FORMULARZ AUDYTU BRD		Arkusz 1
Audytor	Kazimierz Jamroz	
Data, Godzina	19.09.2020 12:50	
Pogoda	Słonecznie

METRYKA WEDŁUG INWENTARYZACJI			
NR PRZEJŚCIA	<b>3728</b>		
DZIELNICA	Ursus	KATEGORIA	Powiatowa
ULICA	Spisaka	LICZBA PASÓW	2
SKRZYŻOWANIE ZJAZD	Słupska		
OPIS	przez Spisaka

<b>FORMULARZ AUDYTU BRD</b>		Arkusz 2
NR PRZEJŚCIA	<b>3728</b>

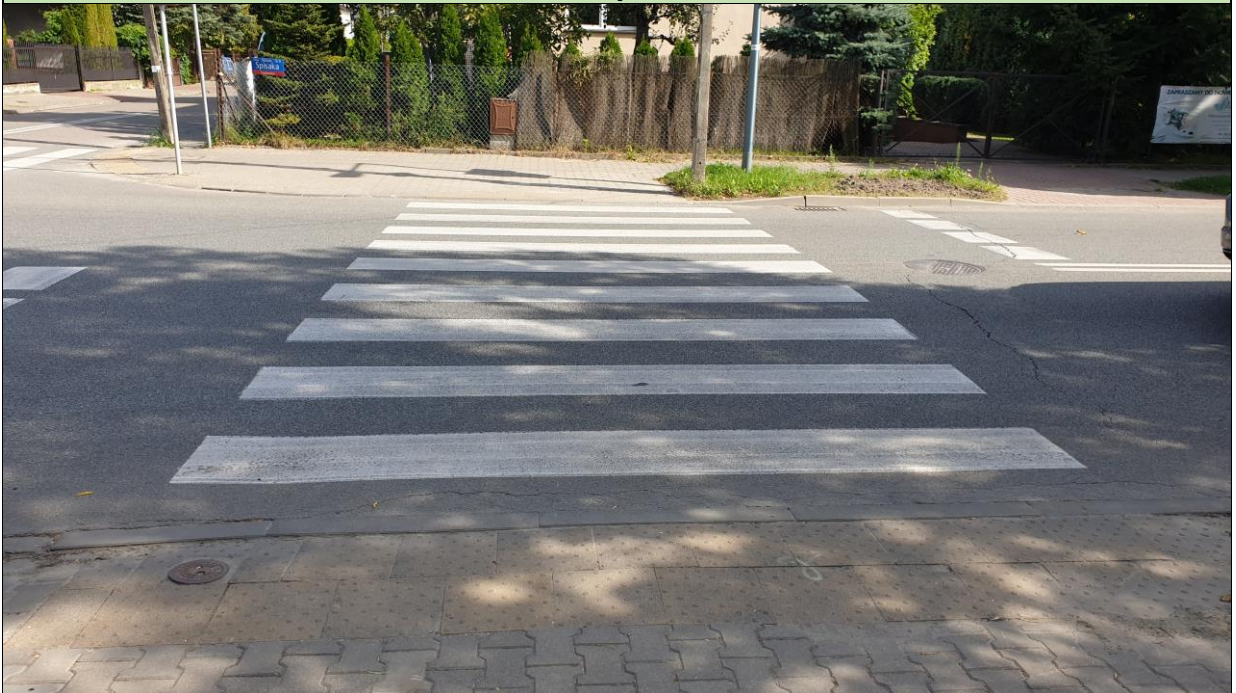
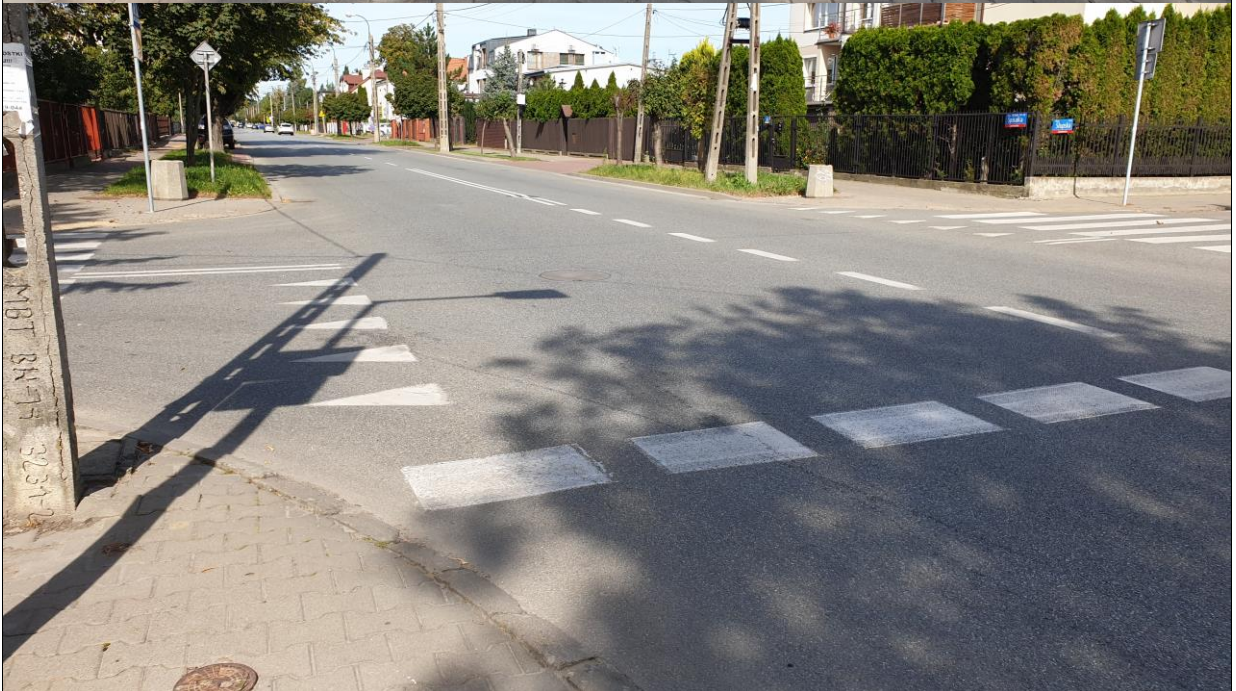
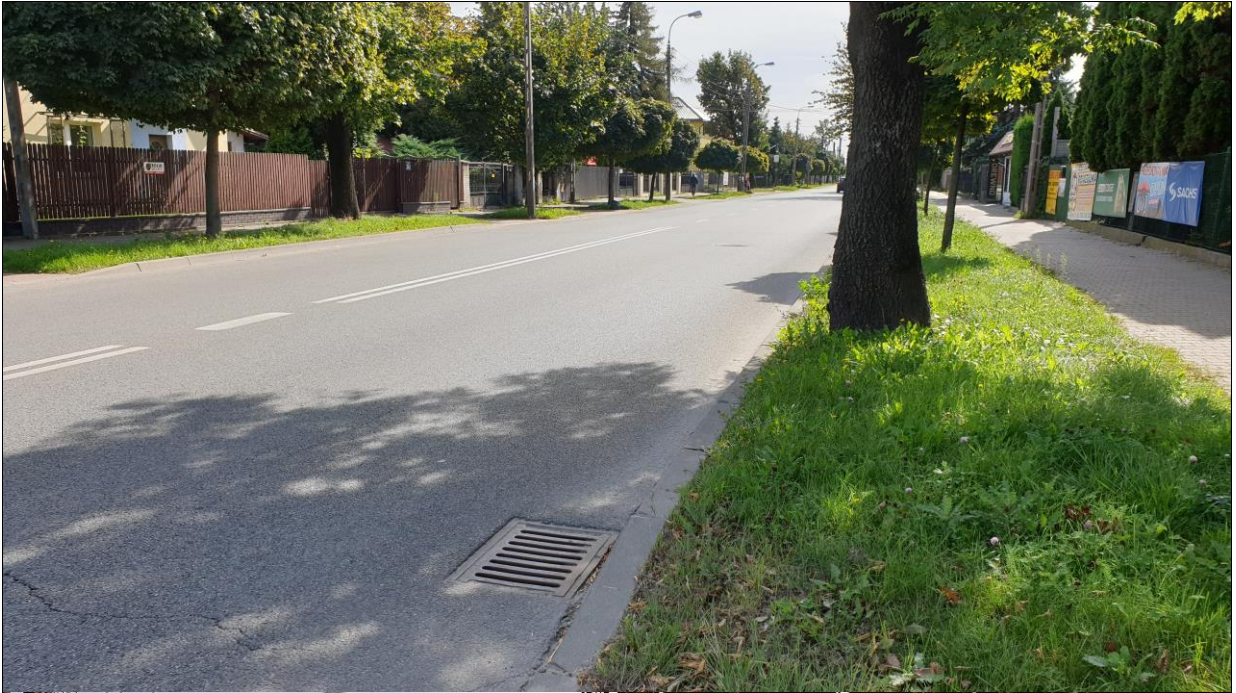
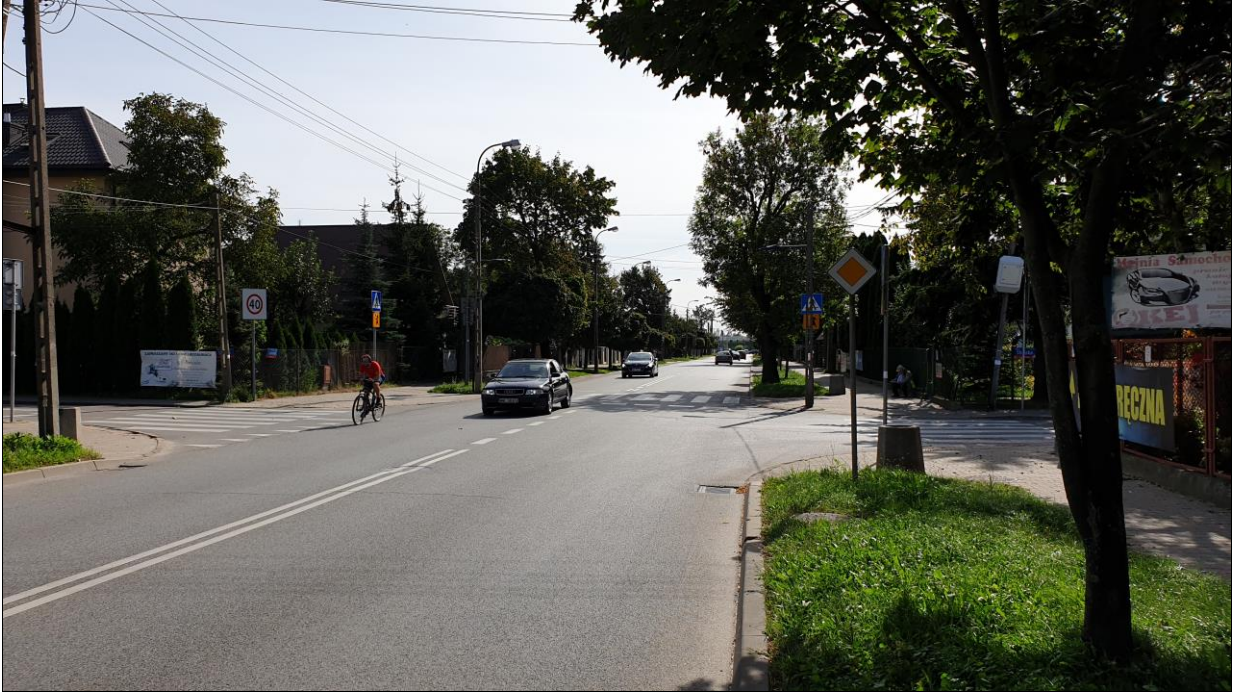
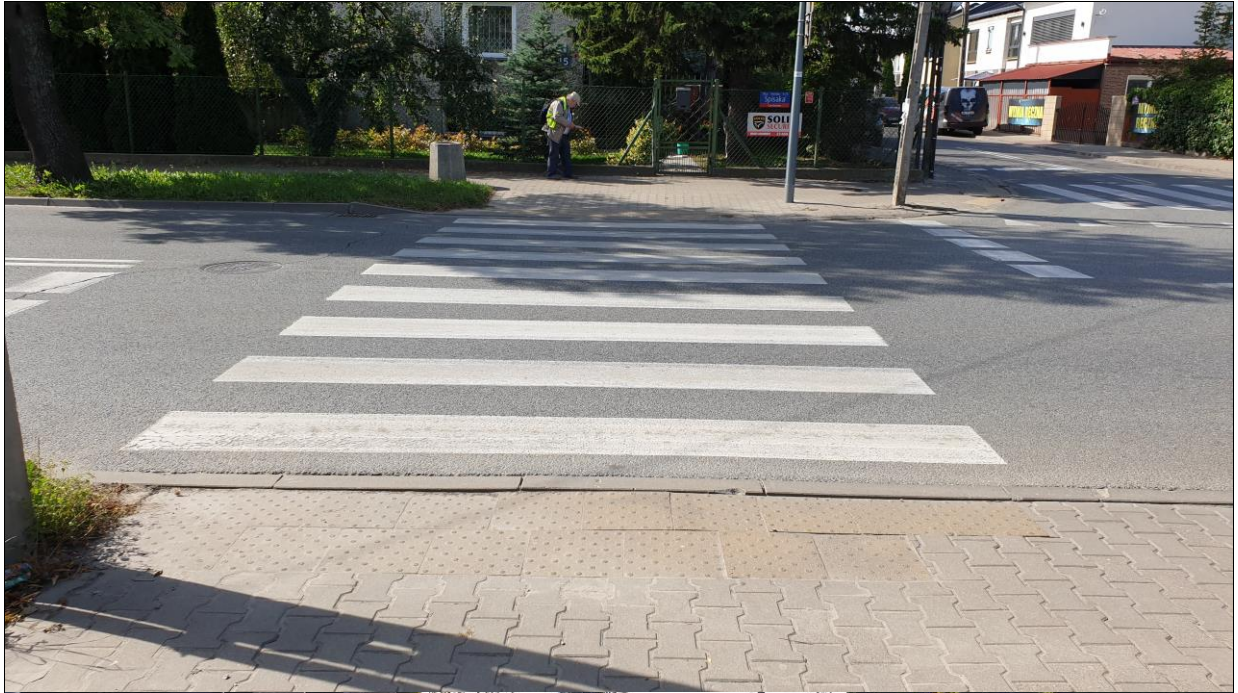
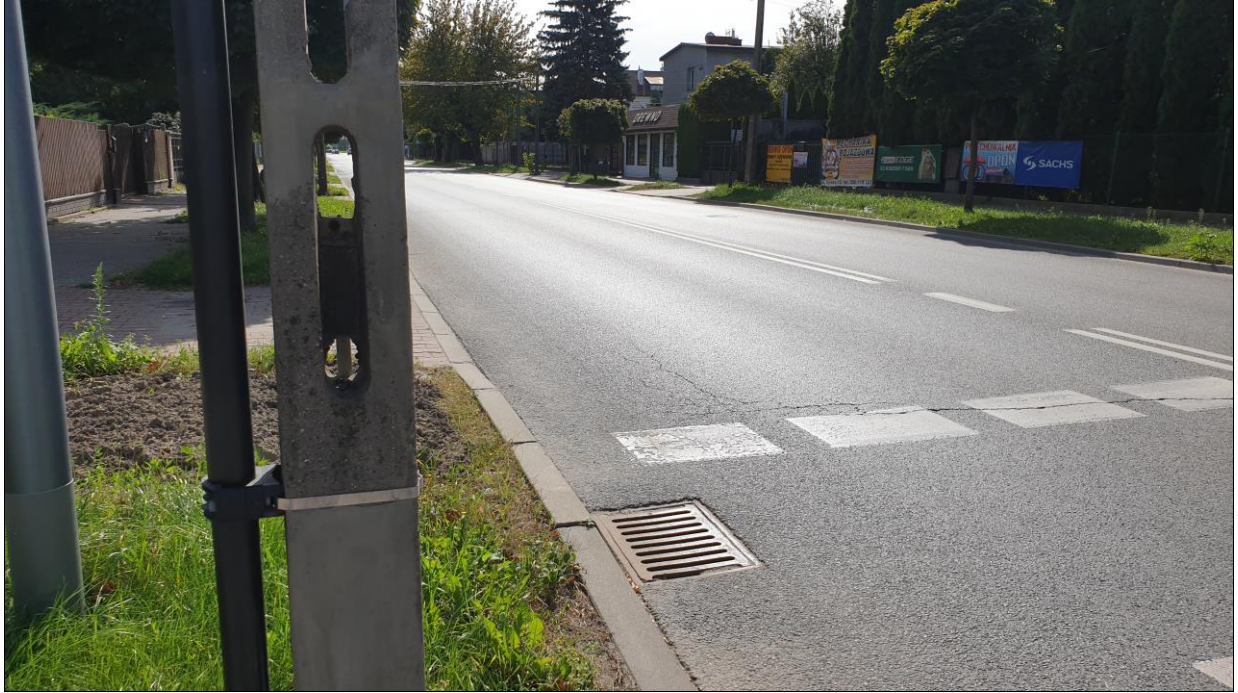
ZDJĘCIA

Ocenianie przejście dla pieszych (nr 3728), zlokalizowane jest na ulicy Spisaka (jezdni główna), na południowym wlocie skrzyżowania z ulicą Słupską. Przejście znajduje się na ciągu pieszym łączącym budynki mieszkalne ze szkołą. Na ulicy występuje duże natężenie ruchu kołowego (powyżej 700 km/h), natomiast na przejściu średnie natężenie ruchu pieszego. Szerokość jezdni wynosi (9,5 m), natomiast przejście dla pieszych ma szerokość 4,0 m. Przejście jest oznakowane znakami pionowymi oraz znakami poziomymi. Przejście jest wyposażone w rampy dla osób niepełnosprawnych oraz w płytki prowadzące dla osób niewidomych i niedowidzących. Nawierzchnia jezdni oraz chodnika w obszarze przejścia dla pieszych jest w dobrym stanie technicznym.

Spostrzeżenia: Oceniane przejście dla pieszych jest zbyt długie i ma długość 9,5 m. Zbyt długie przejście dla pieszych wydłuża czas przebywania pieszego na jezdni, przez co jest on bardziej narażony na uderzenie przez pojazd. Z uwagi, że przejście dla pieszych jest zlokalizowane na długim odcinku prostym łączącym ruchliwe Aleje Jerozolimskie z pozostałą częścią dzielnicy Ursus, pojazdy jadące tą ulicą rozwijają duże prędkości (ponad 50 km/h). Pasy ruchu na ulicy Spiska są zbyt szerokie (mają po 4,5 m każdy), taka szerokość pasów przyczynia się do rozwijania dużych prędkości przez pojazdy. Dodatkowo w trakcie wykonywania audytu zaobserwowano wyprzedzenie się pojazdów na przejściu dla pieszych. Audytowane przejście dla pieszych jest drogą dzieci do szkoły, duża prędkość pojazdu stwarza ogromne zagrożenie dla dzieci przechodzących przez to przejście. Znaki pionowe D-6 i T-27 są przysłonięte z obu stron przejścia dla pieszych. W kierunku do ul. Słupskiej przystania je rosnące drzewo, natomiast w kierunku do ul. Melcera - Szczawińskiego słup oświetleniowy. Przed przejściem dla pieszych po prawej stronie w kierunku do ul. Słupskiej występuje zjazd do posesji, może on czasowo zasłaniać pole dobrej widoczności. Po lewej i po prawej stronie przejścia występuje najniższy punkt zlewni powodujący tworzenie się kałuż.

Zaleca się wykonać wyspę azylu dla pieszych rozdzielającą pasy ruchu, tak aby skrócić długość przejścia dla pieszych oraz poduszki berlińskie przed przejściem. Wyspa azylu z kieszenią na jeden pojazd skręcający w lewo może być wygospodarowana ze zbyt szerokich pasów ruchu. Zawężenie przekroju jezdni spowodowane realizacją azylu oraz poduszek berlińskich ograniczy prędkości pojazdów. Dodatkowo należy poprawić widoczność oznakowania pionowego poprzez przycięcie zieleni oraz przestawienie znaków przed słup oświetleniowy. Należy usunąć najniższy punkt zlewni z obszaru przejścia dla pieszych, tak aby nie tworzyły się kałuże.
