FORMULARZ AUDYTU BRD		Arkusz 1
Audytor	Kazimierz Jamroz	
Data, Godzina	19.09.2020 12:40	
Pogoda	Słonecznie

METRYKA WEDŁUG INWENTARYZACJI			
NR PRZEJŚCIA	3731		
DZIELNICA	Ursus	KATEGORIA	Powiatowa
ULICA	Spisaka	LICZBA PASÓW	2
SKRZYŻOWANIE ZJAZD	Melcera		
OPIS	przez Spisaka

<b>FORMULARZ AUDYTU BRD</b>		Arkusz 2
NR PRZEJŚCIA	<b>3731</b>

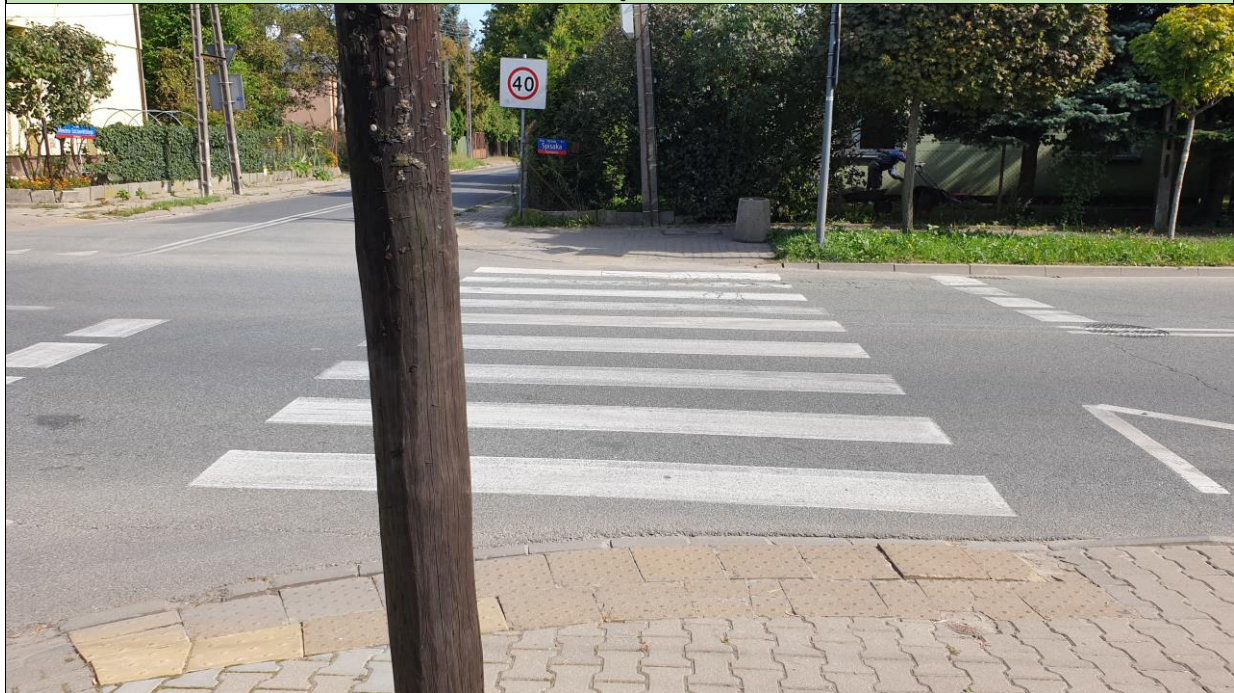
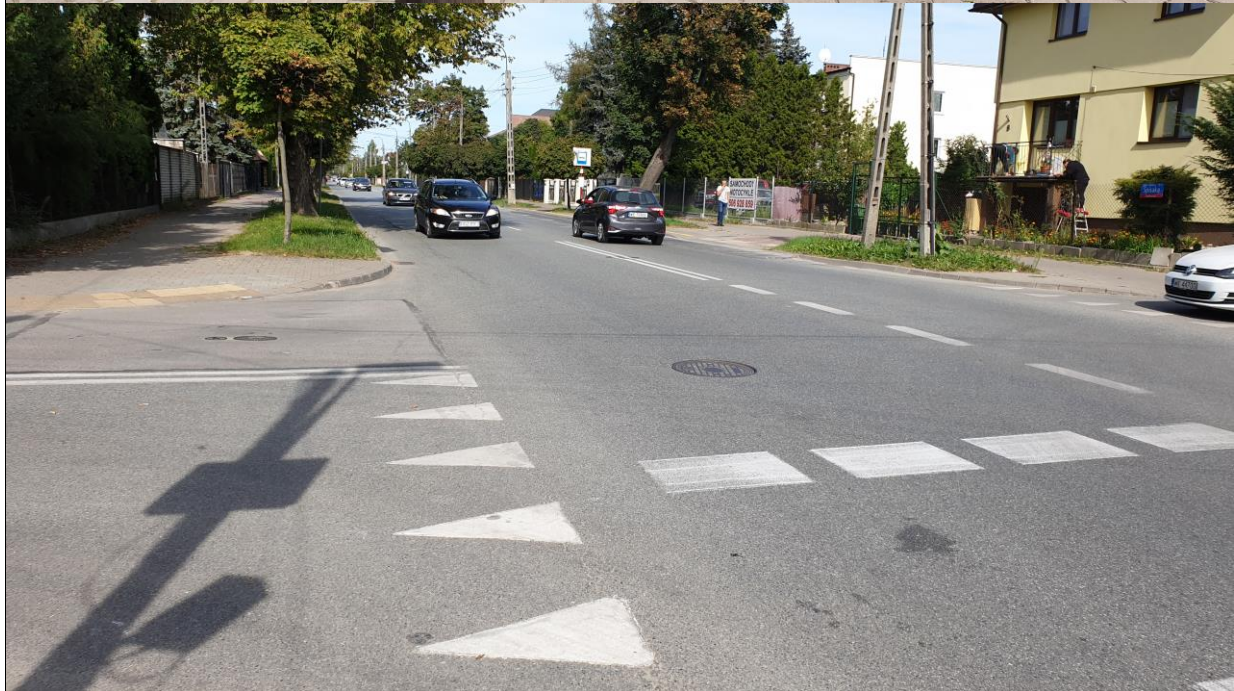
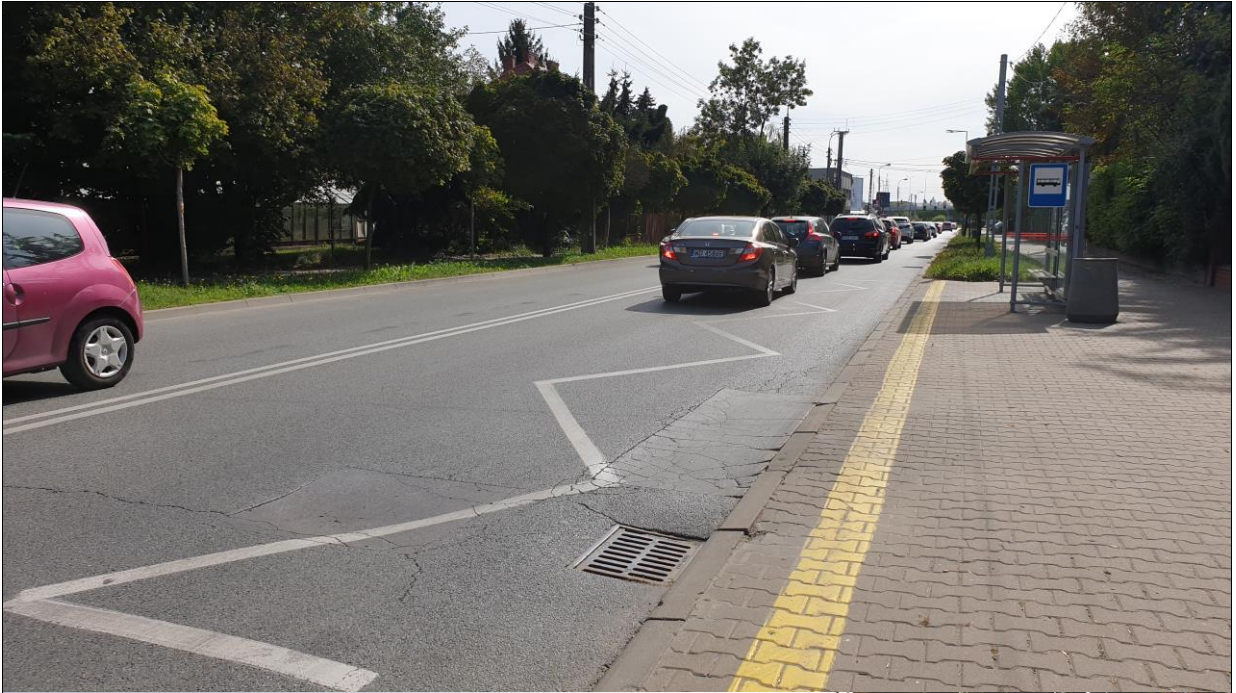
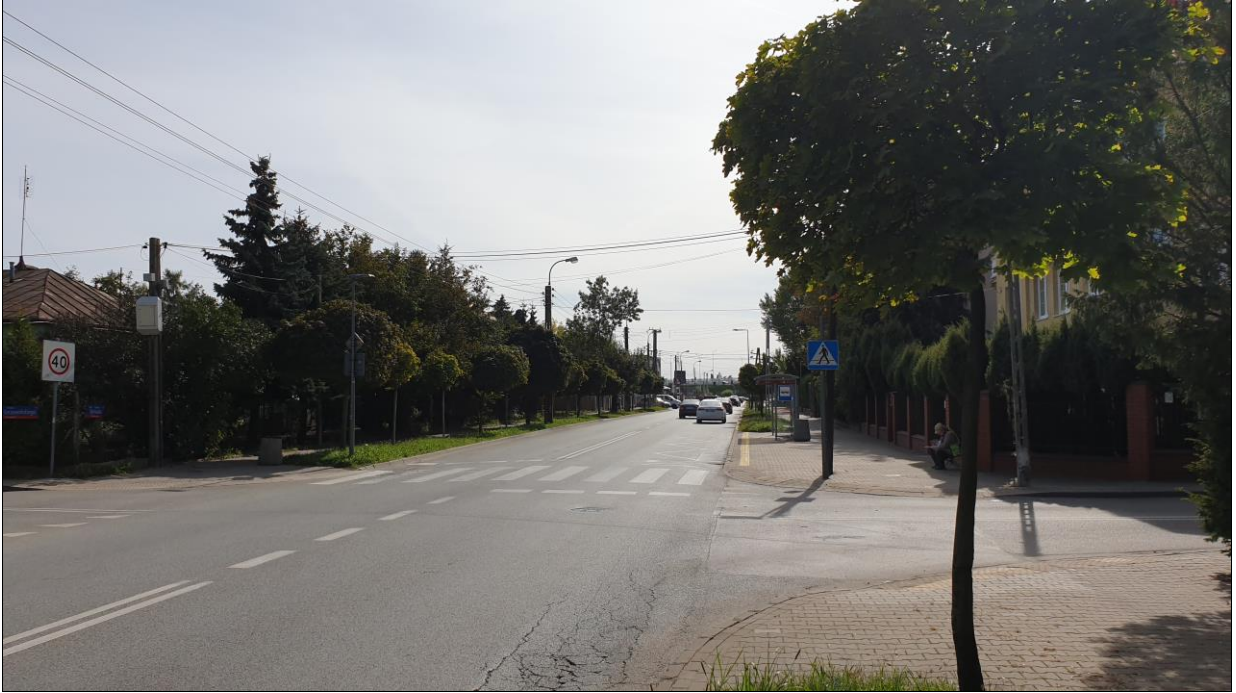
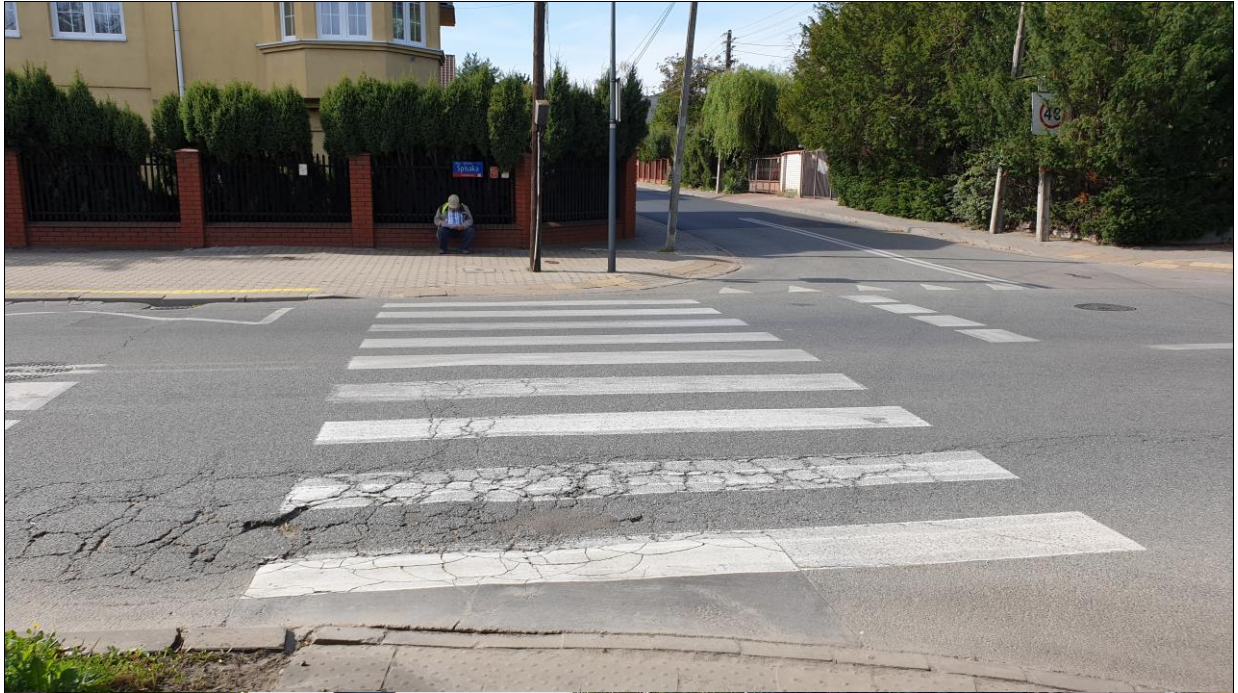
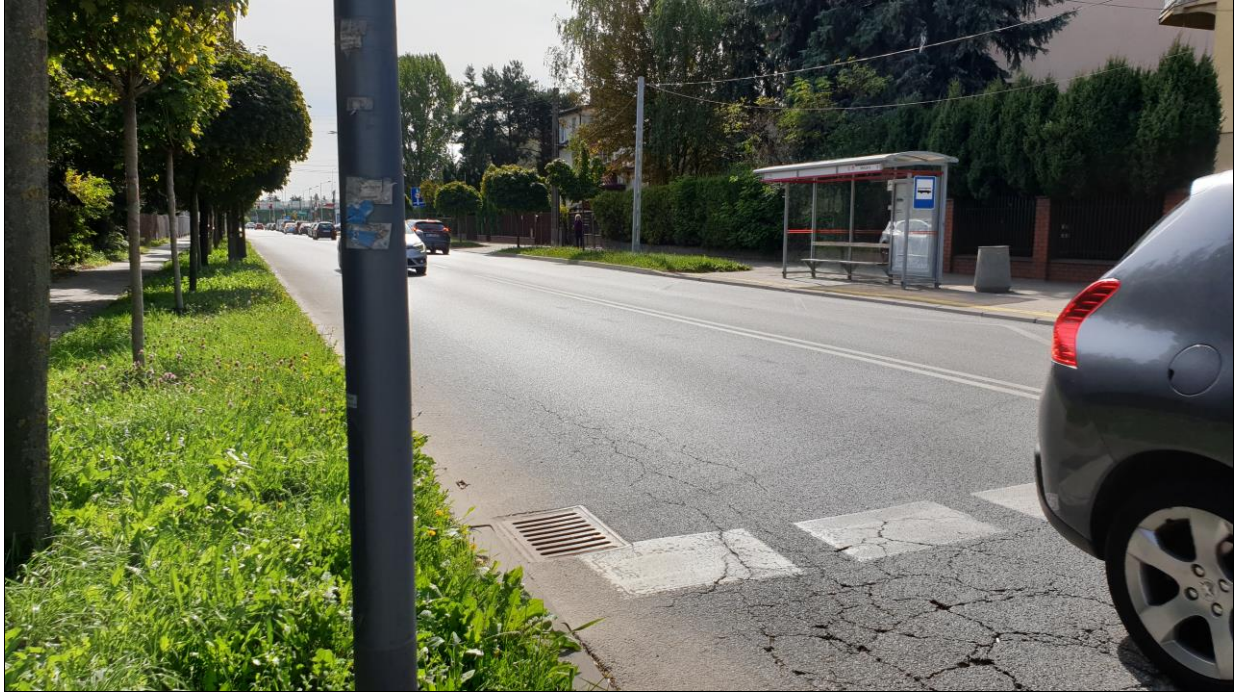
ZDJĘCIA

Spostrzeżenia: Oceniane przejście dla pieszych jest zbyt długie i ma długość 9,5 m. Zbyt długie przejście dla pieszych wydłuża czas przebywania pieszego na jezdni, przez co jest on bardziej narażony na uderzenie przez pojazd. Z uwagi, że przejście dla pieszych jest zlokalizowane na długim odcinku prostym łączącym ruchliwe Aleje Jerozolimskie z pozostałą częścią dzielnicy Ursus, pojazdy jadące tą ulicą rozwijają duże prędkości (ponad 50 km/h). Pasy ruchu na ulicy Spiska są zbyt szerokie (mają po 4,5 m każdy), taka szerokość pasów przyczynia się do rozwijania dużych prędkości przez pojazdy. Dodatkowo w trakcie wykonywania audytu zaobserwowano wyprzedzenie się pojazdów na przejściu dla pieszych. Na zachodnim skraju przejścia po prawej stronie (w odległości 1,0 metra za przejściem) zlokalizowany jest przystanek transportu zbiorowego na jezdni, takie usytuowanie przystanku przysiania pole wymaganej widoczności pieszego przez kierowcę poruszającego się po pasie jezdni oraz pieszemu widoczność nadjeżdżającego pojazdu. Dodatkowo przy tak szerokim przekroju może występować omijanie autobusu oczekującego na wymianę pasażerską na przystanku, przez pojazdy stojące za nim. Należy zauważyć, że przejście dla pieszych jest zlokalizowane zbyt blisko krawędzi skrzyżowania. Płytki prowadzące dla osób niepełnosprawnych na obu krańcach przejścia dla pieszych są brudne, popękane i pofalowane. Nawierzchnia jezdni w obrębie przejścia dla pieszych jest spękana z wyraźnymi szczelinami w jezdni. Dodatkowo na zachodnim skraju przejścia w jego świetle stoi słup telekomunikacyjny. W tak usytuowany słup może wejść pieszy przechodzący przez jezdnię. Po lewej i po prawej stronie przejścia występuje najniższy punkt zlewni powodujący tworzenie się kałuż.

W pierwszej kolejności zaleca się odsunięcie przejścia od krawędzi jezdni głównej, zleca się zmienić jego lokalizację przesuając za słup telekomunikacyjny. W przypadku nie zastosowanie tego rozwiązania należy zmienić lokalizację słupa telekomunikacyjnego, natomiast niezależnie należy zrealizować wyspę azylu dla pieszych, tak aby skrócić długość przejścia dla pieszych oraz wyspę poduszki berlińskiej przed przejściem. Wyspa azylu z kieszenią na jeden pojazd skręcający w lewo może być wygospodarowana ze zbyt szerokich pasów ruchu. Dodatkowo zawężenie przekroju jezdni spowodowane realizacją azylu i poduszek berlińskich ograniczy prędkości pojazdów. Gdyby realizacja wyspy azylu była niemożliwa należy zastosować sygnalizację świetlną na całym skrzyżowaniu. Po przeprojektowaniu całego przekroju ulicy istnieje możliwość wydzielenia zatoki autobusowej wraz z przystankiem. Należy wyremontować nawierzchnię jezdni w obszarze przejścia dla pieszych. Należy wymienić i wyrównać płytki prowadzące dla osób niewidomych i niedowidzących. Należy usunąć najniższy punkt zlewni z obszaru przejścia dla pieszych, tak aby nie tworzyły się kałuże.
