FORMULARZ AUDYTU BRD		Arkusz 1
Audytor	Beata Cybal-Mikołajewska	
Data, Godzina	30.07.2020 16:35	
Pogoda	Słonecznie

METRYKA WEDŁUG INWENTARYZACJI			
NR PRZEJŚCIA	<b>3778</b>		
DZIELNICA	Ursus	KATEGORIA	Powiatowa
ULICA	Gierdziejewskiego	LICZBA PASÓW	2
SKRZYŻOWANIE ZJAZD	Gierdziejewskiego 5		
OPIS	przez Gierdziejewskiego, przy „CrossFit Ursus” 1

<b>FORMULARZ AUDYTU BRD</b>		Arkusz 2
NR PRZEJŚCIA	<b>3778</b>

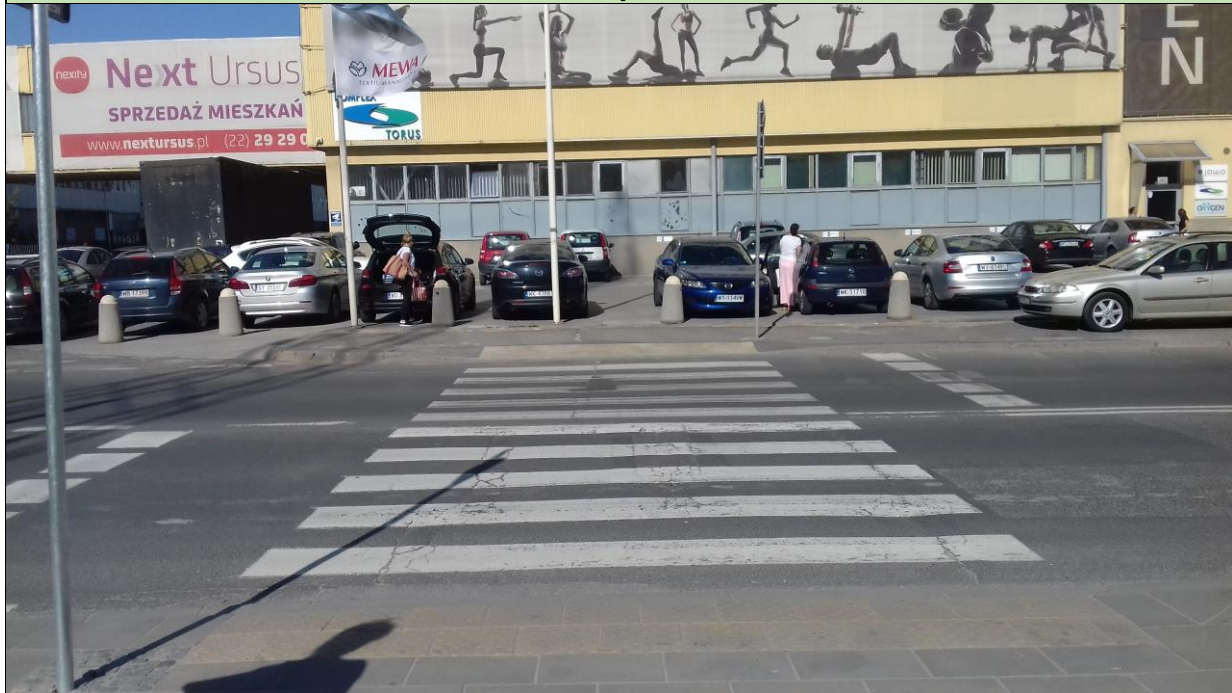
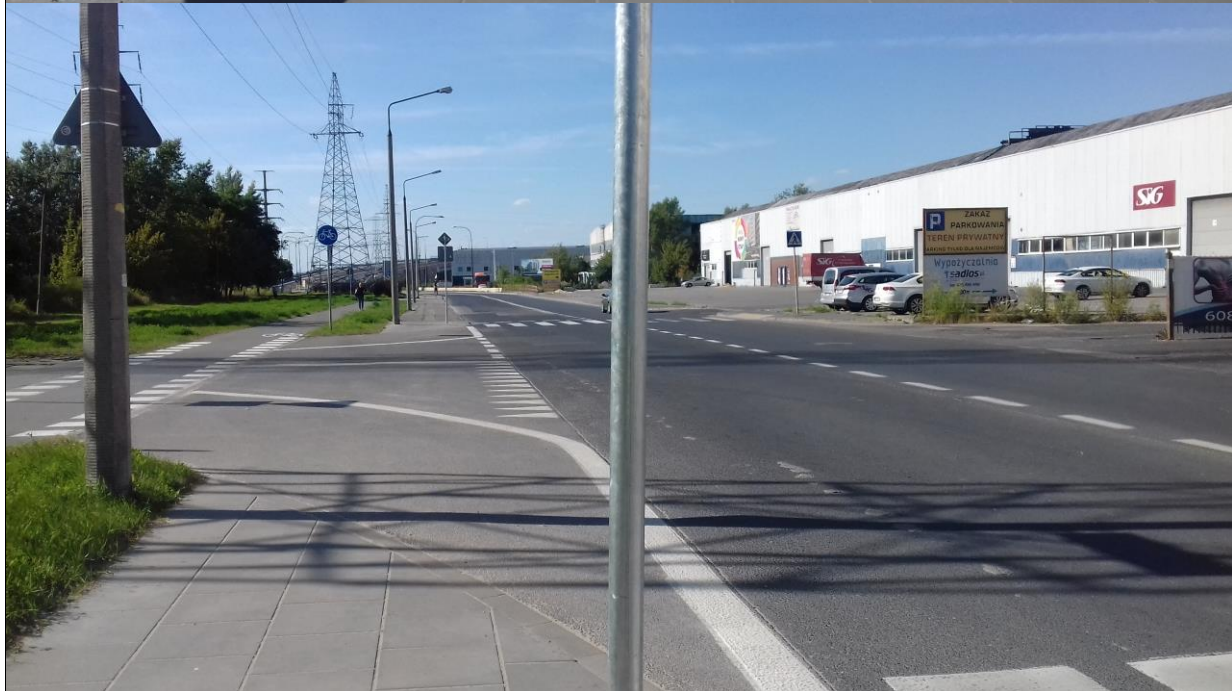
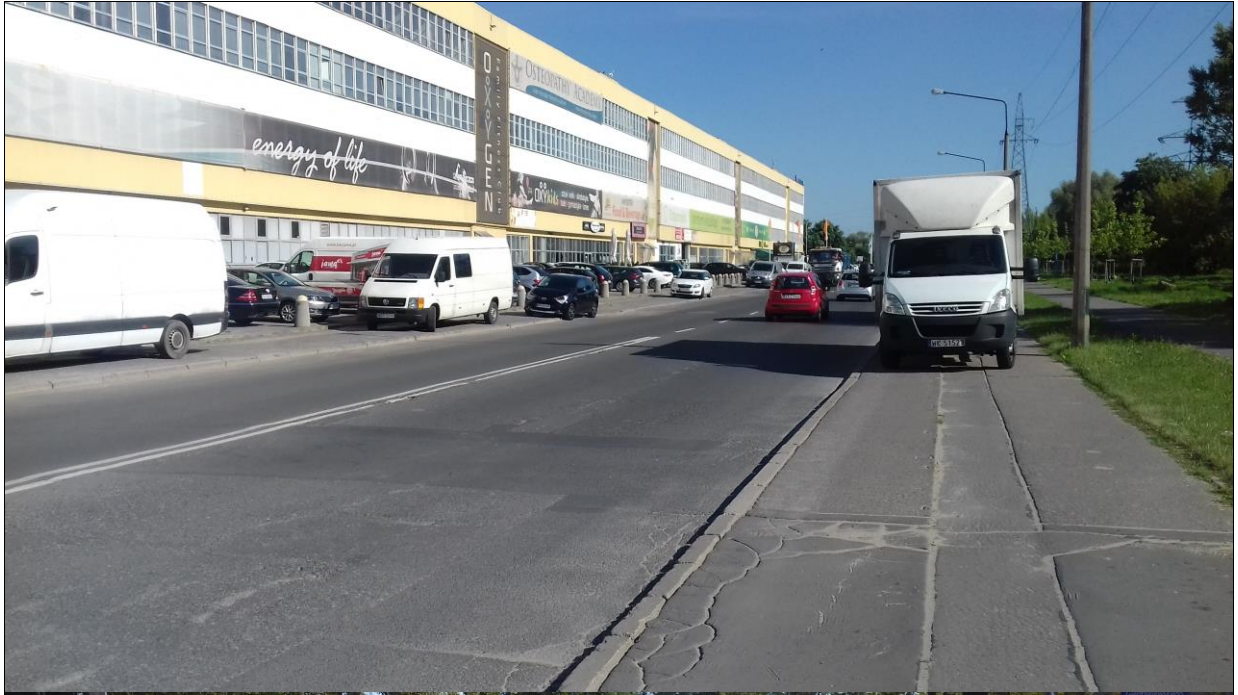
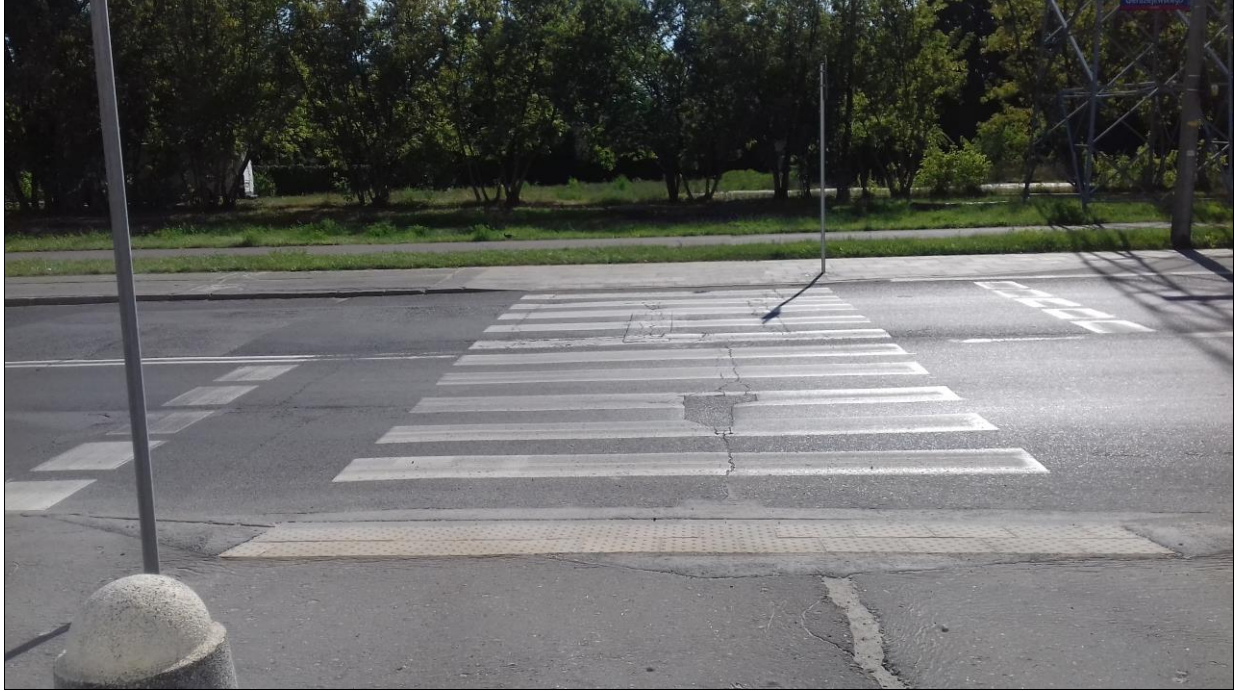
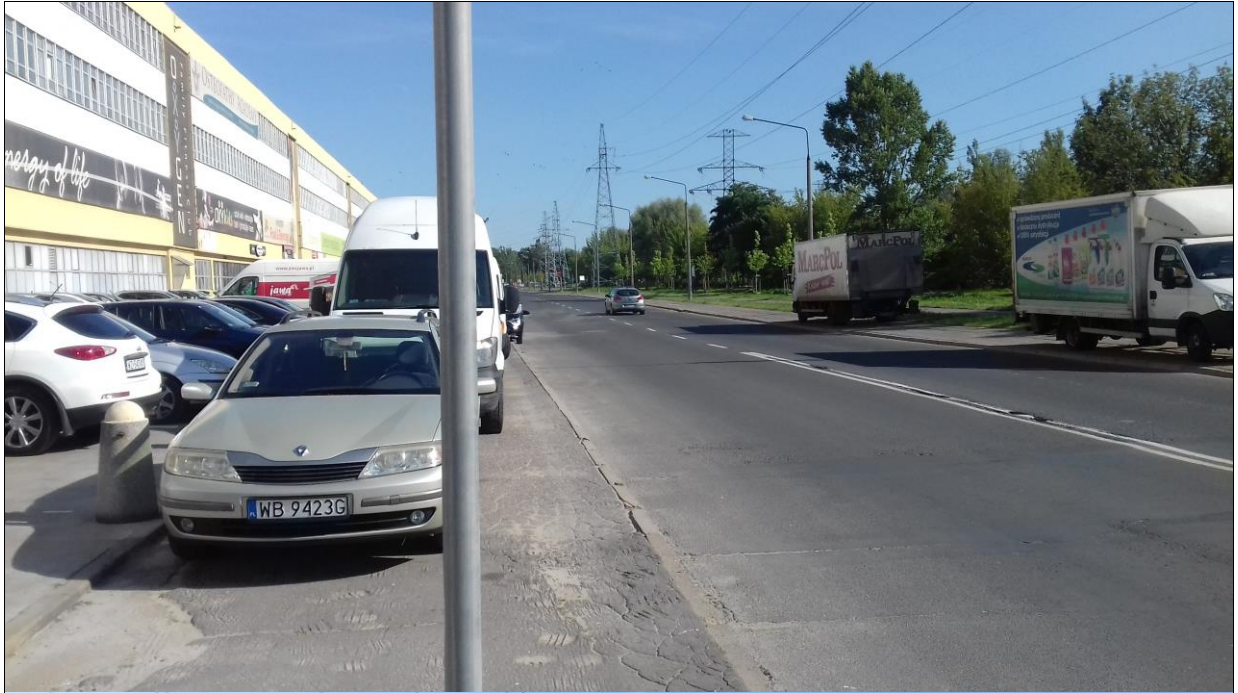
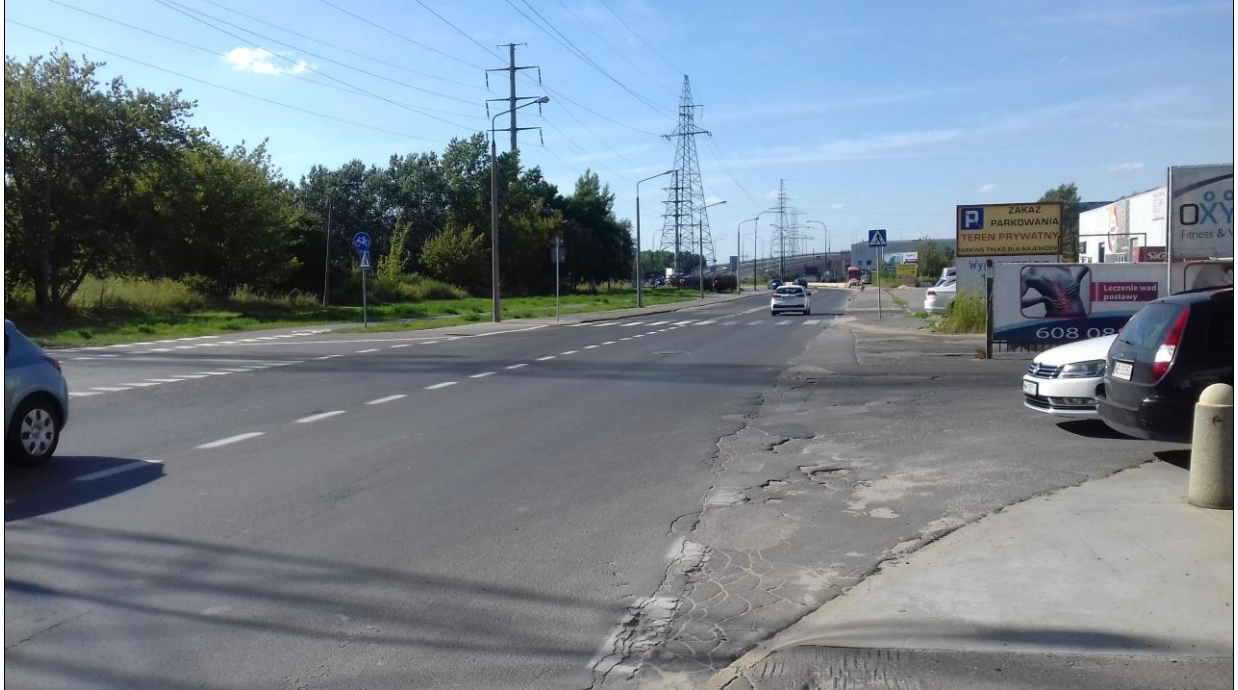
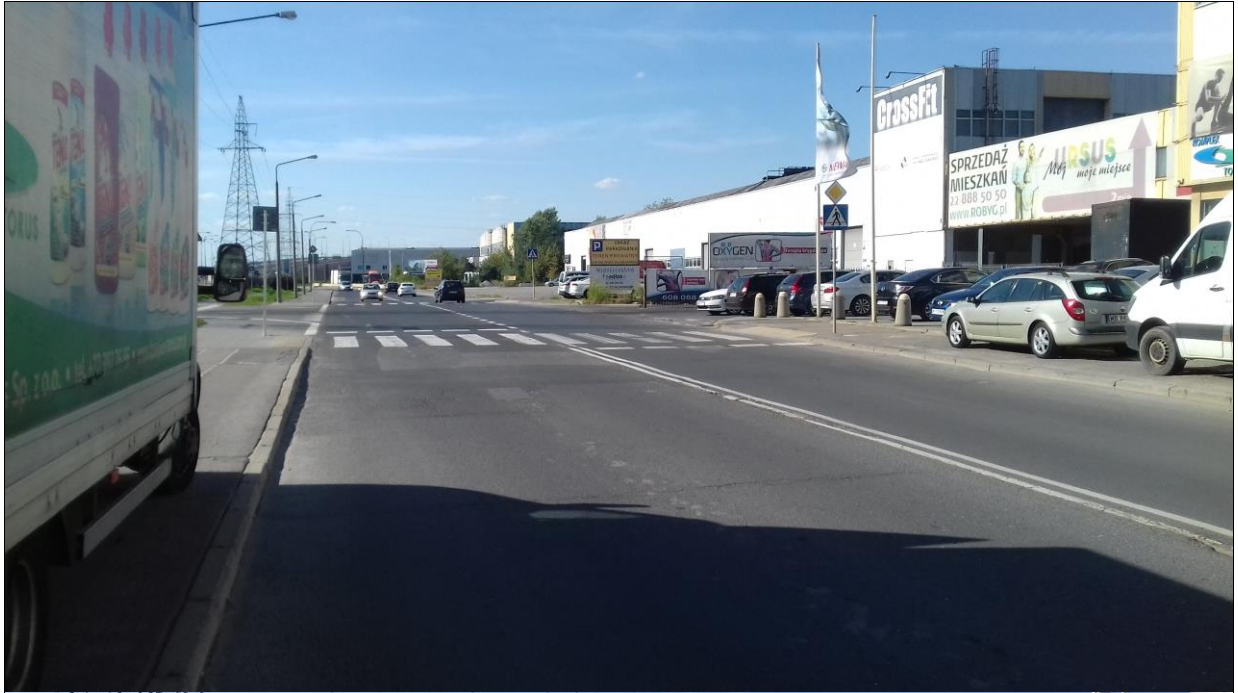
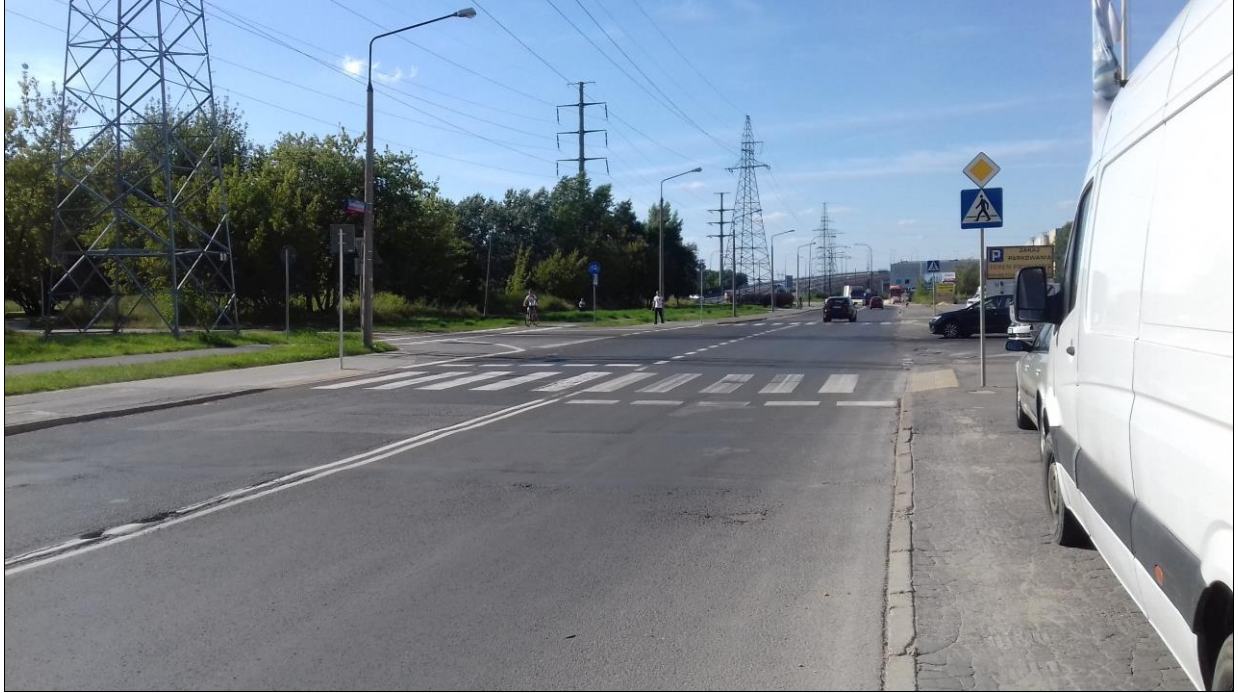
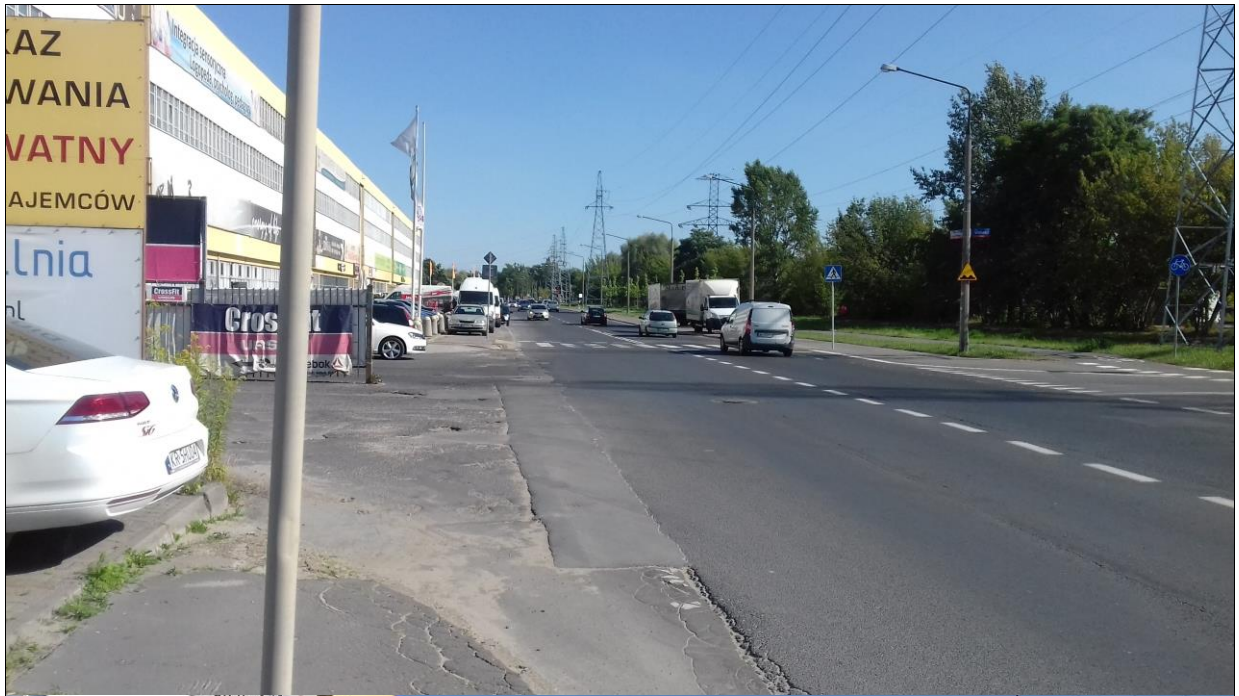
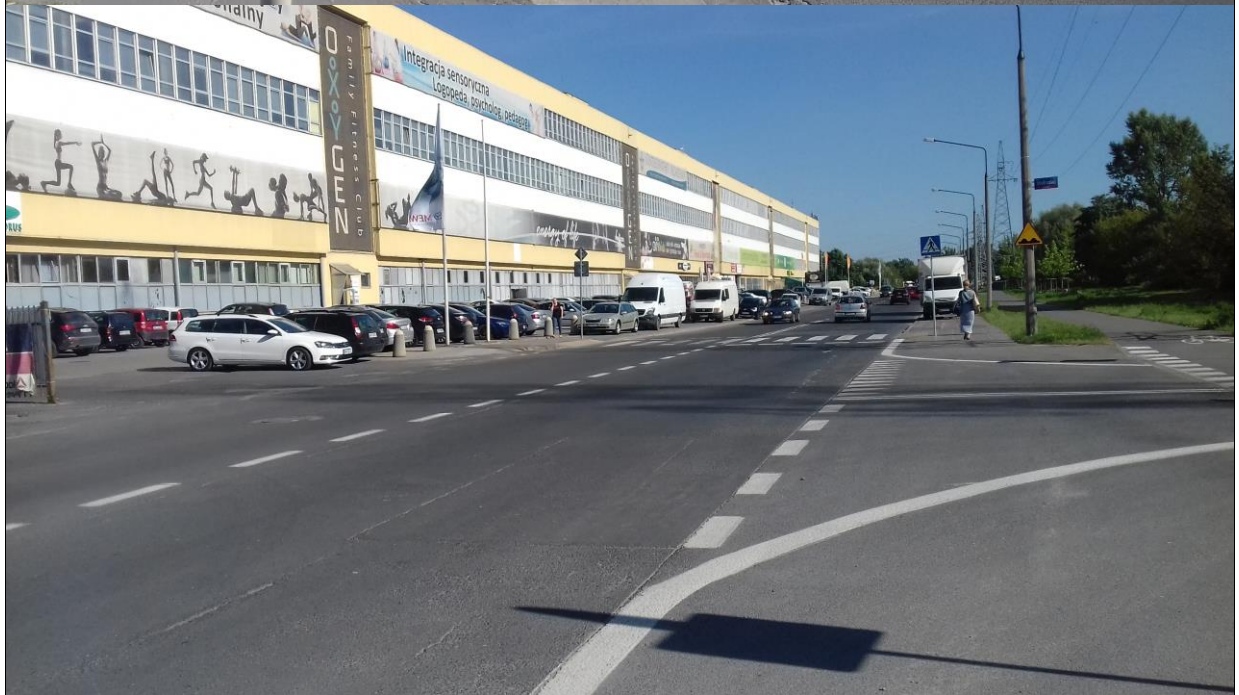
**ZDJĘCIA**

1. Przejście dla pieszych wyznaczono przez ul. Gierdziejewskiego przy skrzyżowaniu z ul. Wolności po stronie południowej skrzyżowania. Ul. Gierdziejewskiego jest ulicą z pierwszeństwem przejazdu, dwukierunkową. Przejście jest położone poza terenem zabudowy mieszkalnej, ale znajduje się na terenach handlowych. W trakcie wizji zaobserwowano ruch o intensywności powyżej średniej oraz pojazdy poruszające się nadmierną prędkością. Po obu stronach ulicy znajdują się chodniki o nawierzchni bitumicznej, a po stronie zachodniej za pasem zieleni przebiega droga rowerowa.

2. Przejście jest zlokalizowane na odcinku ulicy stanowiącą długą prostą, może to zachęcać do rozwijania przez kierowców nadmiernych prędkości. Pieszy przy wysokiej prędkości pojazdów może niewłaściwie ocenić odległość i wejść na przejście, a jednocześnie kierowca może nie zdążyć wyhamować przed pieszym. W przypadku zdarzenia z udziałem pieszych może to prowadzić do bardzo groźnych skutków.

3. Przejście jest zbyt długie. Poprowadzone jest przez 2 pasy ruchu, szersze niż wymagane dla prowadzenia ruchu pojazdów bez azylu, co stwarza realne zagrożenie dla pieszych. Pieszy o ograniczonych możliwościach poruszania się może mieć kłopoty z pokonaniem tak długiego przejścia.

4. W trakcie wizji zauważono parkujące samochody na chodnikach przy jezdni po obu stronach ulicy, które znajdują się w polu widzenia pieszego. Pieszy może niewłaściwie ocenić odległość i wejść na przejście, a jednocześnie kierowca może nie zdążyć wyhamować przed pieszym. Ograniczenia widoczności mogą powodować bardzo groźne w skutkach sytuacje na drodze. Kierujący pojazdem zbliżający się do przejścia musi mieć możliwość dostrzegania pieszych zbliżających się do przejścia, i jednocześnie piesi muszą mieć możliwość obserwacji sytuacji na jezdni. Kierujący oraz pieszy mają swoje prawa i obowiązki. Kierowca powinien dostosować swą prędkość, aby zatrzymać się w przypadku, gdy pieszy wkroczy na przejście dla pieszych. Pieszy natomiast powinien upewnić się, że może przekraczać przejście dla pieszych. W sytuacji, gdy występują ograniczenia widoczności kierowca i pieszy nie są w stanie zrealizować swoich obowiązków, w zakresie dostosowania dynamiki ruchu i upewnienia się, co do możliwości dalszego przemieszczania. Pieszy widząc przejście dla pieszych ma wrażenie, że jest bezpieczny i często wkracza na jezdnię, natomiast kierujący pojazdem nie ma szansy na dostrzeżenie pieszych z odpowiednim wyprzedzeniem.

5. Woda deszczowa płynie przez całą szerokość przejścia skumulowanym strumieniem wody. Piesi oczekujący mogą być opryskiwani przez przejeżdżające pojazdy. W okresach mrozów miejsce w obszarze wpustów jest obciążone większym ryzykiem powstawania śliskości, a w przypadku powstawania błota pośniegowego, wpust może nie odbierać wód opadowych i mogą powstawać kałuże, które zamrzną przy ujemnej temperaturze. Powstawanie obszarów oblodzenia w obszarze przejścia jest szczególnie niebezpieczne i może prowadzić do poślizgnięć i upadków pieszych, co może być przyczyną urazów ciała.

6. Chodniki bitumiczne w obrębie dojeżdż do przejścia są w złym stanie technicznym. Są nierówne i popękane. Mogą być przyczyną upadku pieszego i w następstwie urazu.

7. Nawierzchnia jezdni w obrębie przejścia jest w stanie dostatecznym, w wielu miejscach jest spękana.

Należy wprowadzić uspokojenie ruchu kołowego zmuszające kierujących do poruszania się z prędkością dozwoloną.

Rekomenduje się skrócenie przejścia np. poprzez realizację azylu wraz z elementami dla osób niewidzących i niedowidzących.

Rekomenduje się wprowadzenie fizycznych środków uniemożliwiających parkowanie w obszarze wymaganych pól widoczności.

Należy wykonać odwodnienie tak, aby woda opadowa była przejmowana przez wpusty przed przejściem.

Rekomenduje się remont chodników w obrębie przejścia.

Rekomenduje się remont nawierzchni jezdni w obszarze przejścia.
