FORMULARZ AUDYTU BRD		Arkusz 1
Audytor	Tomasz Mackun	
Data, Godzina	30.05.2019 16:30	
Pogoda	Zachmurzenie: Częściowe

METRYKA WEDŁUG INWENTARYZACJI			
NR PRZEJŚCIA	4142		
DZIELNICA	Wawer	KATEGORIA	Powiatowa
ULICA	Patriotów	LICZBA PASÓW	2
SKRZYŻOWANIE ZJAZD	Tomaszowska		
OPIS	przez Patriotów

<b>FORMULARZ AUDYTU BRD</b>		Arkusz 2
NR PRZEJŚCIA	4142

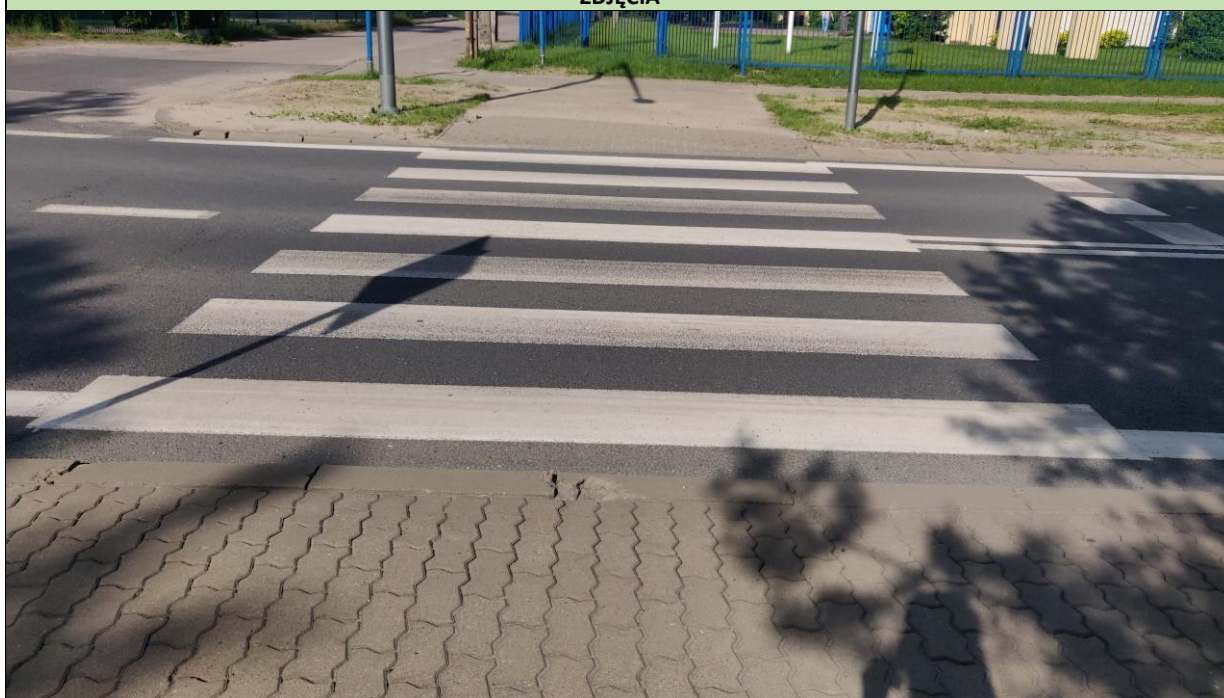
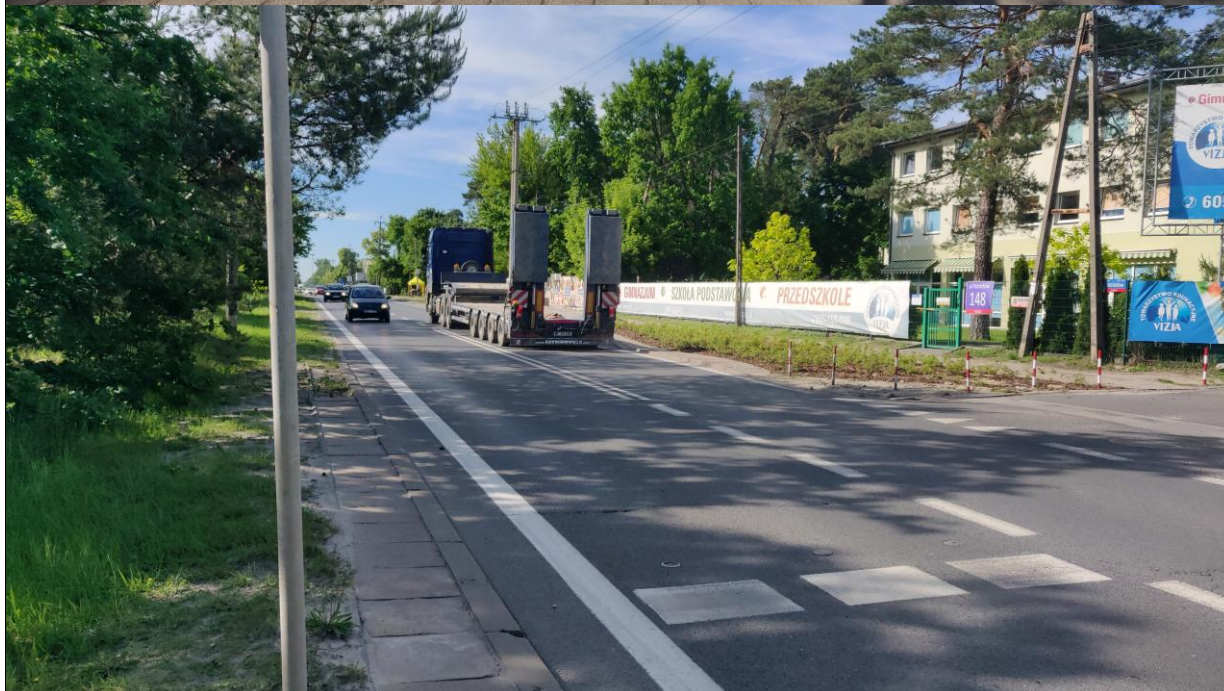
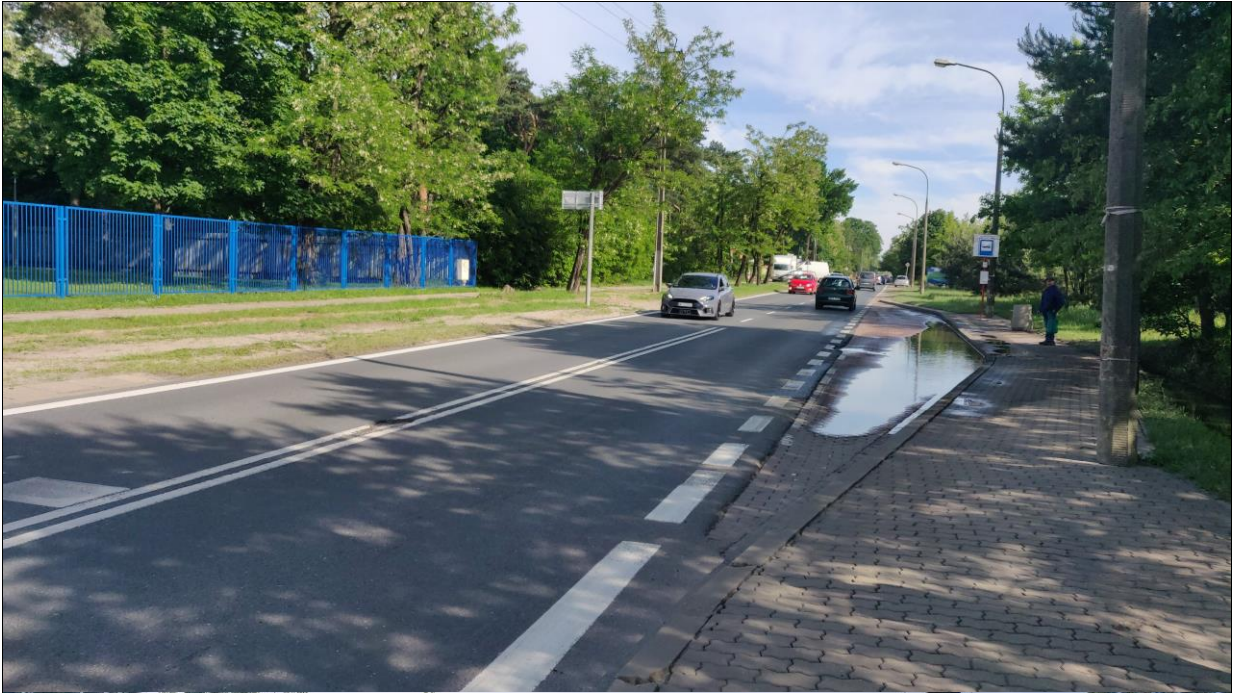
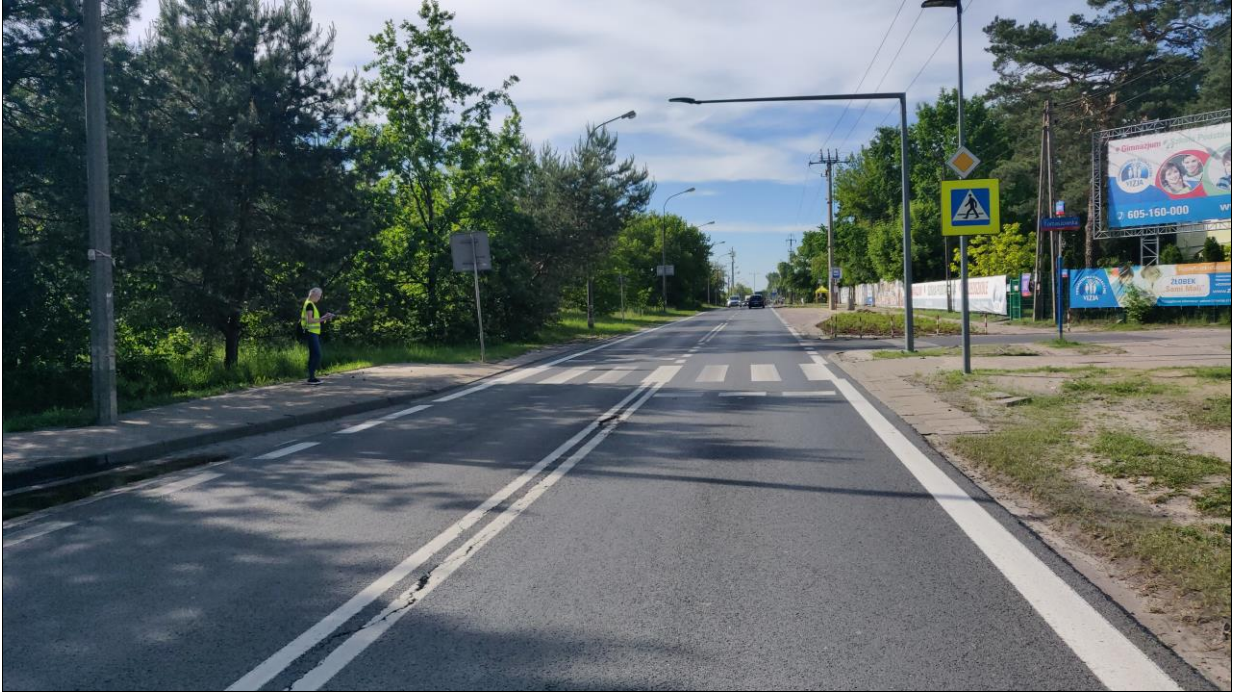
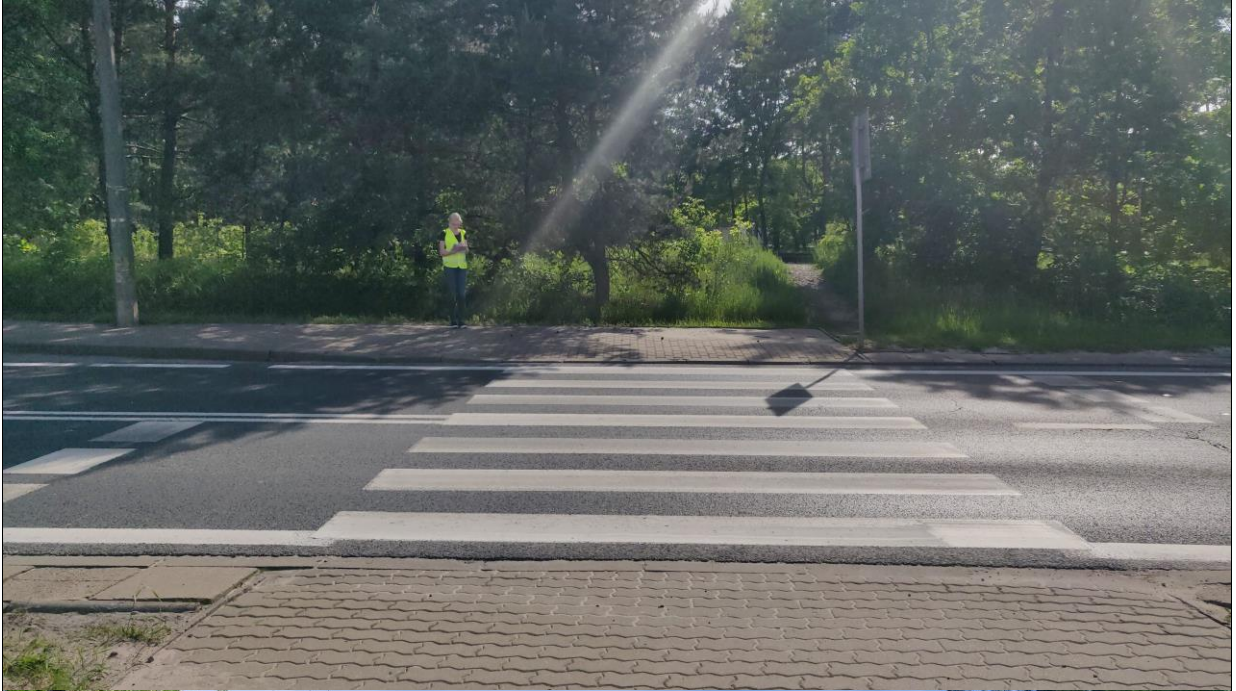
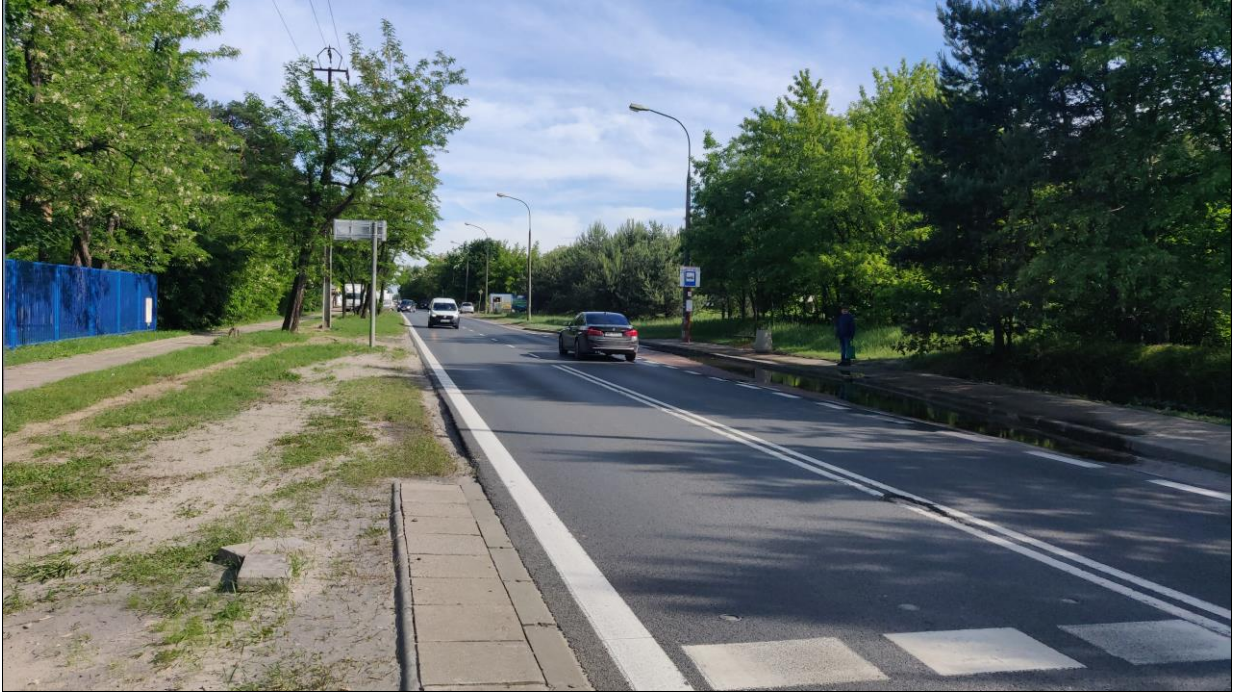
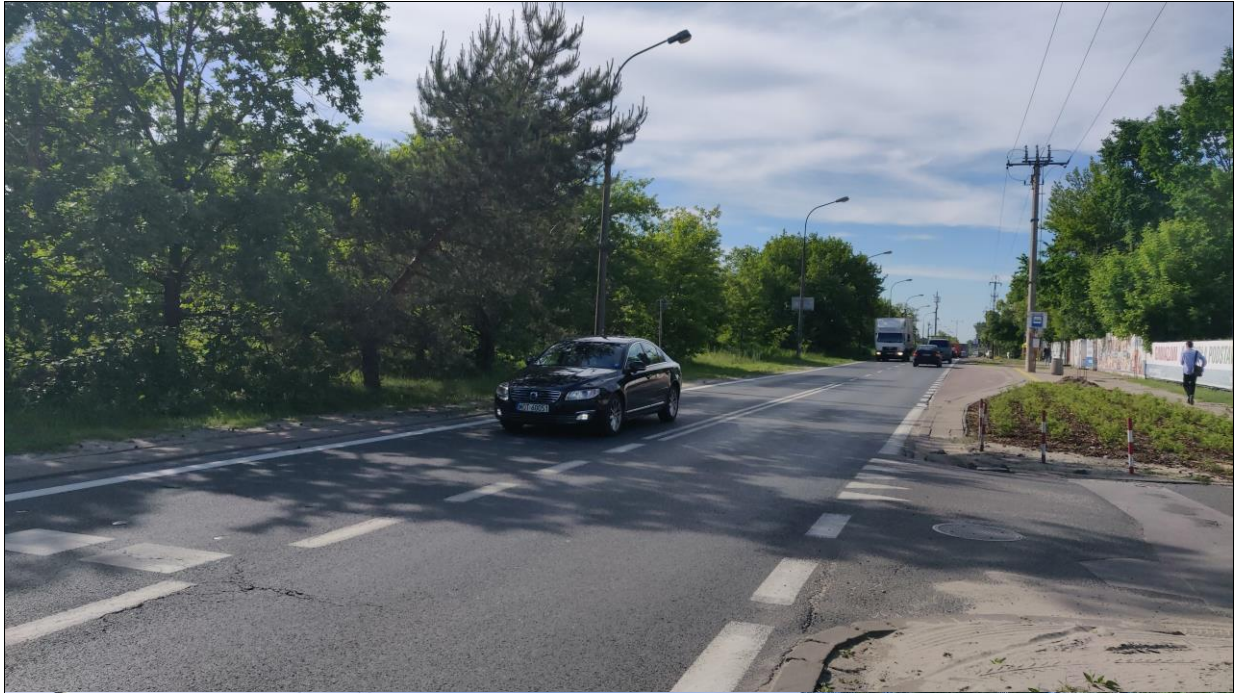
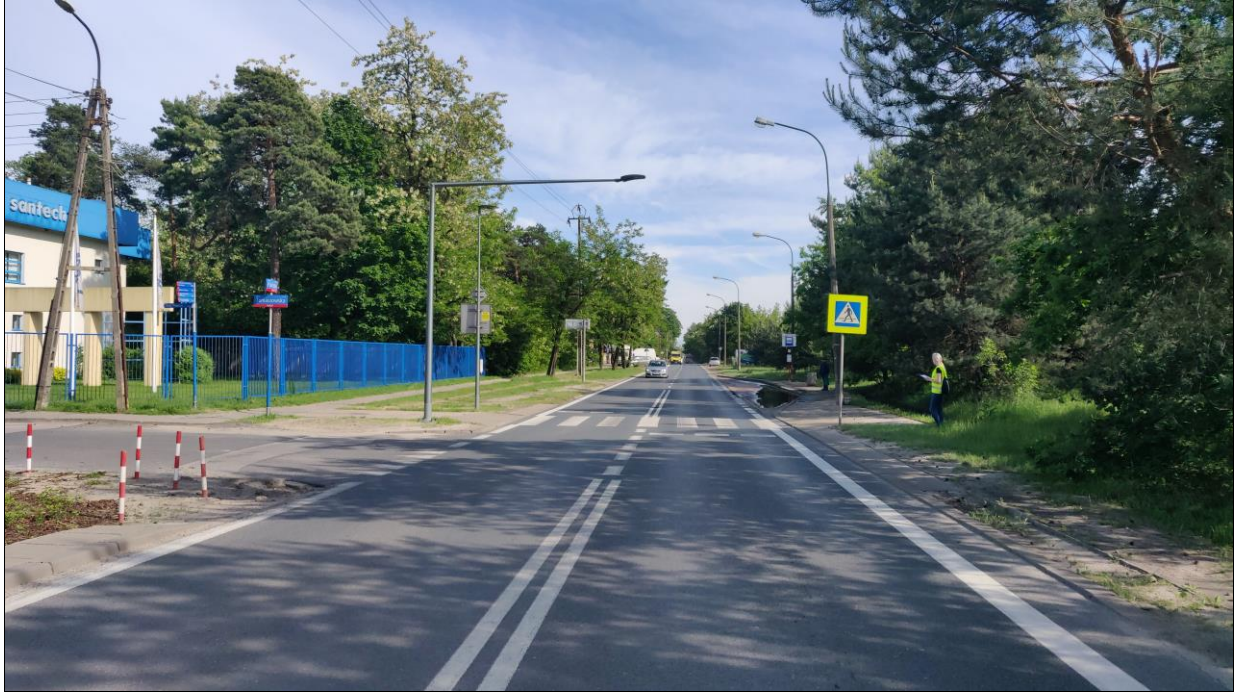
ZDJĘCIA

Przejście na długim odcinku prostym. Występuje duże natężenie ruchu kołowego i znaczna prędkość pojazdów. Występuje przekrój szlakowy, czyli ulica nie jest z każdej strony ograniczona wysokimi krawężnikami. Pieszy nie jest chroniony na krawędzi drogi, a długa prosta zachęca do wyższych prędkości.

Pieszy w strefie oczekiwania jest narażony na najechanie przez kierowcę, gdyż brak wyniesienia krawędzi drogi na dojeździe do przejścia dla pieszych. Sprawia to, że jeśli pojazd przypadkowo zjedzie z jezdni, nie zostanie zatrzymany, koło pojazdu nie zostanie odbite od krawężnika, a kierowca nie poczuje że zjechał z jezdni. Jest to bardzo niebezpieczne dla pieszych.

Oceniono, że w obszarze przejścia występuje znaczna prędkość pojazdów. W przypadku zdarzenia z udziałem pieszych może to prowadzić do bardzo groźnych skutków.

Organizacja ruchu przed przejściem dla pieszych jest niewłaściwa. Nie zastosowano żadnych urządzeń dla osób niewidzących i niedowidzących. Osoba niedowidząca i niewidząca, nie będzie miała szans aby ocenić, czy znajduje się w obszarze chronionym czy już na przejściu dla pieszych.

Podczas wizji lokalnej zlokalizowana zatoka autobusowa była zalana wodą deszczową mimo, że opadów deszczu nie było od min 12 h.

Należy w obszarze przejścia dla pieszych oraz na odcinkach dojazdu zrealizować przekrój miejski tzn. ograniczony wyniesionymi krawężnikami.

Należy zastosować środki fizyczne i/lub nadzoru nad prędkością, zmuszające kierujących do poruszania się z prędkością 30-50 km/h. Należy w pierwszym kroku zrealizować wyspę azylu. Jedynym z rozwiązań może być sygnalizacja świetlna.

Należy zainstalować urządzenia dla osób niewidzących i niedowidzących.

Należy zrealizować poprawne odwodnienie drogi i jej otoczenia.
