FORMULARZ AUDYTU BRD		Arkusz 1
Audytor	Marcin Budzyński	
Data, Godzina	26.04.2019 14:45	
Pogoda	Słonecznie

METRYKA WEDŁUG INWENTARYZACJI			
NR PRZEJŚCIA	4146		
DZIELNICA	Wawer	KATEGORIA	Powiatowa
ULICA	Patriotów	LICZBA PASÓW	2
SKRZYŻOWANIE ZJAZD	Gruntowa		
OPIS	przez Patriotów

<b>FORMULARZ AUDYTU BRD</b>		Arkusz 2
NR PRZEJŚCIA	4146

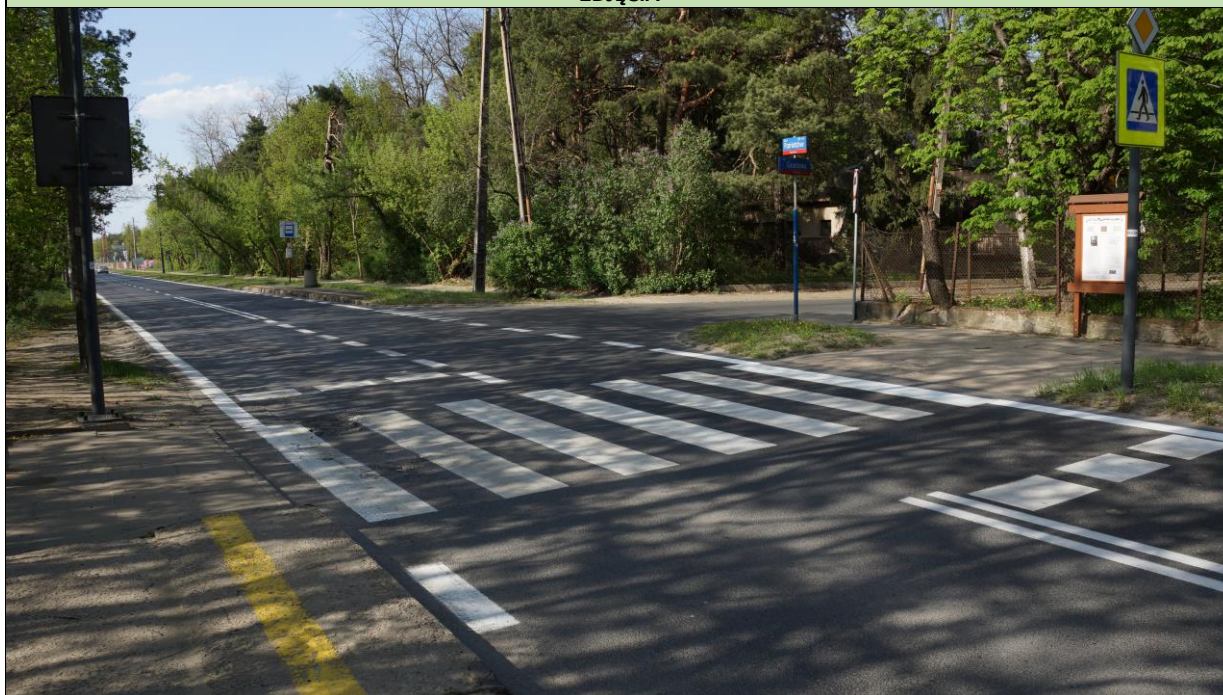
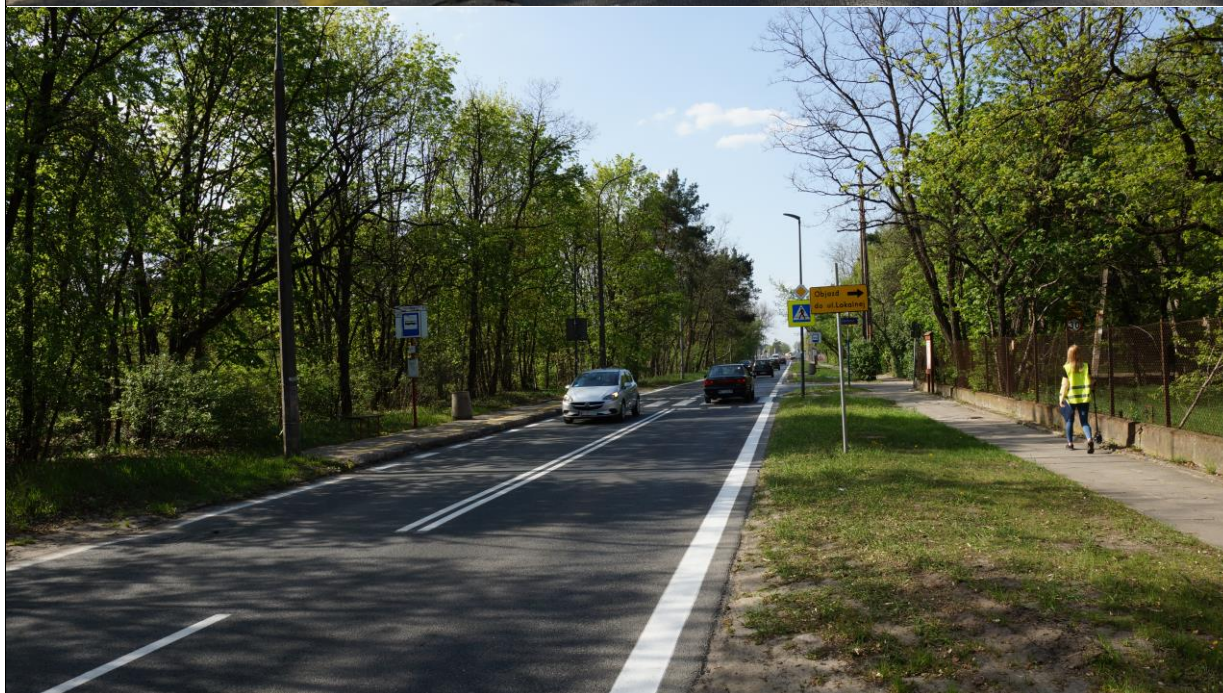
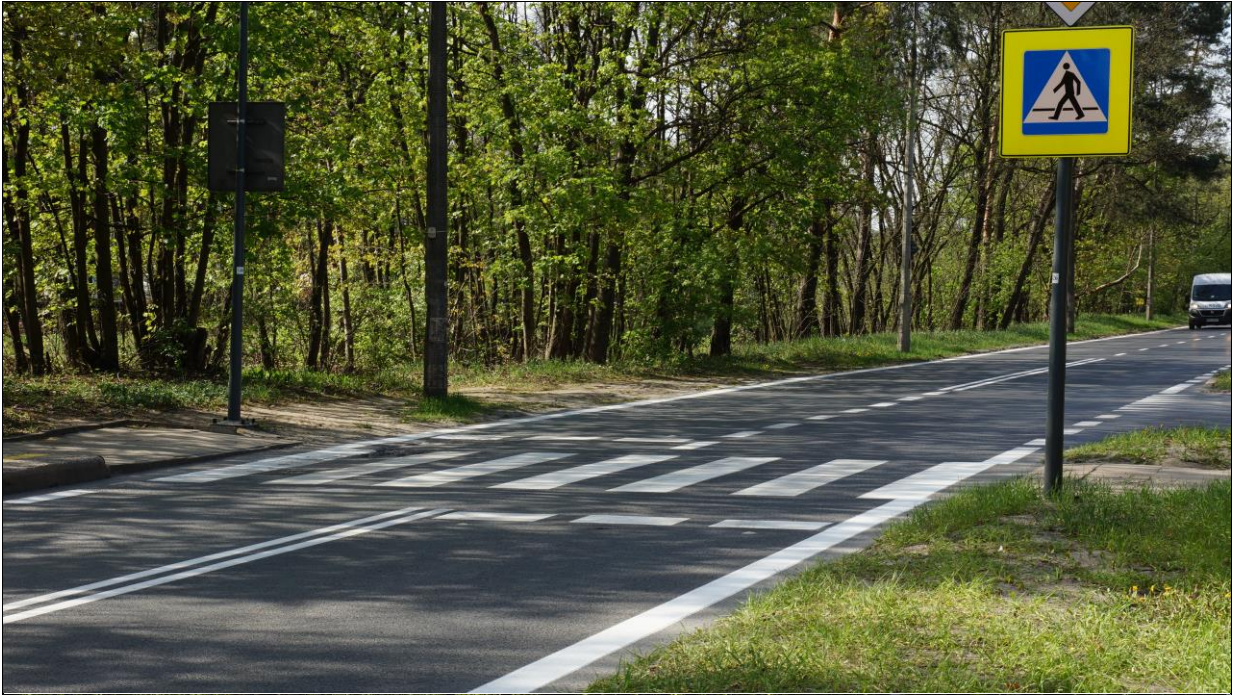
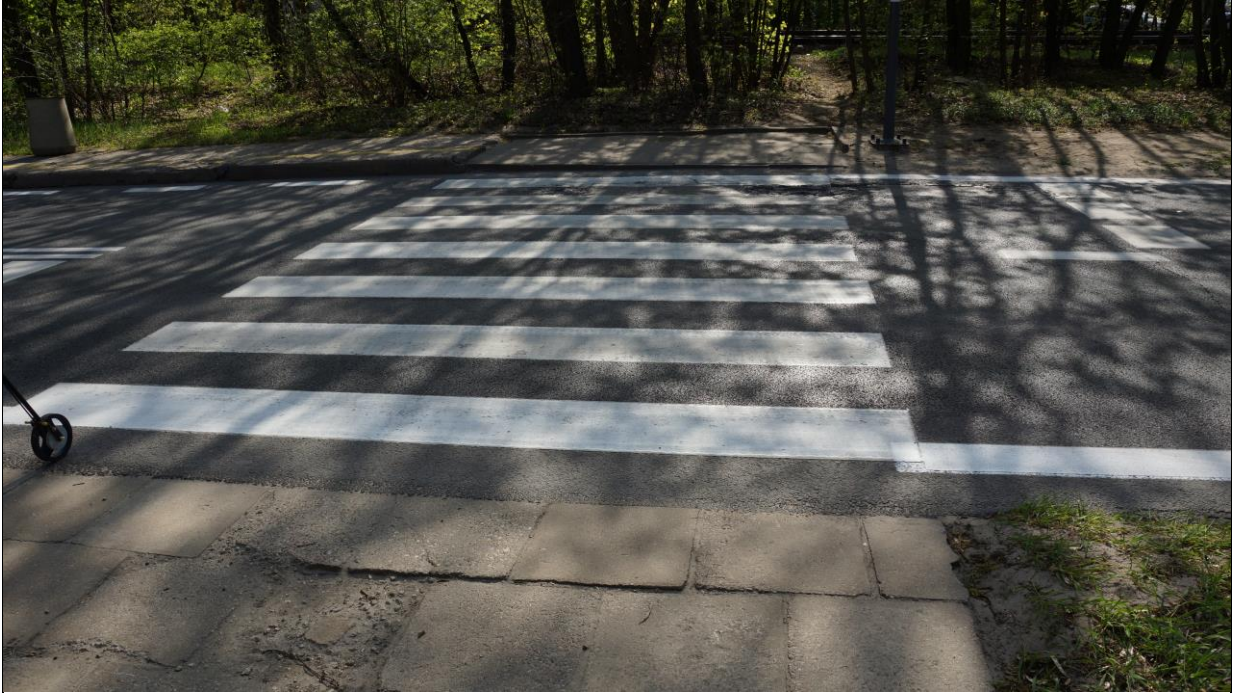
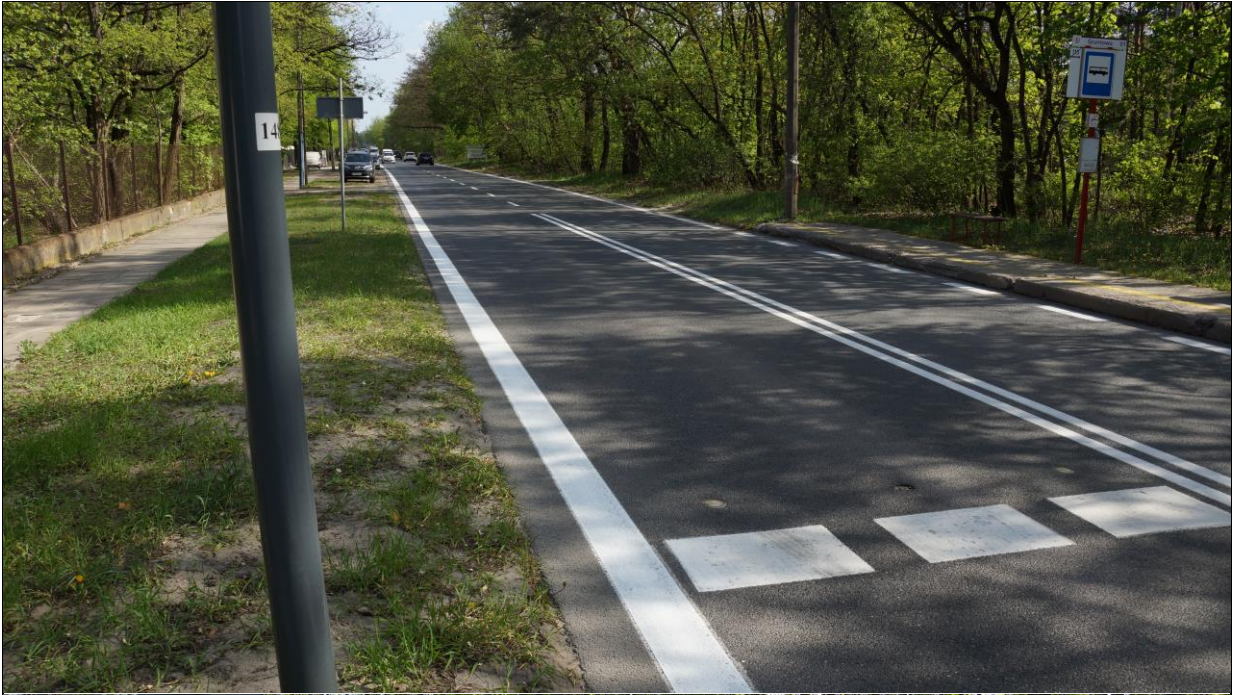
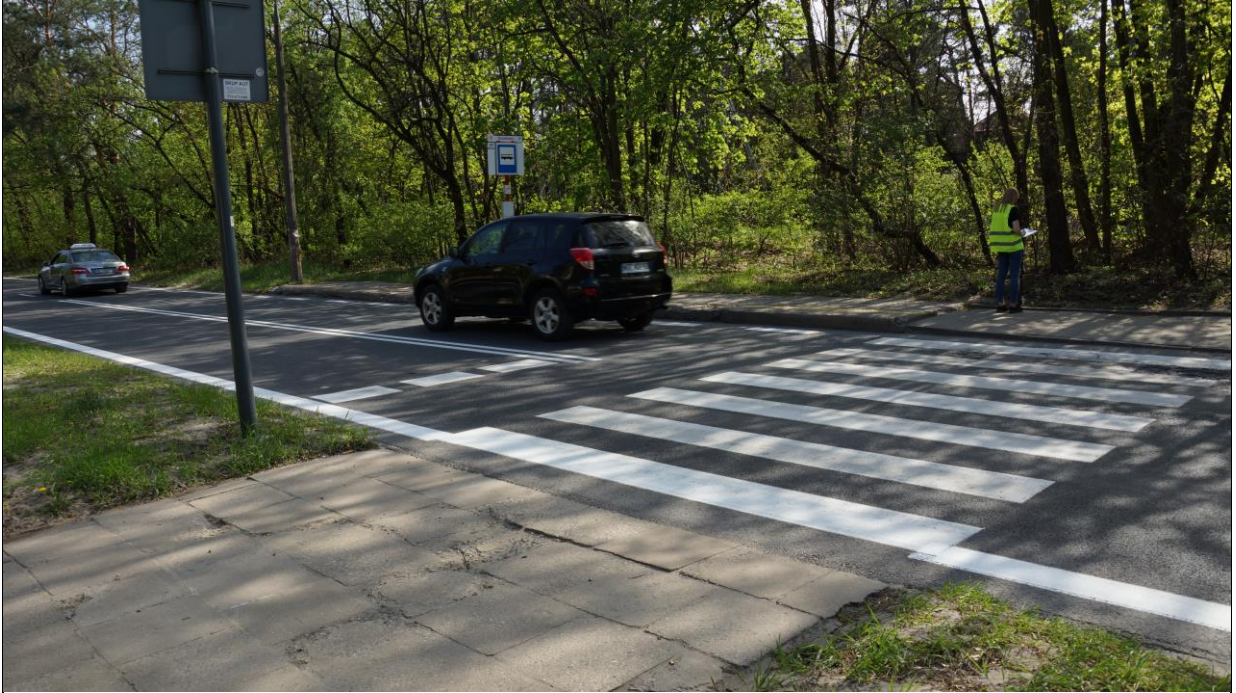
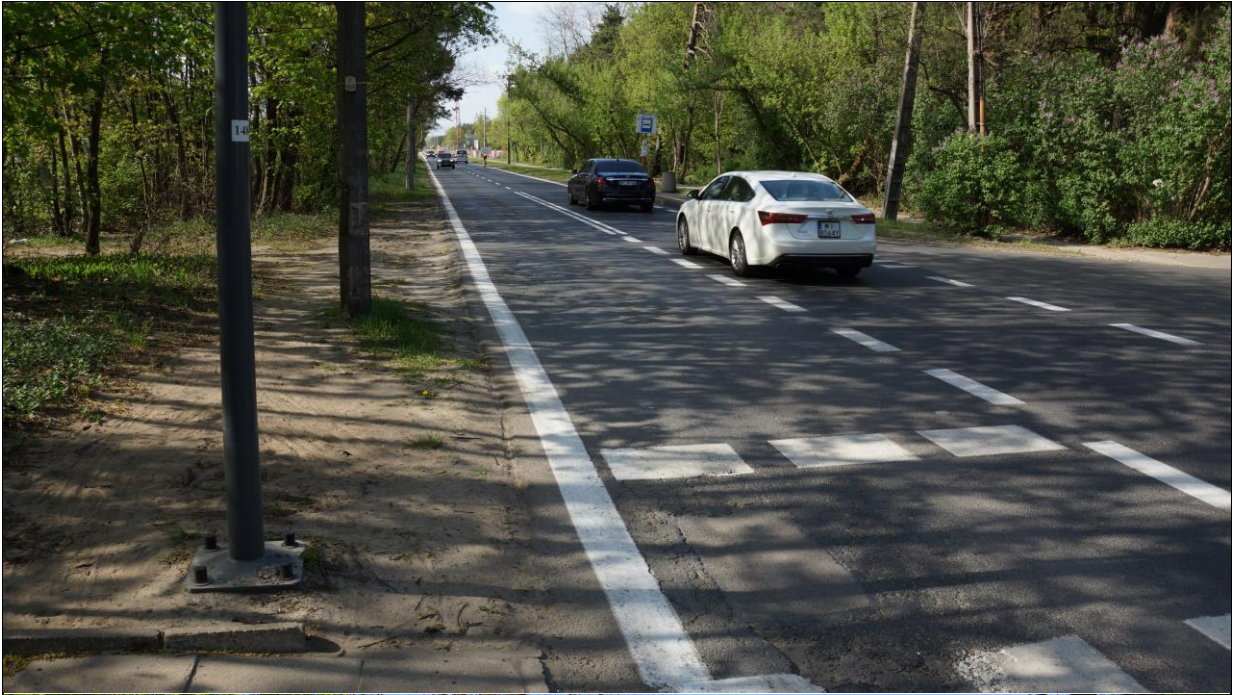
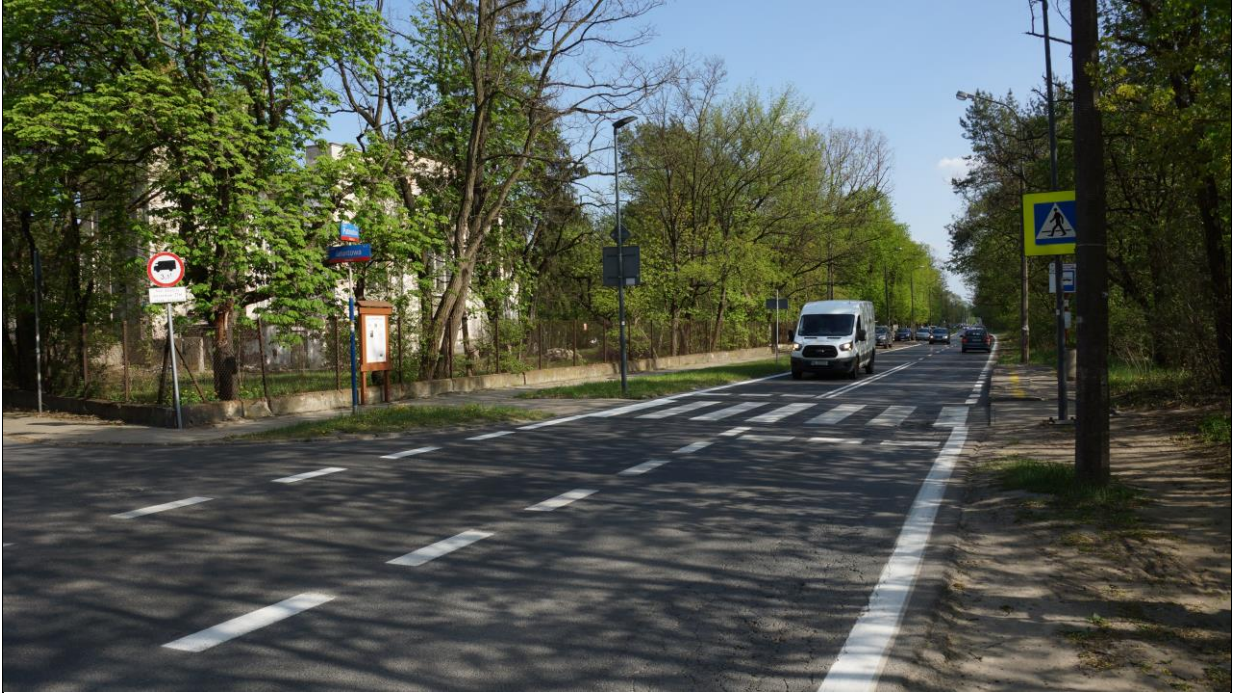
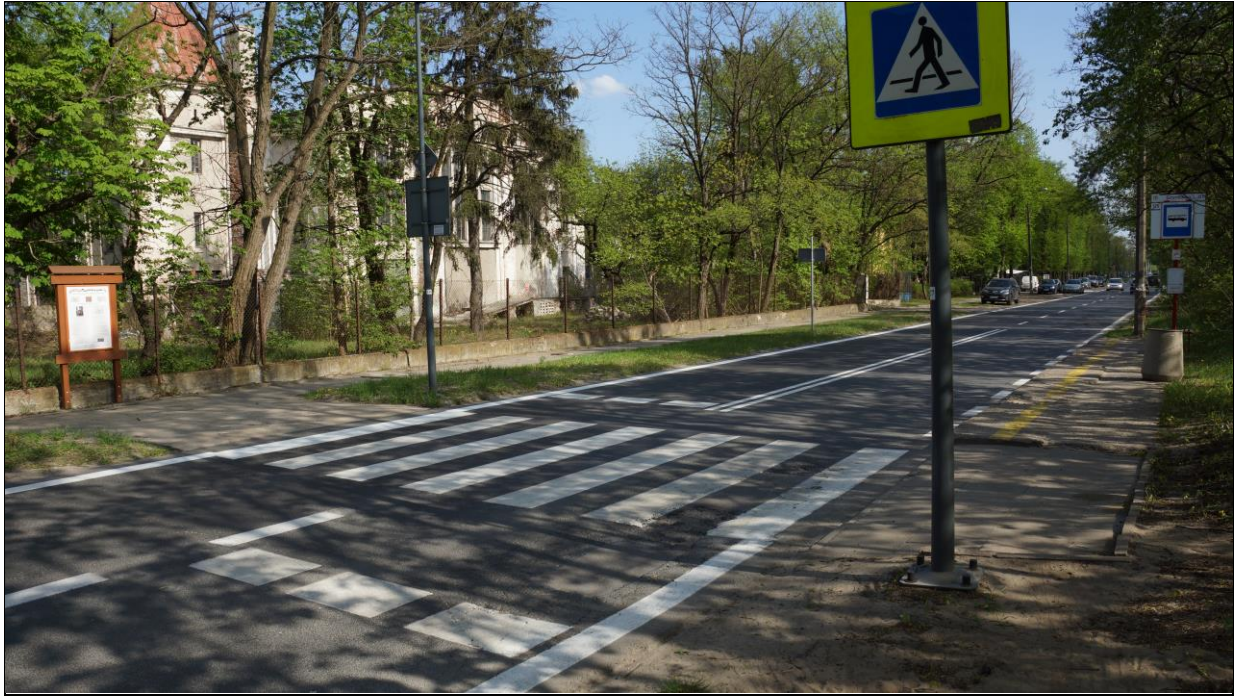
ZDJĘCIA

**Problemy.**  
 Brak urządzeń dla niewidomych. Brak urządzeń dla osób niewidzących i niewidomych w obrębie wyspy azylu może powodować ich dezorientację i niekontrolowane wejście na jezdnię.  
 Ograniczona widoczność ze względu na lokalizację przystanków autobusowych.  
 Stojący autobus na pasie ruchu bezpośrednio za przejściem całkowicie ogranicza widoczność w obrębie przejścia. Ograniczenia widoczności mogą powodować bardzo groźne w skutkach sytuacje na drodze. Kierujący zbliżający się do przejścia muszą mieć możliwość dostrzegania pieszych zbliżających się do przejścia i jednocześnie piesi muszą mieć możliwość obserwacji potoków ruchu. Kierowca powinien dostosować swą prędkość aby zatrzymać się w przypadku, gdy pieszy wkroczy na przejście dla pieszych. Pieszy natomiast powinien upewnić się, że może przekraczać przejścia dla pieszych. W sytuacji gdy występują ograniczenia widoczności przez autobus stojący blisko przejścia, kierowca i pieszy nie są w stanie dostosować dynamiki ruchu i upewnić się co do możliwości dalszego przemieszczania. Pieszy widząc przejście dla pieszych ma wrażenie, że jest bezpieczny i często wkracza na jezdnię, natomiast kierujący nie mając szans na dostrzeżenie pieszych z odpowiednim wyprzedzeniem, są zaskakiwani i może okazać się, że ich prędkość jest zbyt duża aby bezpiecznie zatrzymać pojazd. W połączeniu z wysoką prędkością pojazdów w rejonie przejścia zwiększa to jeszcze bardziej ryzyko wystąpienia bardzo poważnych w skutkach najechań na pieszego.

Wysoka prędkość w rejonie przejścia. Długa prosta oraz brak elementów uspokojenia ruchu sprzyjają wysokiej prędkości, szczególnie poza okresami szczytów transportowych, znacznie przekraczającej dopuszczony limit. Wiąże się to z ryzykiem najechania na pieszego i bardzo dużą ciężkością wypadków. Pieszy przy wysokiej prędkości pojazdów może niewłaściwie ocenić odległość i wejść na przejście, a jednocześnie kierowca może nie zdążyć wyhamować przed pieszym.

Niechroniony pieszy na krawędzi przejścia. W obrębie przejścia brak jest wyniesionych ponad nawierzchnię jezdni krawężników. Pieszy oczekując na krawędzi jezdni, nie ma żadnego zabezpieczenia w przypadku nawet drobnego błędu kierowcy, polegającego na zjechaniu kołem z pasa ruchu. Skutkiem tego może być najechanie na pieszego, często z dużą prędkością.

Zły stan techniczny jezdni. W obrębie przejścia występuje uszkodzenie nawierzchni. Powoduje to zaleganie wody opadowej, która może w warunkach zimowych zamarzać i stwarzać zagrożenie poślizgnięcia się pieszego. Dodatkowo nierówność nawierzchni może przyczynić się do przewrócenia się pieszego.

Inne – zły stan techniczny chodnika na dojściu do przejścia. Powoduje to pogorszenie warunków poruszania się pieszych, szczególnie w zimie oraz przy opadach deszczu.

**Zalecenia.**  
 Wykonać urządzenia dla osób niewidomych. Zmiana lokalizacji przystanku autobusowego lub wykonanie zatok autobusowych, co poprawi widoczność. Wprowadzenie elementów uspokojenia ruchu np. wyspa azylu dla pieszych lub alternatywnie automatyczny nadzór nad ruchem lub sygnalizacja świetlna. Wyniesienie chodnika na krawędzi jezdni, wybudowanie krawężnika przed przejściem. Poprawa stanu technicznego chodnika i jezdni w obrębie przejścia.
