FORMULARZ AUDYTU BRD		Arkusz 1
Audytor	Marcin Budzyński	
Data, Godzina	26.04.2019 16:09	
Pogoda	Słonecznie

METRYKA WEDŁUG INWENTARYZACJI			
NR PRZEJŚCIA	<b>4165</b>		
DZIELNICA	Wawer	KATEGORIA	Powiatowa
ULICA	Petunii	LICZBA PASÓW	2
SKRZYŻOWANIE ZJAZD	Petunii 19		
OPIS	przy przystanku „Czekanowska 02”

<b>FORMULARZ AUDYTU BRD</b>		Arkusz 2
NR PRZEJŚCIA	4165

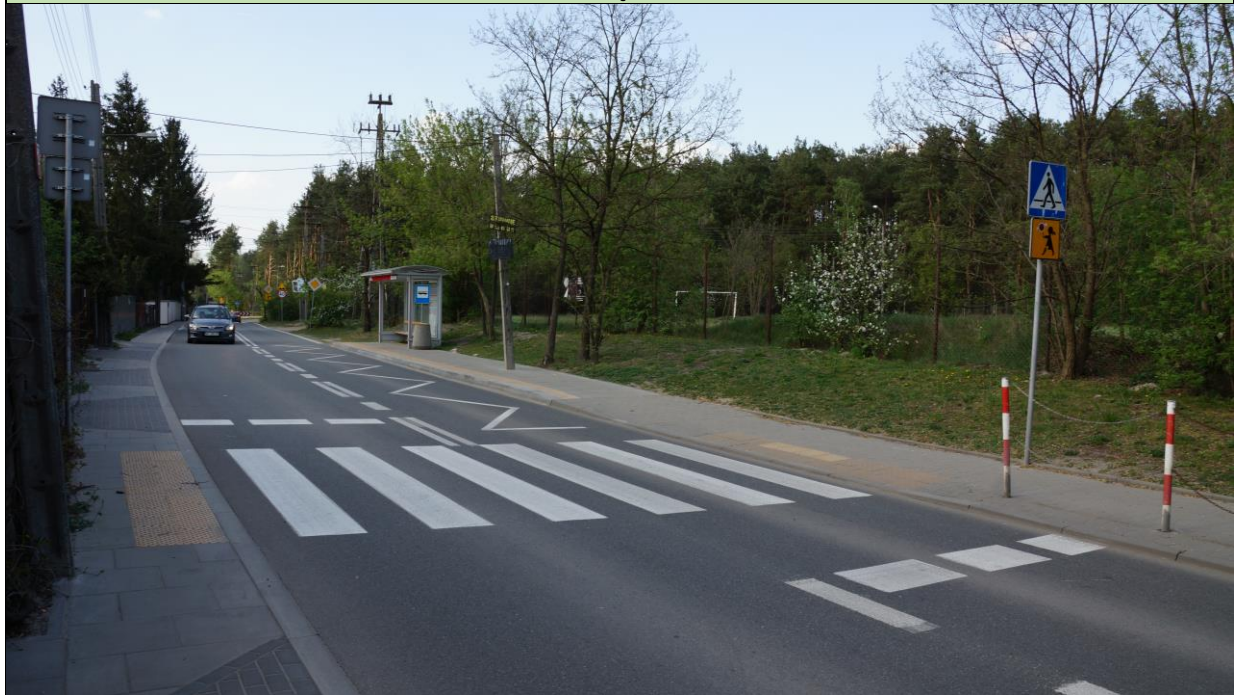
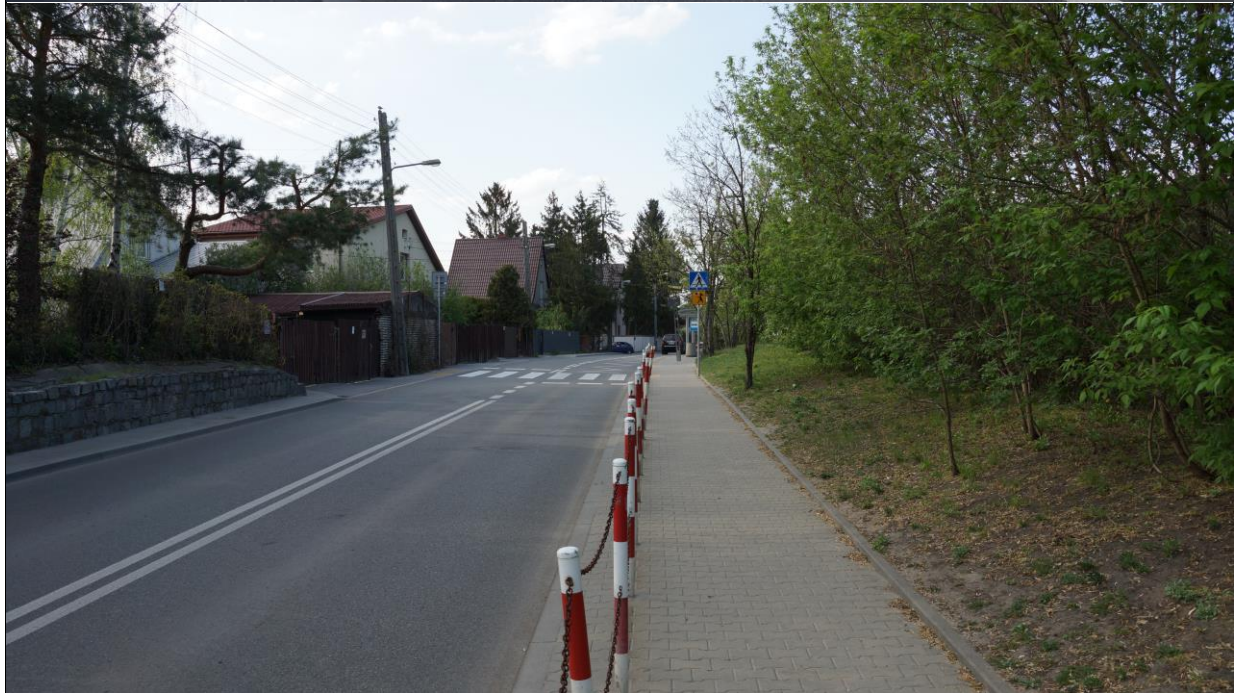
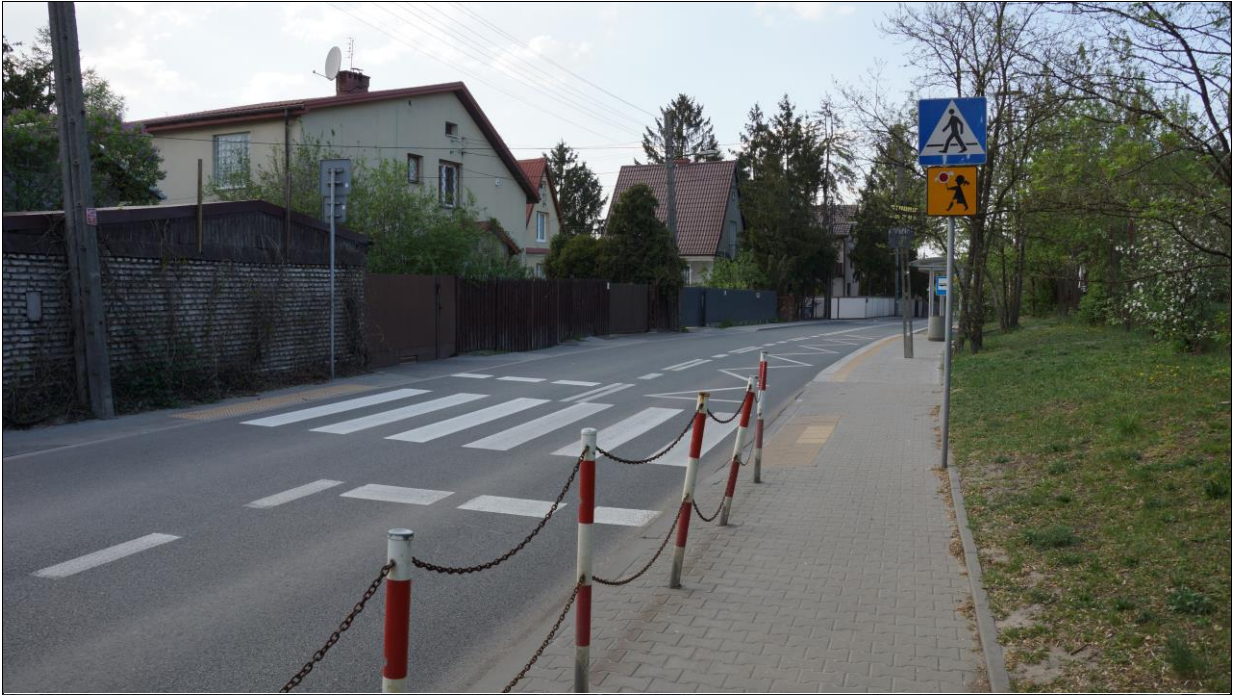
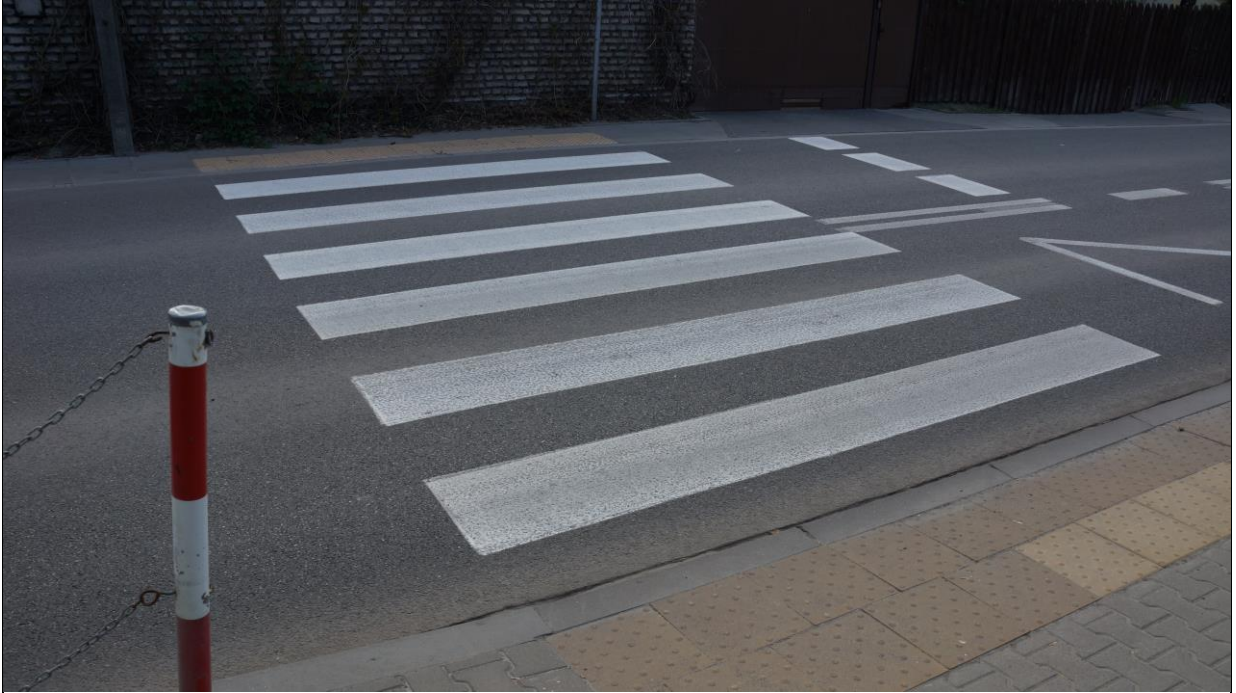
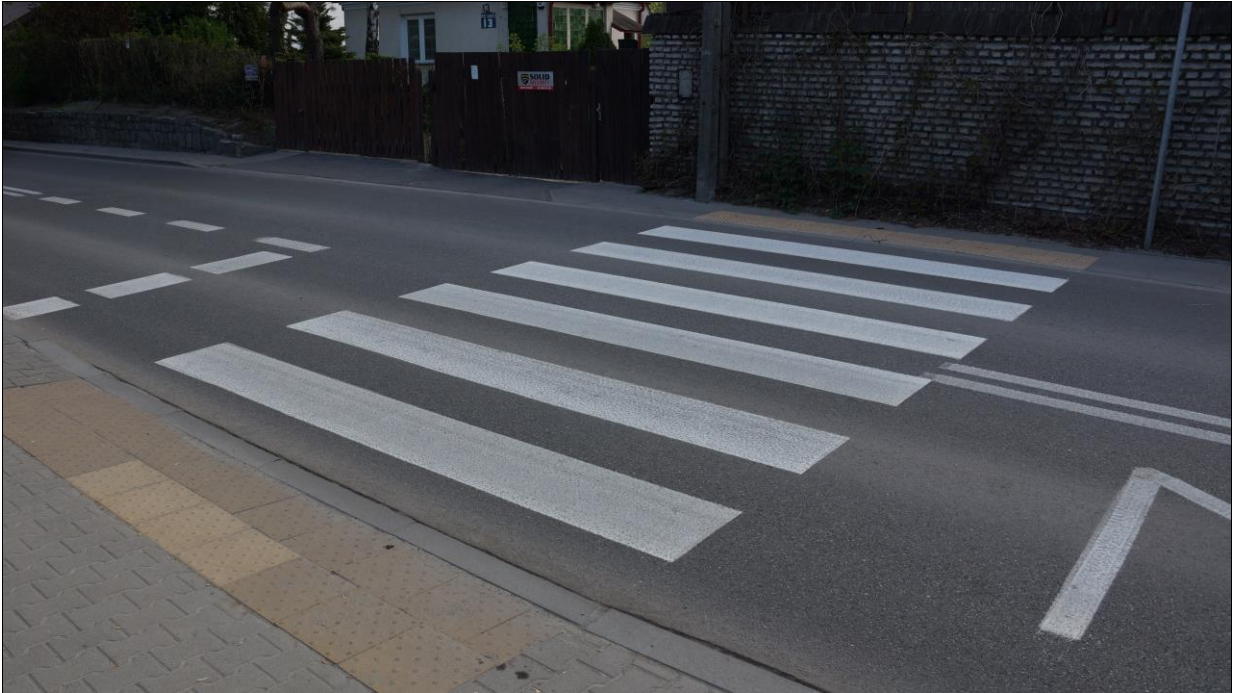
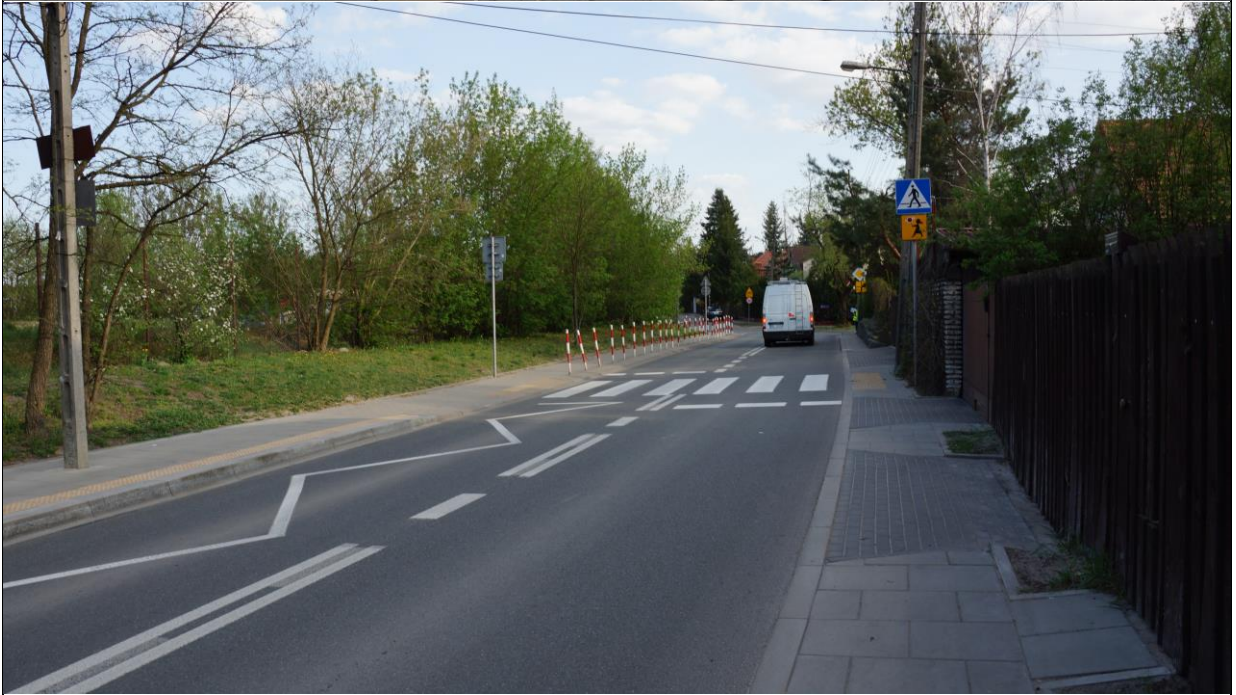
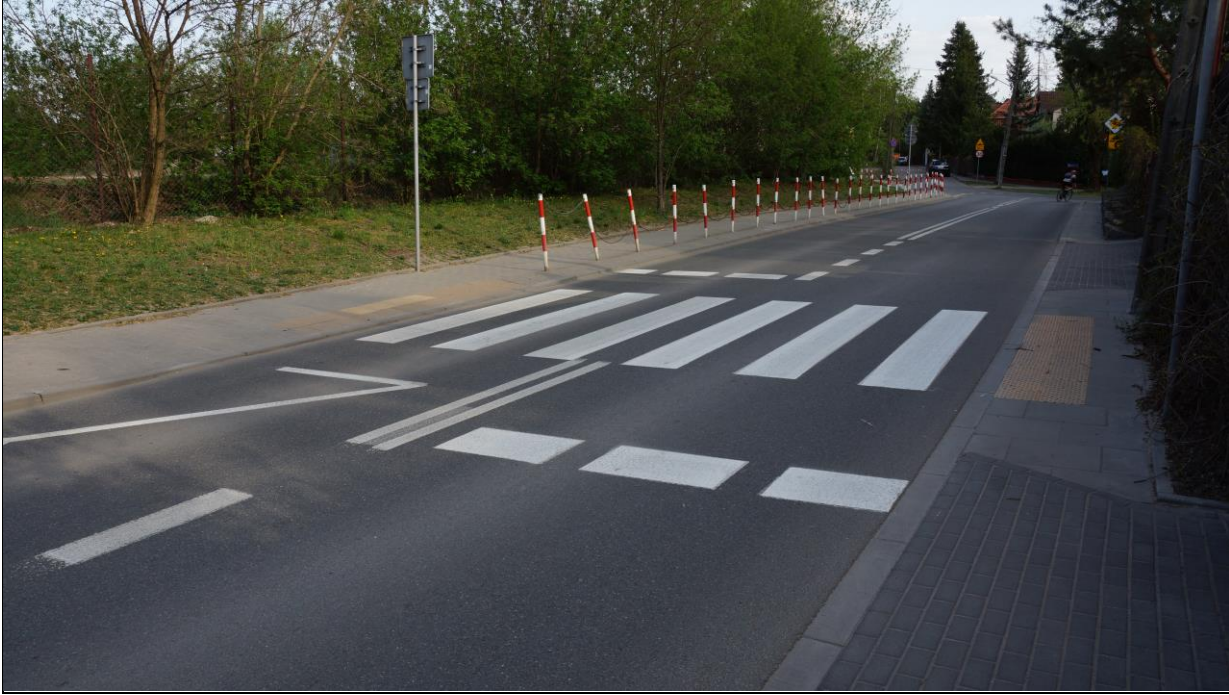
ZDJĘCIA

Ograniczona widoczność ze względu na lokalizację przystanków autobusowych.

Stojący autobus na pasie ruchu bezpośrednio za przejściem ogranicza całkowicie widoczność w obrębie przejścia. Ograniczenia widoczności mogą powodować bardzo groźne w skutkach sytuacje na drodze. Kierujący zbliżający się do przejścia muszą mieć możliwość dostrzegania pieszych zbliżających się do przejścia i jednocześnie piesi muszą mieć możliwość obserwacji potoków ruchu. Kierowca powinien dostosować swą prędkość aby zatrzymać się w przypadku, gdy pieszy wkroczy na przejście dla pieszych. Pieszy natomiast powinien upewnić się, że może przekraczać przejścia dla pieszych. W sytuacji gdy występują ograniczenia widoczności przez autobus stojący blisko przejścia, kierowca i pieszy nie są w stanie dostosować dynamiki ruchu i upewnić się co do możliwości dalszego przemieszczania. Pieszy widząc przejście dla pieszych ma wrażenie, że jest bezpieczny i często wkracza na jezdnię, natomiast kierujący nie mając szans na dostrzeżenie pieszych z odpowiednim wyprzedzeniem, są zaskakiwani i może okazać się, że ich prędkość jest zbyt duża aby bezpiecznie zatrzymać pojazd. W połączeniu z wysoką prędkością pojazdów w rejonie przejścia zwiększa to jeszcze bardziej ryzyko wystąpienia bardzo poważnych w skutkach najechań na pieszego.

Wysoka prędkość w rejonie przejścia. Długa prosta, brak elementów uspokojenia ruchu, sprzyja takiej wysokiej prędkości, szczególnie poza okresami szczytów transportowych, znacznie przekraczającej dopuszczony limit. Wiąże się to z ryzykiem najechania na pieszego i bardzo dużą ciężkością wypadków. Pieszy przy wysokiej prędkości pojazdów może niewłaściwie ocenić odległość i wejść na przejście, a jednocześnie kierowca może nie zdążyć wyhamować przed pieszym.

Zmiana lokalizacji przystanku autobusowego lub budowa zatoki, co poprawi widoczność. Wprowadzenie elementów uspokojenia ruchu np. wyspa azylu dla pieszych lub alternatywnie automatyczny nadzór nad ruchem lub sygnalizacja świetlna.
