FORMULARZ AUDYTU BRD		Arkusz 1
Audytor	Marcin Budzyński	
Data, Godzina	22.06.2019 11:12	
Pogoda	Słonecznie

METRYKA WEDŁUG INWENTARYZACJI			
NR PRZEJŚCIA	4230		
DZIELNICA	Włochy	KATEGORIA	Wojewódzka
ULICA	Al. Krakowska	LICZBA PASÓW	3
SKRZYŻOWANIE ZJAZD	Tapicerska		
OPIS	przez Al. Krakowska jezdnia W

FORMULARZ AUDYTU BRD		Arkusz 2
NR PRZEJŚCIA	4230

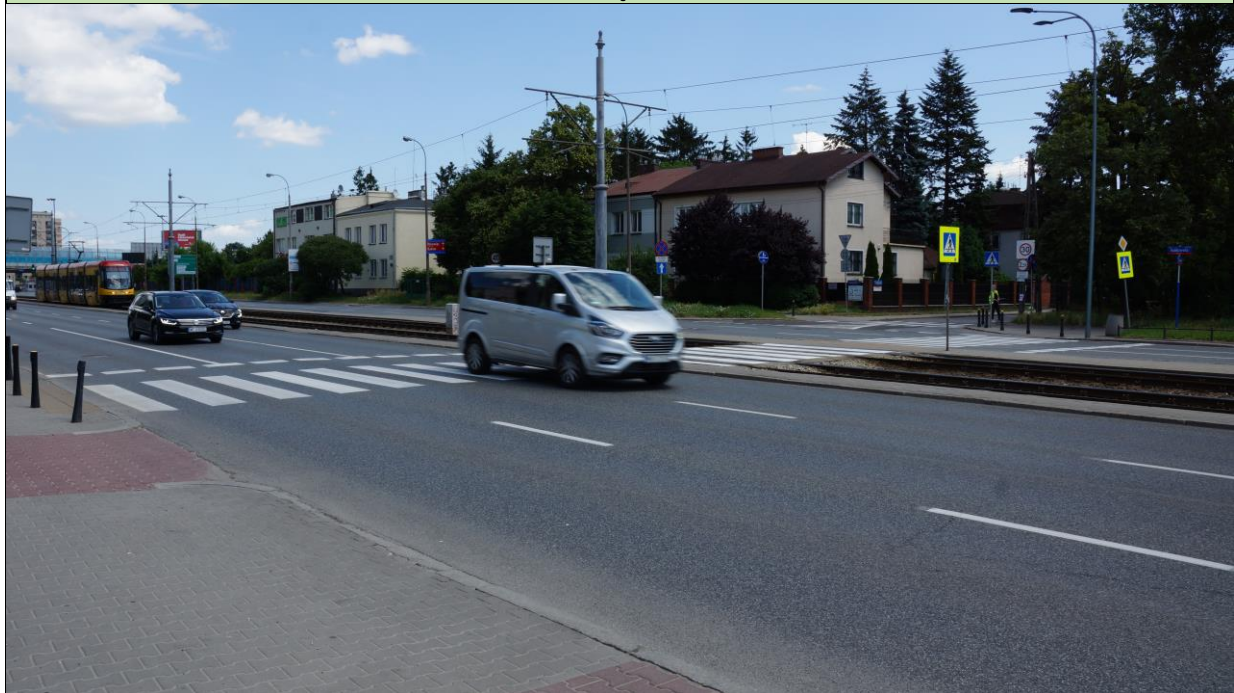
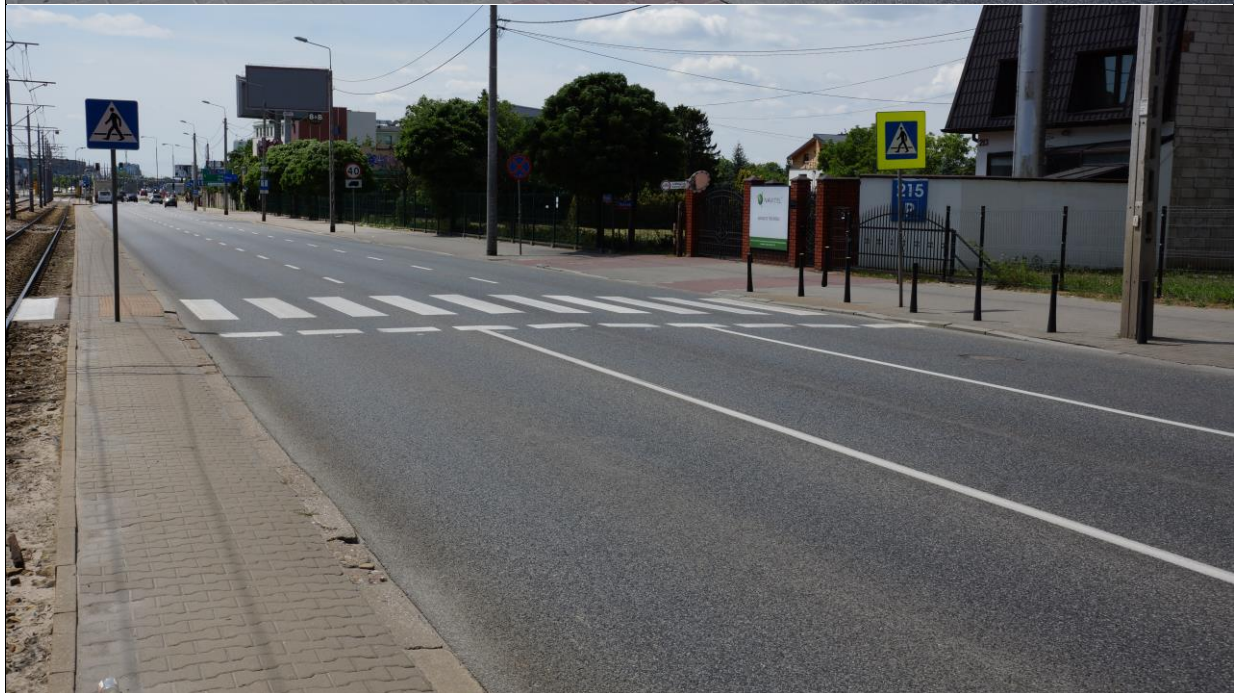
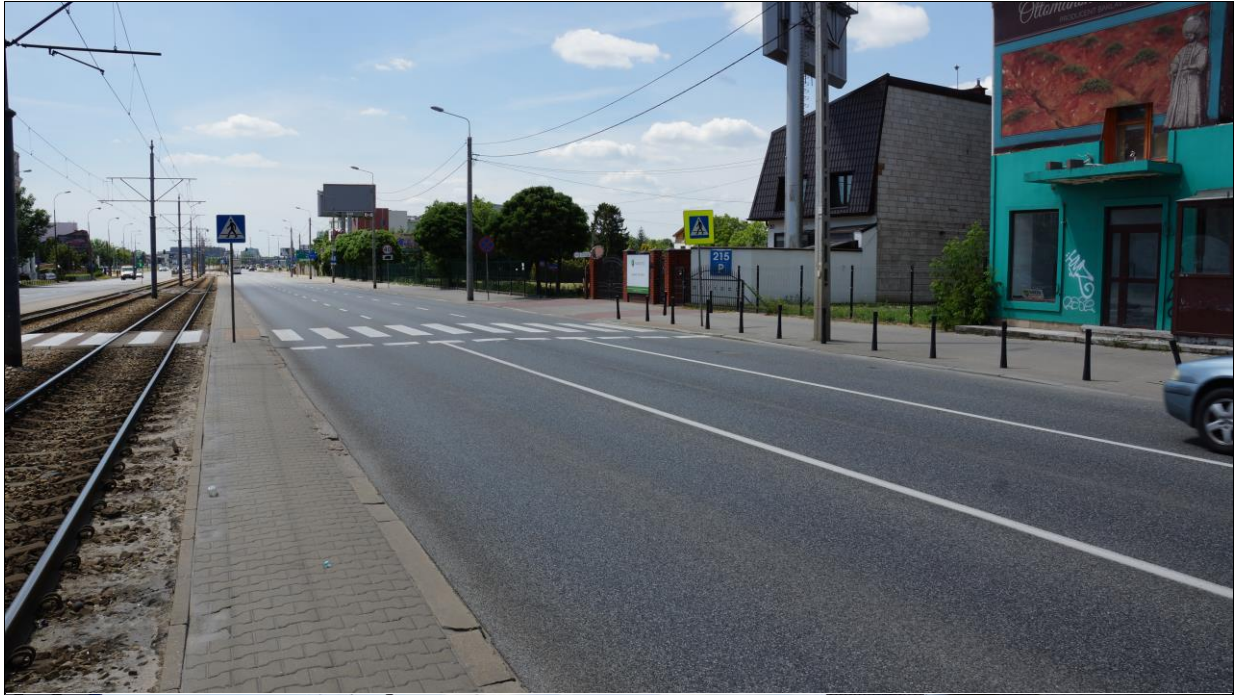
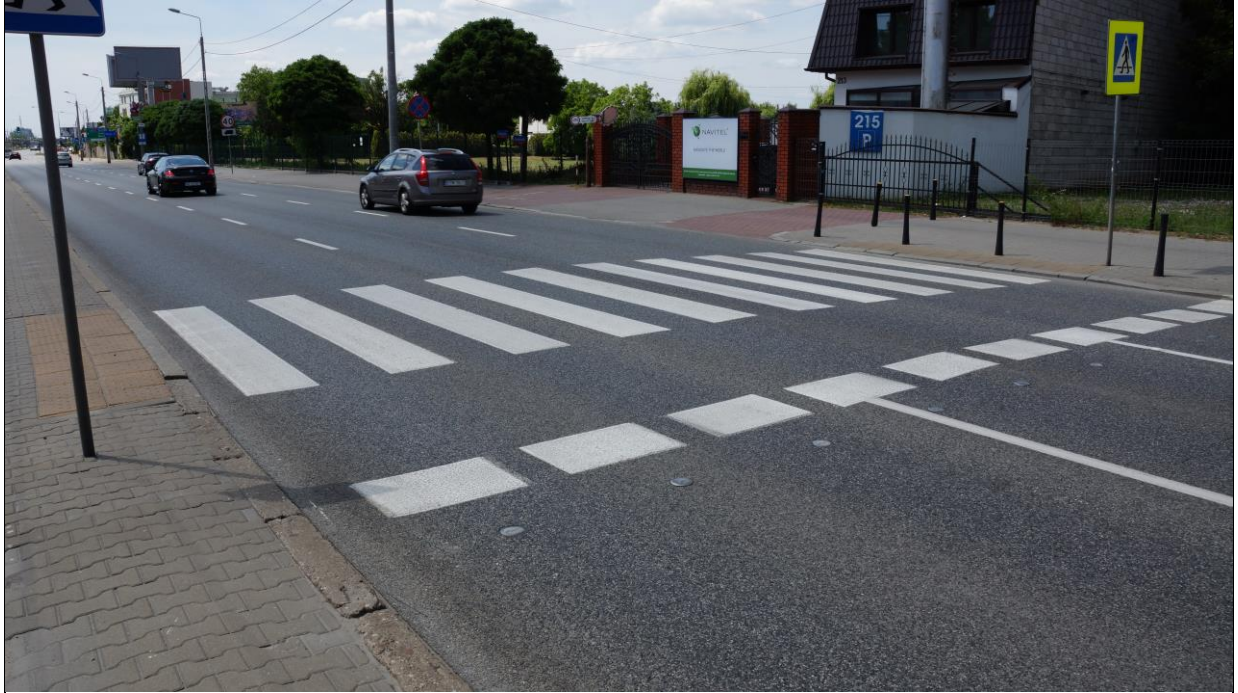
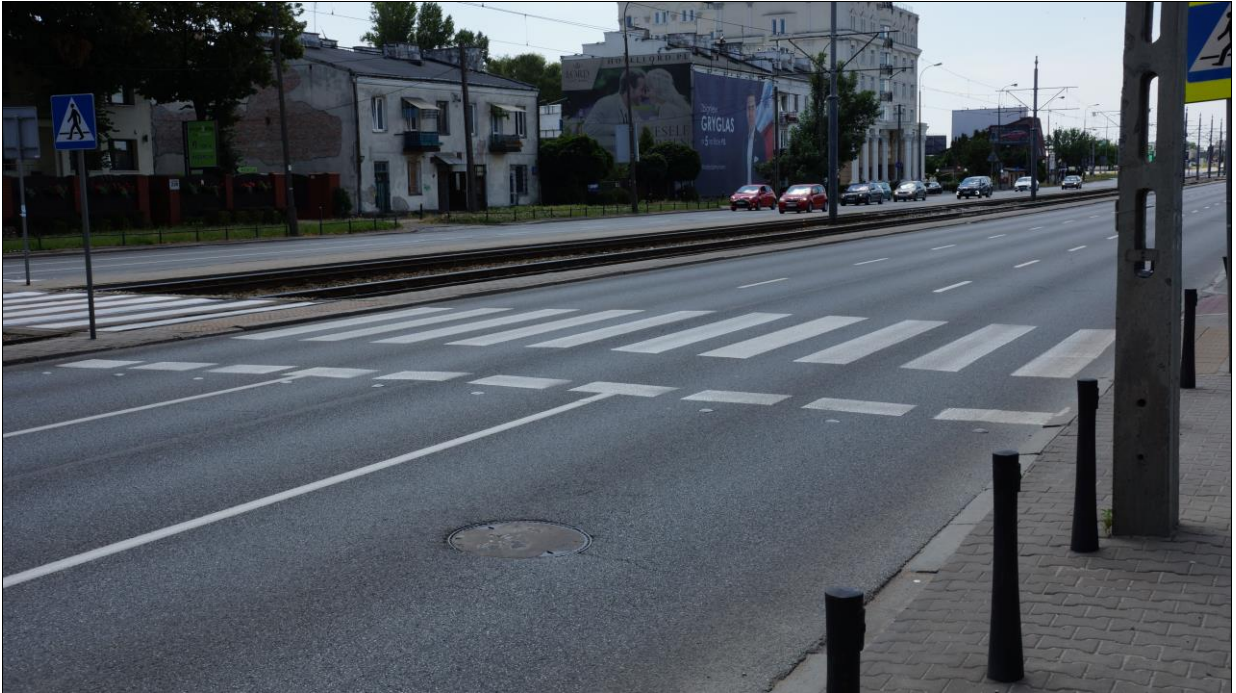
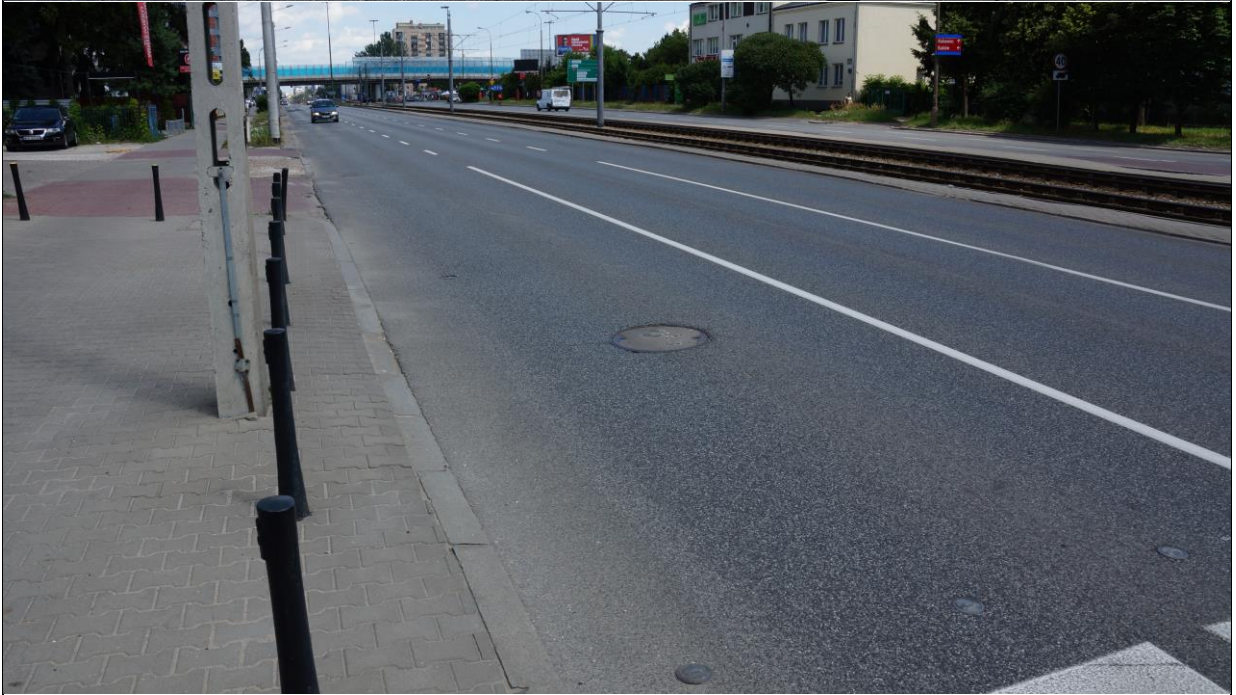
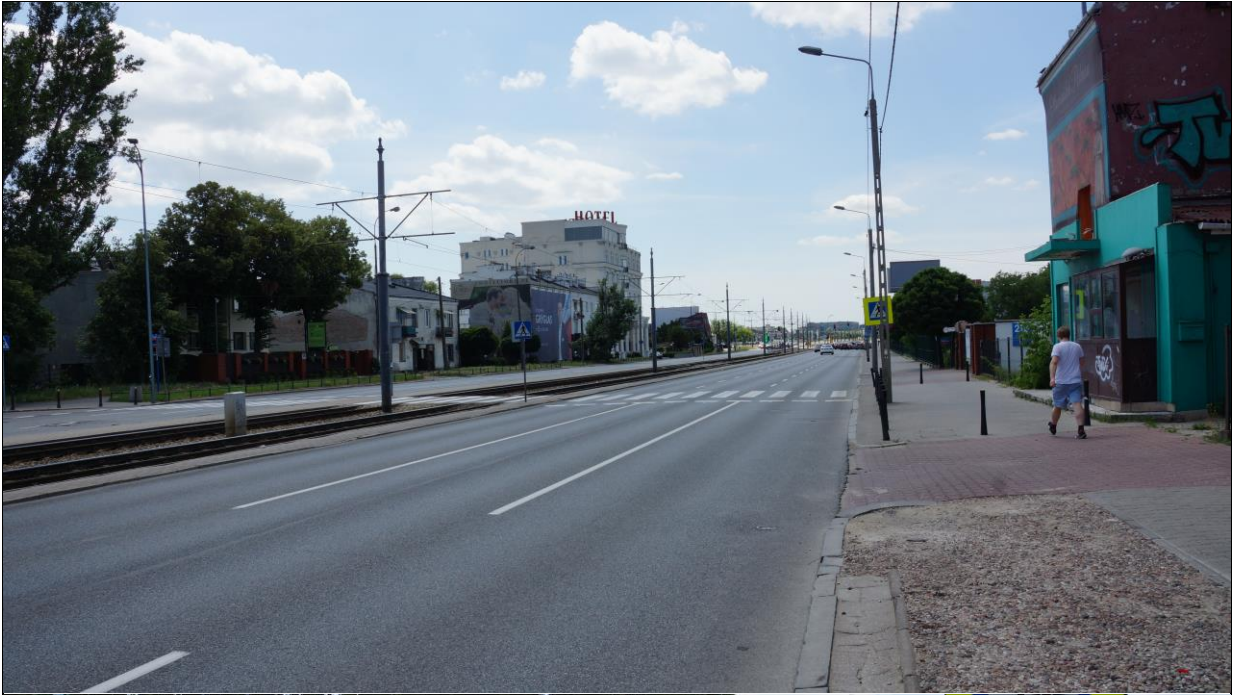
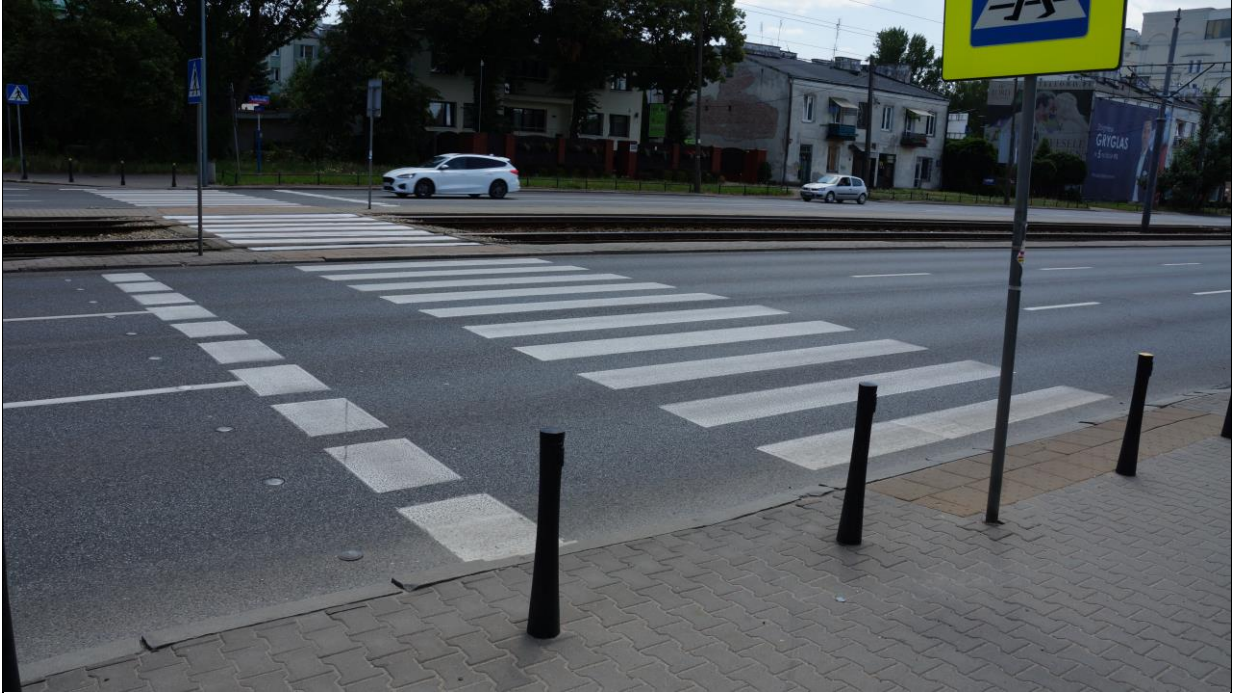
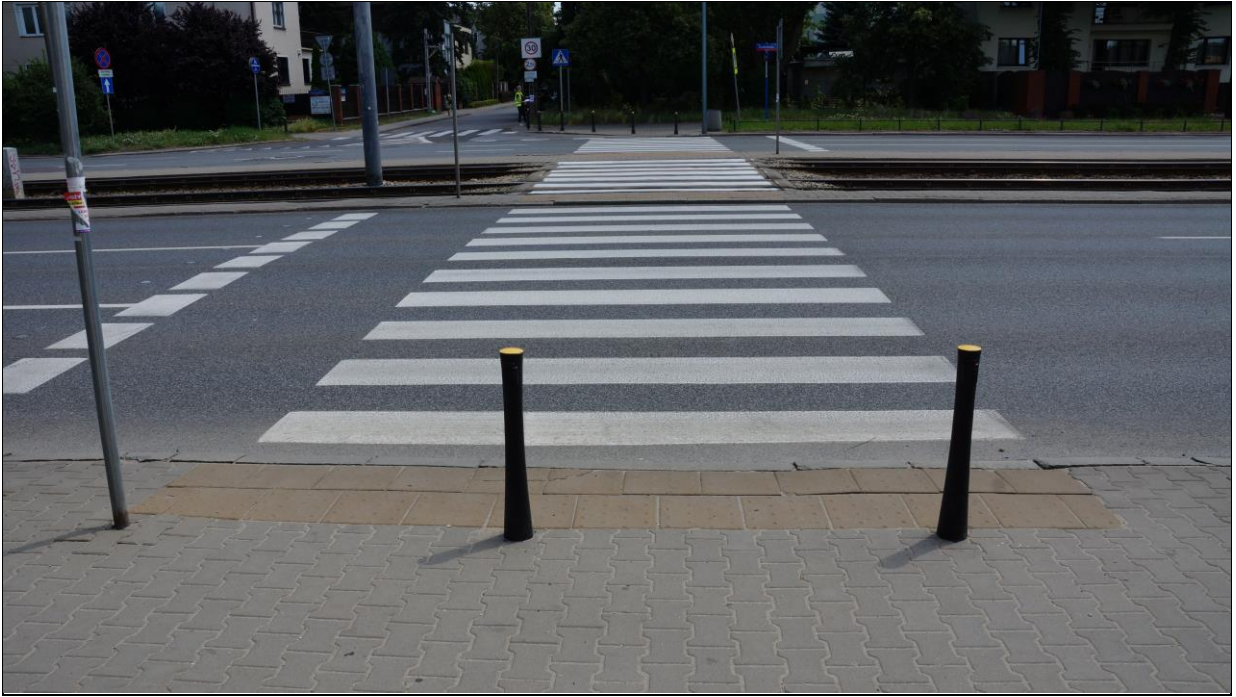
ZDJĘCIA

Przejście dla pieszych na drodze nadrzędnej, przez trzy pasy ruchu w jednym kierunku (całe przejście przez Al. Krakowską obejmuje dodatkowo przejście przez tory tramwajowe oraz przez przejście na drugiej jezdni, również przez trzy pasy ruchu).
Problemy

Bardzo wysoka prędkość i przejście przez trzy pasy w jednym kierunku. Długa prosta, trzy pasy w jednym kierunku, brak jakichkolwiek elementów ograniczających prędkość sprzyja takiej wysokiej prędkości, znacznie przekraczającej dopuszczony limit. Pomiary wykonane w trakcie badań terenowych wskazują na średnie prędkości ok. 80 km/h, występowały przypadki przekraczania 100 km/h. Wiąże się to z ryzykiem najechania na pieszego i bardzo dużą ciężkością wypadków. Pieszy przy wysokiej prędkości pojazdów może niewłaściwie ocenić odległość i wejść na przejście, a jednocześnie kierowca może nie zdążyć wyhamować przed pieszym. Do tego przy trzech pasach w jednym kierunku występuje ryzyko, że w sytuacji, kiedy jeden z kierowców zatrzyma się ustępując pierwszeństwa pieszem, kierowca na sąsiednim pasie tego nie zrobi i dojdzie do najechania na pieszego.

Brak pełnej rampy. Przy jednej z krawędzi niewystarczająco obniżono krawężnik. Może to powodować zatrzymywanie się pieszych przed opuszczeniem przejścia dla pieszych. Dla kierowców, pieszy zatrzymujący się na końcu przejścia dla pieszych może być zaskoczeniem, stwarza to ryzyko najechania na pieszego.

Wąska strefa oczekiwania. Pomiędzy jezdnią a torowiskiem strefa oczekiwania ma szerokość około 1.5 m, a powinna spełniać parametry jak dla wyspy azylu. Pieszy w tym miejscu ma zbyt mało przestrzeni, aby czuć się bezpiecznie. Może być zahaczany przez tramwaj lub pojazdy na jezdni. Powoduje to wysokie zagrożenie w szczególności dla osób z wózkiem dziecięcym, osób prowadzących rower lub większych grup pieszych.

Znak D6 nie jest na tle fluorescencyjnym – brak konsekwencji oznakowania pionowego.

Zagrożenia dla pieszych na tym przejściu wymagają podjęcia natychmiastowych działań naprawczych. Przejście dla pieszych zorganizowane jak w stanie istniejącym nie powinno funkcjonować.

Należy zainstalować sygnalizację świetlną na przejściu dla pieszych, monitorować prędkości i ewentualnie wprowadzić nadzór nad prędkością (dotyczy również przejścia przez tory tramwajowe i drugą jezdnię).

Należy obniżyć krawężnik w celu realizacji pełnej rampy.

Należy powiększyć strefę oczekiwania pomiędzy jezdnią a torowiskiem tramwajowym do min. szerokości 2.0 m (zalecane 2.5 m) lub zastosować sygnalizację świetlną zapewniającą przejście dla pieszych jednoetapowe przez cały przekrój (jezdnia-torowisko- jezdnia).

Należy umieścić znak D6 na tle fluorescencyjnym.
