FORMULARZ AUDYTU BRD		Arkusz 1
Audytor	Artur Ryś	
Data, Godzina	18.06.2019 13:00	
Pogoda	Zachmurzenie: Częściowe

METRYKA WEDŁUG INWENTARYZACJI			
NR PRZEJŚCIA	4259		
DZIELNICA	Włochy	KATEGORIA	Powiatowa
ULICA	Szyszkowa	LICZBA PASÓW	2+2
SKRZYŻOWANIE ZJAZD	Szyszkowa 4		
OPIS	rondo przy „Castorama Okęcie”, Szyszkowa E

FORMULARZ AUDYTU BRD		Arkusz 2
NR PRZEJŚCIA	4259

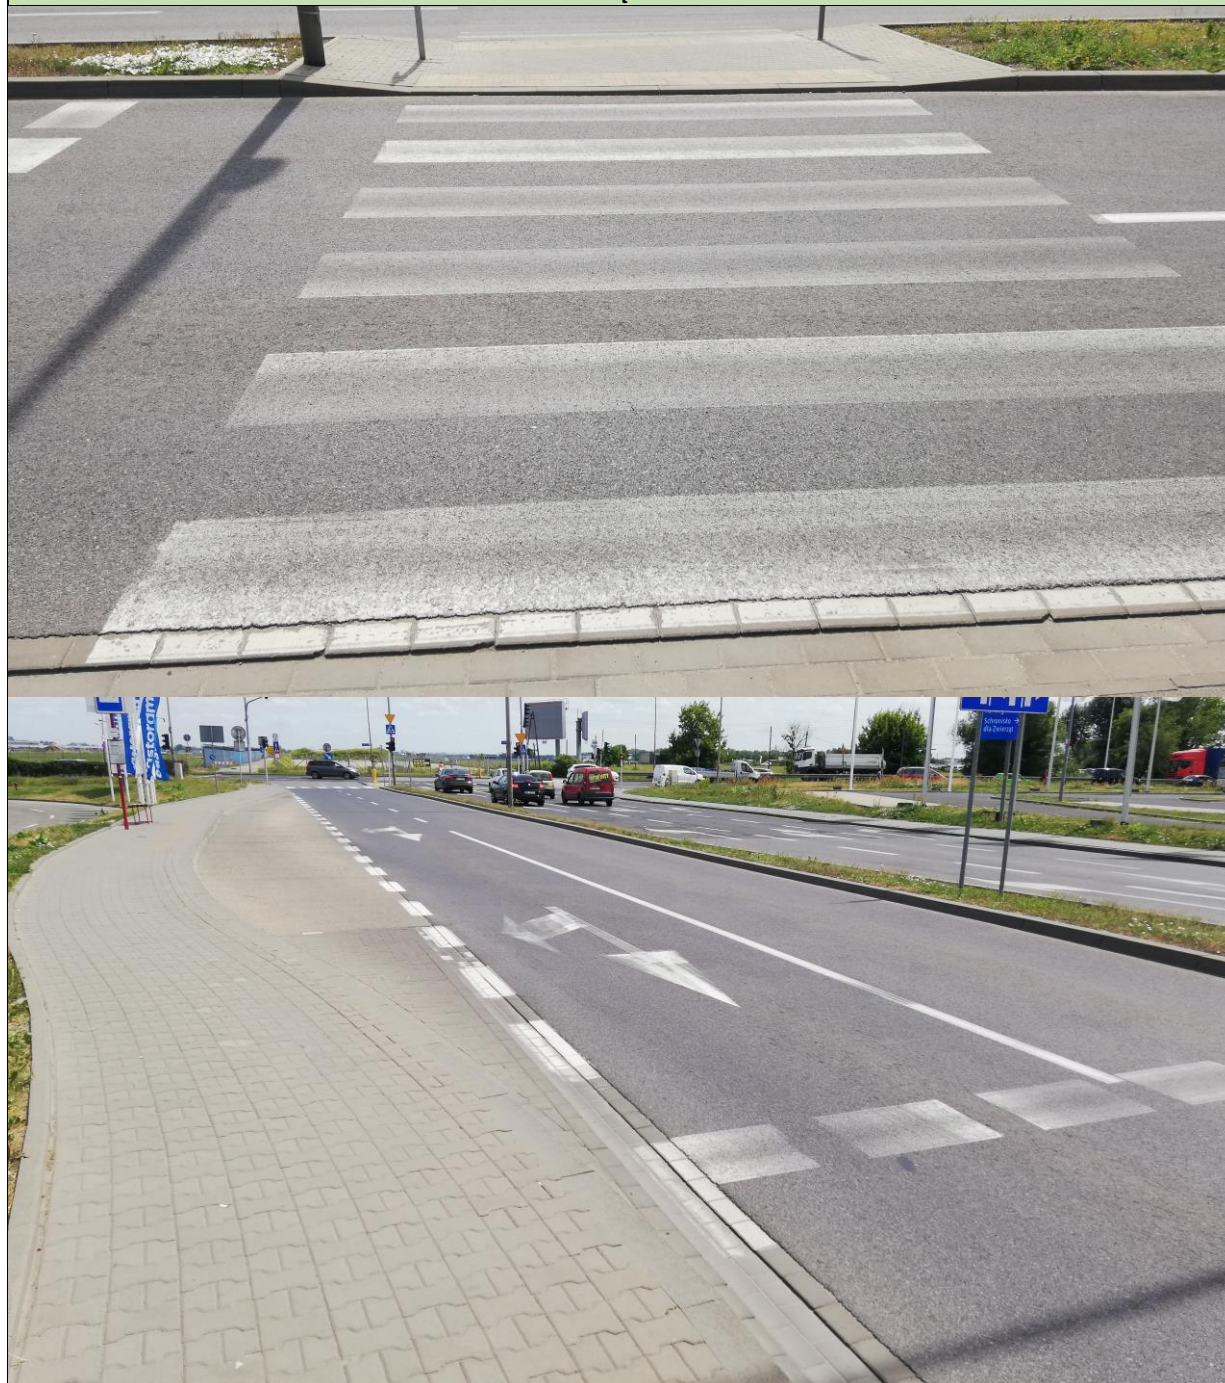
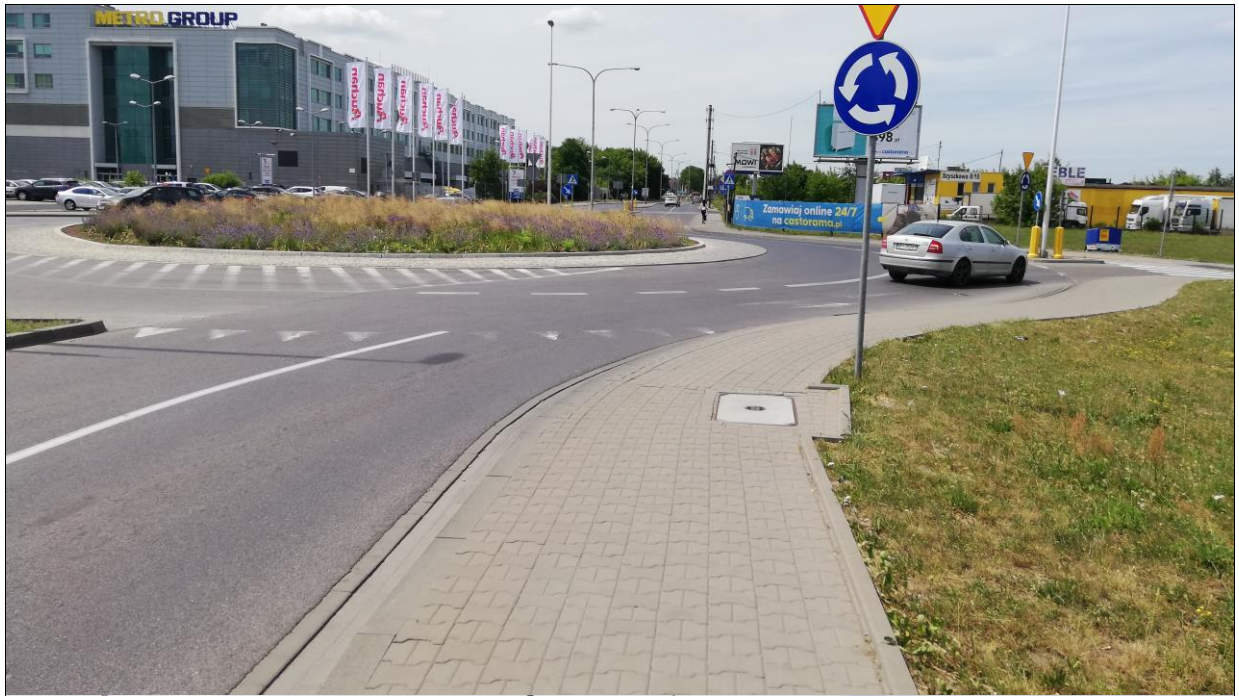
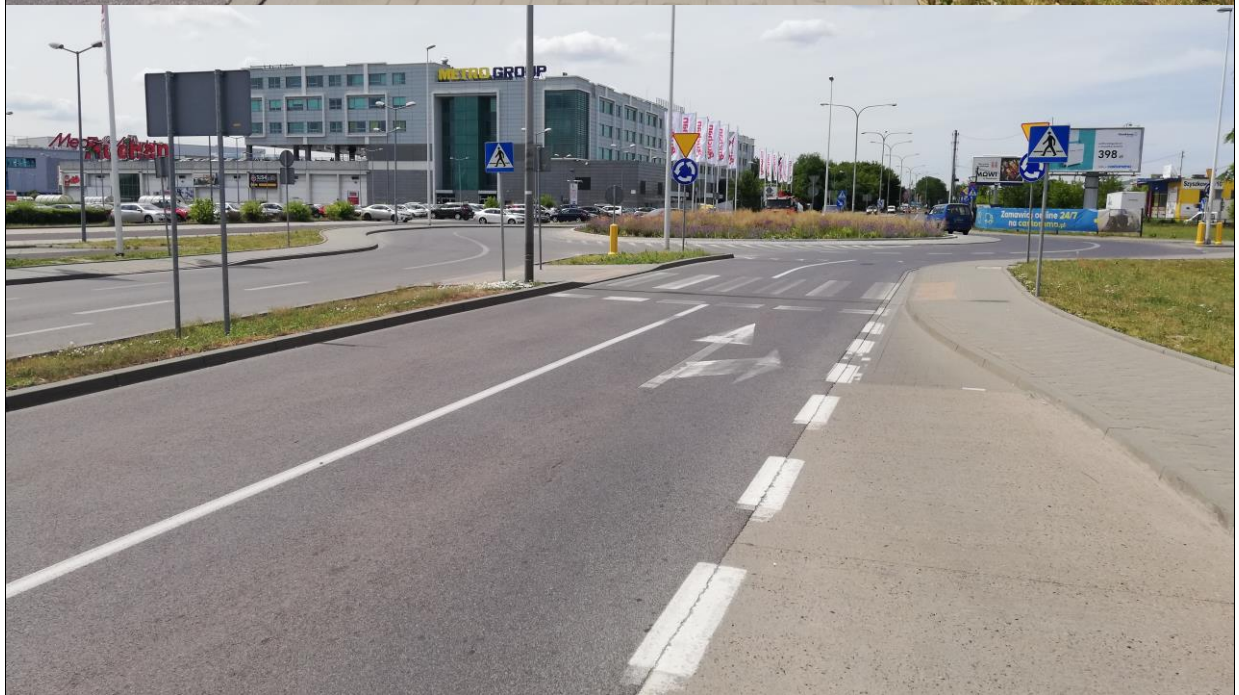
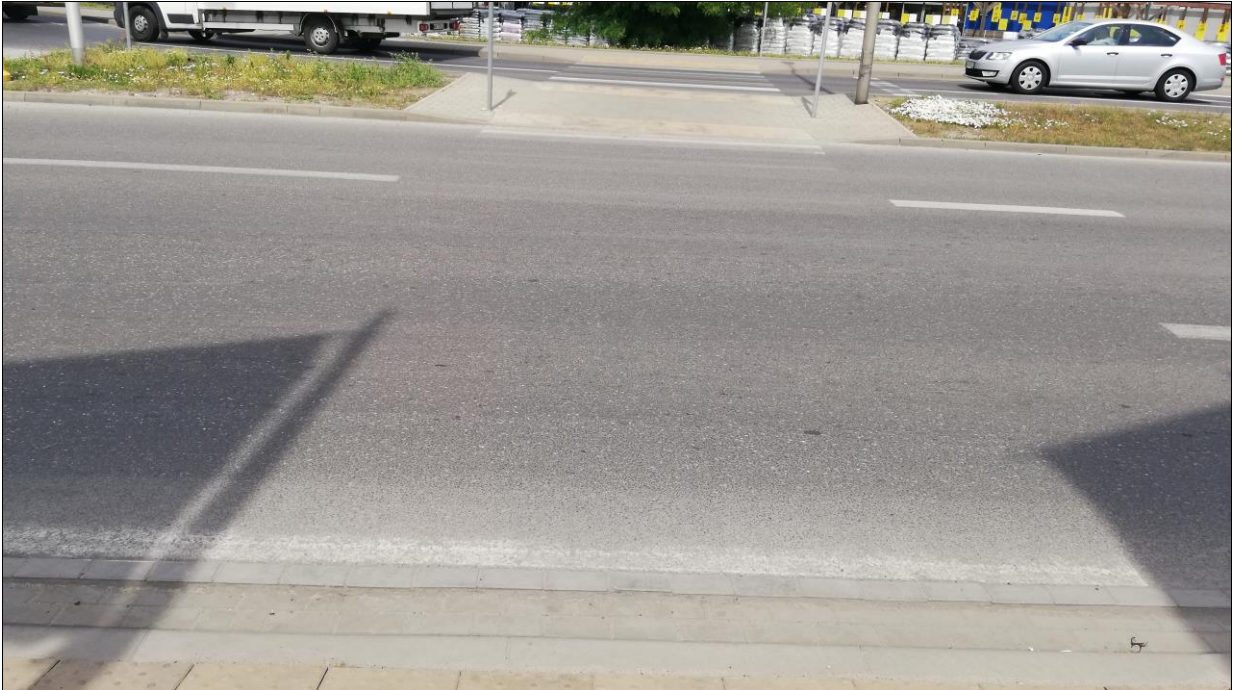
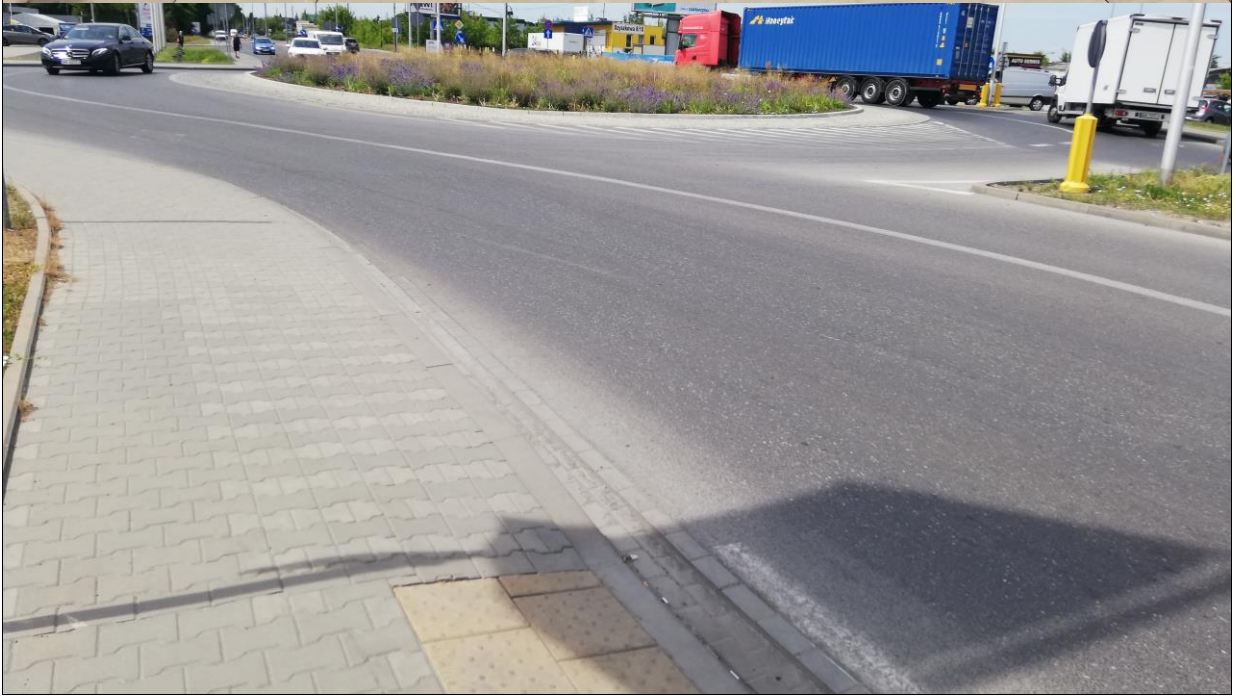
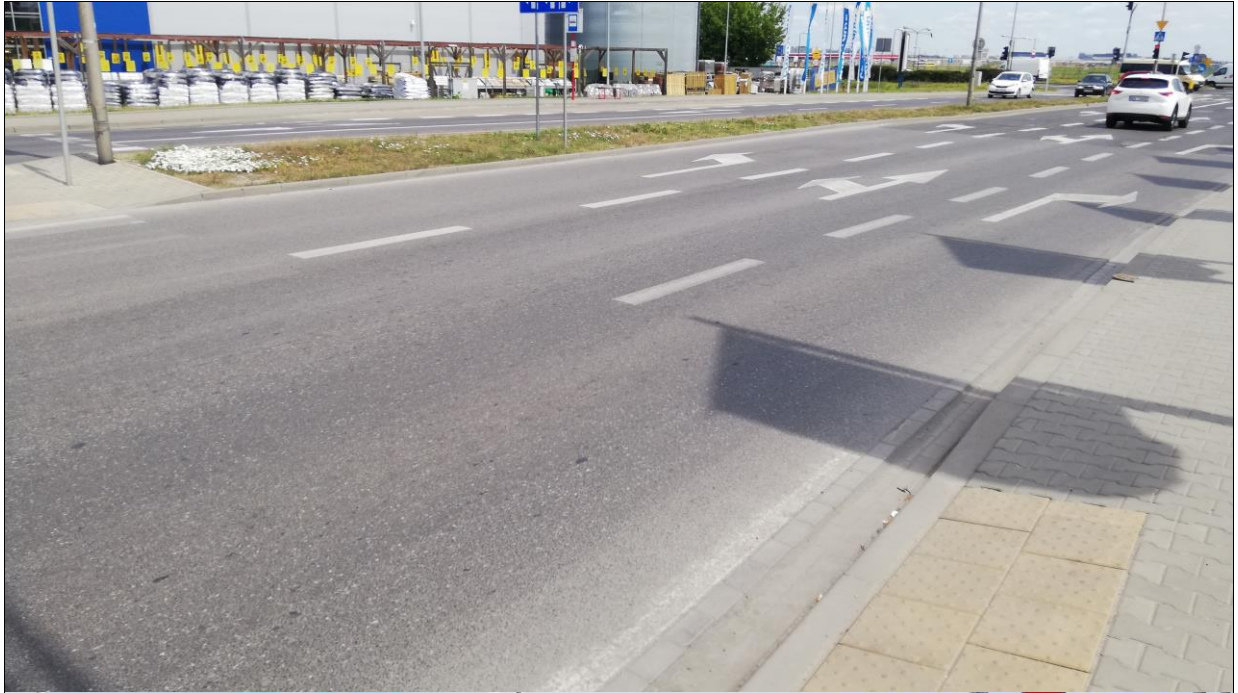
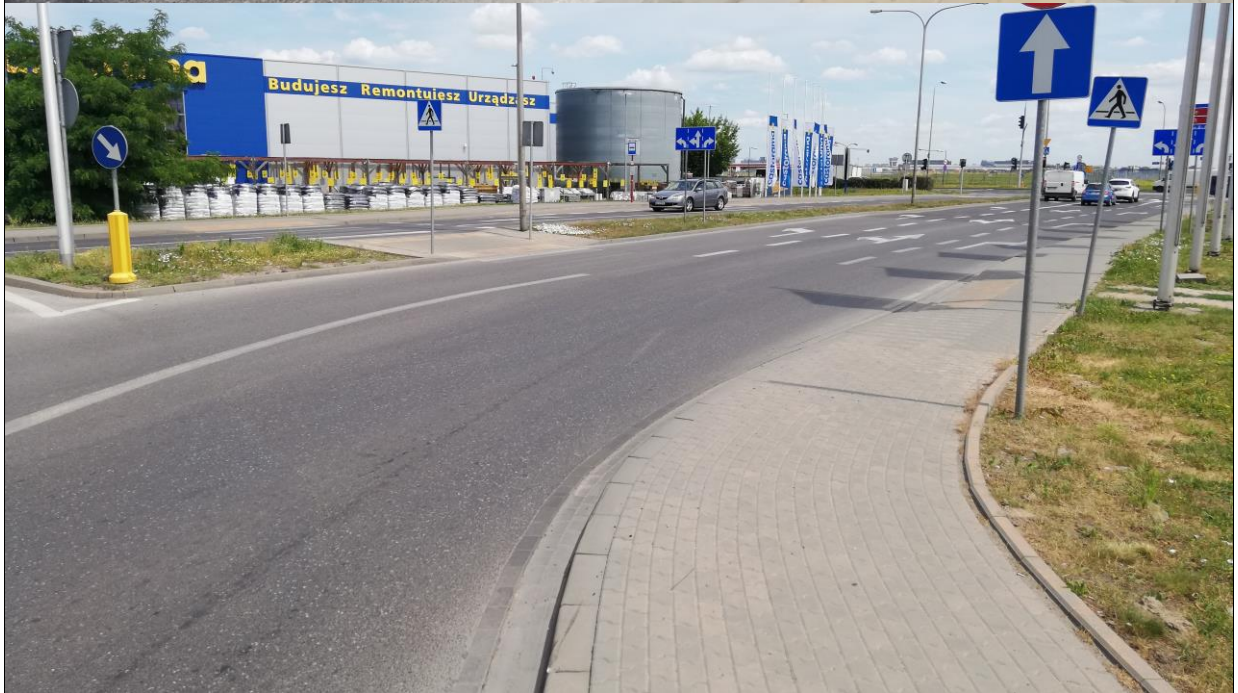
ZDJĘCIA

Przejście zlokalizowane na dwujezdniowym wlocie i wylocie skrzyżowania typu rondo, przy zjazdach na teren parkingów obiektów wielkopowierzchniowych. Jest ono przejściem wyznaczonym łącznie przez 5 pasów ruchu, z czego 3 pasy przypadają na wylot z ronda. Do grupy mankamentów związanych z przejściem należy zaliczyć między innymi znaczną długość przejścia, w tym przez przekrój wielopasowy, jego dość znaczne odsunięcie od krawędzi ronda i zły stan (praktycznie brak) oznakowania poziomego w strefie wylotu ze skrzyżowania.

Zbyt długie przejście dla pieszych powoduje, że pieszy przekraczając długie przejście dla pieszych narażony jest na ryzyko potrącenia na długim odcinku. Pieszy będzie potrzebował więcej czasu (dłuższa lukę czasową pomiędzy pojazdami), aby przekroczyć jezdnię. Powoduje to niepotrzebne zagrożenia niechronionych użytkowników ruchu. Brak czytelnego oznakowania poziomego obniży dostrzegalność przejścia dla pieszych i kierujący mogą nie zachować szczególnej ostrożności w tym obszarze.

Przejście przez 3 pasy w jednym kierunku. Subiektywna obserwacja wskazuje na poruszanie się pojazdów z dużymi i bardzo dużymi prędkościami, znacząco przekraczającymi prędkości dopuszczalne. Piesi pokonując 3 pasy ruchu muszą niejednokrotnie przebiegać przez jezdnie. W przypadku trzech pasów istnieje także zagrożenie, że pieszy będzie wkraczał na przejście dla pieszych aby wyegzekwować swoje prawo pierwszeństwa. Istnieje duże ryzyko, że część pojazdów zatrzyma się przed przejściem dla pieszych a pojazdy na drugim lub trzecim pasie będą nadal kontynuowały jazdę. Może to prowadzić do bardzo groźnych w skutkach wypadków z ryzykiem wypadków śmiertelnych włącznie.

Ponadto, przejście zlokalizowane jest przed czołem zatoki przystanku autobusowego, co może powodować, że w trakcie wymiany pasażerów i opuszczania przystanku autobus może zasłaniać pieszego wkraczającego na przejście, natomiast próbujący go wyminąć / wyprzedzić inny pojazd dojeżdżający do przejścia, nie zdąży dać pierwszeństwa pieszemu na przejściu i potrąci go.

Rekomenduje się skrócenie długości przejścia poprzez zawężenie wylotu o jeden pas ruchu (początek prawoskrętu), wraz z rozważeniem cofnięcia zatoki przystanku od przejścia lub zlokalizowanie jej za rondem. Ponadto należy zadbać o czytelność oznakowania poziomego.
