FORMULARZ AUDYTU BRD		Arkusz 1
Audytor	Artur Ryś	
Data, Godzina	18.06.2019 13:35	
Pogoda	Zachmurzenie: Częściowe

METRYKA WEDŁUG INWENTARYZACJI			
NR PRZEJŚCIA	4262		
DZIELNICA	Włochy	KATEGORIA	Powiatowa
ULICA	Szyszkowa	LICZBA PASÓW	2
SKRZYŻOWANIE ZJAZD	Działkowa		
OPIS	przez Szyszkowa

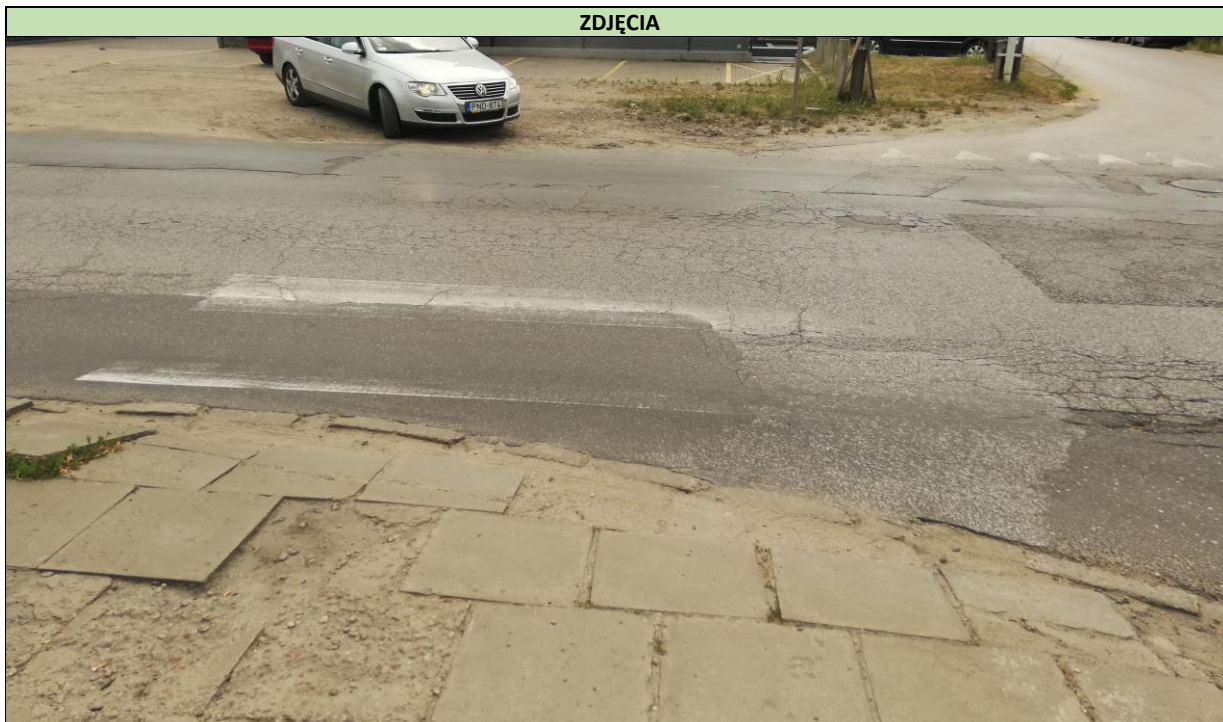
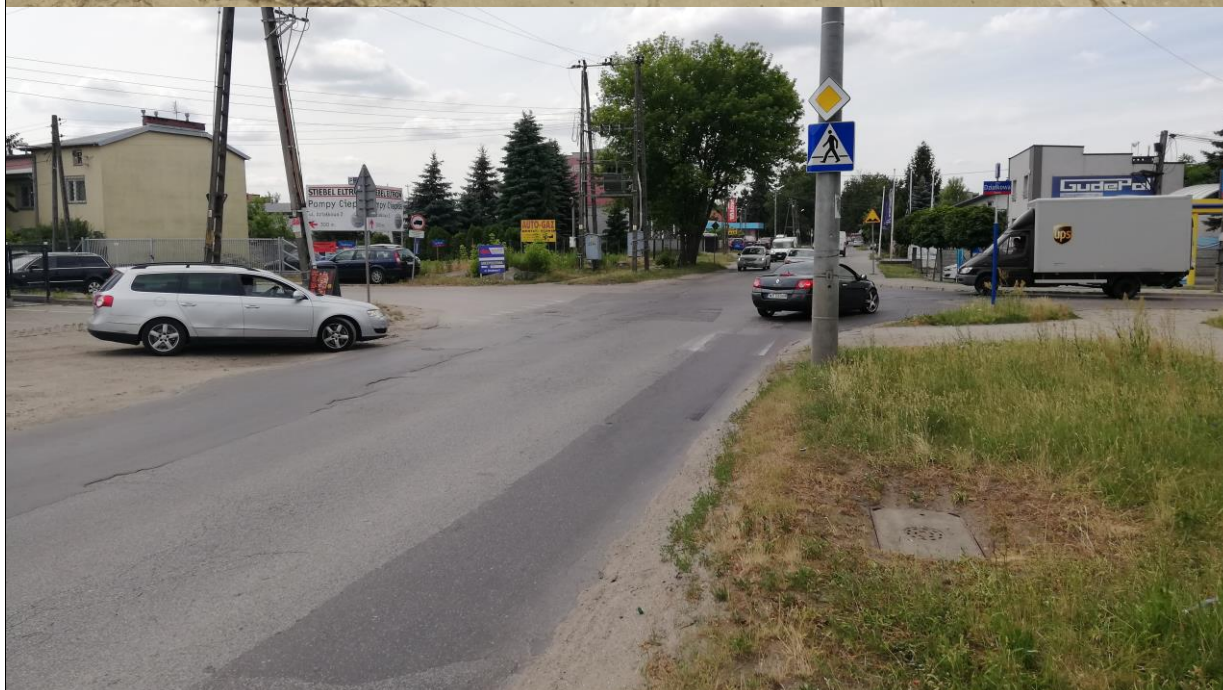
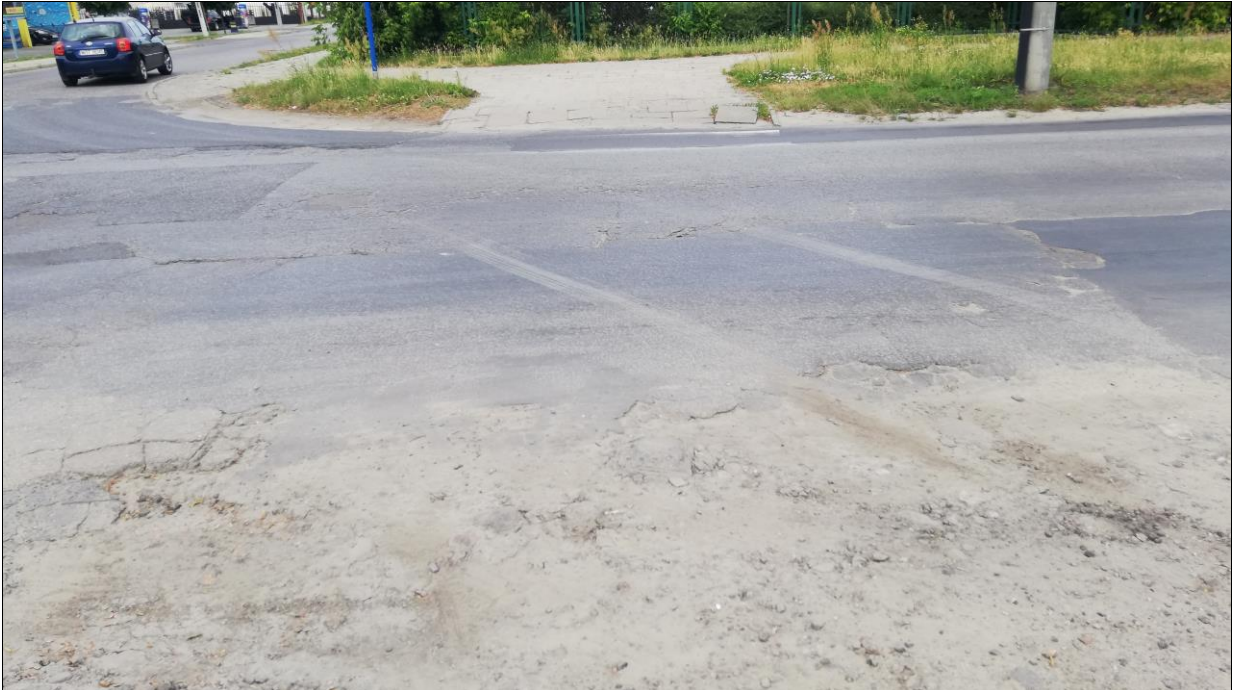
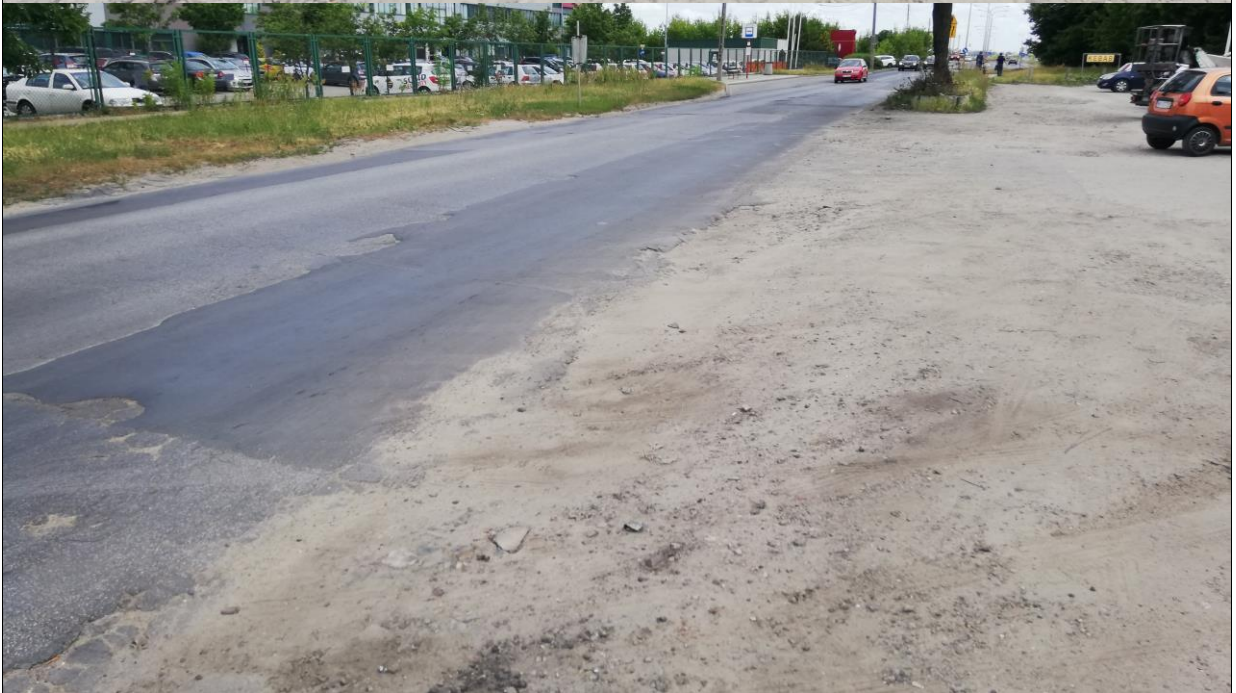
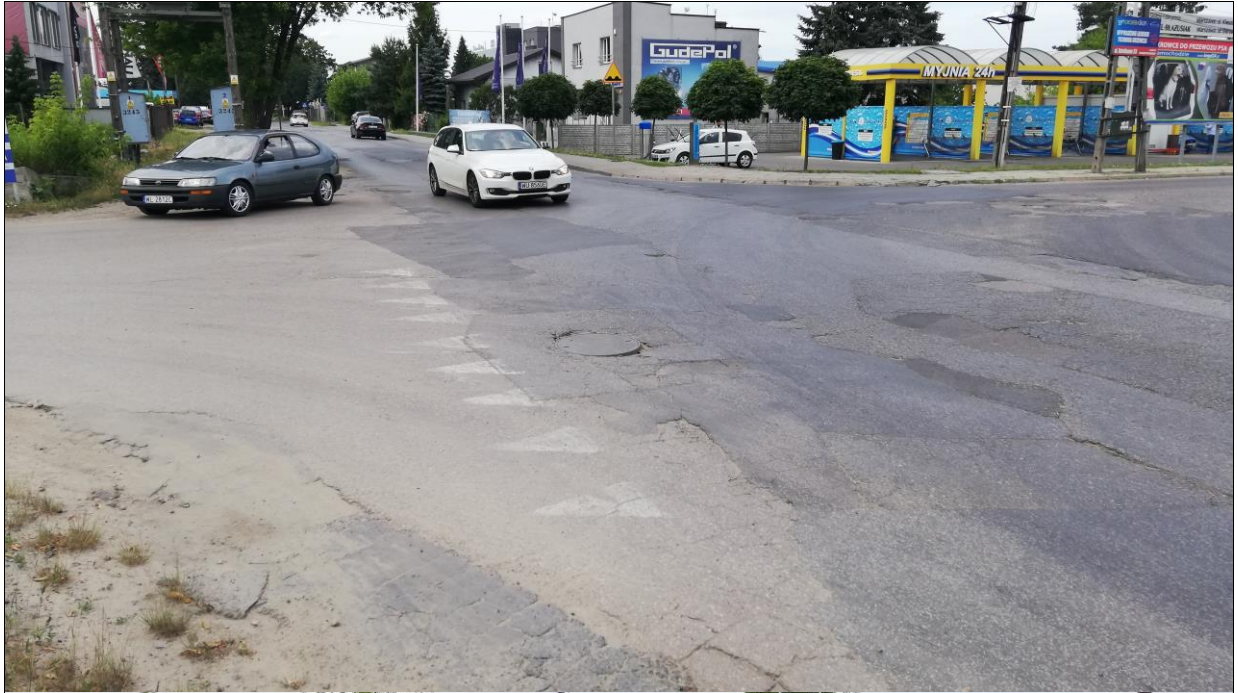
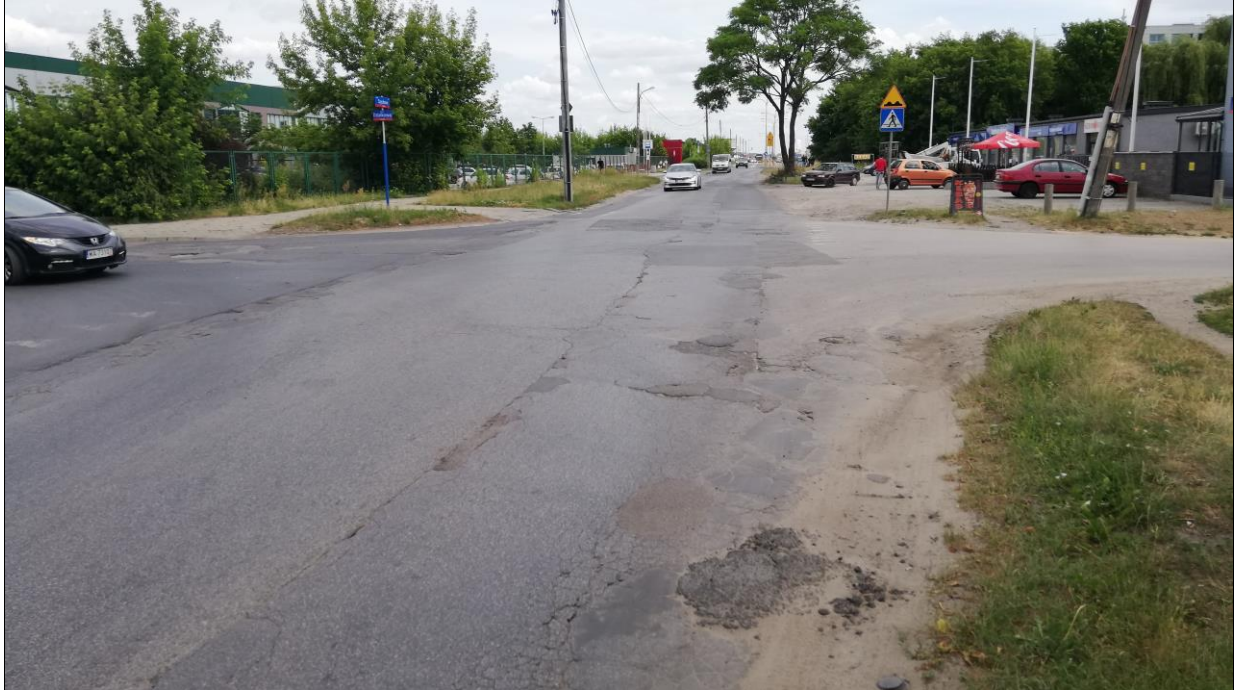
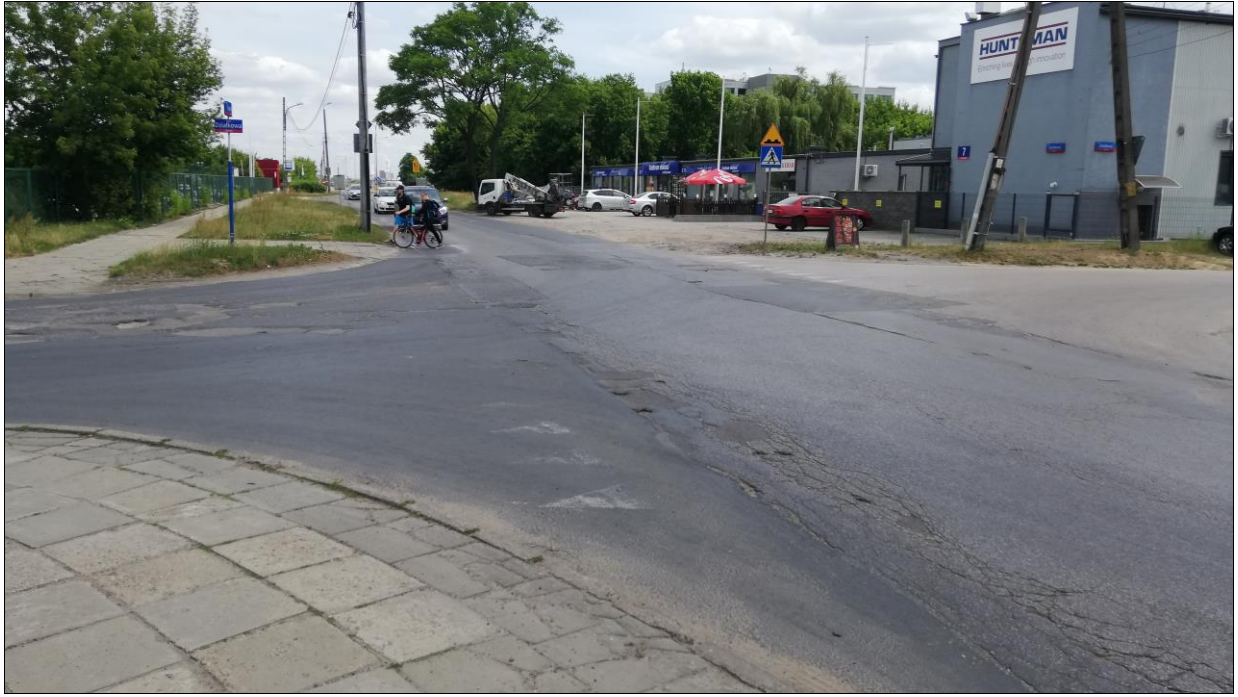
ZDJĘCIA

Przejście zlokalizowane na wlocie z pierwszeństwem przejazdu ulicy zbiorczej skrzyżowania nieskanalizowanego, na którym stwierdzono szereg poważnych nieprawidłowości związanych z bezpieczeństwem ruchu niechronionych jego uczestników. Wśród nich zaliczyć należy:

- brak chodników przy jezdni, który sprawia, że piesi nie mają żadnej ochrony przy jezdni i przejściu i są narażeni na przykład na potrącenia związane z najeżdżaniem na strefy, w których mogą przebywać w czasie prób przekraczania jezdni,
- związany z powyższym brak jakichkolwiek usprawnień dla osób słabowidzących i niewidzących może sprawiać, że osoba niedowidząca i niewidząca natomiast nie będzie miała szans aby ocenić, czy znajduje się w obszarze chronionym czy już na przejściu dla pieszych.

- brak oznakowania poziomego przed przejściem, który może decydować o braku możliwości wystarczająco wczesnego przekazania kierującym informacji o lokalizacji i typie przejścia na wlocie. To z kolei może powodować zagrożenia związane na przykład z bezrefleksyjnym wjazdem na przejście i prowadzić do potrąceń pieszych,

- brak ramp dla pieszych o ograniczonych możliwościach poruszania się, co w niektórych sytuacjach może utrudniać pieszym pokonanie odcinka strefy sąsiadującej z jezdnią lub nawet być przyczyną potknięć i przewrócenia się na jezdnię,

- funkcjonowanie szerokich, nieuporządkowanych geometrycznie zjazdów w rejonie przejścia, na których odbywa się parkowanie i manewrowanie, w tym z wykorzystywaniem krawędzi przejścia jako zjazdu. Manewry takie stwarzają realne zagrożenie potrąceń pieszych, z uwagi na wyłączenie uwagi kierującego z obserwacji sąsiedztwa przejścia i koncentrację na sytuacji na drodze. Ponadto wpływa to na ograniczenia widoczności w rejonie przejścia, które mogą powodować, że kierujący wykonujący manewr skrętu ze zjazdu i dojeżdżający do przejścia może nie mieć możliwości dostrzeżenia pieszych zbliżających się do przejścia i jednocześnie piesi nie mają pełnej możliwości obserwacji dostrzeżenia zbliżającego się pojazdu,

- zły stan nawierzchni jezdni w strefie przejścia, który zmusza kierowców do skupienia nad omijaniem ubytków w jezdni zamiast koncentracji na sytuacji w strefie przekraczania jezdni przez pieszych, a ponadto może sprawiać trudności pieszym z przekraczaniem jezdni, powodując na przykład potknięcia czy problem z przejeżdżnością kół wózków, z których mogą korzystać,

- lokalizacja lokalnego najniższego punktu niwelety krawędzi jezdni przy przejściu, o czym świadczą zagłębienia i ślady kałuż
- oznacza to, że woda deszczowa będzie zbierała się na przejściu. Piesi oczekujący mogą być opryskiwani przez pojazdy przejeżdżające. W okresach mrozów miejsce w obszarze tego przejścia jest obciążone większym ryzykiem powstawania śliskości. Powstawanie obszarów oblodzenia w obszarze przejścia jest szczególnie niebezpieczne i może prowadzić do poślizgnięć i upadków pieszych co może być przyczyną urazów ciała.

W czasie inspekcji w terenie stwierdzono również wysokie prędkości pojazdów przejeżdżających przez przejście, głównie z uwagi na sprzyjający temu długi prosty odcinek jezdni poprzedzający przejście. Zjawisko to jest niepożądane w obrębie badanego przejścia, ponieważ w przypadku zdarzenia z udziałem pieszych może to prowadzić do bardzo groźnych skutków.

Rekomenduje się natychmiastową i w pełni kompleksową modernizację przejścia poprzez uporządkowanie przekroju jezdni, uspokojenie ruchu oraz dostosowanie do obowiązujących standardów, takich jak zapewnienie czytelności oznakowania, instalacja usprawnień dla ruchu osób o szczególnych potrzebach ruchowych, poprawę stanu odwodnienia strefy przejścia, jak również likwidację bądź uporządkowanie zjazdów w strefie funkcjonowanie przejścia wraz z fizycznym zabezpieczeniem pól widoczności w strefie przejścia za pomocą słupków przeszkodowych.
