FORMULARZ AUDYTU BRD		Arkusz 1
Audytor	Artur Ryś	
Data, Godzina	18.06.2019 13:45	
Pogoda	Zachmurzenie: Częściowe

METRYKA WEDŁUG INWENTARYZACJI			
NR PRZEJŚCIA	<b>4263</b>		
DZIELNICA	Włochy	KATEGORIA	Powiatowa
ULICA	Szyszkowa	LICZBA PASÓW	2
SKRZYŻOWANIE ZJAZD	Gidzińskiego		
OPIS	przez Szyszkowa

<b>FORMULARZ AUDYTU BRD</b>		Arkusz 2
NR PRZEJŚCIA	4263

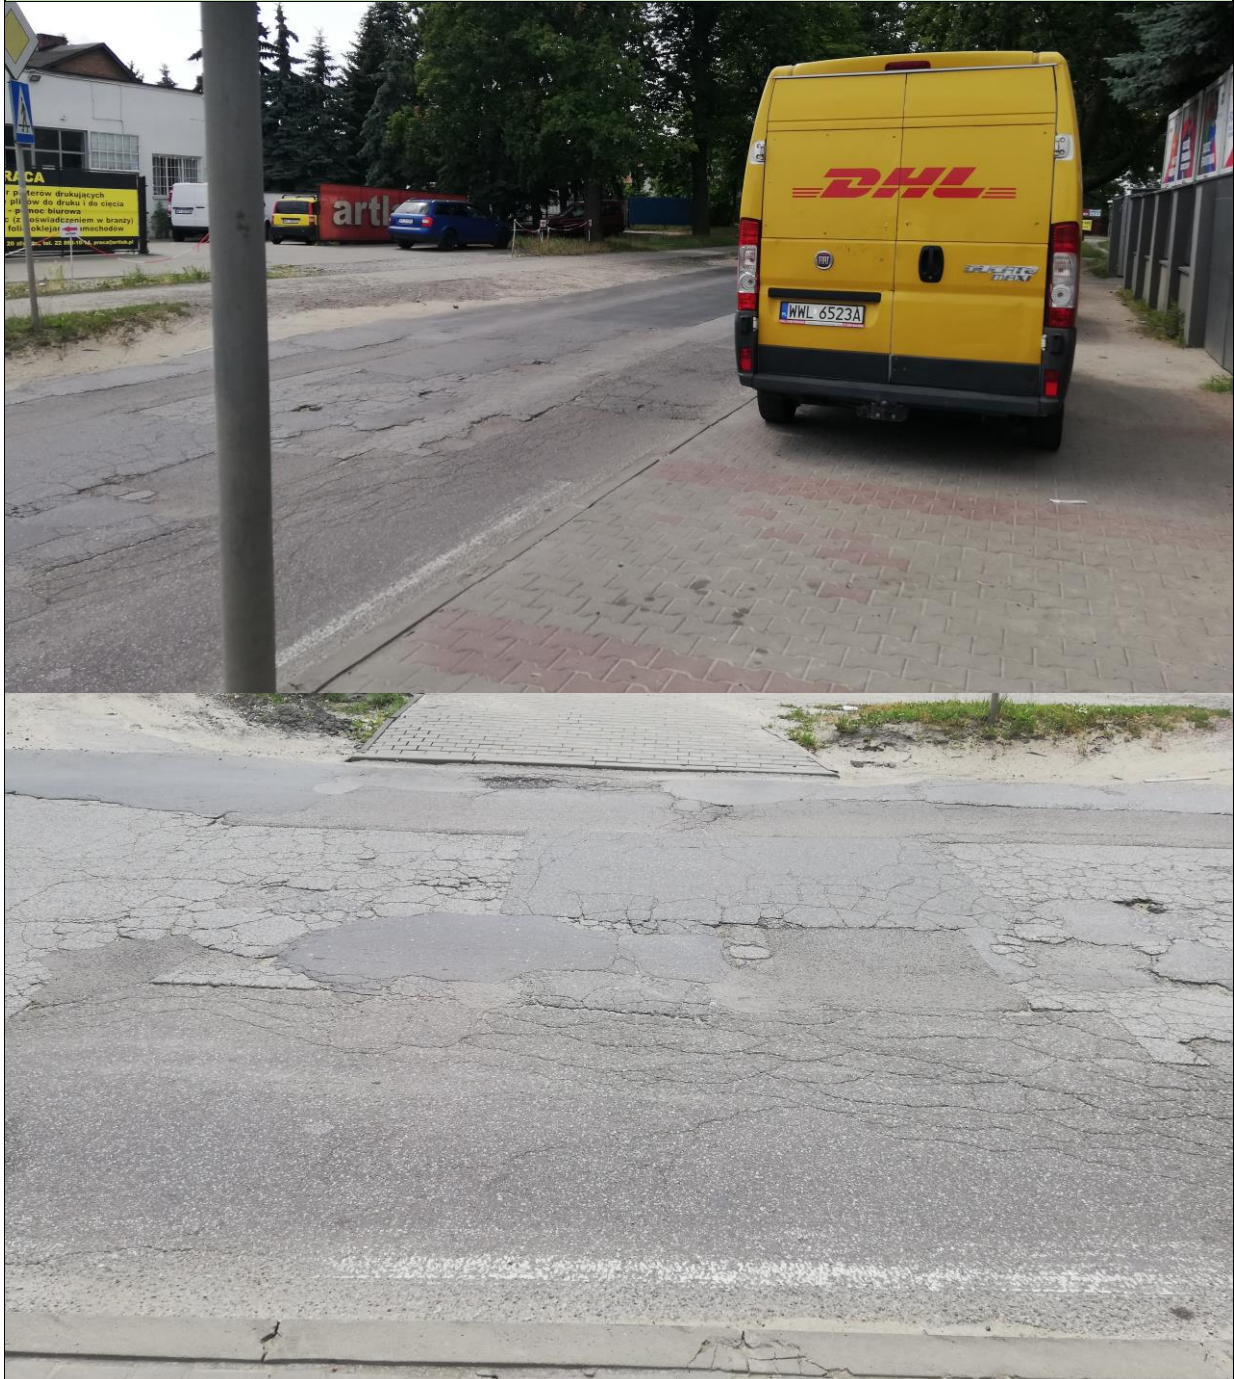
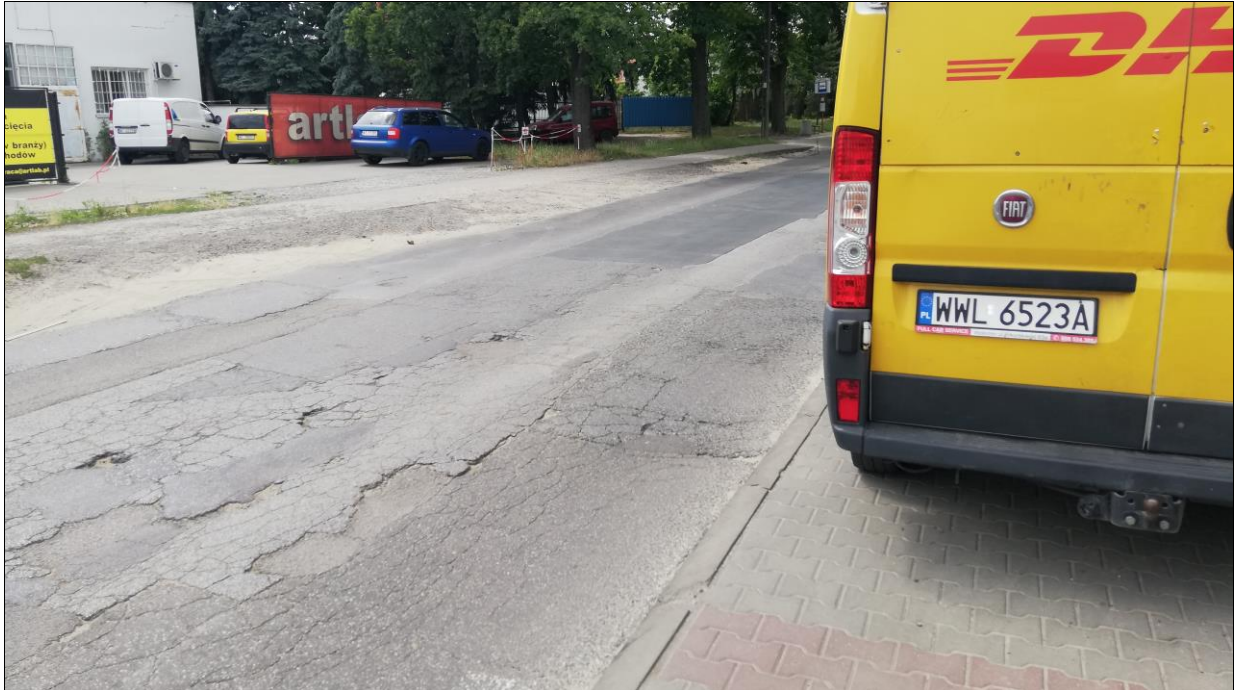
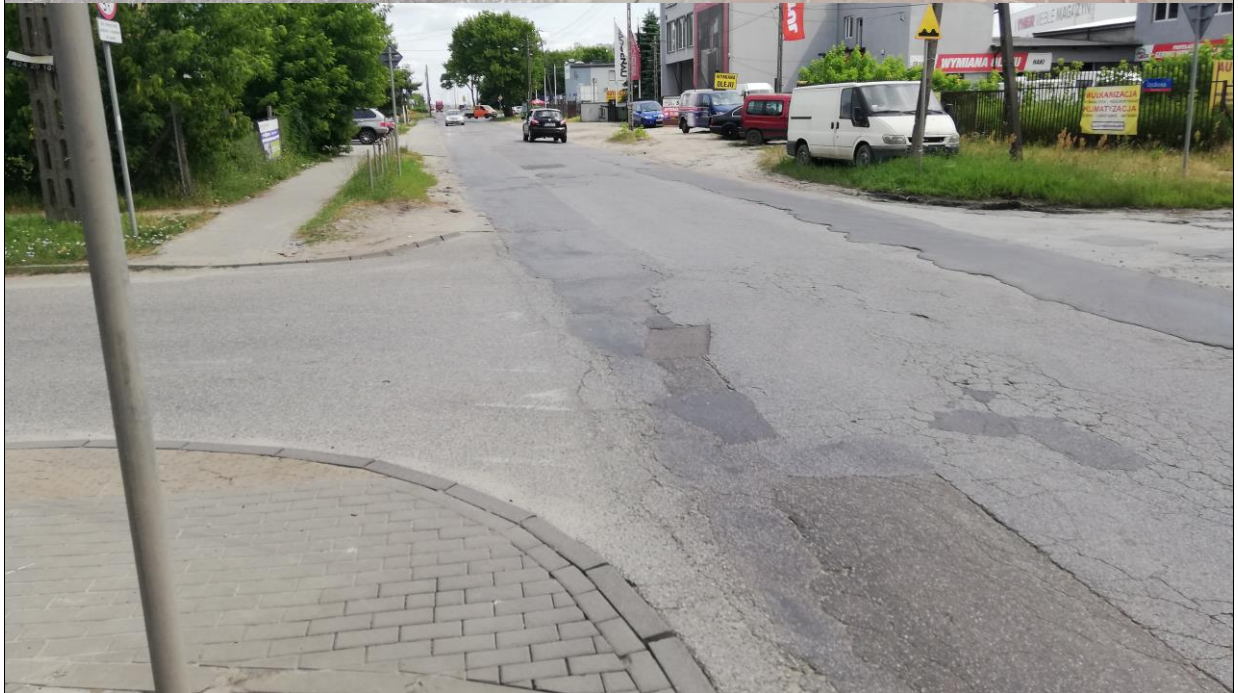
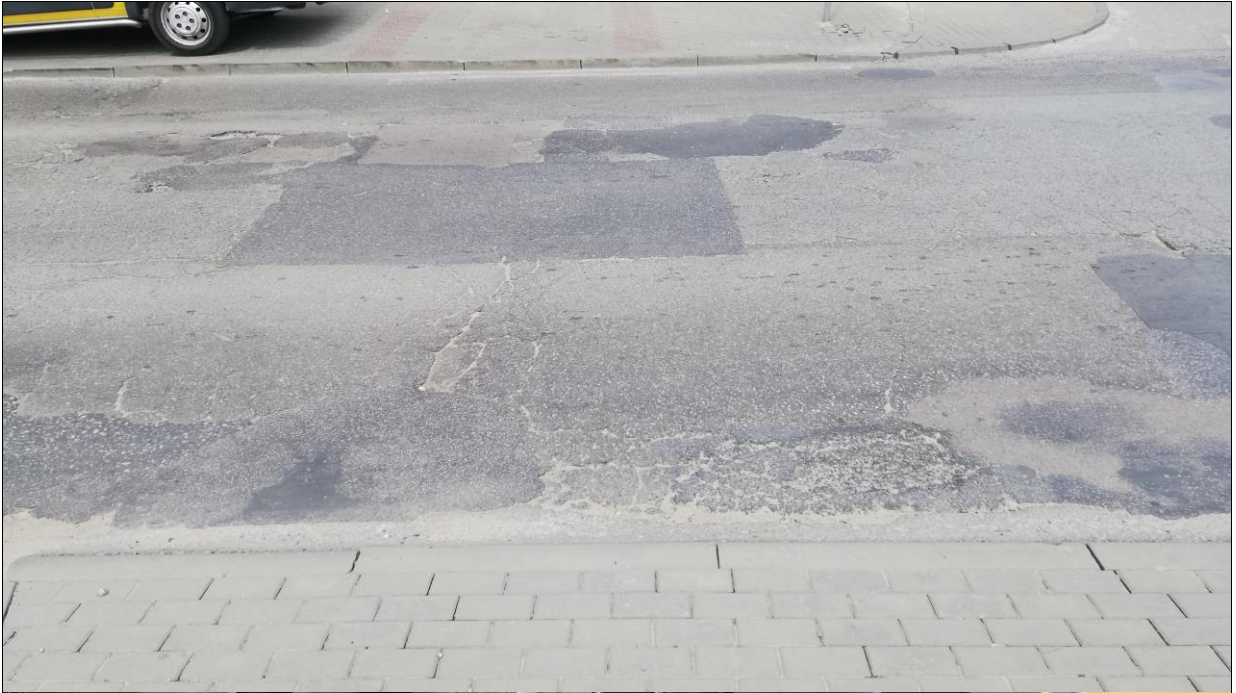
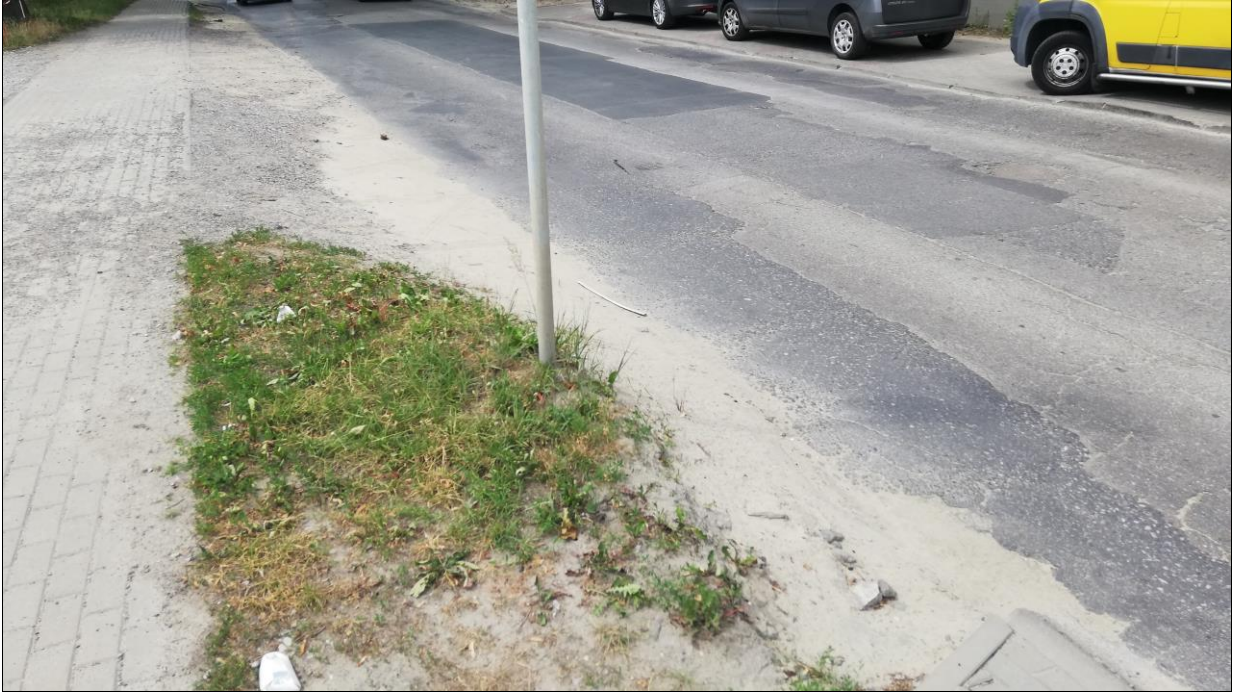
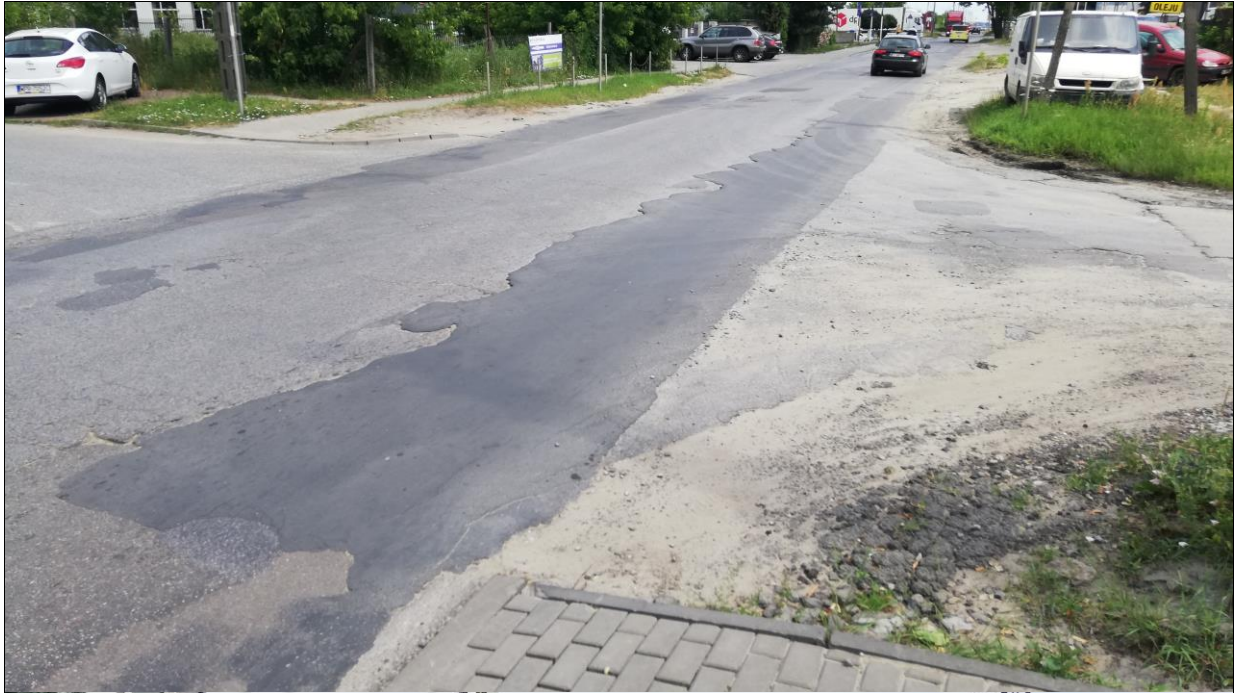
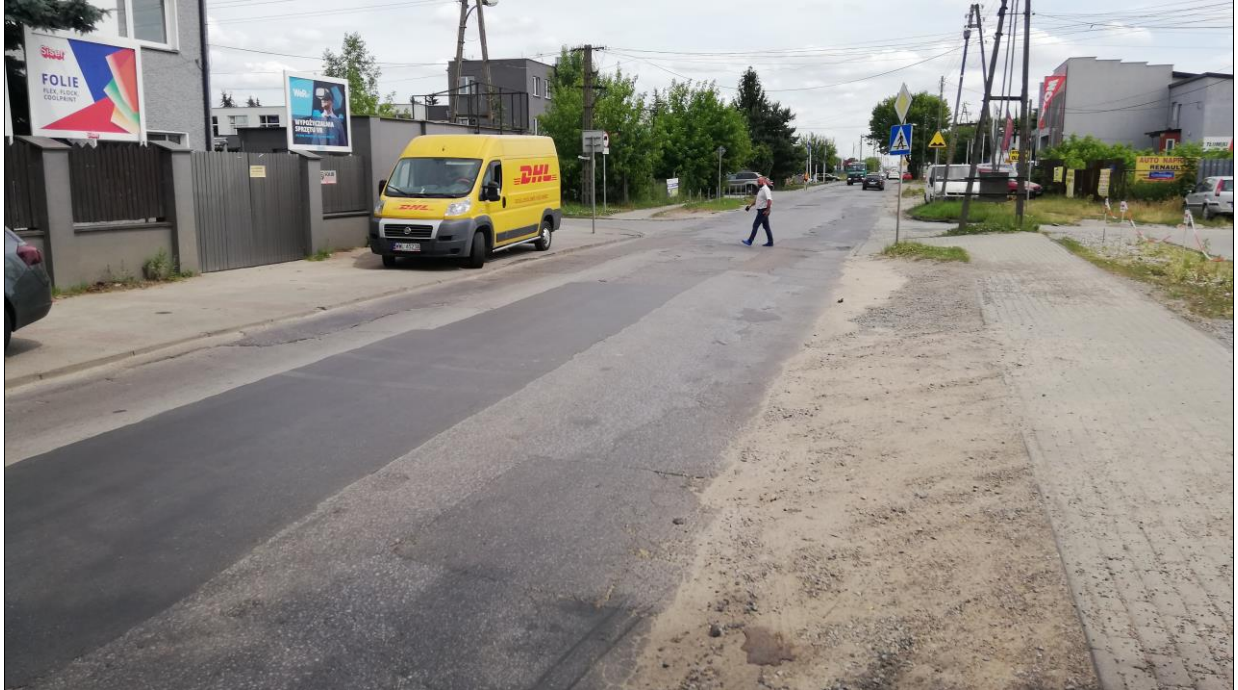
## ZDJĘCIA

Przejście zlokalizowane na wlocie z pierwszeństwem przejazdu ulicy zbiorczej skrzyżowania nieskanalizowanego, na którym, stwierdzono szereg poważnych nieprawidłowości związanych z bezpieczeństwem ruchu niechronionych jego uczestników. Wśród nich zaliczyć należy:

- znaczna wrażliwość przejścia na zastawianie pól jego widoczności w obrębie jezdni manewrowych parkingów, co może negatywnie wpływać na możliwość oceny sytuacji przed przejściem / na jezdni i skutkować potrąceniami pieszych, który wkroczą na jezdnię przed pojazd, którego nie zauważyli,

- brak ramp dla pieszych o ograniczonych możliwościach poruszania się, co w niektórych sytuacjach może utrudniać pieszym pokonanie odcinka strefy sąsiadującej z jezdnią lub nawet być przyczyną potknięć i przewrócenia się na jezdnię,

- brak jakichkolwiek usprawnień dla osób słabowidzących i niewidzących może sprawiać, że osoba niedowidząca i niewidząca natomiast nie będzie miała szans aby ocenić, czy znajduje się w obszarze chronionym czy już na przejściu dla pieszych.

- brak oznakowania poziomego przed przejściem, który może decydować o braku możliwości wystarczająco wczesnego przekazania kierującym informacji o lokalizacji i typie przejścia na wlocie. To z kolei może powodować zagrożenia związane na przykład z bezrefleksyjnym wjazdem na przejście i prowadzić do potrąceń pieszych,

- funkcjonowanie szerokich, nieuporządkowanych geometrycznie zjazdów w rejonie przejścia, na których odbywa się parkowanie i manewrowanie, w tym z wykorzystywaniem krawędzi przejścia jako zjazdu. Manewry takie stwarzają realne zagrożenie potrąceń pieszych z uwagi na wyłączenie uwagi kierującego z obserwacji sąsiedztwa przejścia i koncentrację na sytuacji na drodze. Ponadto wpływa to na ograniczenia widoczności w rejonie przejścia, które mogą powodować, że kierujący wykonujący manewr skrętu ze zjazdu i dojeżdżający do przejścia może nie mieć możliwości dostrzegania pieszych zbliżających się do przejścia i jednocześnie piesi nie mają pełnej możliwości obserwacji dostrzeżenia zbliżającego się pojazdu,

- zły stan nawierzchni jezdni w strefie przejścia, który zmusza kierowców do skupienia nad omijaniem ubytków w jezdni zamiast koncentracji na sytuacji w strefie przekraczania jezdni przez pieszych, a ponadto może sprawiać trudności pieszym z przekraczaniem jezdni, powodując na przykład potknięcia czy problem z przejeżdżnością kół wózków, z których mogą korzystać,

W czasie inspekcji w terenie stwierdzono również wysokie prędkości pojazdów przejeżdżających przez przejście, głównie z uwagi na sprzyjający temu długi prosty odcinek jezdni, poprzedzający przejście. Zjawisko to jest niepożądane w obrębie badanego przejścia, ponieważ w przypadku zdarzenia z udziałem pieszych może to prowadzić do bardzo groźnych skutków.

Rekomenduje się natychmiastową i w pełni kompleksową modernizację przejścia poprzez uporządkowanie przekroju jezdni, uspokojenie ruchu oraz dostosowanie do obowiązujących standardów, takich jak zapewnienie czytelności oznakowania, instalacja usprawnień dla ruchu osób o szczególnych potrzebach ruchowych, likwidację bądź uporządkowanie zjazdów w strefie funkcjonowanie przejścia wraz z fizycznym zabezpieczeniem pól widoczności w strefie przejścia za pomocą słupków przeszkodowych.
