FORMULARZ AUDYTU BRD		Arkusz 1
Audytora	Artur Ryś	
Data, Godzina	18.06.2019 14:00	
Pogoda	Zachmurzenie: Częściowe

METRYKA WEDŁUG INWENTARYZACJI			
NR PRZEJŚCIA	4265		
DZIELNICA	Włochy	KATEGORIA	Powiatowa
ULICA	Szyszkowa	LICZBA PASÓW	2
SKRZYŻOWANIE ZJAZD	Kolumba		
OPIS	przez Szyszkowa

<b>FORMULARZ AUDYTU BRD</b>		Arkusz 2
NR PRZEJŚCIA	4265

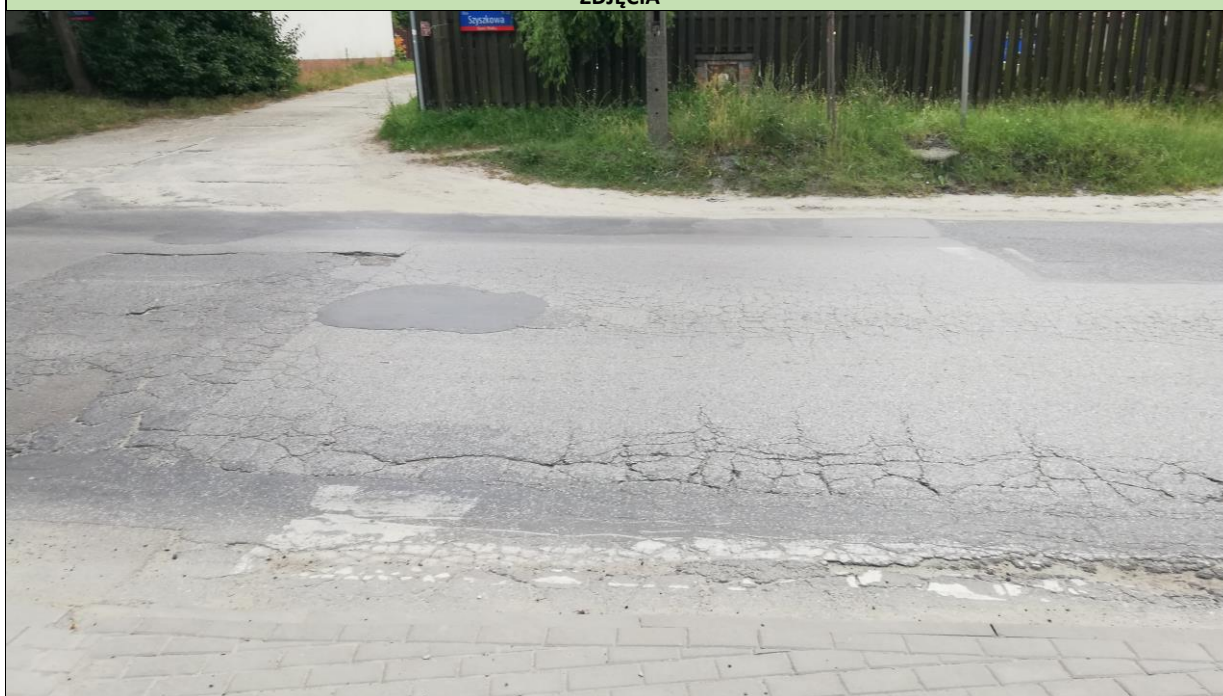
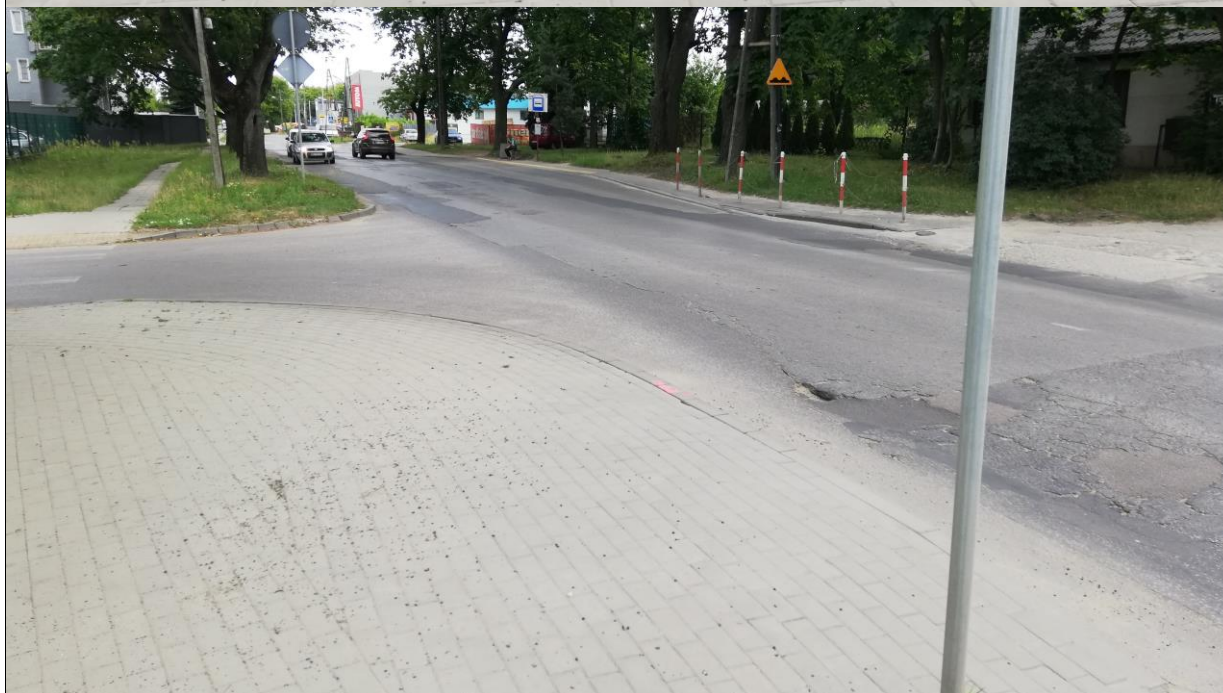
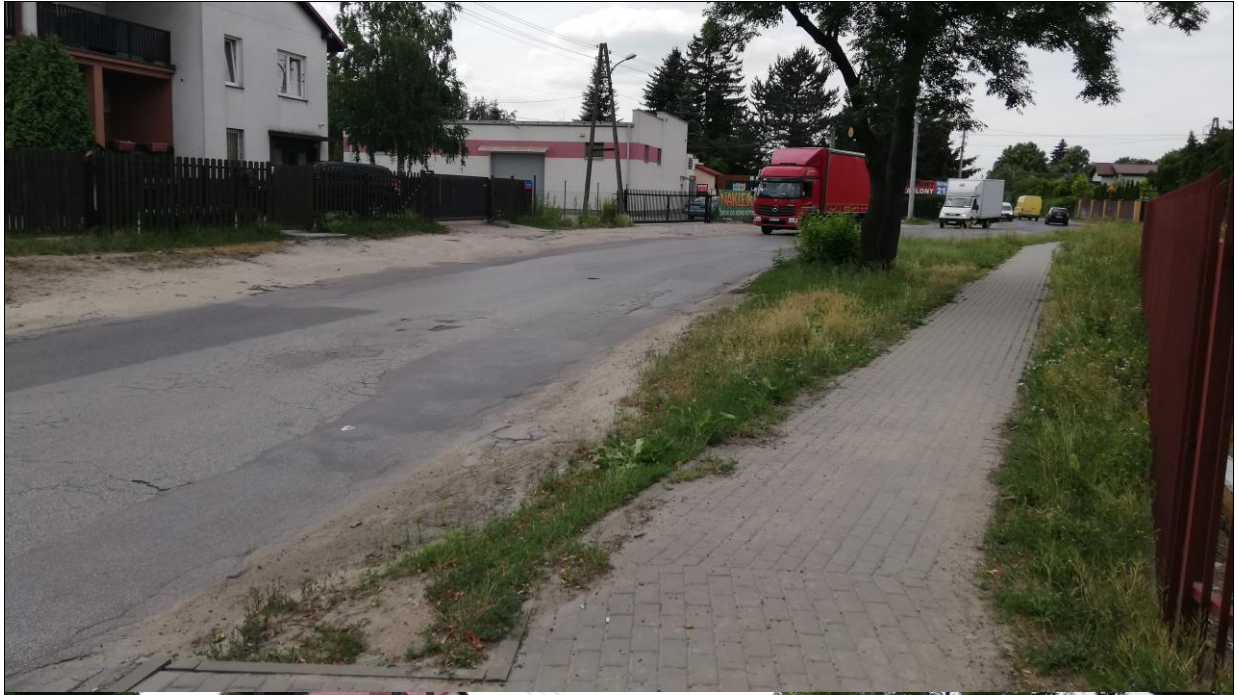
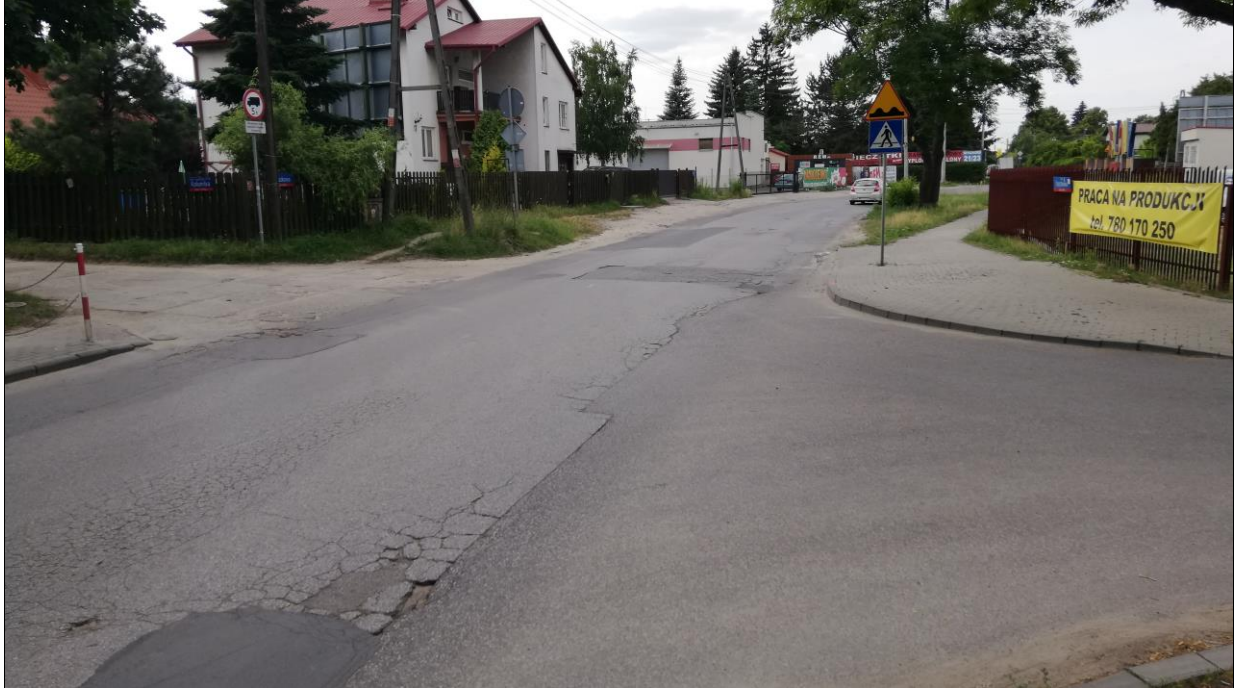
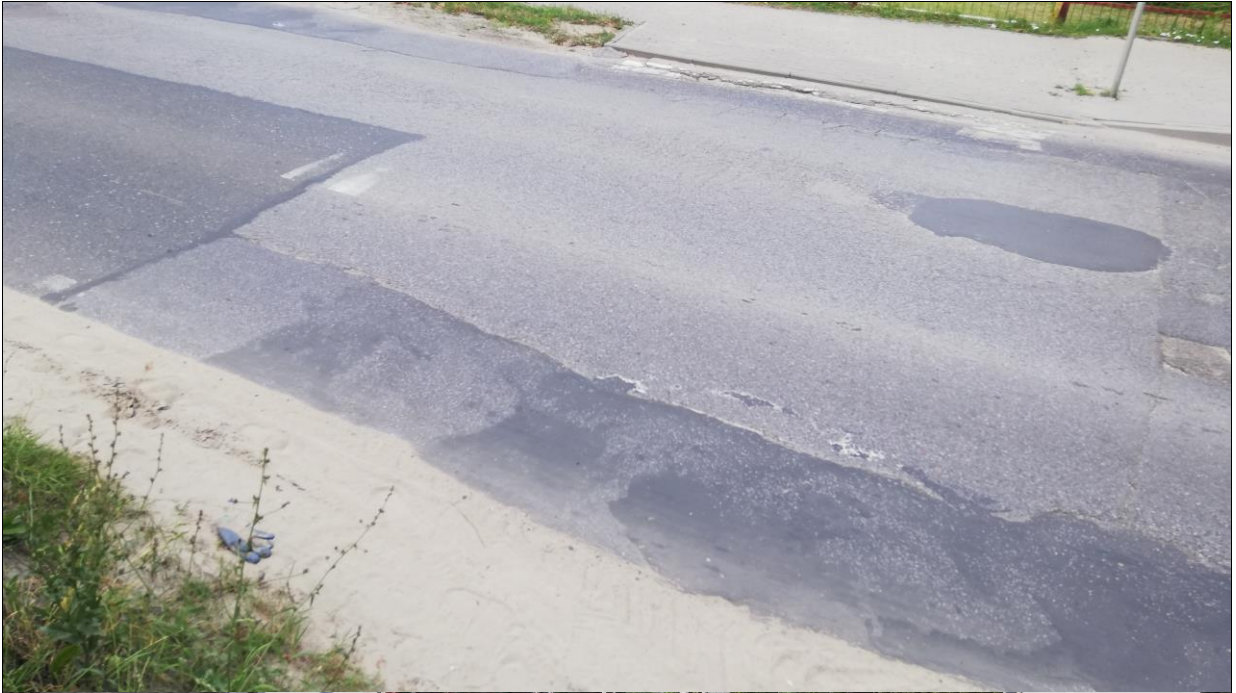
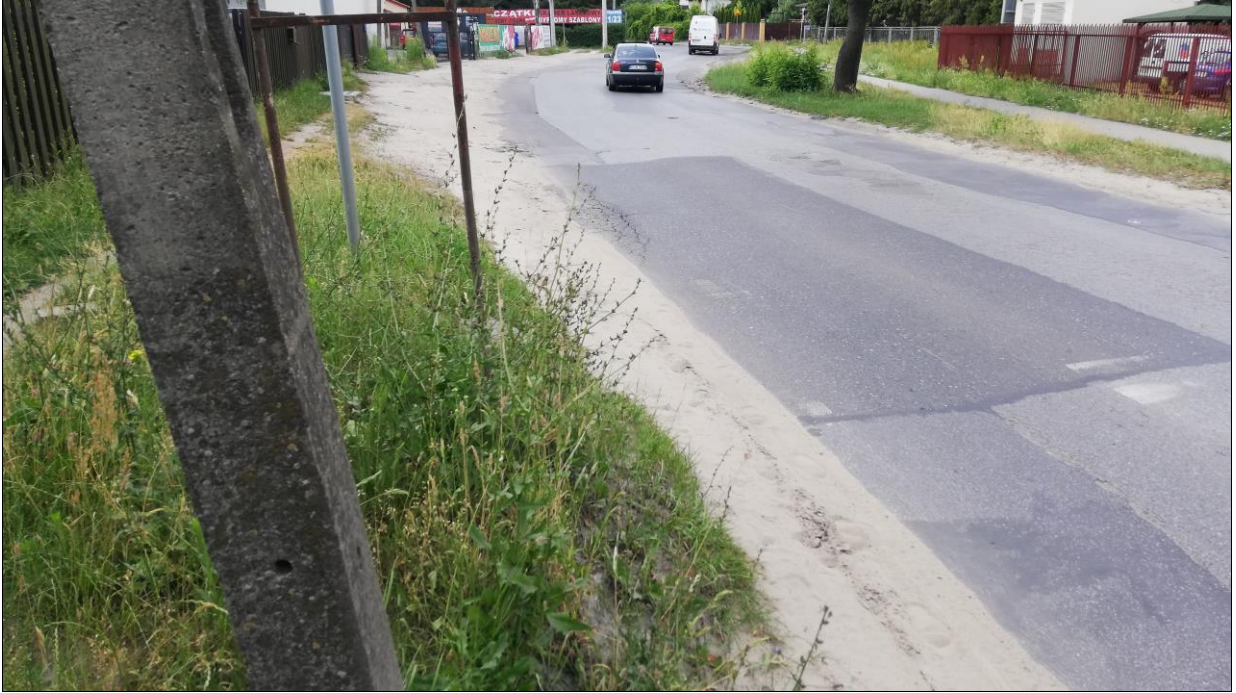
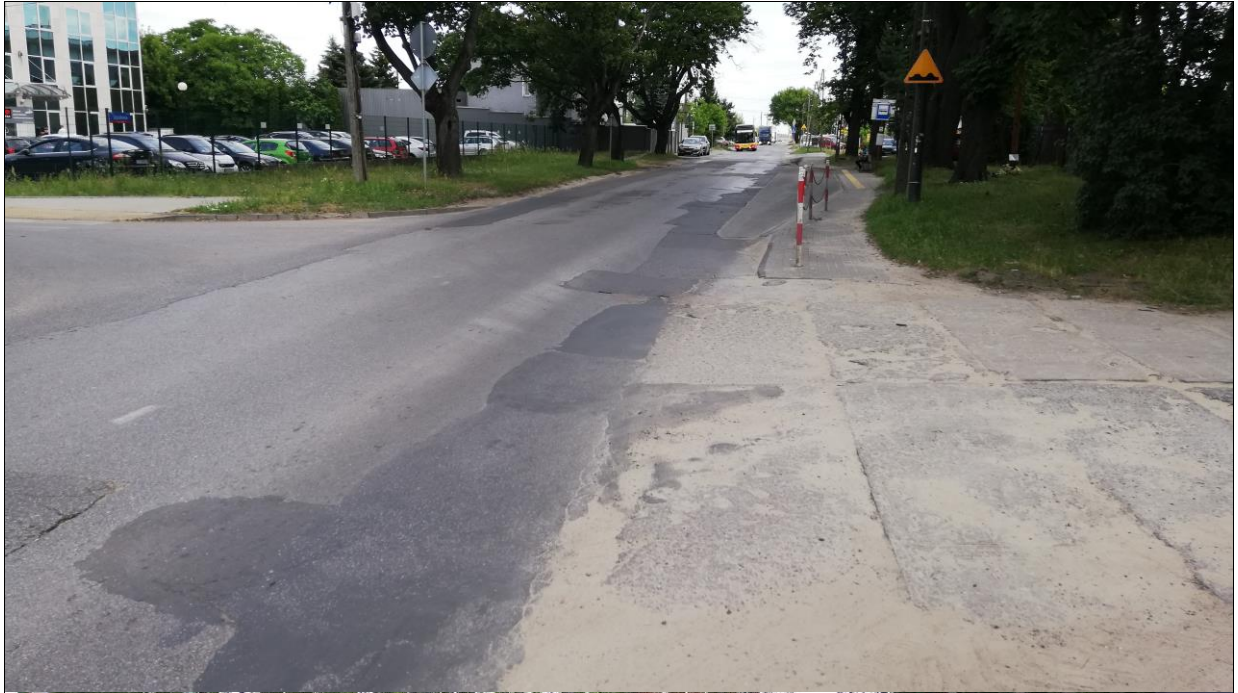
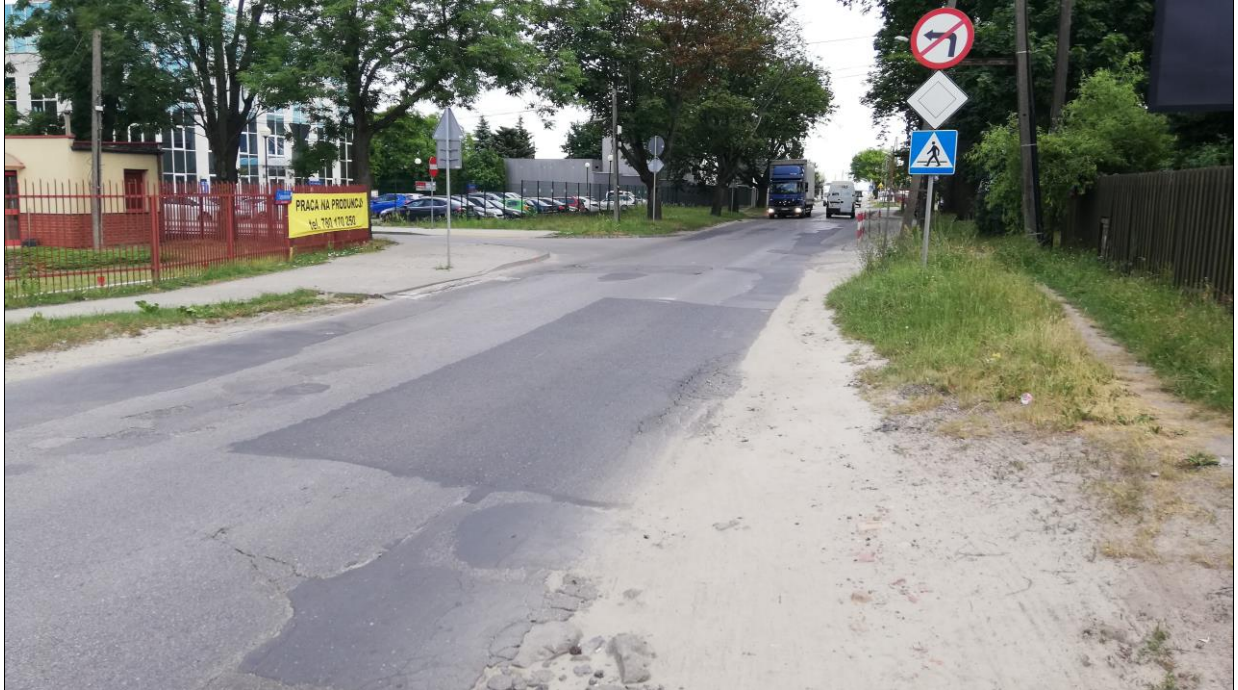
ZDJĘCIA

Przejście zlokalizowane na wlocie z pierwszeństwem przejazdu ulicy zbiorczej skrzyżowania nieskanalizowanego, na którym stwierdzono szereg poważnych nieprawidłowości związanych z bezpieczeństwem ruchu niechronionych jego uczestników. Wśród nich zaliczyć należy:

- brak chodników przy jezdni, dodatkowo skarpy utrudniające poruszanie się pieszym, które sprawiają, że zarówno nie mają żadnej ochrony przy jezdni i przejściu i są narażeni na przykład na potrącenia związane z najeżdżaniem na strefy, w których mogą przebywać w czasie prób przekraczania jezdni, jak również stwarzają realne ryzyko utraty równowagi i przewrócenia się na jezdnię pod nadjeżdżający pojazd,

- brak ramp dla pieszych o ograniczonych możliwościach poruszania się, co w niektórych sytuacjach może utrudniać pieszym pokonanie odcinka strefy sąsiadującej z jezdnią lub nawet być przyczyną potknięć i przewrócenia się na jezdnię,

- związany z powyższym brak jakichkolwiek usprawnień dla osób słabowidzących i niewidzących może sprawiać, że osoba niedowidząca i niewidząca natomiast nie będzie miała szans aby ocenić, czy znajduje się w obszarze chronionym czy już na przejściu dla pieszych,

- brak (bardzo zły stan) oznakowania poziomego przed przejściem, który może decydować o braku możliwości wystarczająco wczesnego przekazania kierującym informacji o lokalizacji i typie przejścia na wlocie. To z kolei może powodować zagrożenia związane na przykład z bezrefleksyjnym wjazdem na przejście i prowadzić do potrąceń pieszych,

- znaczne odsunięcie przejścia od środka skrzyżowania, co może powodować że pojazdy opuszczające skrzyżowanie będą w fazie rozpędzania, dojeżdżając do przejścia ze zwiększoną prędkością. Może to być powodem braku wystarczającego czasu na ewentualne wytracenie prędkości przez pojazd w sytuacji, gdy na przejściu pojawi się nagle pieszy

- zły stan nawierzchni jezdni w strefie przejścia, który zmusza kierowców do skupienia nad omijaniem ubytków w jezdni zamiast koncentracji na sytuacji w strefie przekraczania jezdni przez pieszych, a ponadto może sprawiać trudności pieszym w przekraczaniu jezdni, powodując na przykład potknięcia czy problem z przejeżdżaniem kół wózków, z których mogą korzystać,

- lokalizacja lokalnego najniższego punktu niwelety krawędzi jezdni przy przejściu, o czym świadczą zagłębienia i ślady kałuż
- oznacza to, że woda deszczowa będzie zbierała się na przejściu. Piesi oczekujący mogą być opryskiwani przez pojazdy przejeżdżające. W okresach mrozów miejsce w obszarze tego przejścia jest obciążone większym ryzykiem powstawania śliskości. Powstawanie obszarów oblodzenia w obszarze przejścia jest szczególnie niebezpieczne i może prowadzić do poślizgnięć i upadków pieszych, co może być przyczyną urazów ciała.

W czasie inspekcji w terenie stwierdzono również wysokie prędkości pojazdów przejeżdżających przez przejście, głównie z uwagi na sprzyjający temu długi prosty odcinek jezdni poprzedzający przejście. Zjawisko to jest niepożądane w obrębie badanego przejścia, ponieważ w przypadku zdarzenia z udziałem pieszych, może to prowadzić do bardzo groźnych skutków.

Rekomenduje się natychmiastową i w pełni kompleksową modernizację przejścia poprzez uporządkowanie przekroju jezdni, uspokojenie ruchu oraz dostosowanie do obowiązujących standardów, takich jak zapewnienie przebudowę ciągów pieszych i remont nawierzchni jezdni, poprawę czytelności oznakowania, instalację usprawnień dla ruchu osób o szczególnych potrzebach ruchowych, jak również poprawę stanu odwodnienia strefy przejścia.
