FORMULARZ AUDYTU BRD		Arkusz 1
Audytora	Artur Ryś	
Data, Godzina	18.06.2019 14:20	
Pogoda	Zachmurzenie: Częściowe

METRYKA WEDŁUG INWENTARYZACJI			
NR PRZEJŚCIA	4267		
DZIELNICA	Włochy	KATEGORIA	Gminna
ULICA	Szyszkowa	LICZBA PASÓW	2
SKRZYŻOWANIE ZJAZD	Dzwonkowa		
OPIS	przez Szyszkowa

FORMULARZ AUDYTU BRD		Arkusz 2
NR PRZEJŚCIA	4267

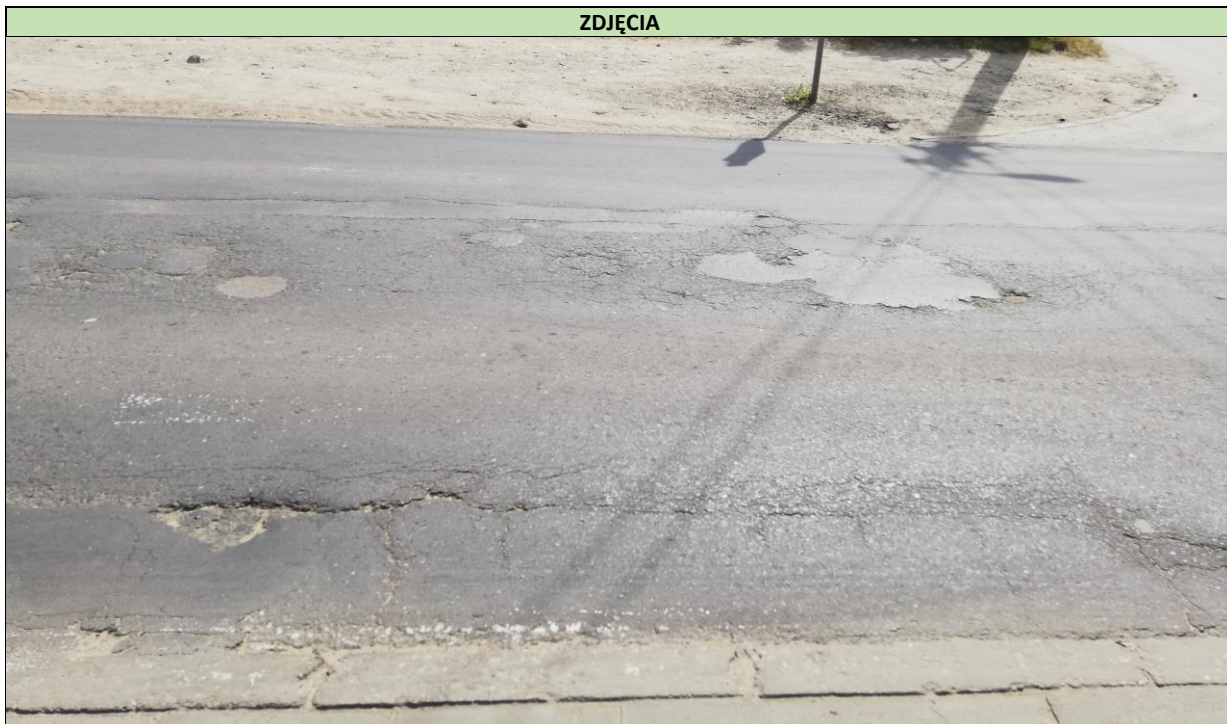
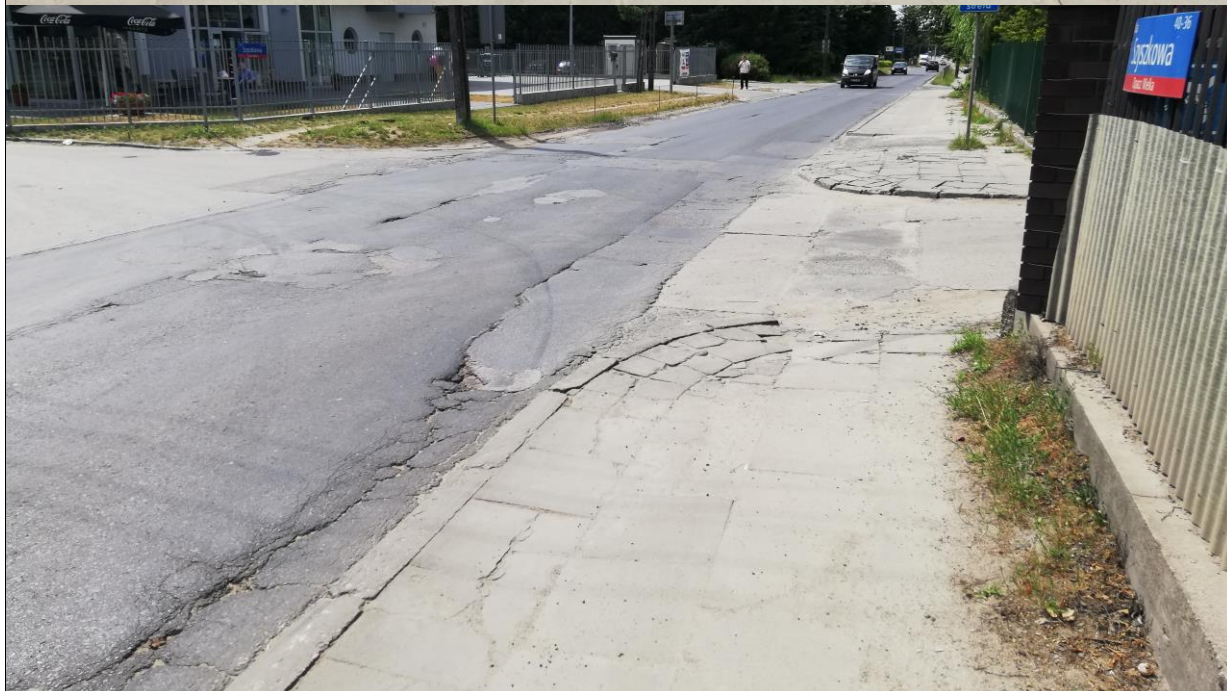
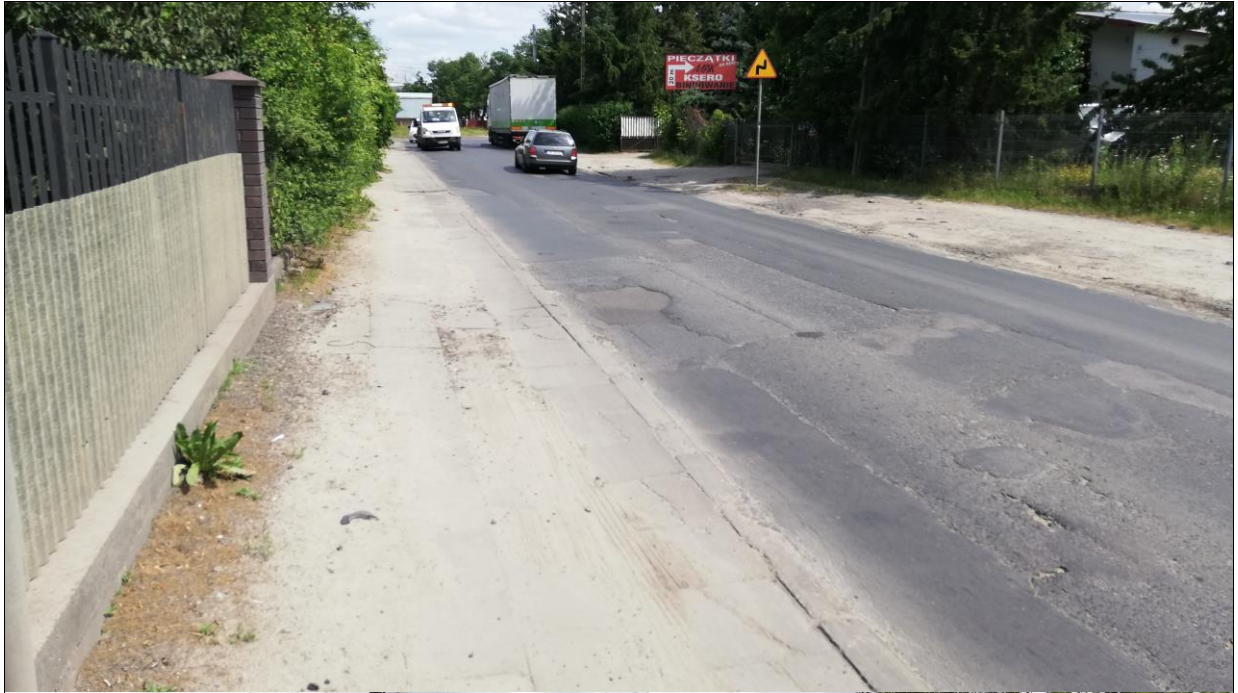
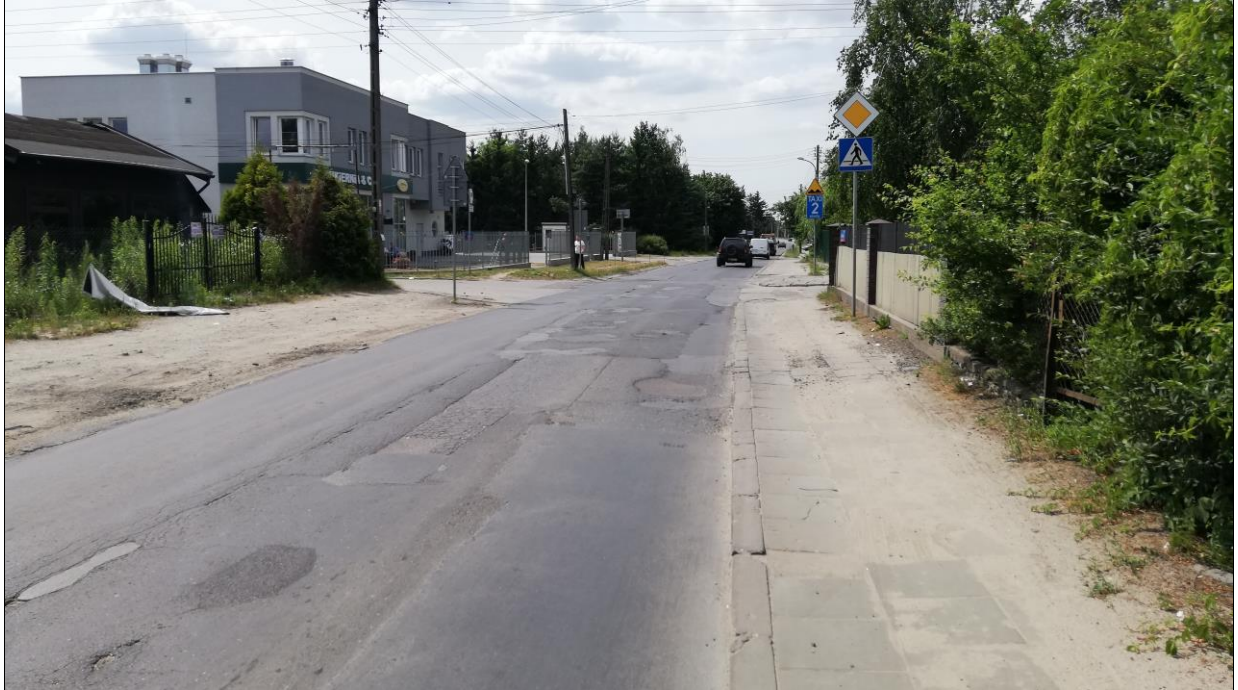
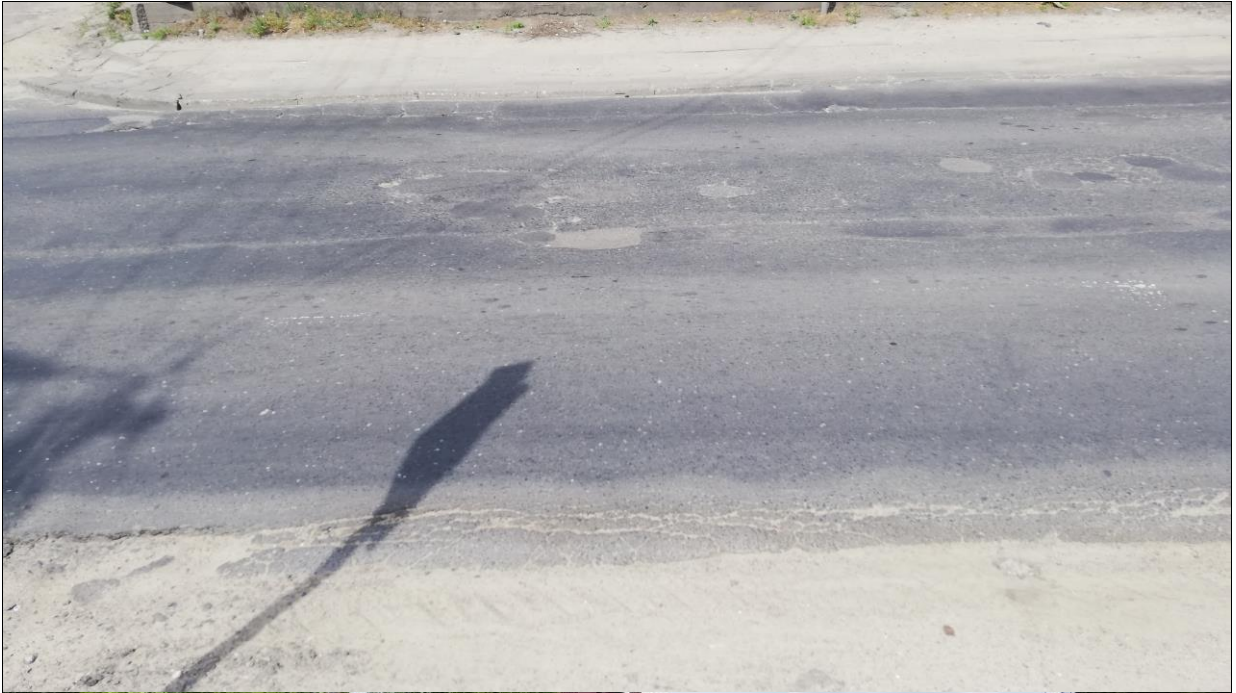
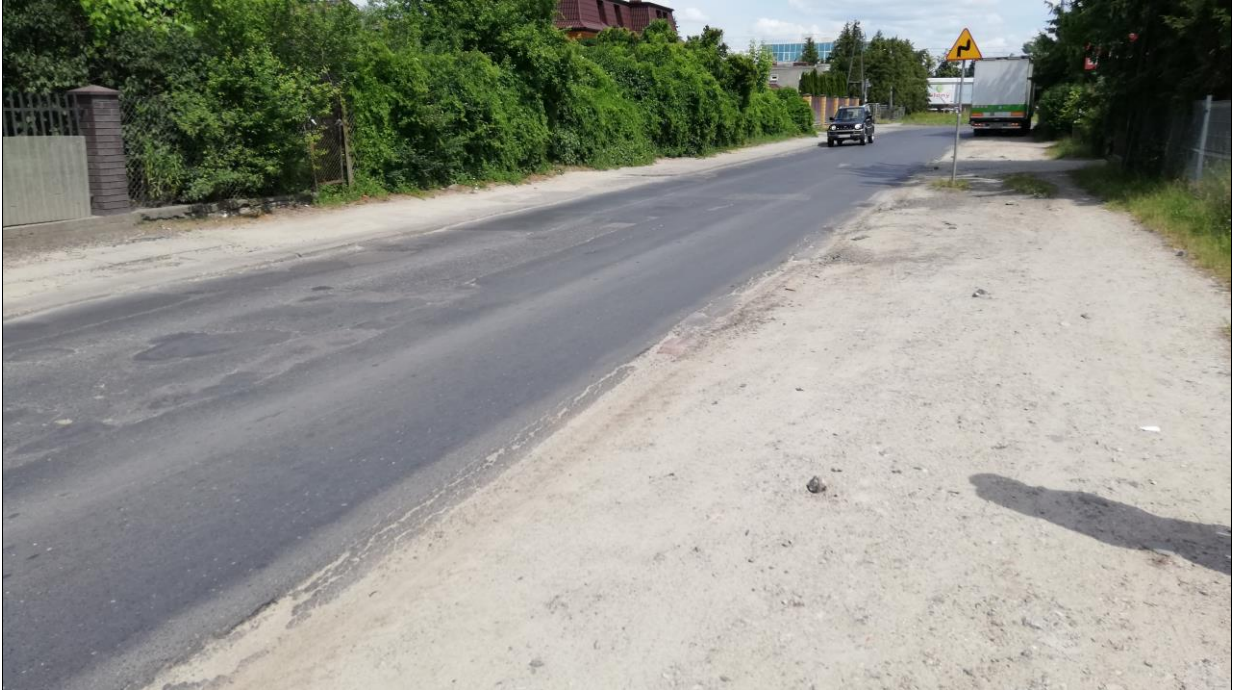
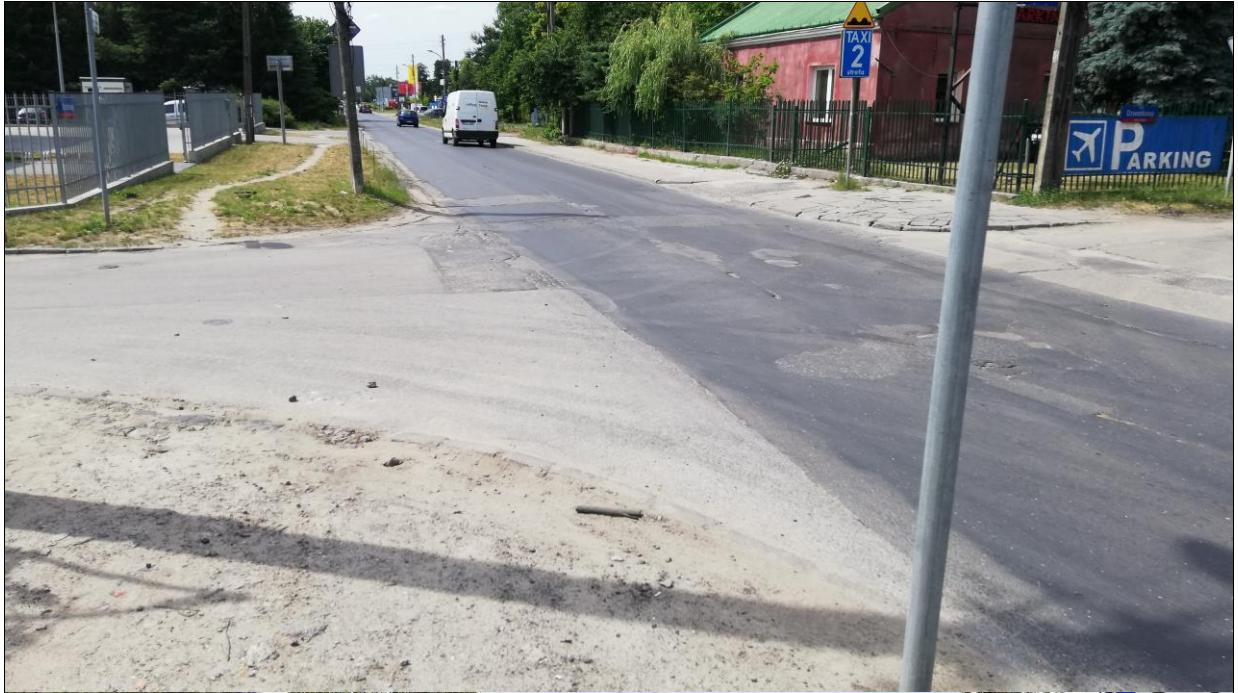
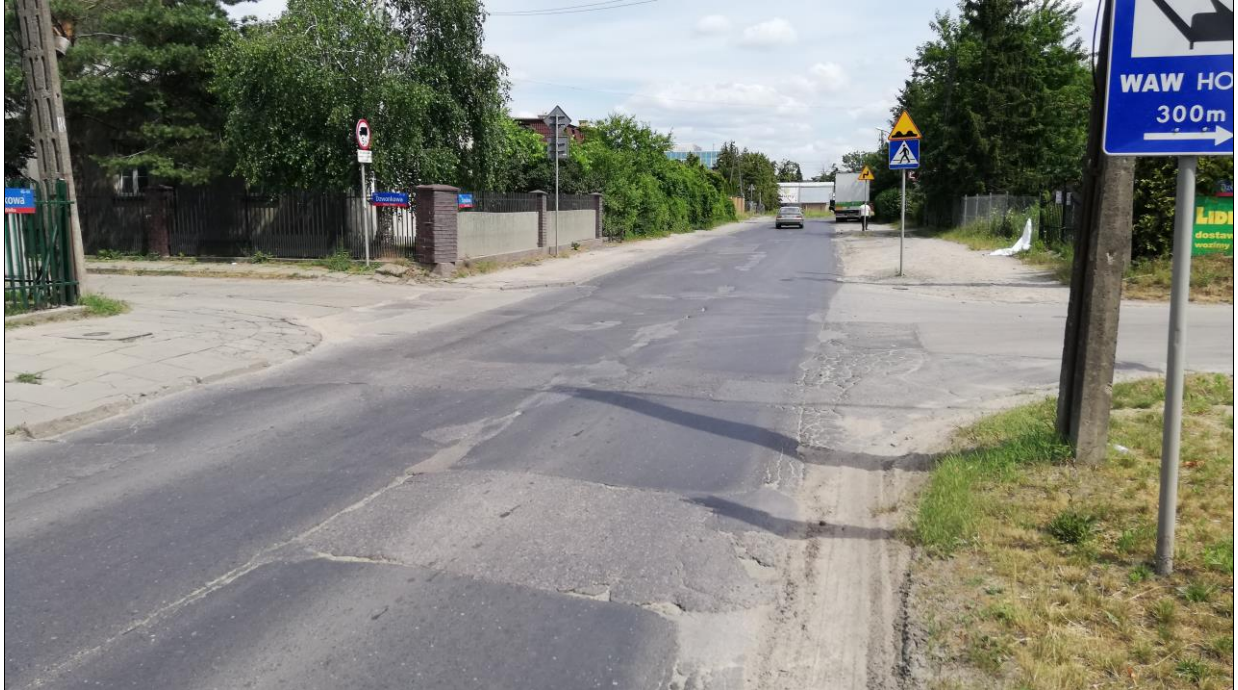
ZDJĘCIA

Przejście zlokalizowane na wlocie z pierwszeństwem przejazdu ulicy zbiorczej skrzyżowania nieskanalizowanego, na którym stwierdzono szereg poważnych nieprawidłowości związanych z bezpieczeństwem ruchu niechronionych jego uczestników. Wśród nich zaliczyć należy:

- brak chodnika po jednej ze stron jezdni, który sprawia, że piesi nie mają żadnej ochrony przy jezdni i przejściu i są narażeni na przykład na potrącenia związane z najeżdżaniem na strefy, w których mogą przebywać w czasie prób przekraczania jezdni,

- brak ramp dla pieszych o ograniczonych możliwościach poruszania się, co w niektórych sytuacjach może utrudniać pieszym pokonanie odcinka strefy sąsiadującej z jezdnią lub nawet być przyczyną potknięć i przewrócenia się na jezdnię,

- związany z powyższym brak jakichkolwiek usprawnień dla osób słabowidzących i niewidzących – po obu stronach jezdni, co może sprawiać, że osoba niedowidząca i niewidząca natomiast nie będzie miała szans aby ocenić, czy znajduje się w obszarze chronionym czy już na przejściu dla pieszych,

- przejście jest wrażliwe na zastawianie pól widoczności przez fizyczną możliwość parkowania pojazdów, a ponadto ograniczenie widoczności przed przejściem jest również spowodowane nieodległym parkowaniem pojazdów oraz bliskością ogrodzeń posesji; ograniczenie widoczności przed przejściem wpływa na brak pełnej możliwości oceny sytuacji przed przejściem / na jezdni, co może także skutkować potrąceniami pieszych. Inną zaobserwowaną wadą przejścia jest jego wrażliwość na zastawianie pól widoczności,

- brak (bardzo zły stan) oznakowania poziomego przed przejściem, który może decydować o braku możliwości wystarczająco wczesnego przekazania kierującym informacji o lokalizacji i typie przejścia na wlocie. To z kolei może powodować zagrożenia związane na przykład z bezrefleksyjnym wjazdem na przejście i prowadzić do potrąceń pieszych,

- funkcjonowanie szerokich, nieuporządkowanych geometrycznie zjazdów w rejonie przejścia, na których odbywa się parkowanie i manewrowanie, w tym z wykorzystywaniem krawędzi przejścia jako zjazdu. Manewry takie stwarzają realne zagrożenie potrąceń pieszych z uwagi na wyłączenie uwagi kierującego z obserwacji sąsiedztwa przejścia i koncentrację na sytuacji na drodze. Ponadto wpływa to na ograniczenia widoczności w rejonie przejścia, które mogą powodować, że kierujący wykonujący manewr skrętu ze zjazdu i dojeżdżający do przejścia może nie mieć możliwości dostrzeżenia pieszych zbliżających się do przejścia i jednocześnie piesi nie mają pełnej możliwości obserwacji dostrzeżenia zbliżającego się pojazdu,

- zły stan nawierzchni jezdni w strefie przejścia, który zmusza kierowców do skupienia nad omijaniem ubytków w jezdni zamiast koncentracji na sytuacji w strefie przekraczania jezdni przez pieszych, a ponadto może sprawiać trudności pieszym z przekraczaniem jezdni, powodując na przykład potknięcia czy problem z przejeżdżnością kół wózków z których mogą korzystać,

- lokalizacja lokalnego najniższego punktu niwelety krawędzi jezdni przy przejściu, o czym świadczą zagłębienia i ślady kałuż
 - oznacza to, że woda deszczowa będzie zbierała się na przejściu. Piesi oczekujący mogą być opryskiwani przez pojazdy przejeżdżające. W okresach mrozów miejsce w obszarze tego przejścia jest obciążone większym ryzykiem powstawania śliskości. Powstawanie obszarów oblodzenia w obszarze przejścia jest szczególnie niebezpieczne i może prowadzić do poślizgnięć i upadków pieszych co może być przyczyną urazów ciała.

- W czasie inspekcji w terenie stwierdzono również wysokie prędkości pojazdów przejeżdżających przez przejście, głównie z uwagi na sprzyjający temu długi prosty odcinek jezdni poprzedzający przejście. Zjawisko to jest niepożądane w obrębie badanego przejścia, ponieważ w przypadku zdarzenia z udziałem pieszych może to prowadzić do bardzo groźnych skutków.

Rekomenduje się natychmiastową i w pełni kompleksową modernizację przejścia poprzez uporządkowanie przekroju jezdni, uspokojenie ruchu oraz dostosowanie do obowiązujących standardów, takich jak zapewnienie czytelności oznakowania, instalacja usprawnień dla ruchu osób o szczególnych potrzebach ruchowych, poprawę stanu odwodnienia strefy przejścia, jak również likwidację bądź uporządkowanie zjazdów w strefie funkcjonowanie przejścia wraz z fizycznym zabezpieczeniem pól widoczności w strefie przejścia za pomocą słupków przeszkodowych.
