FORMULARZ AUDYTU BRD		Arkusz 1
Audytor	Artur Ryś	
Data, Godzina	18.06.2019 14:45	
Pogoda	Zachmurzenie: Częściowe

METRYKA WEDŁUG INWENTARYZACJI			
NR PRZEJŚCIA	4268		
DZIELNICA	Włochy	KATEGORIA	Gminna
ULICA	Szyszkowa	LICZBA PASÓW	2
SKRZYŻOWANIE ZJAZD	Żaluzji		
OPIS	przez Szyszkowa

FORMULARZ AUDYTU BRD		Arkusz 2
NR PRZEJŚCIA	4268

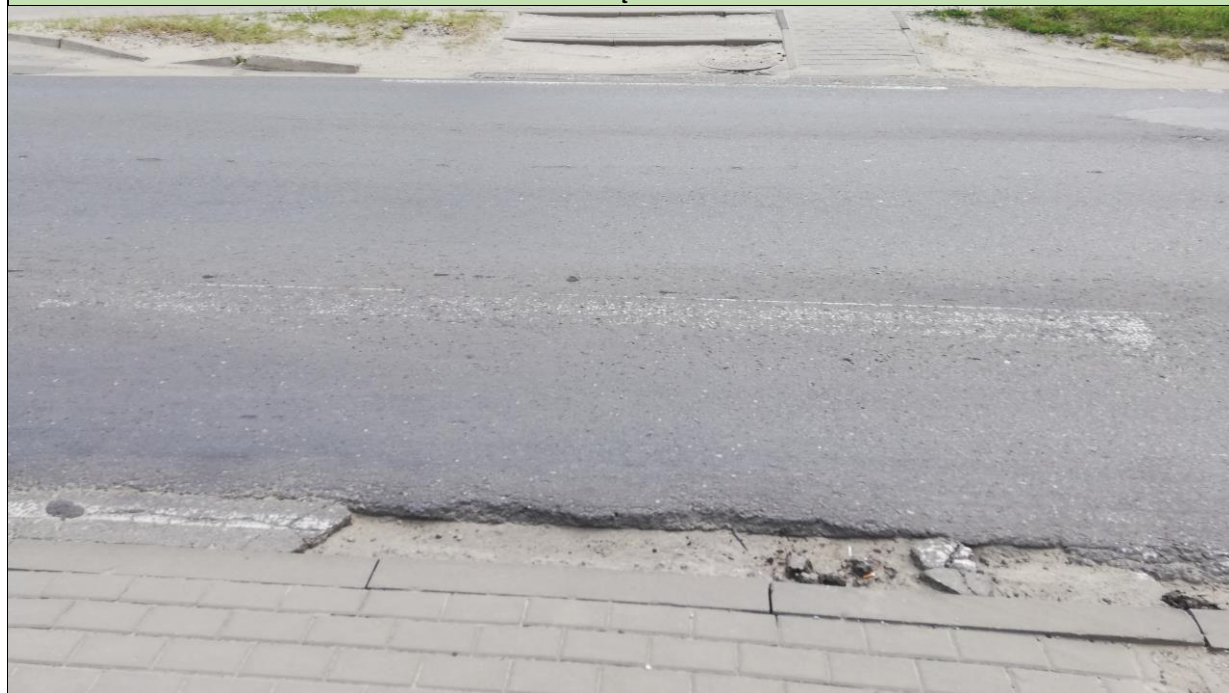
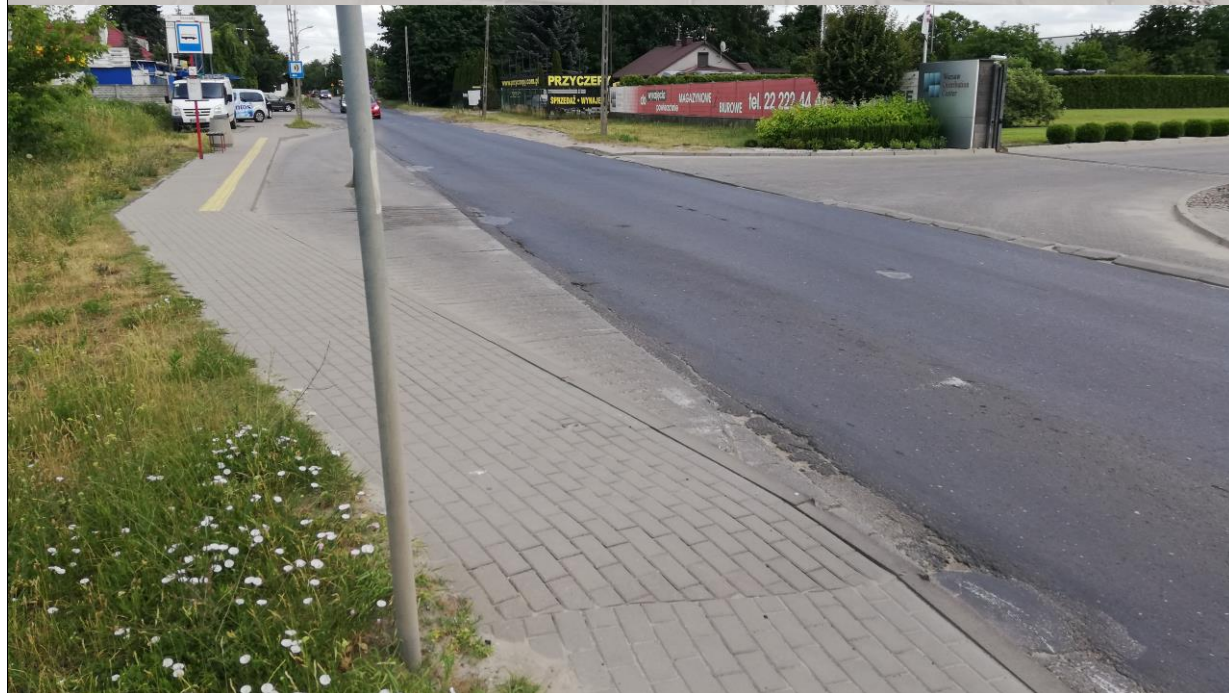
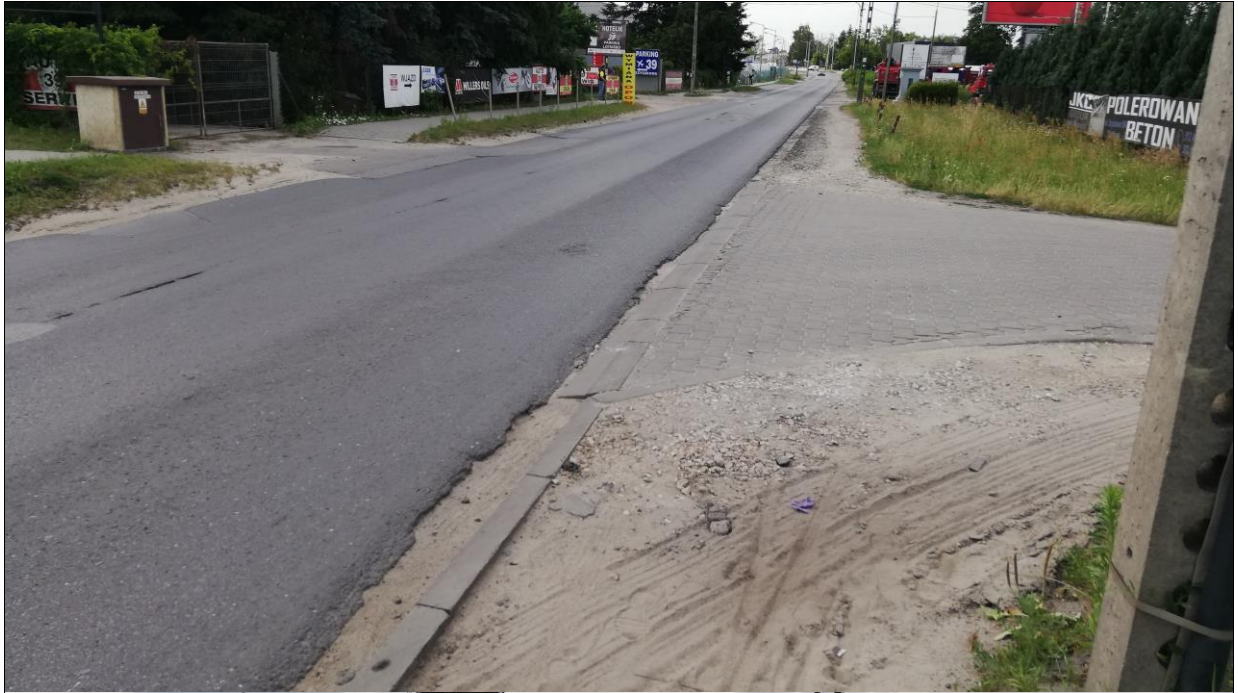
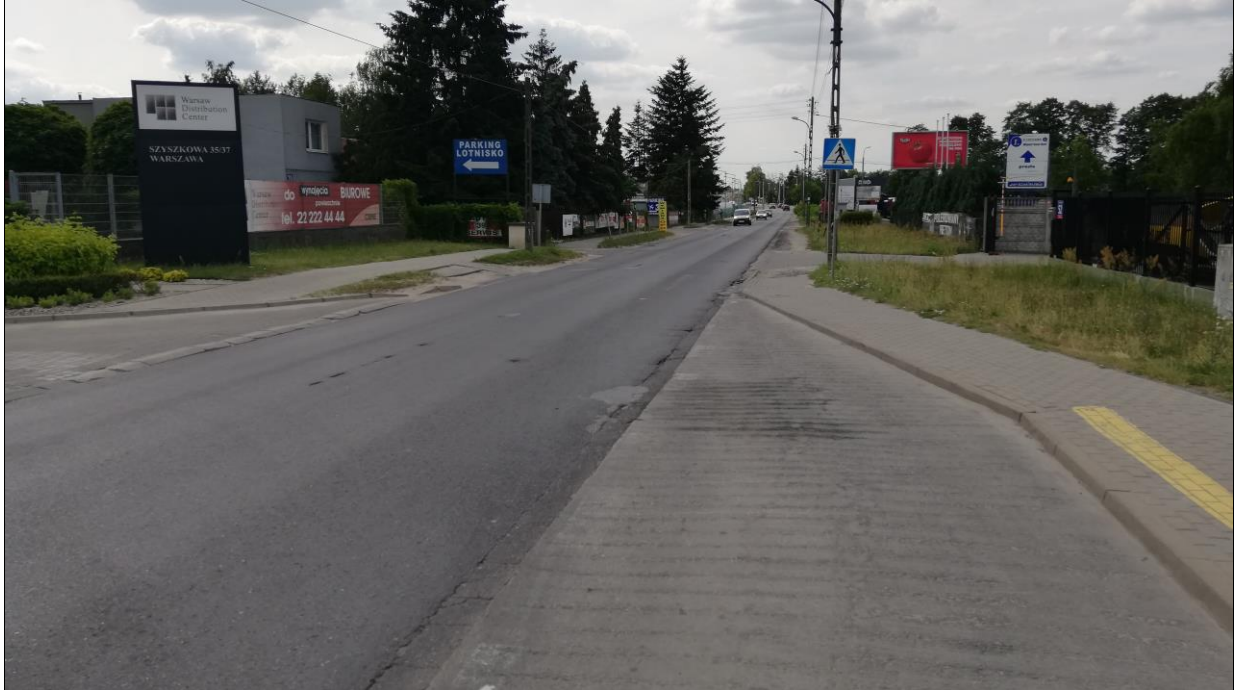
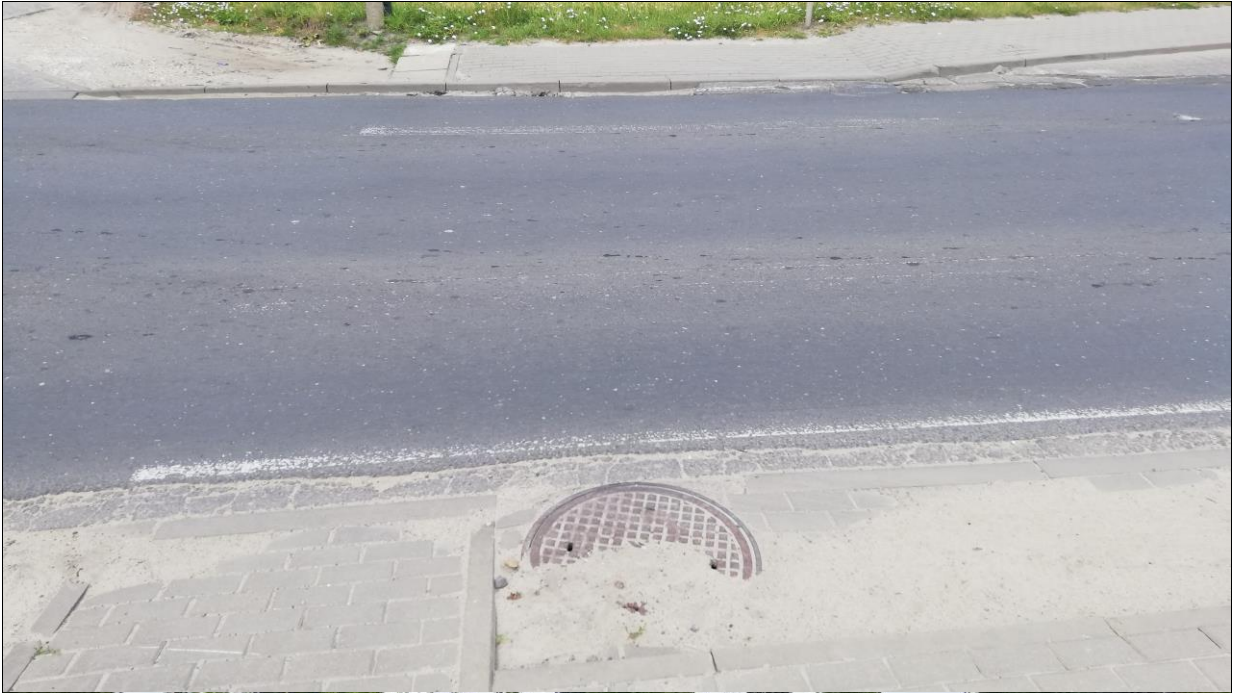
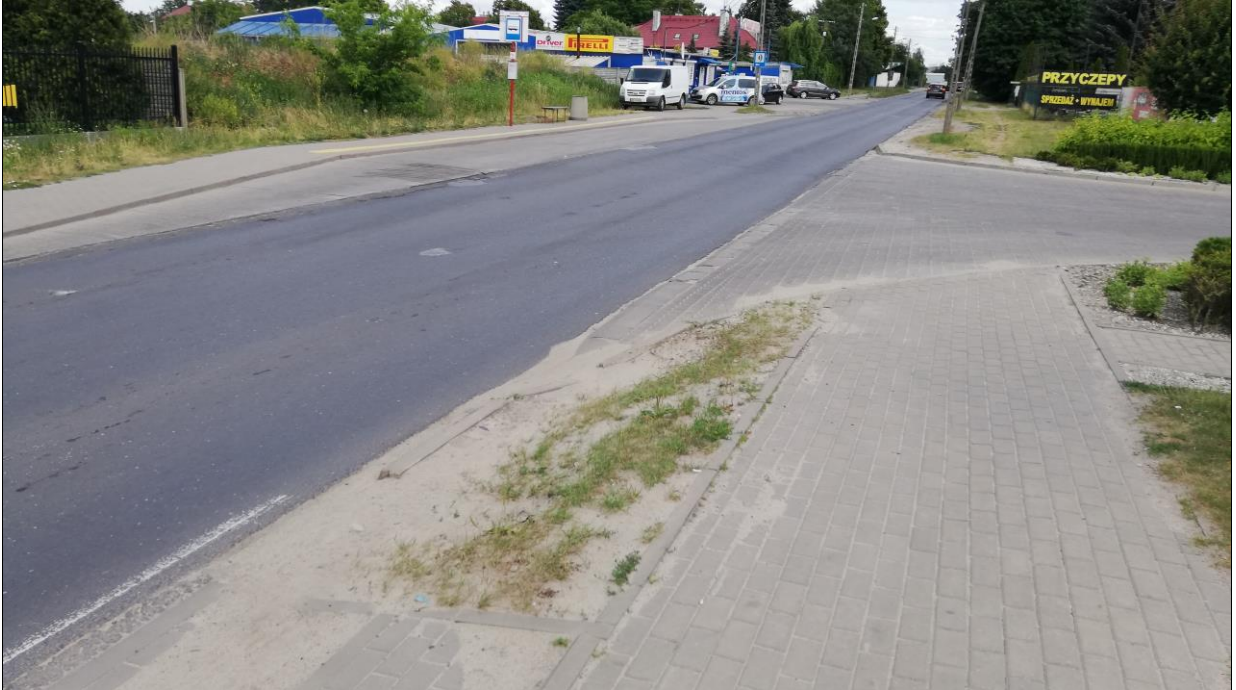
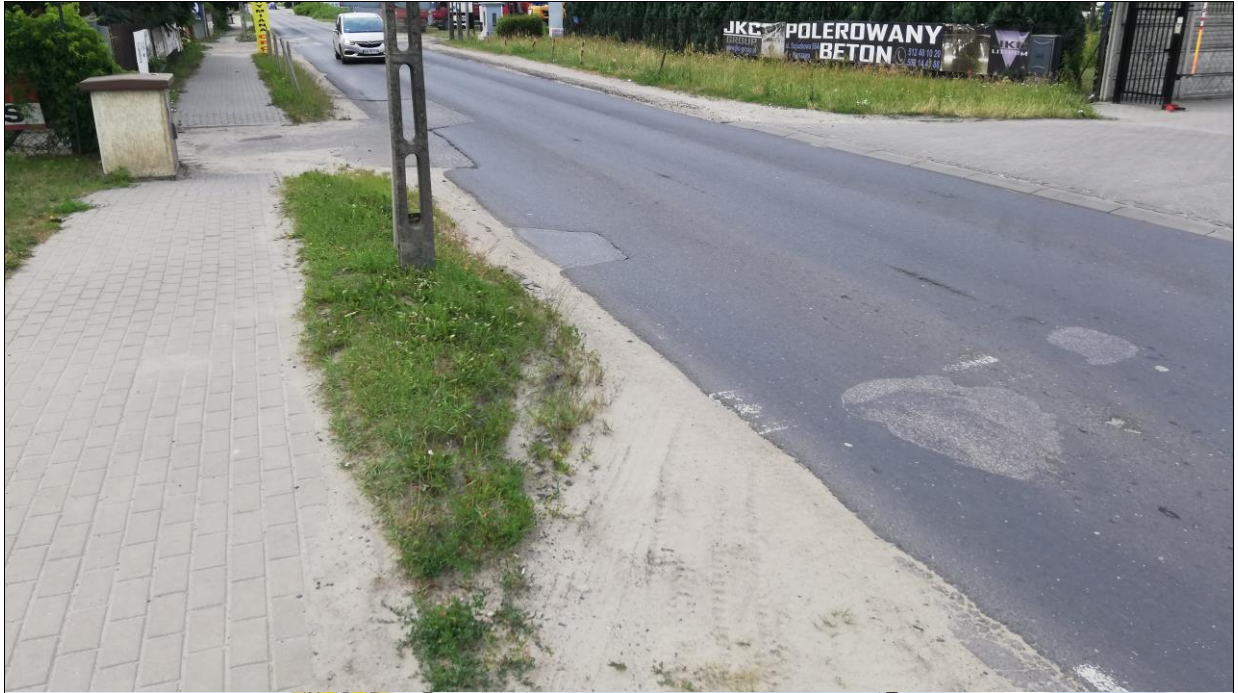
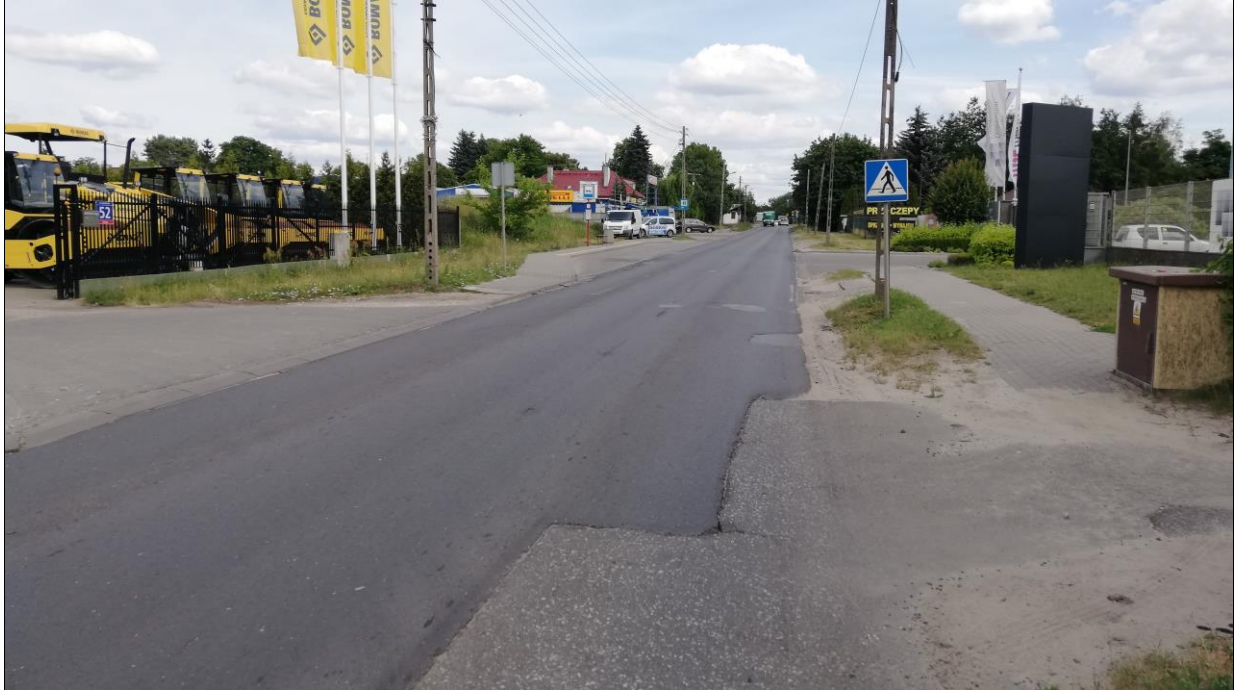
ZDJĘCIA

Przejście zlokalizowane na wlocie z pierwszeństwem przejazdu ulicy zbiorczej skrzyżowania nieskanalizowanego, na którym stwierdzono szereg poważnych nieprawidłowości związanych z bezpieczeństwem ruchu niechronionych jego uczestników. Wśród nich zaliczyć należy:

- niewłaściwie zorganizowany chodnik po jednej ze stron (brak ukształtowanej rampy) – w formie schodów terenowych tuż przy krawędzi jezdni, co w niektórych sytuacjach może utrudniać pieszym pokonanie odcinka strefy sąsiadującej z jezdnią lub nawet być przyczyną potknięć i przewrócenia się na jezdnię,

- brak usprawnień dla osób słabowidzących i niewidzących po obu stronach jezdni, co może sprawiać, że osoba niedowidząca i niewidząca natomiast nie będzie miała szans aby ocenić, czy znajduje się w obszarze chronionym czy już na przejściu dla pieszych,

- brak (bardzo zły stan) oznakowania poziomego przed przejściem, który może decydować o braku możliwości wystarczająco wczesnego przekazania kierującym informacją o lokalizacji i typie przejścia na wlocie. To z kolei może powodować zagrożenia związane na przykład z bezrefleksyjnym wjazdem na przejście i prowadzić do potrażeń pieszych,

- funkcjonowanie zjazdów w rejonie przejścia; wpływać to może na ograniczenia widoczności w rejonie przejścia, które mogą powodować, że kierujący wykonujący manewr skrętu ze zjazdu i dojeżdżający do przejścia może nie mieć możliwości dostrzeżenia pieszych zbliżających się do przejścia i jednocześnie piesi nie mają pełnej możliwości obserwacji dostrzeżenia zbliżającego się pojazdu,

- wrażliwość przejścia na zastawianie pól trójkątów widoczności w jego obrębie, co także niesie konsekwencje związane z brakiem możliwości dostrzeżenia pieszych zbliżających się do przejścia lub pojazdów poruszających się w jego stronę,

- zły stan nawierzchni jezdni w strefie (przy krawędzi) przejścia, który może sprawiać trudności pieszym z przekraczaniem jezdni, powodując na przykład potknięcia czy problem z przejeżdżaniem kół wózków, z których mogą korzystać,

- lokalizacja przejścia przed czołem zatoki przystanku autobusowego, co może powodować, że w trakcie opuszczania przystanku autobus może zasłaniać pieszego wkraczającego na przejście, natomiast próbujący go wyminąć / wyprzedzić inny pojazd dojeżdżając do przejścia nie zdąży dać pierwszeństwa pieszemu na przejściu i potraćić go.

Rekomenduje się zmianę lokalizacji przejścia (odsunięcie od strefy przystanku) lub w pełni kompleksową modernizację przejścia poprzez uporządkowanie przekroju jezdni, uspokojenie ruchu oraz dostosowanie do obowiązujących standardów, takich jak zapewnienie czytelności oznakowania, zapewnienie ciągłości i odpowiedniego stanu technicznego ciągów pieszym prowadzącym do przejścia, instalacja usprawnień dla ruchu osób o szczególnych potrzebach ruchowych, poprawę stanu odwodnienia strefy przejścia, jak również likwidację bądź uporządkowanie zjazdów w strefie funkcjonowanie przejścia wraz z fizycznym zabezpieczeniem pól widoczności w strefie przejścia za pomocą słupków przeszkodowych.
