FORMULARZ AUDYTU BRD		Arkusz 1
Audytor	Marcin Budzyński	
Data, Godzina	22.06.2019 10:50	
Pogoda	Słonecznie

METRYKA WEDŁUG INWENTARYZACJI			
NR PRZEJŚCIA	4279		
DZIELNICA	Włochy	KATEGORIA	Wojewódzka
ULICA	Al. Krakowska	LICZBA PASÓW	3
SKRZYŻOWANIE ZJAZD	Al. Krakowska 176		
OPIS	przez al. Krakowska, przy przystanku tramwajowym „Lipowczana”

FORMULARZ AUDYTU BRD		Arkusz 9
NR PRZEJŚCIA	4279

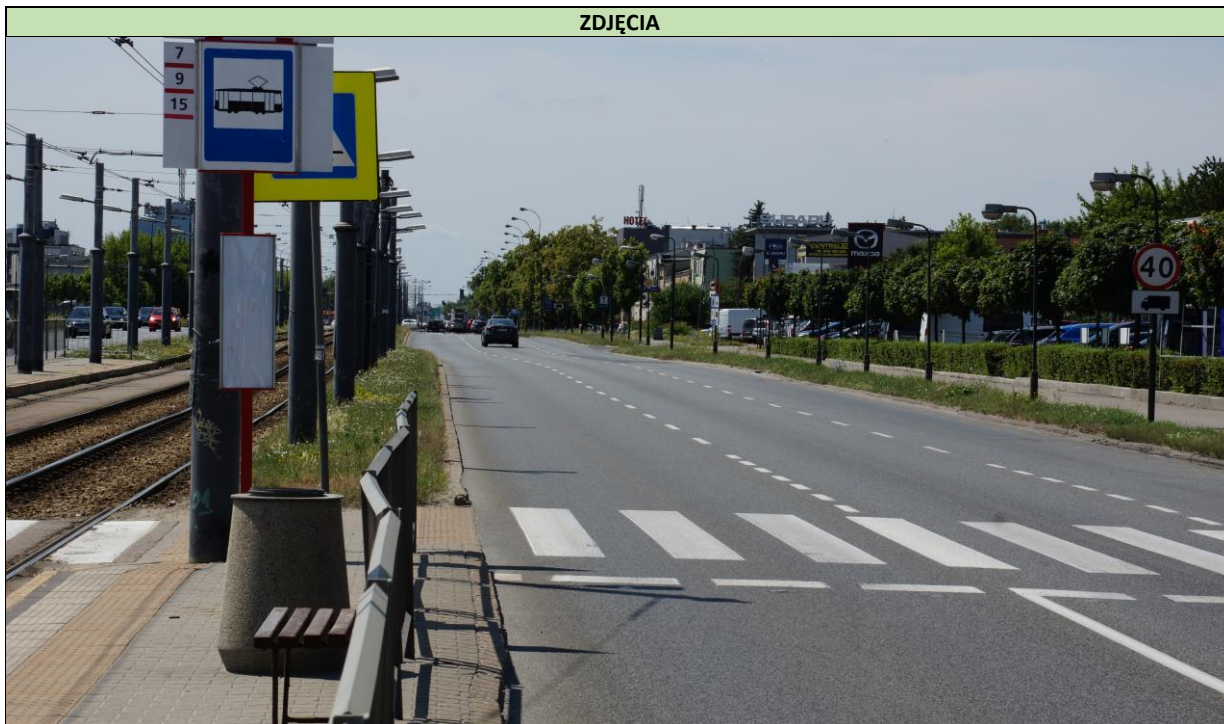
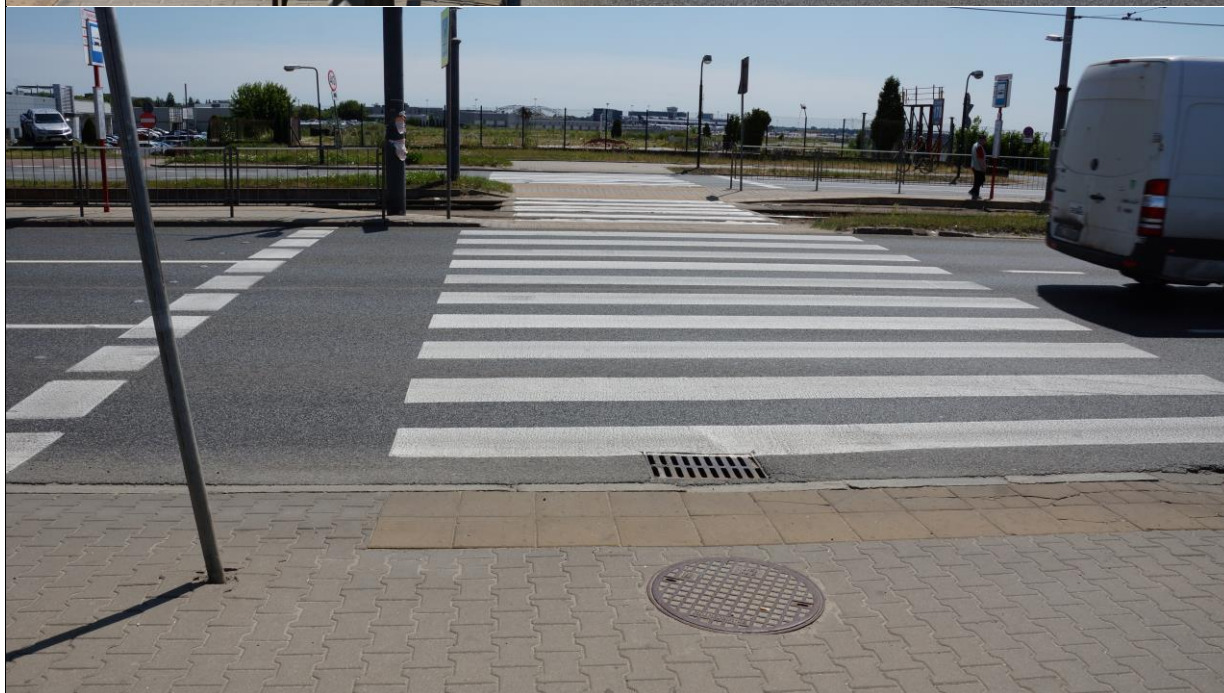
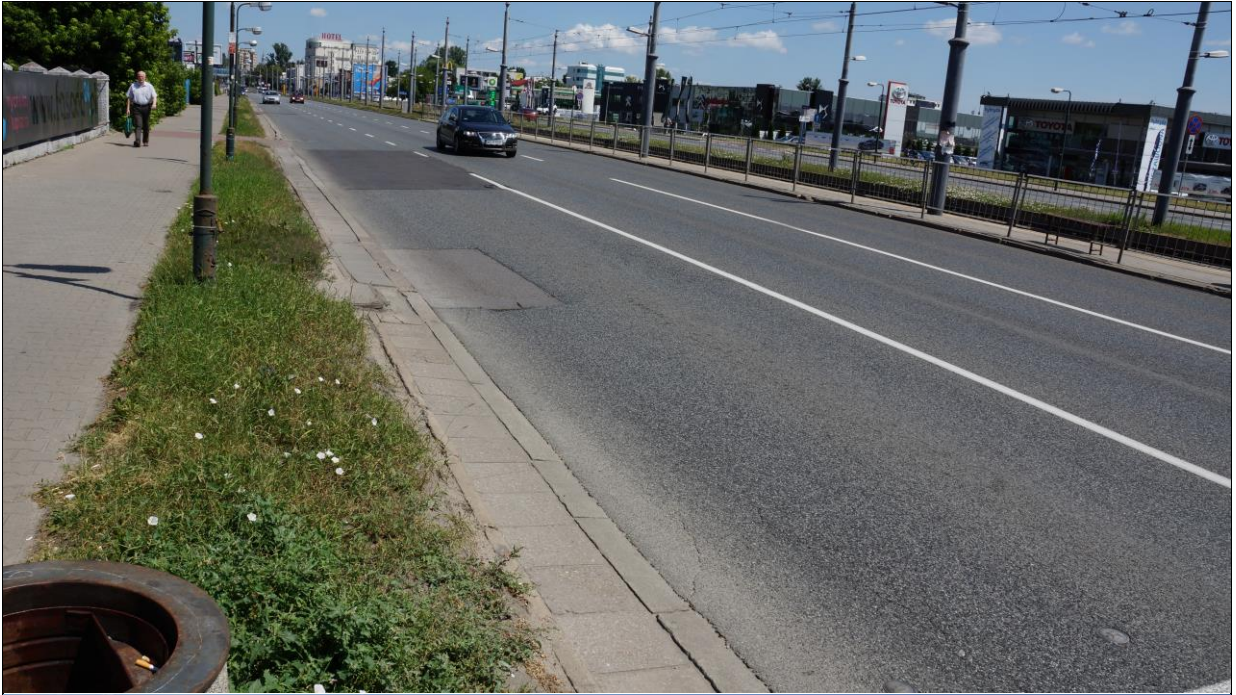
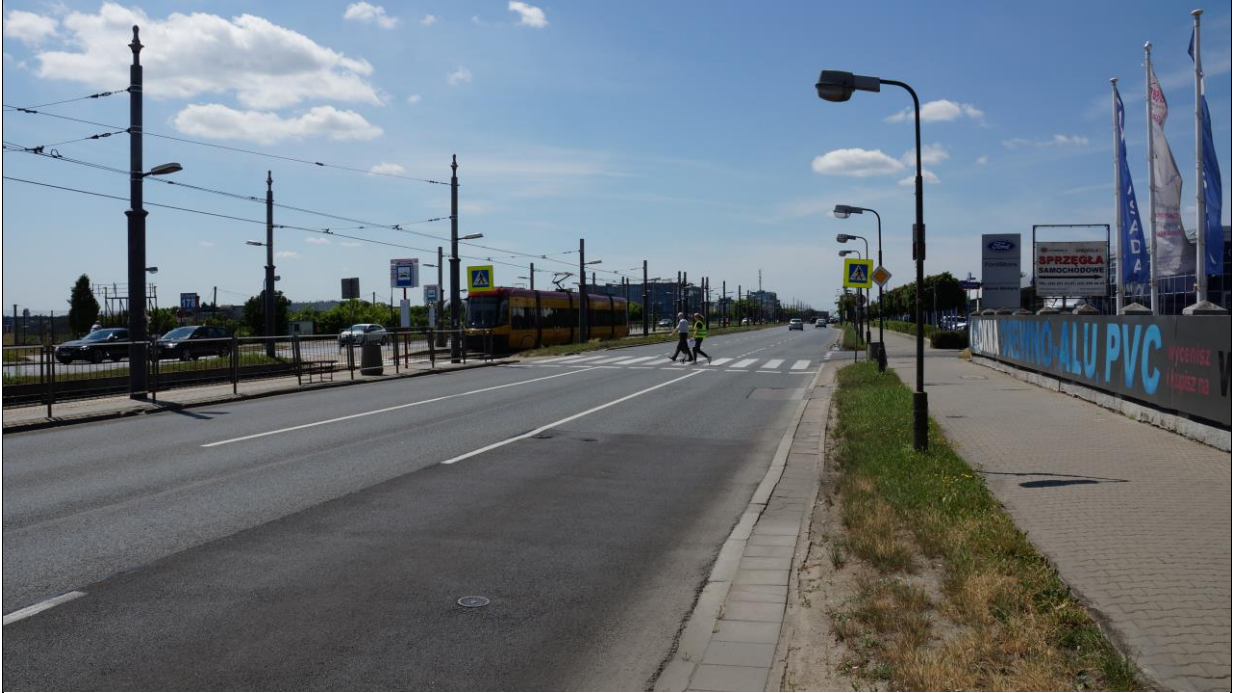
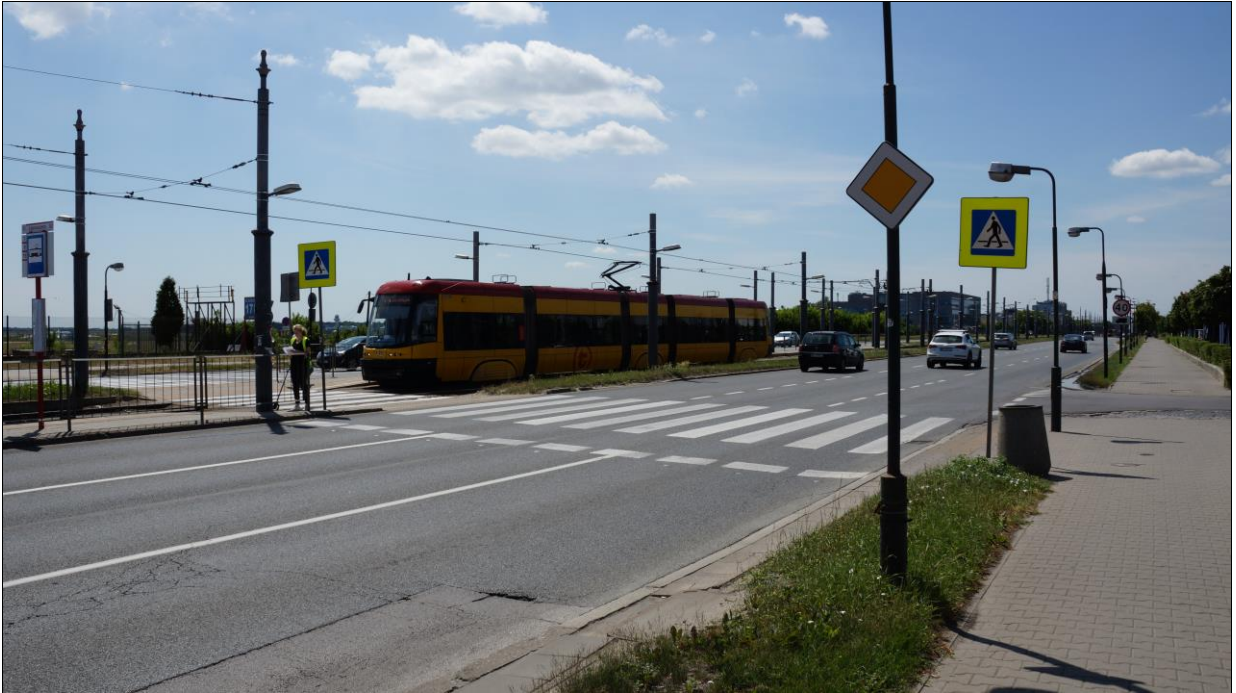
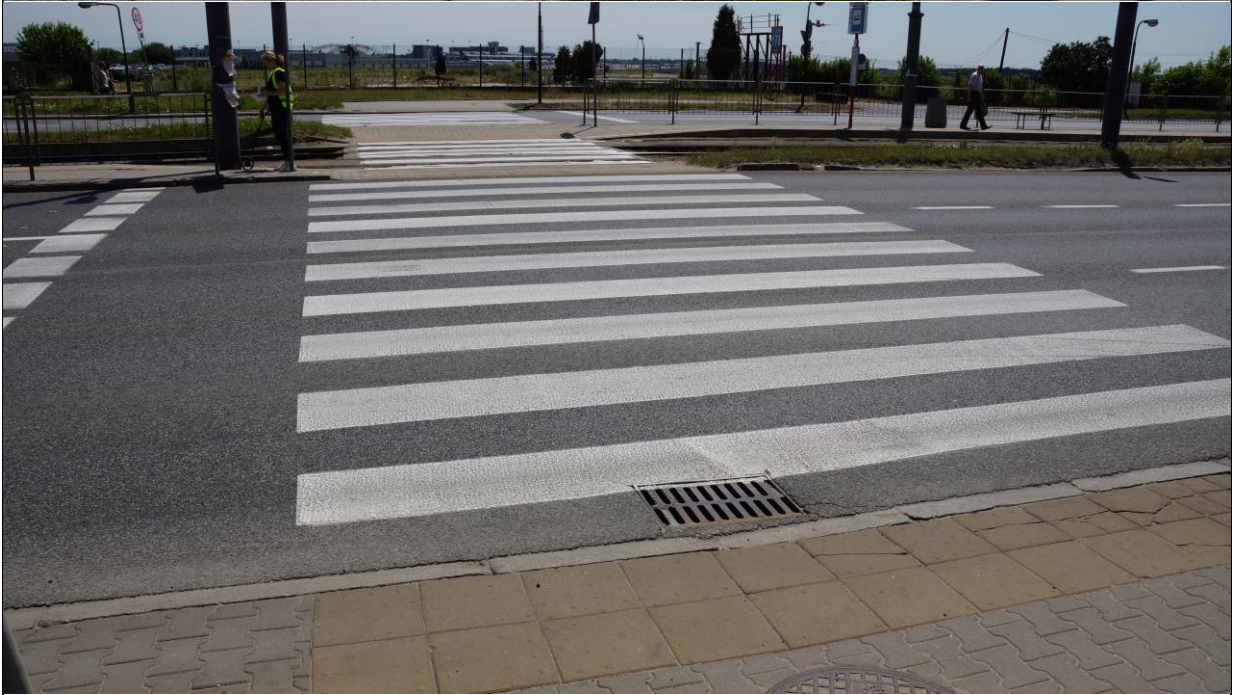
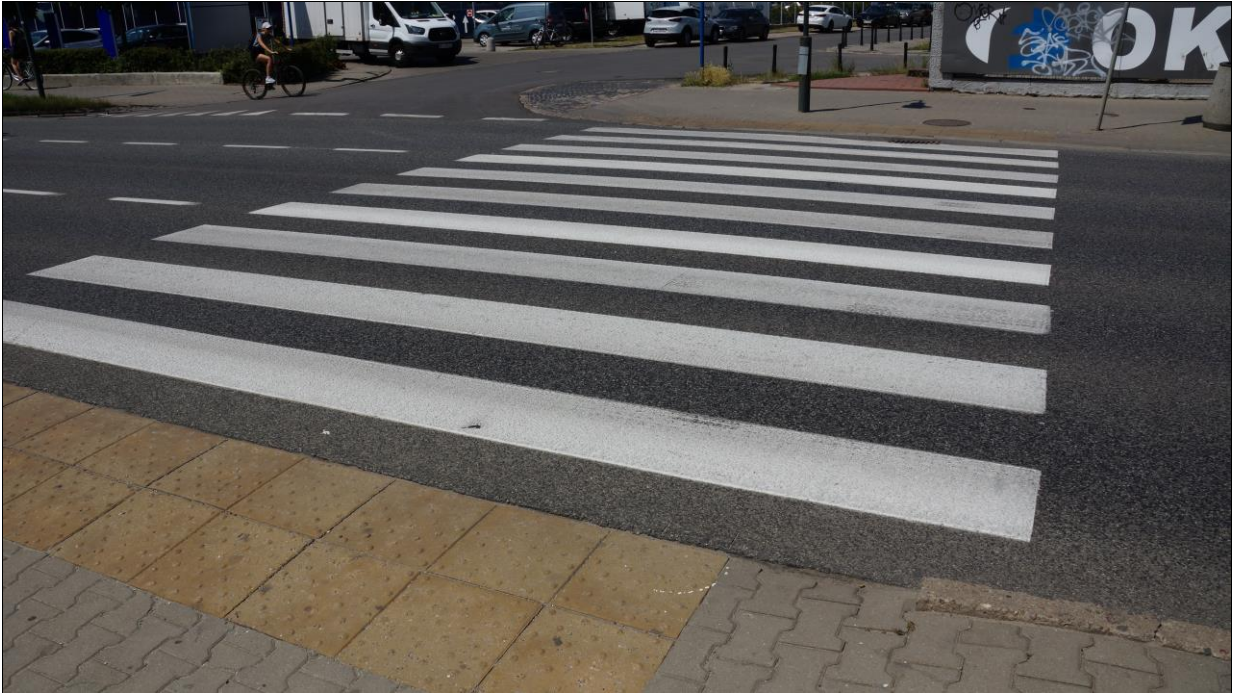
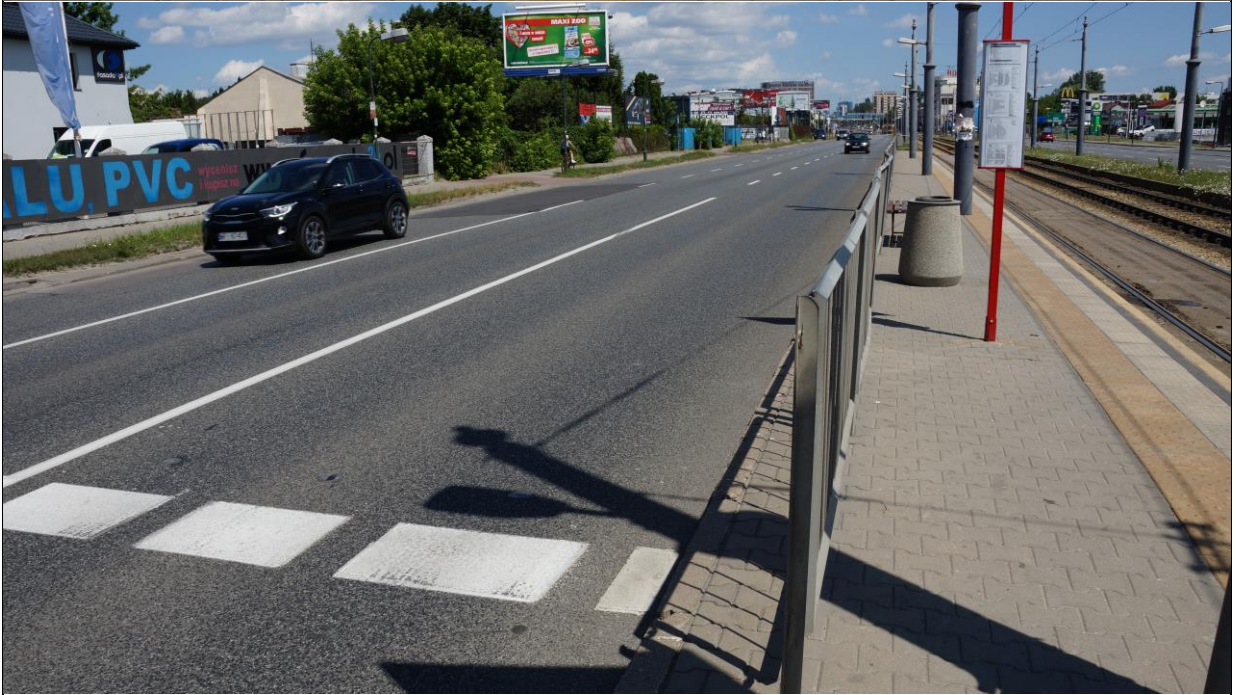
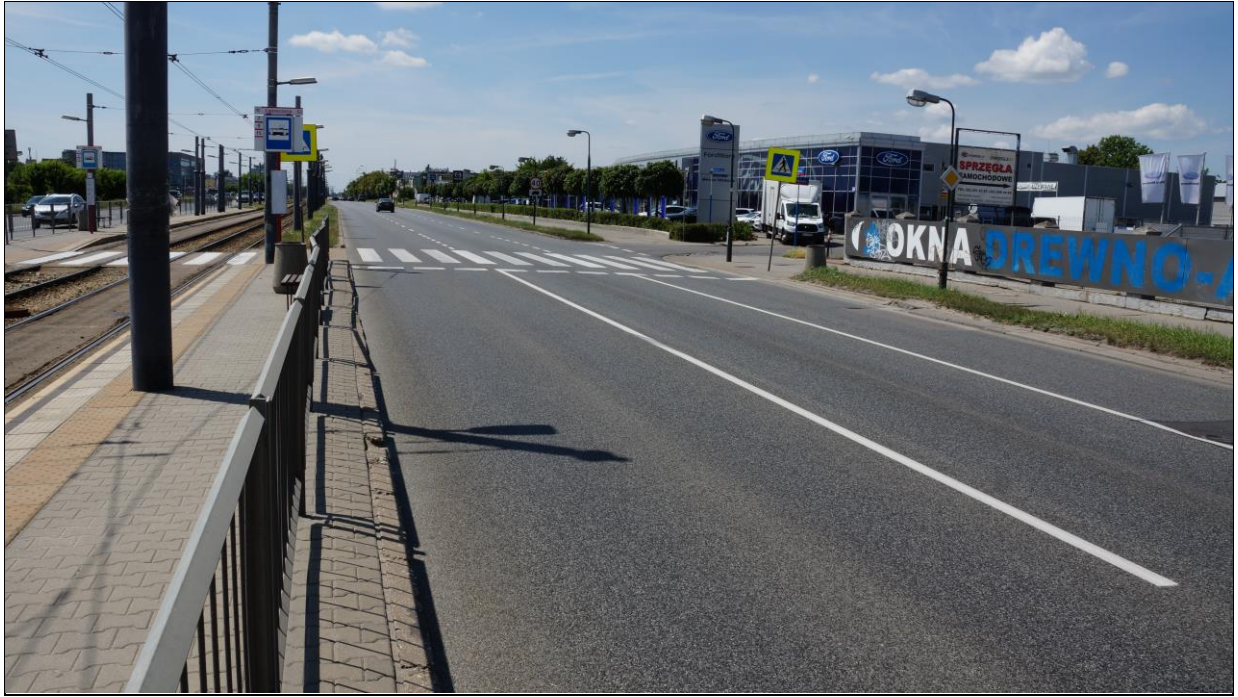
ZDJĘCIA

Przeście dla pieszych na drodze nadrzędnej, przez trzy pasy ruchu w jednym kierunku (całe przejście przez Al. Krakowską obejmuje dodatkowo przejście przez tory tramwajowe oraz przez przejście na drugiej jezdni, również przez trzy pasy ruchu)

Bardzo wysoka prędkość i przejście przez trzy pasy w jednym kierunku. Długa prosta, trzy pasy w jednym kierunku, brak jakichkolwiek elementów ograniczających prędkość sprzyja takiej wysokiej prędkości, znacznie przekraczającej dopuszczony limit. Pomiary wykonane w trakcie badań terenowych wskazują na średnie prędkości ok. 80 km/h, występowały przypadki przekraczania 100 km/h. Wiąże się to z ryzykiem najechania na pieszego i bardzo dużą ciężkością wypadków. Pieszy przy wysokiej prędkości pojazdów może niewłaściwie ocenić odległość i wejść na przejście, a jednocześnie kierowca może nie zdążyć wyhamować przed pieszym. Do tego przy trzech pasach w jednym kierunku występuje ryzyko, że w sytuacji, kiedy jeden z kierowców zatrzyma się ustępując pierwszeństwa pieszemu, kierowca na sąsiednim pasie tego nie zrobi i dojdzie do najechania na pieszego.

Wpusty deszczowe zlokalizowane w obrębie przejścia. Może to skutkować gromadzeniem się wody opadowej na przejściu dla pieszych co będzie powodować utrudnienia w poruszaniu się pieszych. Dodatkowo taka lokalizacja wpustu może spowodować przewrócenie się pieszego.

Wąska strefa oczekiwania. Pomiędzy jezdnią a torowiskiem strefa oczekiwania ma szerokość około 1.5 m, a powinna spełniać parametry jak dla wyspy azylu. Pieszy w tym miejscu ma zbyt mało przestrzeni aby czuć się bezpiecznie. Może być zahaczany przez tramwaj lub pojazdy na jezdni. Powoduje to wysokie zagrożenie w szczególności dla osób z wózkiem dziecięcym, osób prowadzących rower lub większych grup pieszych.

Należy zainstalować sygnalizację świetlną na przejściu dla pieszych (dotyczy również przejścia przez tory tramwajowe i drugą jezdnię).

Likwidacja wpustu z obszaru przejścia dla pieszych.

Należy powiększyć strefę oczekiwania pomiędzy jezdnią a torowiskiem tramwajowym do min. szerokości 2.0 m (zalecane 2.5 m) lub zastosować sygnalizację świetlną zapewniającą przejście dla pieszych jednoetapowe przez cały przekrój (jezdnia – torowisko - jezdnia).
