FORMULARZ AUDYTU BRD		Arkusz 1
Audytor	Joanna Wachnicka	
Data, Godzina	03.08.2017 16:42	
Pogoda	Słonecznie

METRYKA WEDŁUG INWENTARYZACJI			
NR PRZEJŚCIA	<b>4328</b>		
DZIELNICA	Ursynów	KATEGORIA	Powiatowa
ULICA	Kłobudzka	LICZBA PASÓW	2
SKRZYŻOWANIE ZJAZD	Kłobudzka 6		
OPIS	przez Kłobudzka

<b>FORMULARZ AUDYTU BRD</b>		Arkusz 2
NR PRZEJŚCIA	4328

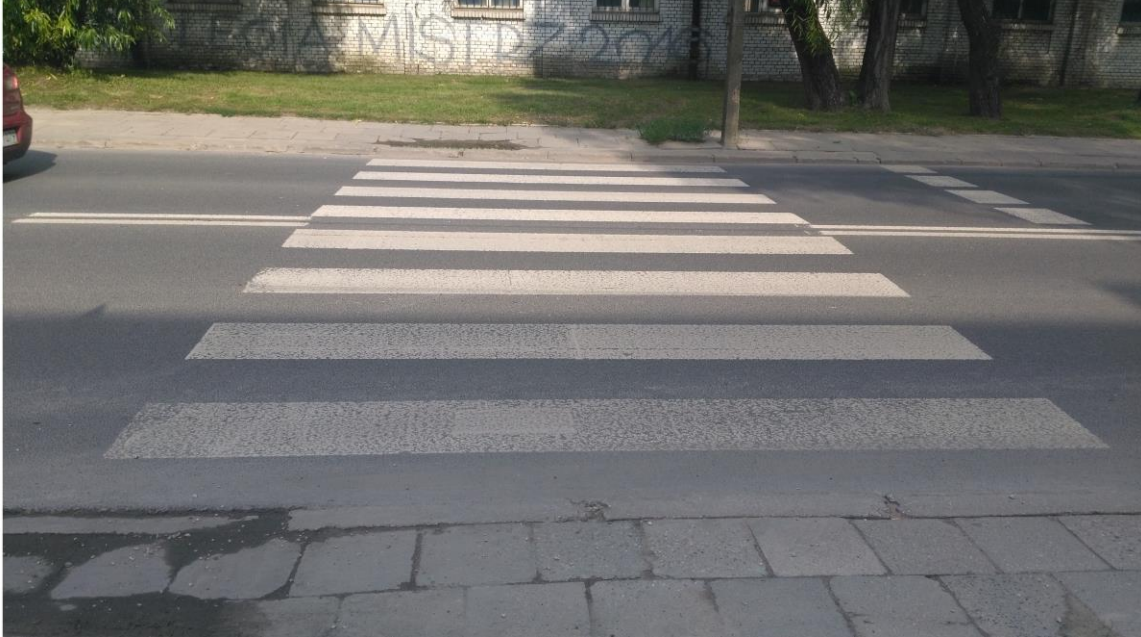
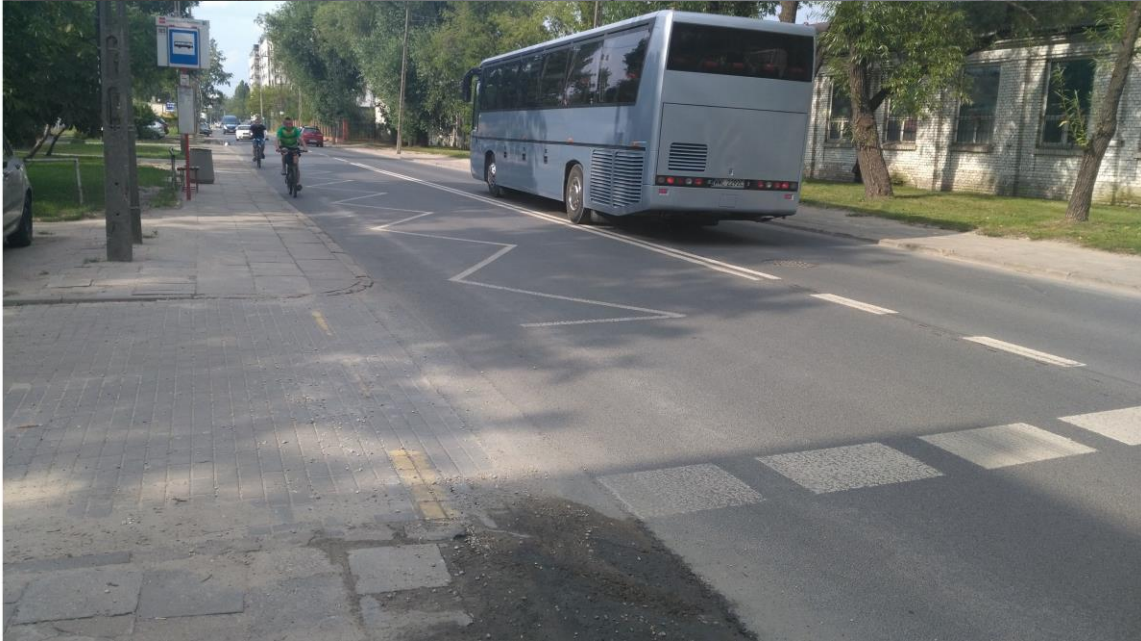
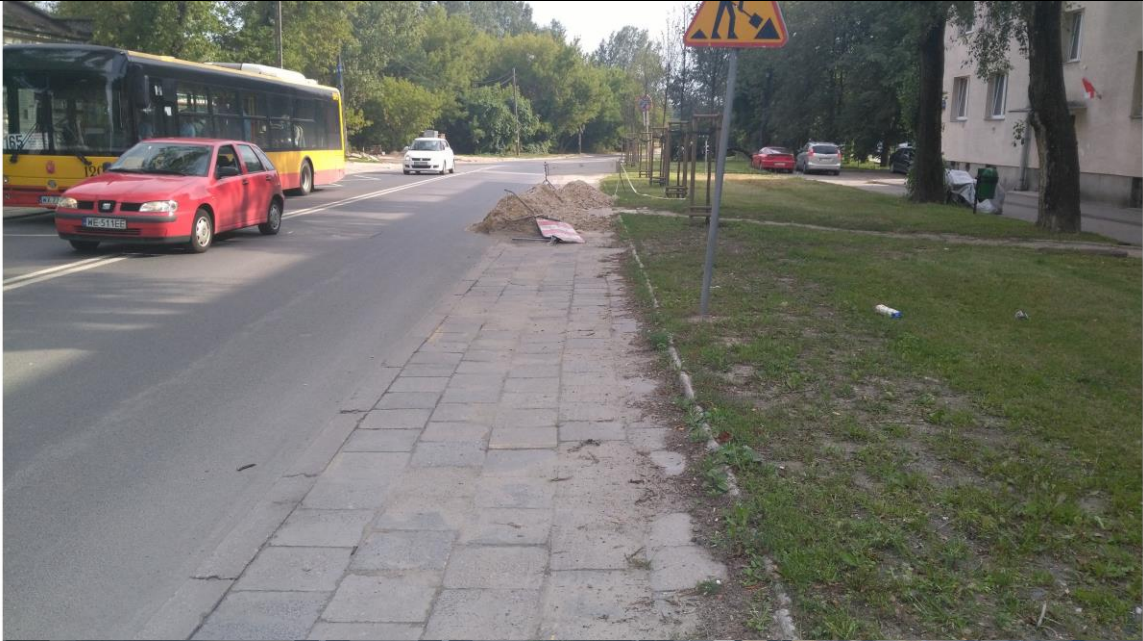
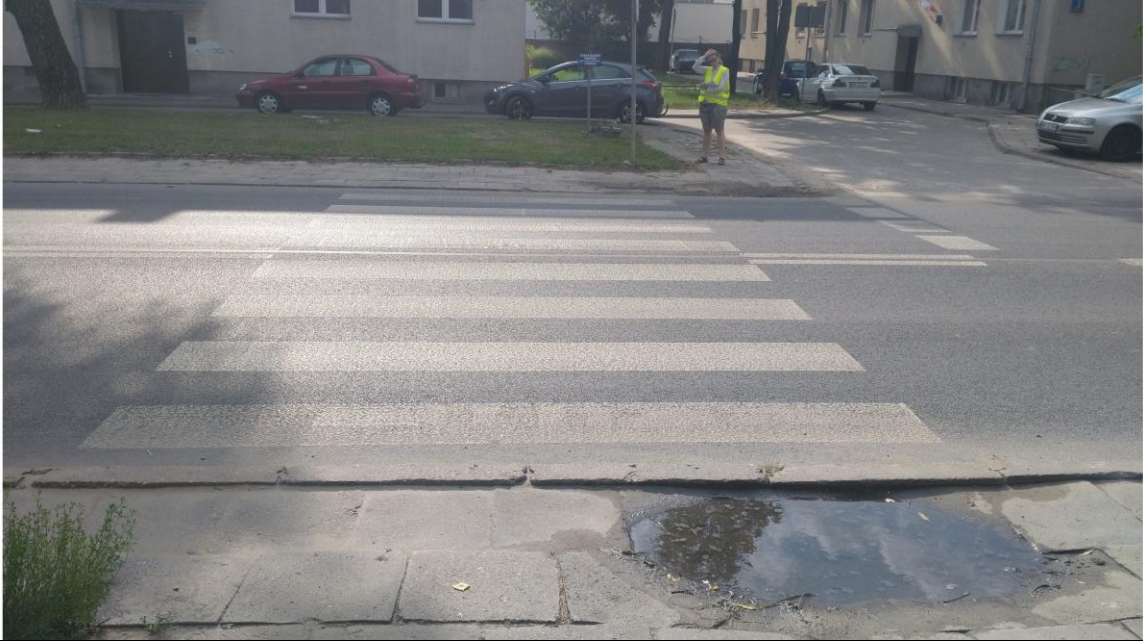
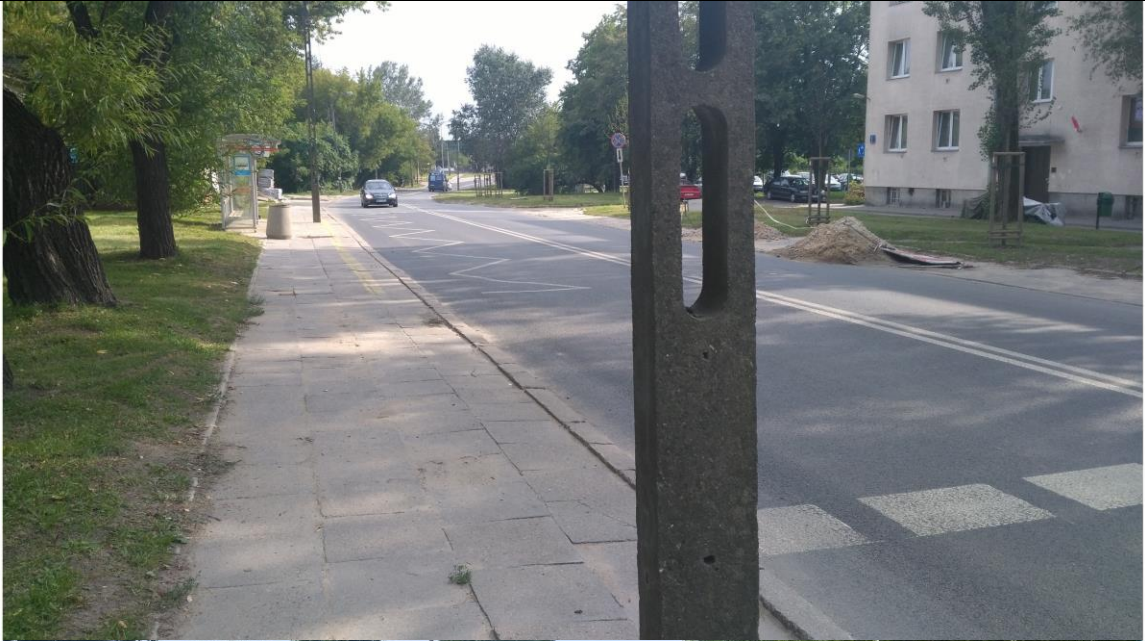
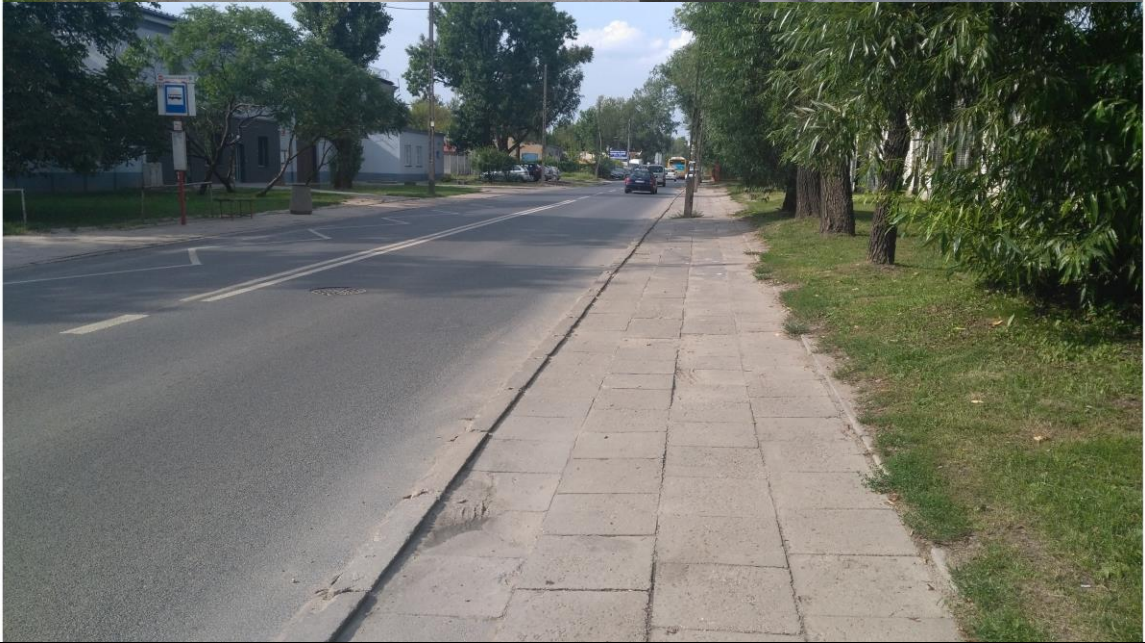
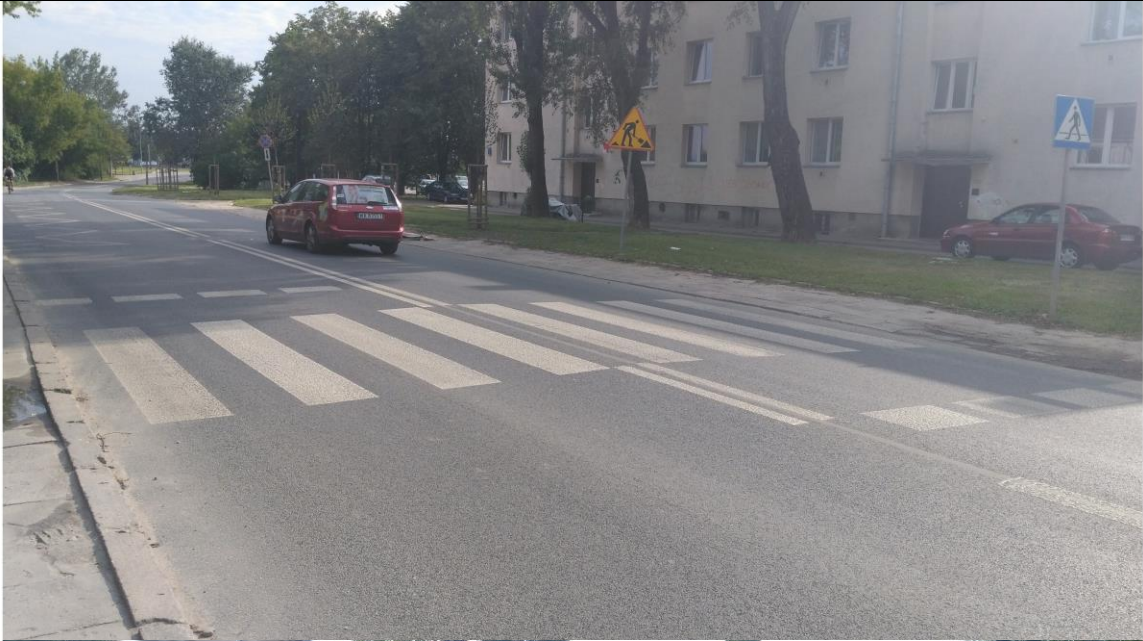
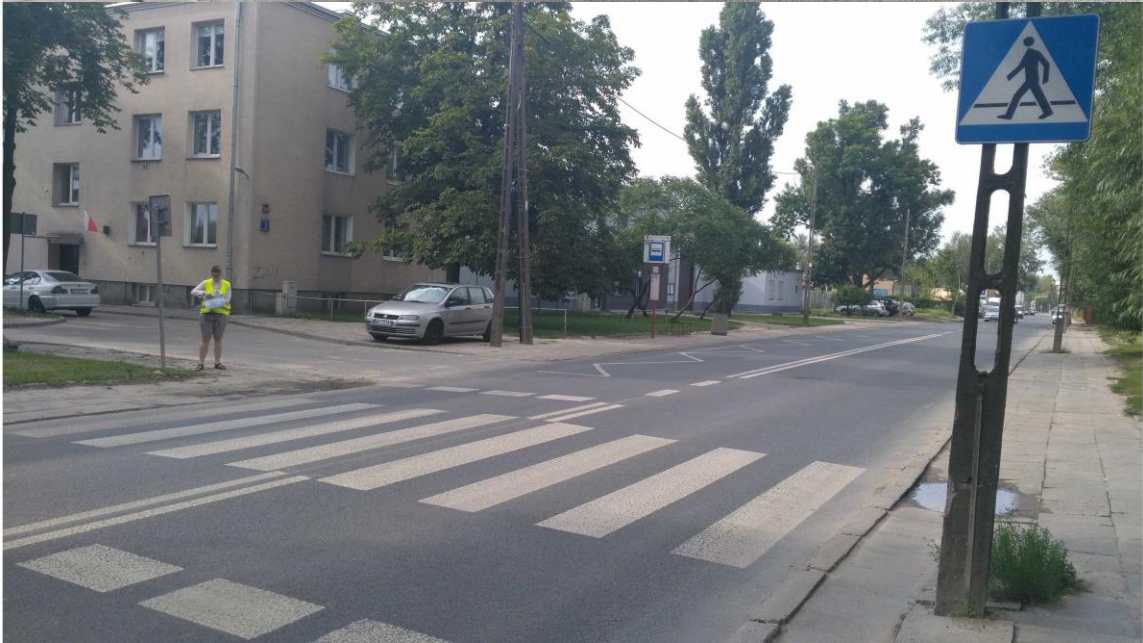
## ZDJĘCIA

Zbyt długie przejście dla pieszych i jednocześnie zbyt szerokie pasy ruchu. Przejście dla pieszych ma długość ok. 8 m. Pieszy przekraczając długie przejście dla pieszych narażony jest na ryzyko potrącenia na długim odcinku. Pieszy będzie potrzebował więcej czasu (dłuższą lukę czasową pomiędzy pojazdami) aby przekroczyć jezdnię. Powoduje to niepotrzebne zagrożenia niechronionych użytkowników ruchu.

Potencjalnie wysoka prędkość. Brak jakichkolwiek elementów uspokojenia ruchu, sprzyja takiej wysokiej prędkości, znacznie przekraczającej dopuszczony limit. Wiąże się to z ryzykiem najechania na pieszego i bardzo dużą ciężkością wypadków. Pieszy przy wysokiej prędkości pojazdów może niewłaściwie ocenić odległość i wejść na przejście, a jednocześnie kierowca może nie zdążyć wyhamować przed pieszym.

Ograniczenie widoczności przez przystanki autobusowe w sąsiedztwie przejścia. W przypadku zatrzymania się autobusu na pasie ruchu przed przejściem, pieszy wychodzi na jezdnię przy bardzo ograniczonej widoczności. Zaobserwowano omijanie stojącego na przystanku autobusu przez kierowców i wjeżdżanie na przejście z dużą prędkością w trakcie wykonywania tego manewru. Ograniczenia widoczności mogą powodować bardzo groźne w skutkach sytuacje na drodze. Kierujący zbliżający się do przejścia muszą mieć możliwość dostrzegania pieszych zbliżających się do przejścia i jednocześnie piesi muszą mieć możliwość obserwacji potoków ruchu. Kierowca oraz pieszy mają swoje prawa i obowiązki. Kierowca powinien dostosować swą prędkość aby zatrzymać się w przypadku gdy pieszy wkroczy na przejście dla pieszych. Pieszy natomiast powinien upewnić się, że może przekraczać przejścia dla pieszych. W sytuacji gdy występują ograniczenia widoczności kierowca i pieszy nie są w stanie zrealizować swoich obowiązków w zakresie dostosowania dynamiki ruchu i upewnienia się co do możliwości dalszego przemieszczania. Pieszy widząc przejście dla pieszych ma wrażenie, że jest bezpieczny i często wkracza na jezdnię, natomiast kierujący nie mając szans na dostrzeżenie pieszych z odpowiednim wyprzedzeniem, są zaskakiwani i może okazać się, że ich prędkość jest zbyt duża aby bezpiecznie zatrzymać pojazd. Jest to szczególnie niebezpieczne przy wysokiej prędkości w obrębie przejścia.

Brak urządzeń dla osób niewidomych przy krawędzi chodnika w obrębie przejścia. Brak urządzeń dla osób niedowidzących i niewidomych przy krawędzi jezdni może powodować ich dezorientację i wtargnięcia na jezdnię.

Brak rampy. Na szerokości przejścia nie ma wykonanej rampy dla pieszych. Może to prowadzić do sytuacji, kiedy pieszy zatrzyma się przed wysokim krawężnikiem i w konsekwencji może dojść do najechania na pieszego przez pojazd. Dodatkowo występuje duże utrudnienie dla osób poruszających się na wózkach inwalidzkich.

Przystanki autobusowe należy zlokalizować za przejściem dla pieszych, z budową zatok autobusowych. W przypadku braku zatoki autobusowej należy odsunąć lokalizację przystanków od przejścia dla pieszych w celu zapewnienia wymaganej widoczności.

Zastosować elementy uspokojenia ruchu – np. wyspę azylu oraz progi zwalniające wyspowe.

Wykonać rampę i urządzenia dla osób niewidomych i niedowidzących.
