FORMULARZ AUDYTU BRD		Arkusz 1
Audytora	Tomasz Mackun	
Data, Godzina	29.08.2017 13:55	
Pogoda	Słonecznie

METRYKA WEDŁUG INWENTARYZACJI			
NR PRZEJŚCIA	5		
DZIELNICA	Ursynów	KATEGORIA	powiatowa
ULICA	Aleja Komisji Edukacji Narodowej	LICZBA PASÓW	3
SKRZYŻOWANIE ZJAZD	Koński Jar / PR Ursynów		
OPIS	przez KEN jezdnia W

FORMULARZ AUDYTU BRD		Arkusz 2
NR PRZEJŚCIA	5

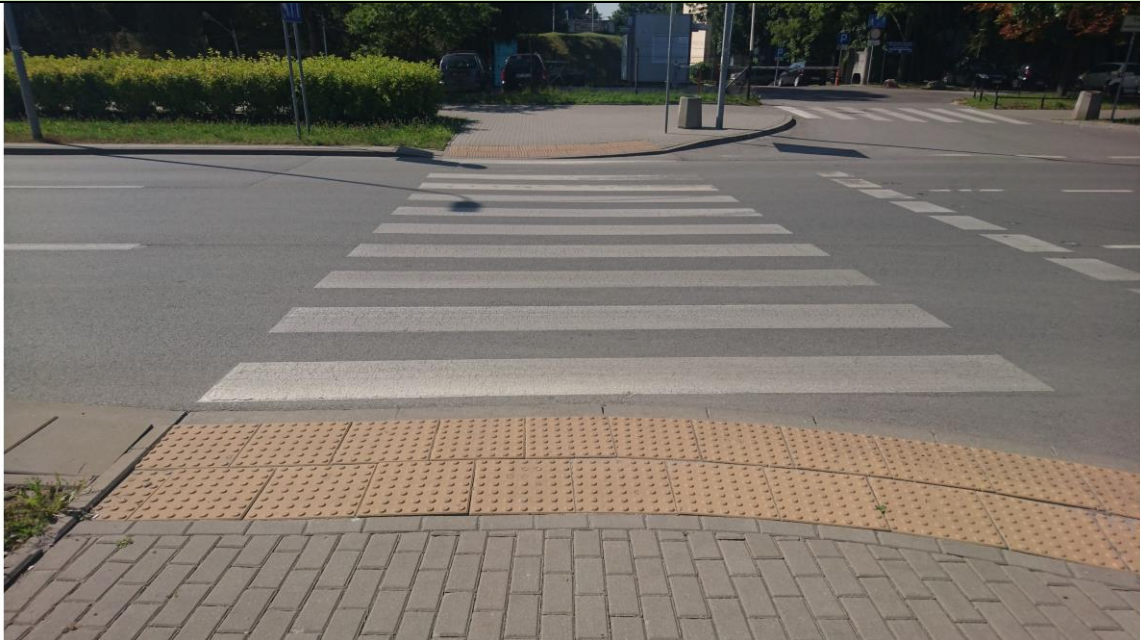
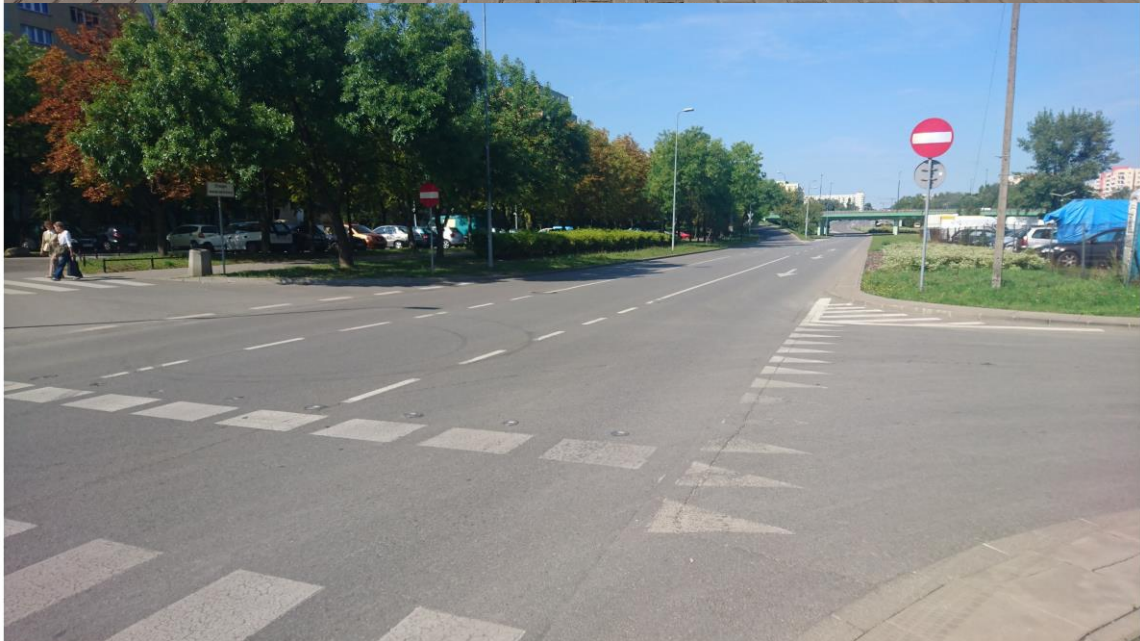
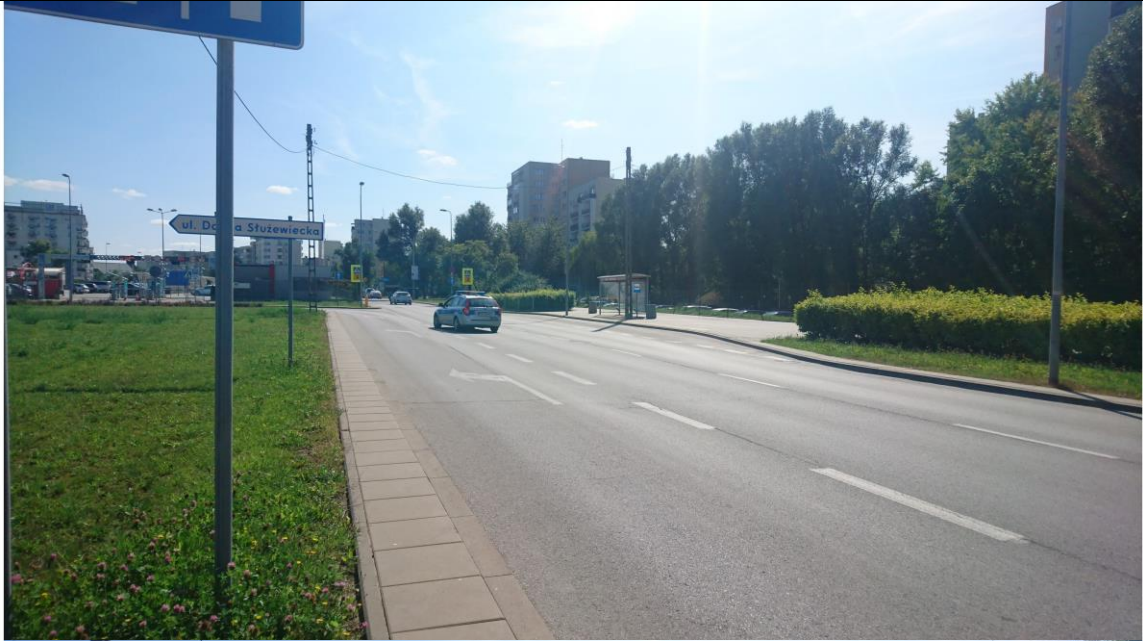
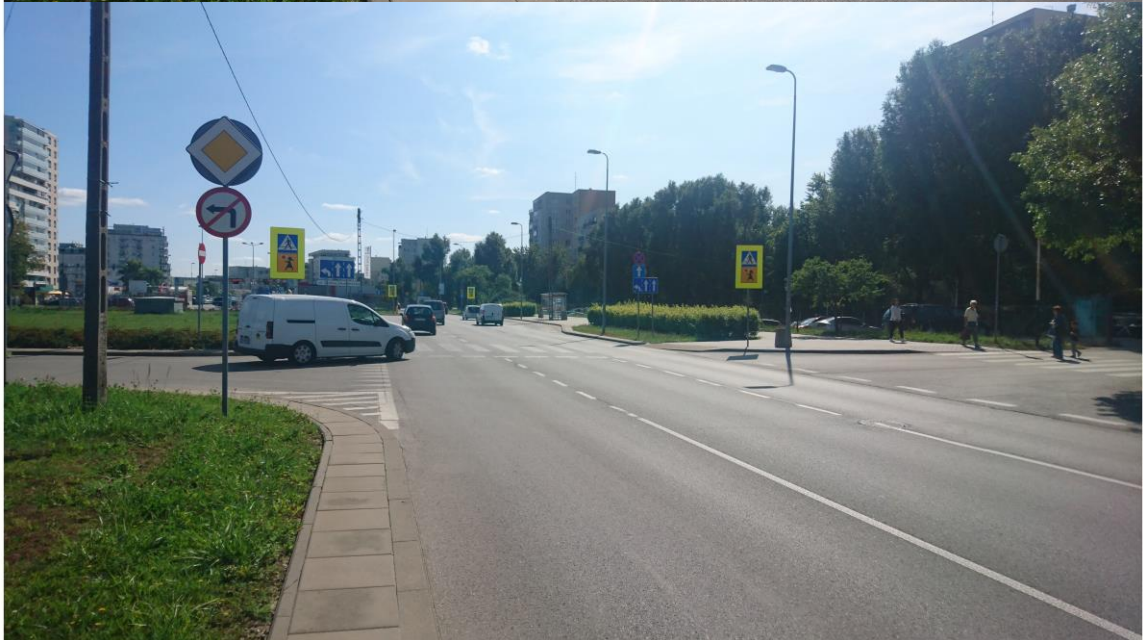
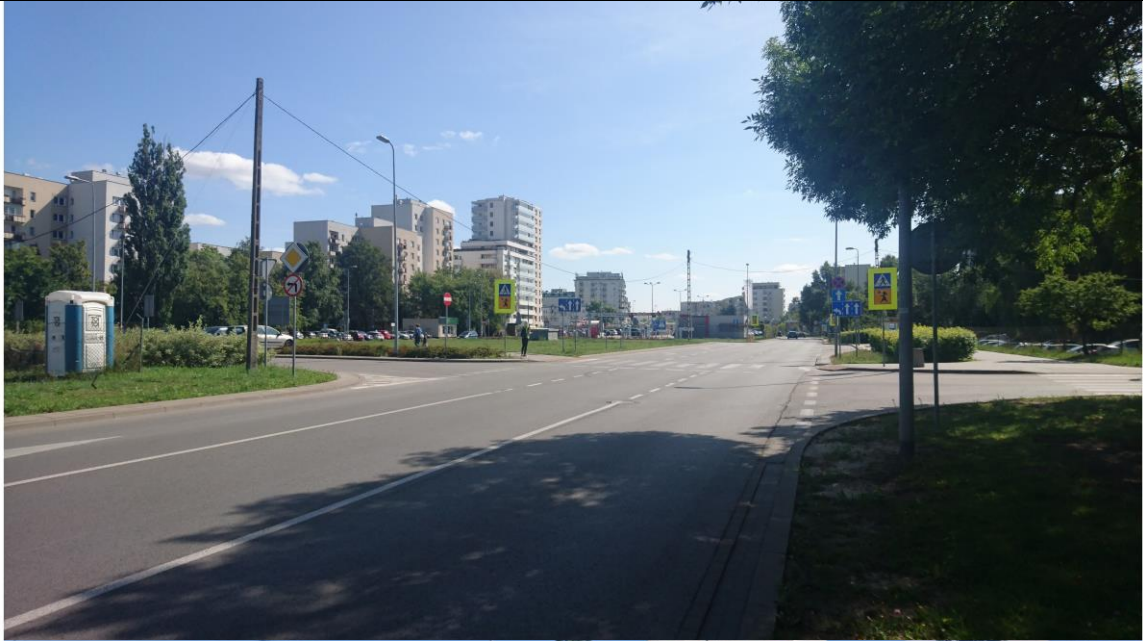
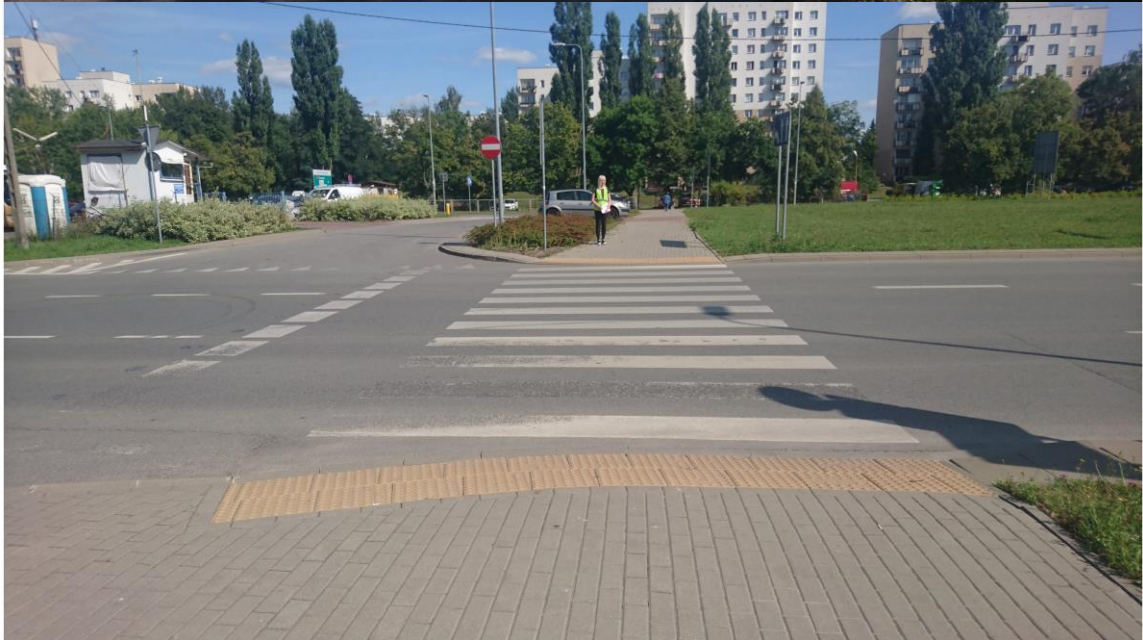
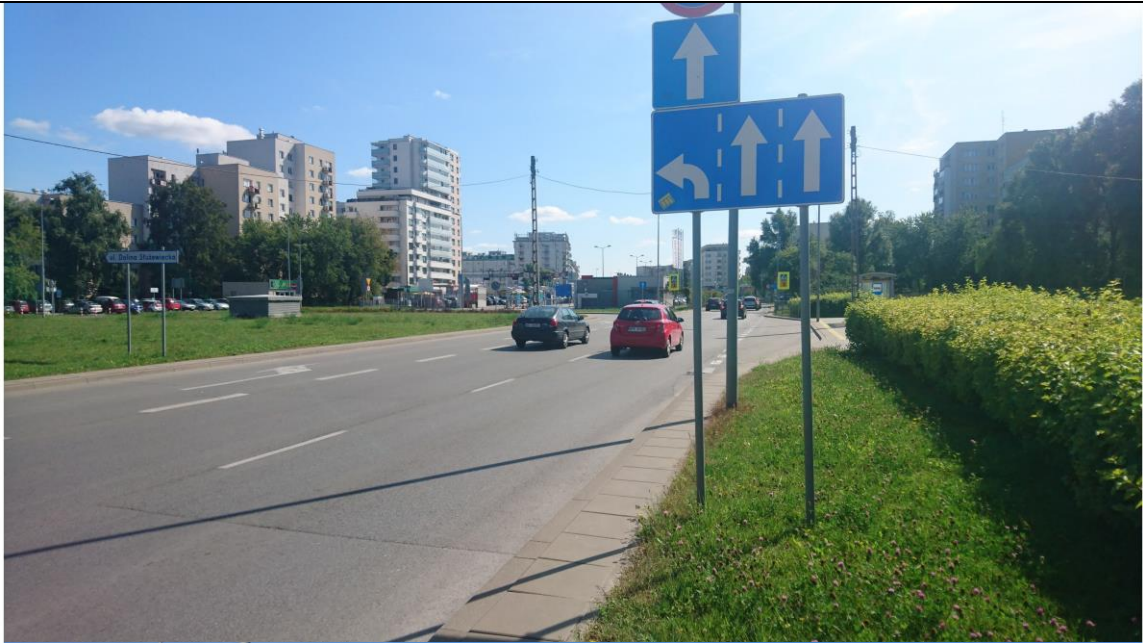
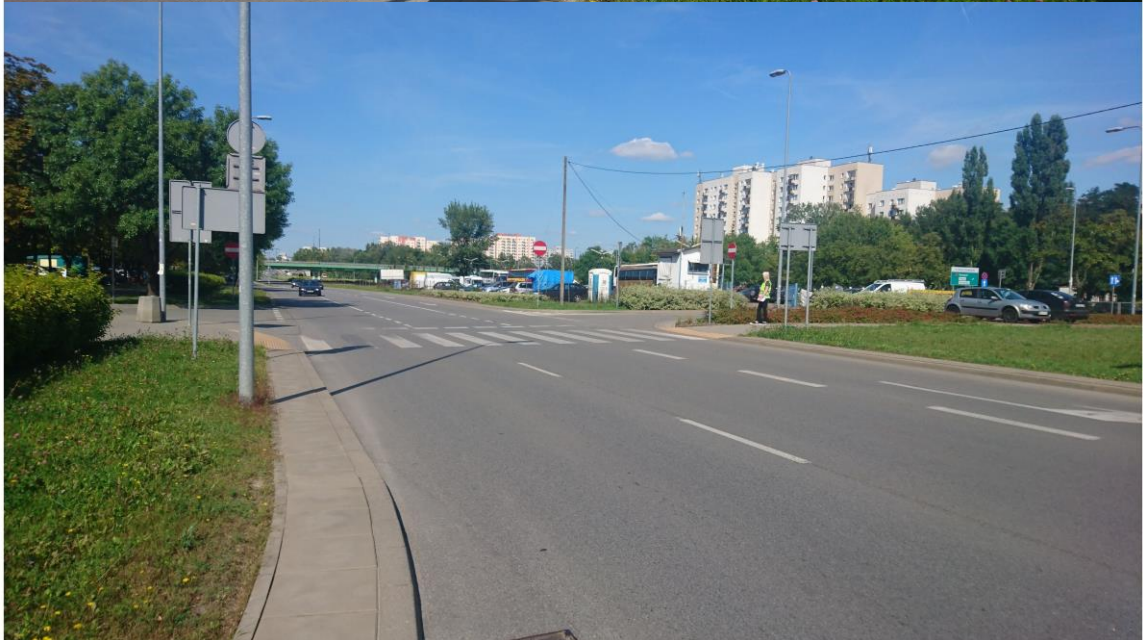
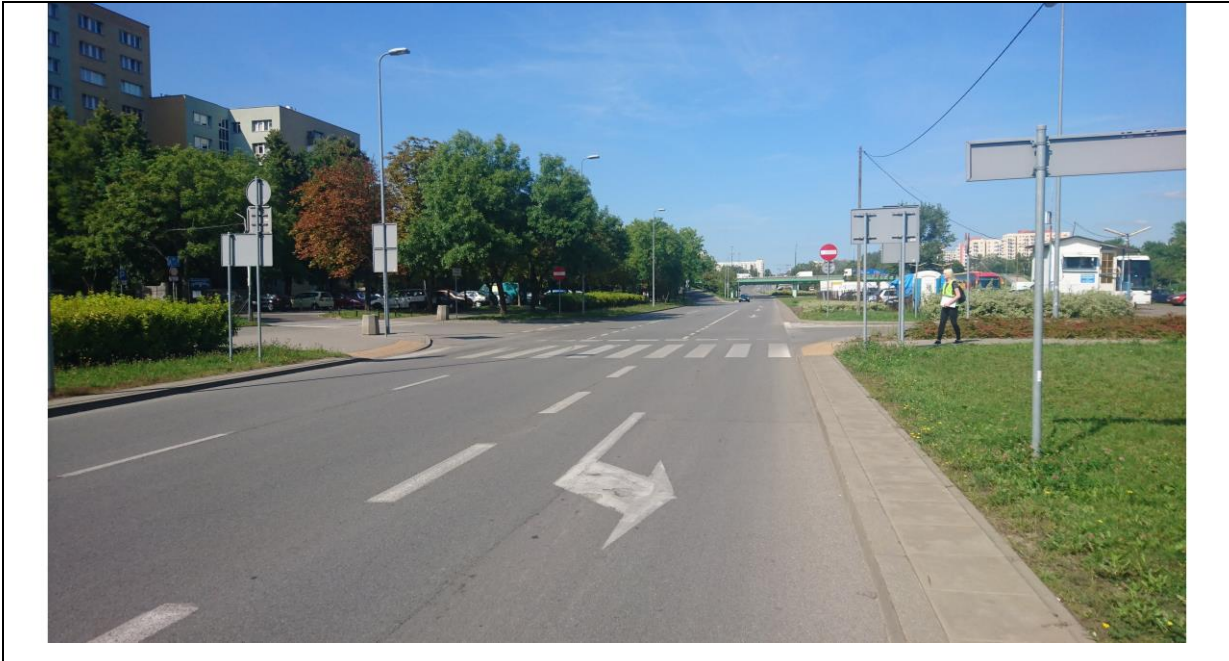
ZDJĘCIA

Przeście dla pieszych przez al. Komisji Edukacji Narodowej przez trzy pasy w jednym kierunku. Na tego typu przejściach istnieje ryzyko, że kierujący na jednym pasie ruchu zatrzyma pojazd, aby ustąpić pieszemu, jednocześnie zasłaniając go dla kierujących, poruszających się drugim pasem. Istnieje ryzyko, że pojazd na drugim pasie nie zatrzyma się, ponieważ kierujący nie będzie widział pieszego. Dodatkowo ocenia się, że w tym przekroju występuje duża prędkość pojazdów, większa niż dopuszczalna. Podczas wizji lokalnej stwierdzono, że kierujący nie ustępują pierwszeństwa pieszym.

Dodatkowo przed przejściem dla pieszych po stronie zachodniej zlokalizowany jest zjazd do osiedla z dużym parkingiem a po stronie wschodniej wyjazd z pasa dzielącego – przewiązka do zawracania. W nominalnym stanie widoczności są bardzo dobre, jednak gdy z którejś strony pojazdy oczekują na włączenie się do ruchu odległość widoczności spada do 10 – 15 m. Jest to bardzo istotne zagrożenie bezpieczeństwa pieszych.

Zaleca się instalację sygnalizacji świetlnej oraz nadzór nad prędkością, zawężenie jezdni do dwóch pasów ruchu, dodatkowo uspokojenie ruchu drogowego.
