FORMULARZ AUDYTU BRD		Arkusz 1
Audytor	Joanna Wachnicka	
Data, Godzina	25.06.2019 09:45	
Pogoda	Słonecznie

METRYKA WEDŁUG INWENTARYZACJI			
NR PRZEJŚCIA	<b>732</b>		
DZIELNICA	Włochy	KATEGORIA	powiatowa
ULICA	Popularna	LICZBA PASÓW	2
SKRZYŻOWANIE ZJAZD	Popularna 71		
OPIS	przez Popularną, jezdnia N

<b>FORMULARZ AUDYTU BRD</b>		Arkusz 2
NR PRZEJŚCIA	<b>732</b>

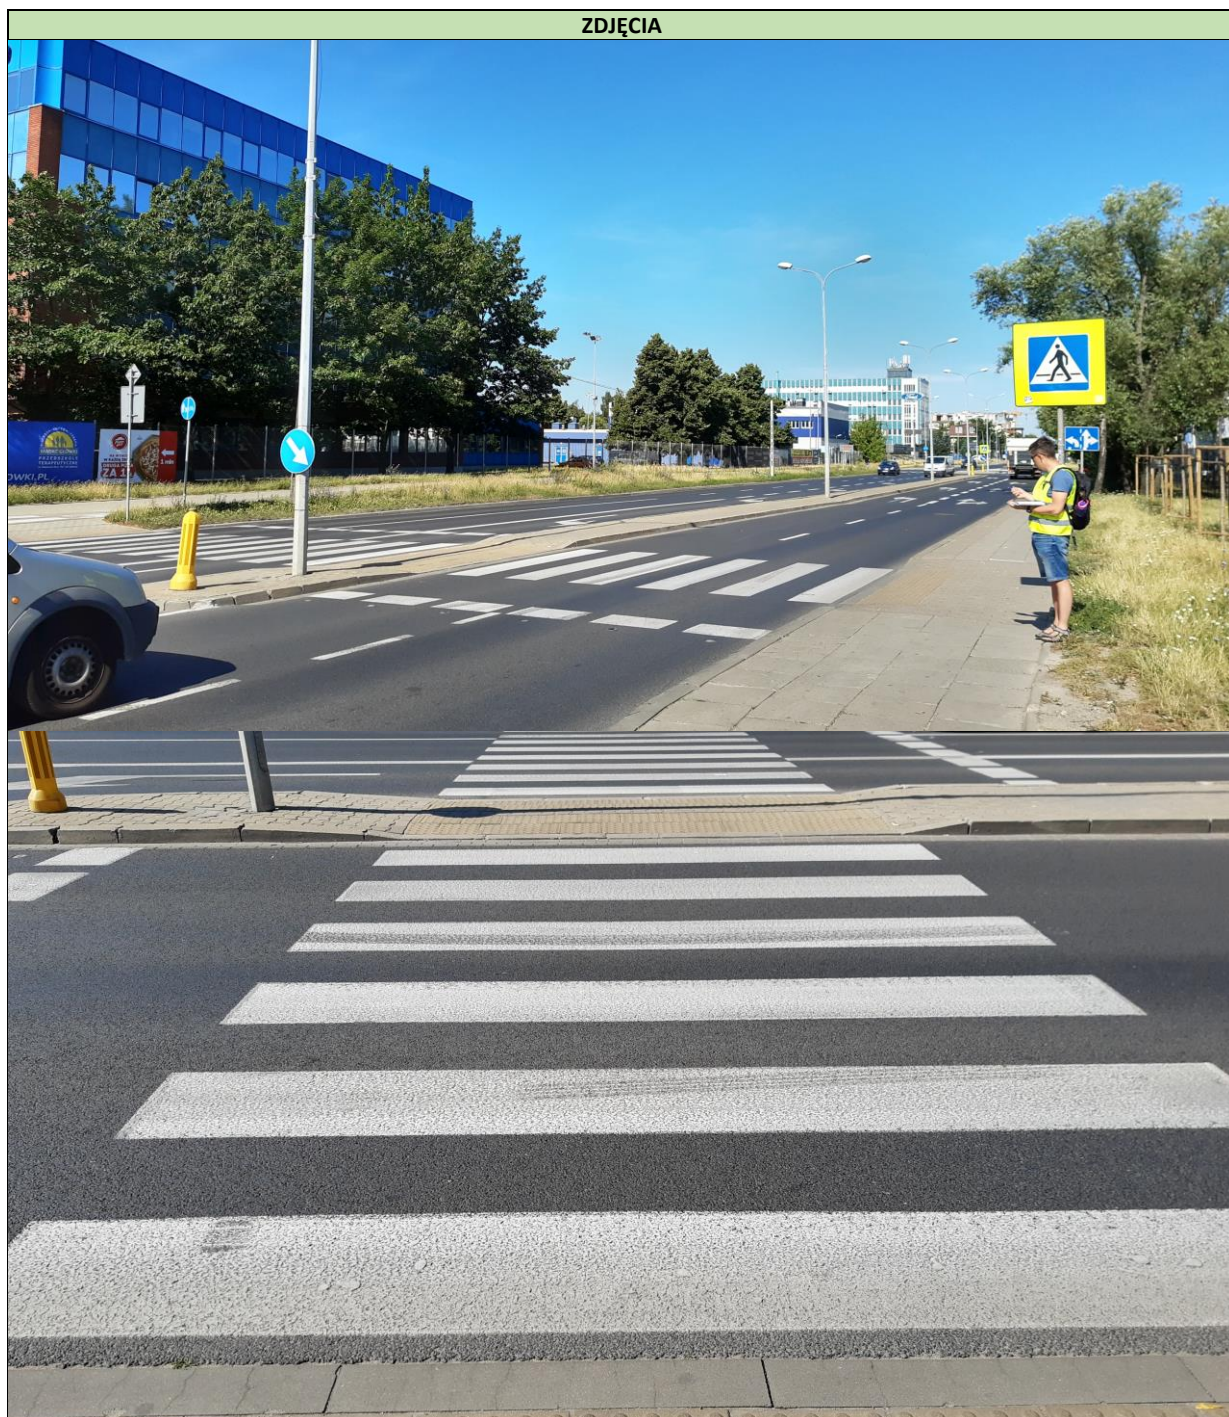
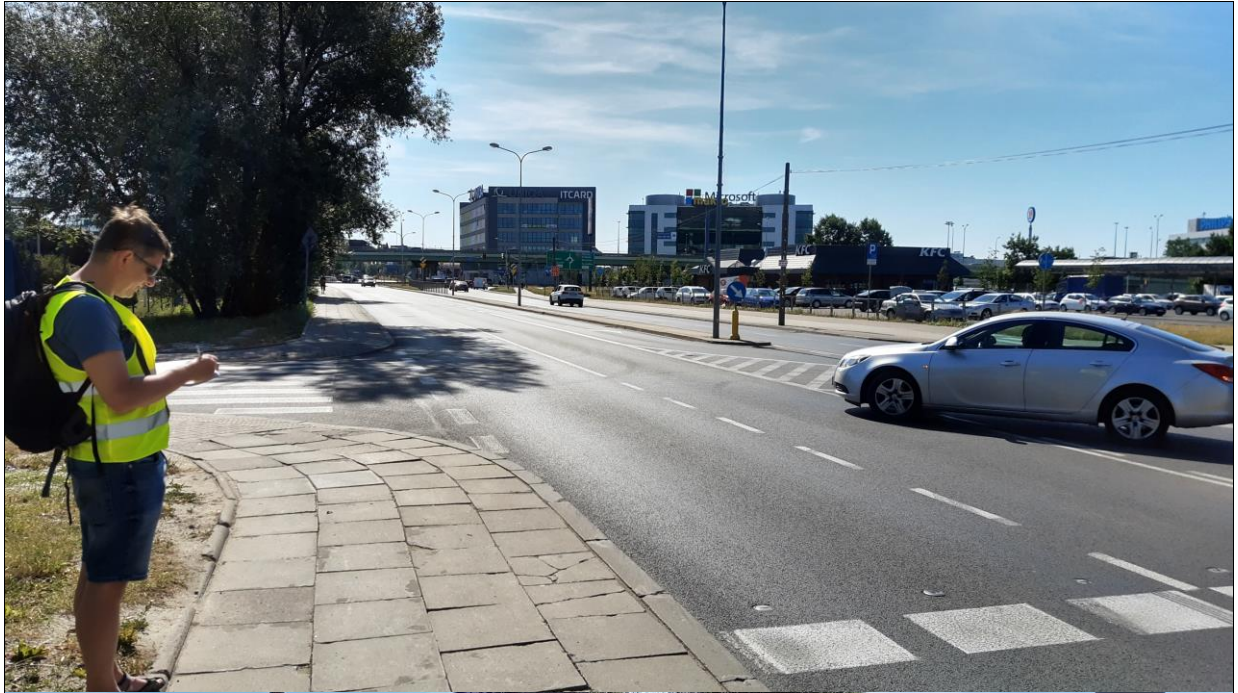
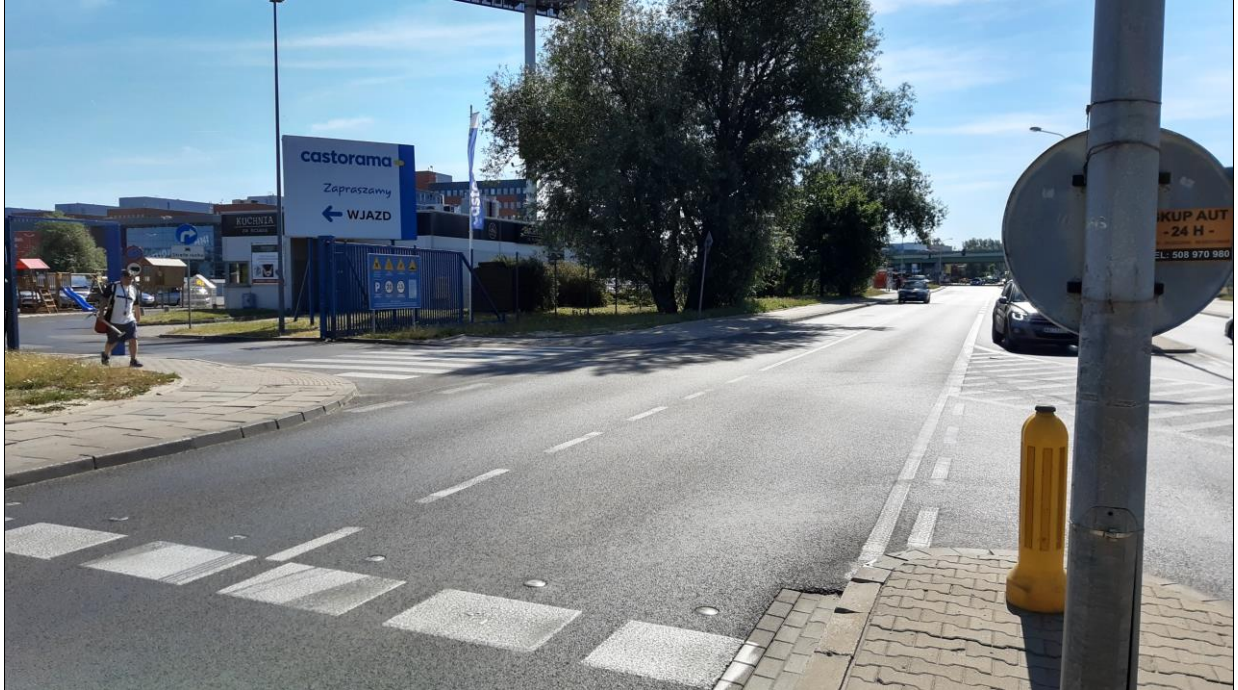
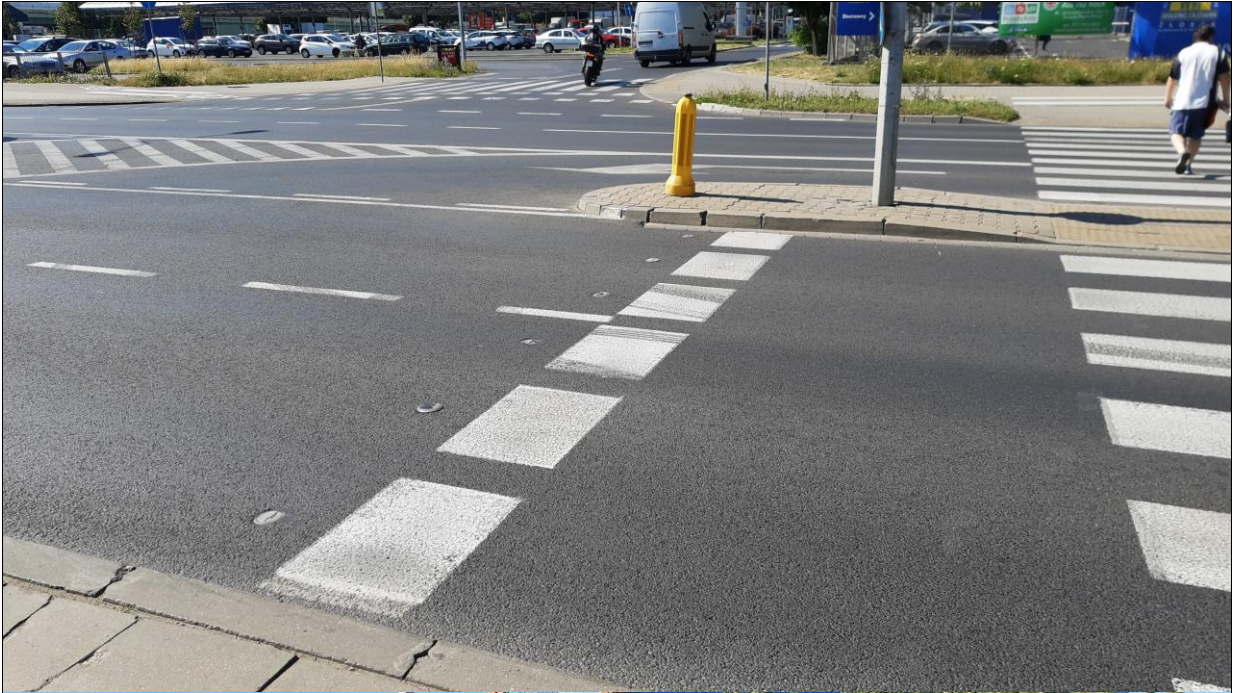
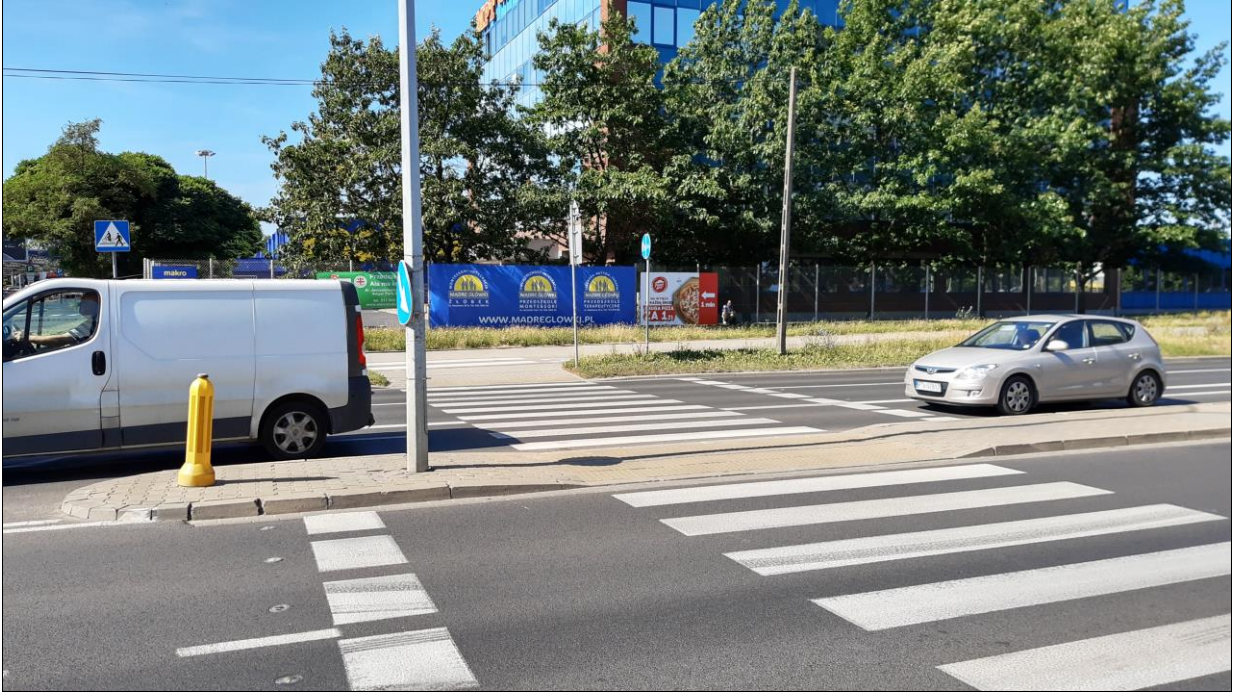
ZDJĘCIA

Przejście na drodze nadrzędnej. Kontynuacja przejścia nr 731.

Wysoka prędkość w rejonie przejścia. Długa prosta, brak elementów uspokojenia ruchu, to sprzyja takiej wysokiej prędkości, szczególnie poza okresami szczytów transportowych, znacznie przekraczającej dopuszczony limit. Wiąże się to z ryzykiem najechania na pieszego i bardzo dużą ciężkością wypadków. Pieszy przy wysokiej prędkości pojazdów może niewłaściwie ocenić odległość i wejść na przejście, a jednocześnie kierowca może nie zdążyć wyhamować przed pieszym.

Przejście przez dwa pasy w jedną stronę. W przypadku przejścia przez dwa pasy w jednym kierunku ruchu istnieje ryzyko, że pieszy wejdzie na jezdnię ponieważ samochód na jednym pasie się zatrzymał, a na drugim pasie nadjedzie pojazd i potrąci pieszego. Lewy pas jest lewoskrętem i kierowcy mogą się bardziej koncentrować na ocenie szansy zjechania ze skrzyżowania (przez dwa pasy z ruchem z naprzeciwka), niż na tym czy pieszy chce przejść przez jezdnię. Ponadto przez taki przekrój pieszy ma do przejścia długą drogę, co naraża go na większe ryzyko potrącenia.

Brak oznakowania pionowego D-6 po lewej stronie przejścia. Kierowca zbliżający się do przejścia lewym pasem może nie dostrzec przejścia i najechać na pieszego. Jednocześnie znak C-9 został umieszczony na słupie oświetleniowym na takiej wysokości, że ogranicza widoczność pieszego i pieszemu.

Azyl, na którym kończy się przejście jest zbyt wąski (1,8 m) i pieszy zatrzymując się na nim może się czuć niekomfortowo, a w przypadku większej liczby pieszych może być za mało miejsca dla wszystkich. Nie zmieści się tam również osoba z wózkiem dziecięcym, a natężenie ruchu pojazdów w tym miejscu jest znaczące i prędkości wysokie. Stanowi to dodatkowe zagrożenie dla pieszych.

Zainstalowanie sygnalizacji świetlnej obejmującej całe skrzyżowanie, aby umożliwić pieszym bezpieczne przejście na drugą stronę jezdni i uporządkować ruch na całym skrzyżowaniu zwiększając bezpieczeństwo wszystkich uczestników ruchu. Uzupełnienie oznakowania pionowego oraz zmianę lokalizacji znaku C-9. Poszerzenie azylu do minimum 2,5 m.
