FORMULARZ AUDYTU BRD		Arkusz 1
Audytor	Tomasz Mackun	
Data, Godzina	16.07.2019 14:35	
Pogoda	Zachmurzenie: Całkowite

METRYKA WEDŁUG INWENTARYZACJI			
NR PRZEJŚCIA	<b>758</b>		
DZIELNICA	Włochy	KATEGORIA	powiatowa
ULICA	Księżda Juliana Chrościckiego	LICZBA PASÓW	2
SKRZYŻOWANIE ZJAZD	Głubczycka		
OPIS	przez Chrościckiego

<b>FORMULARZ AUDYTU BRD</b>		Arkusz 2
NR PRZEJŚCIA	<b>758</b>

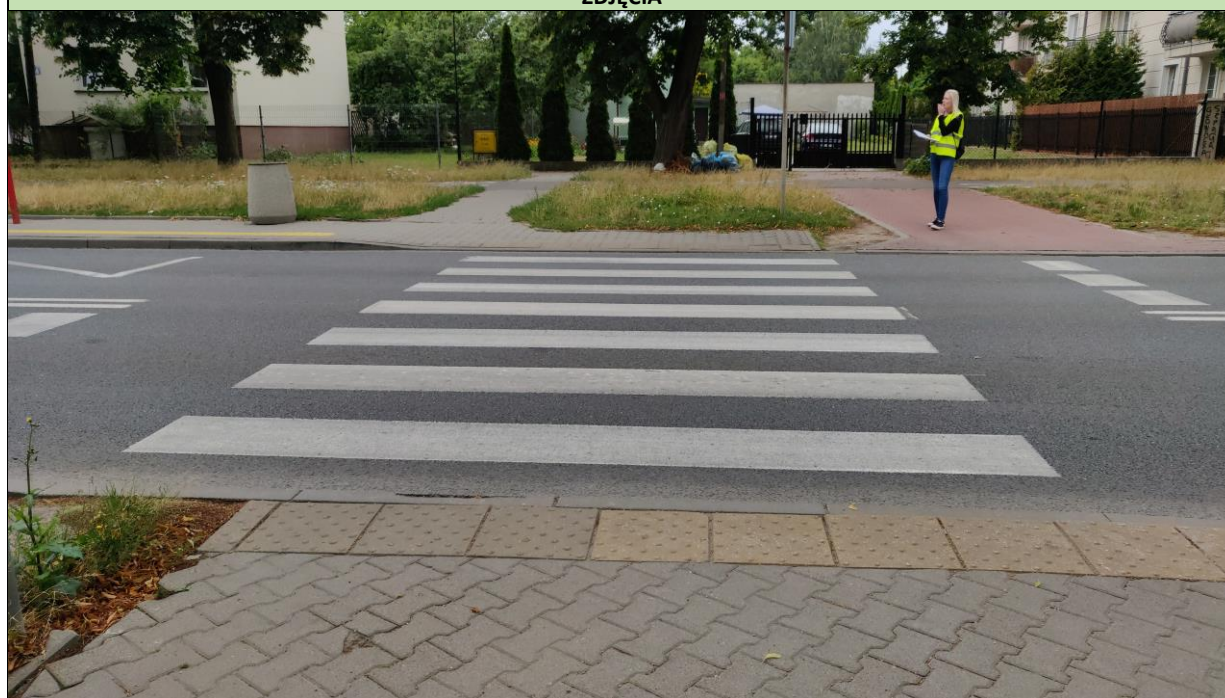
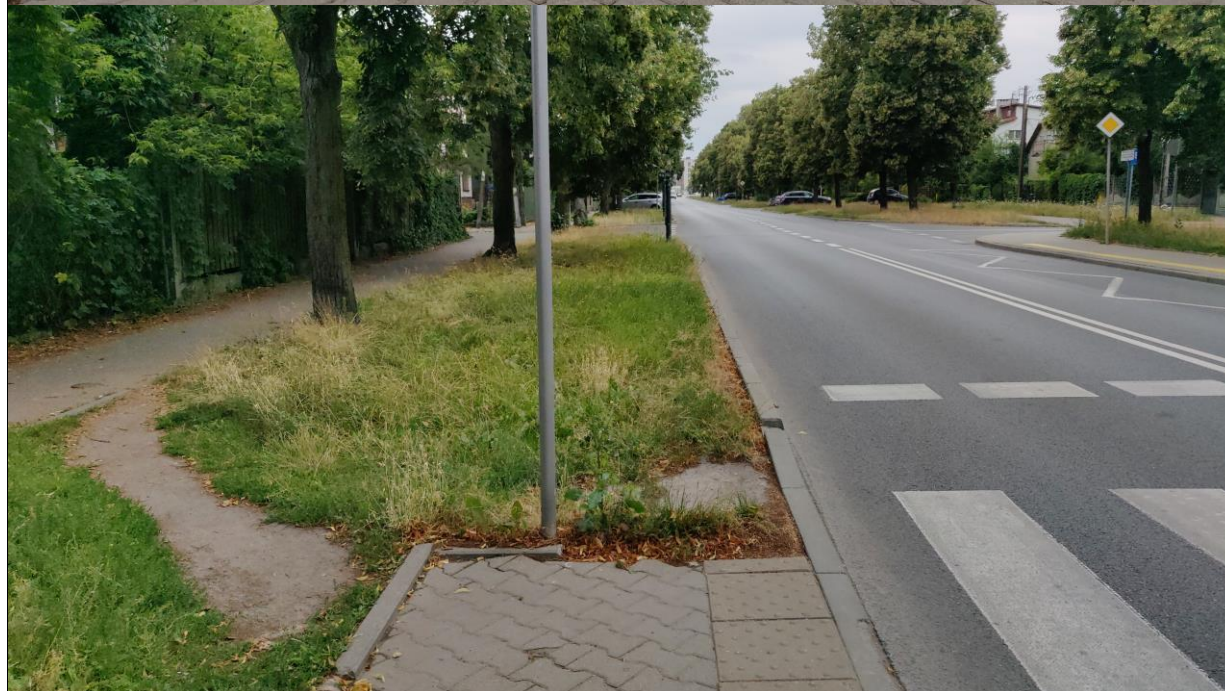
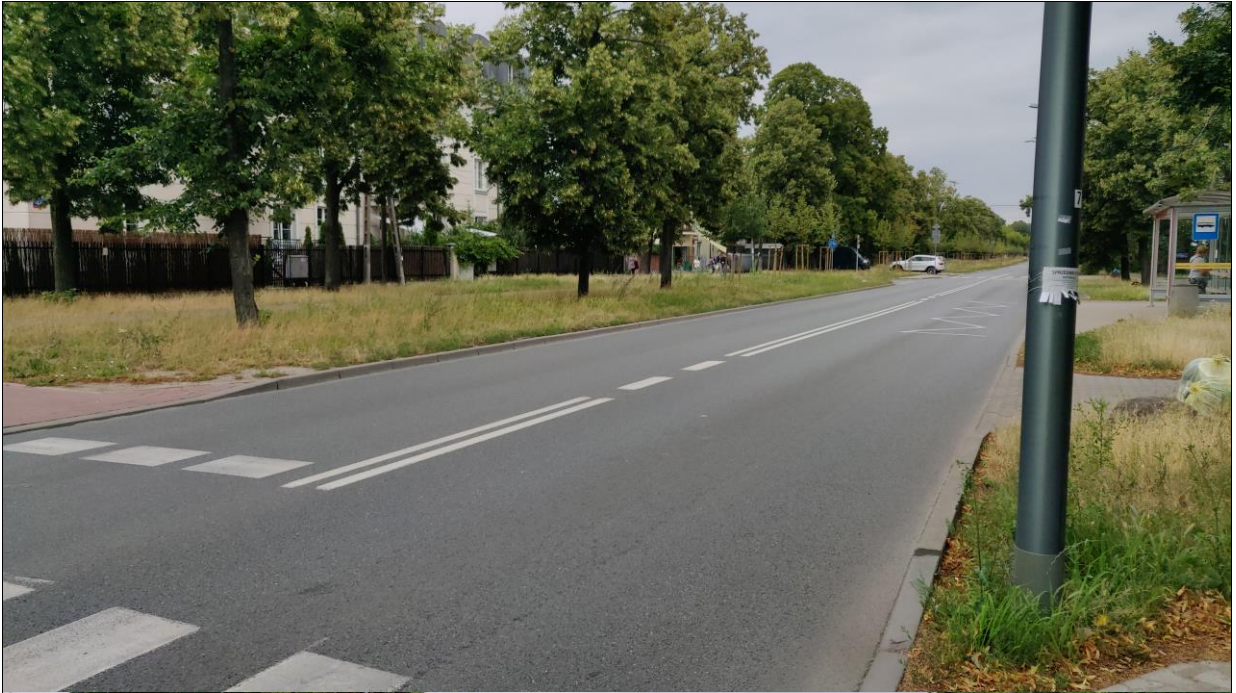
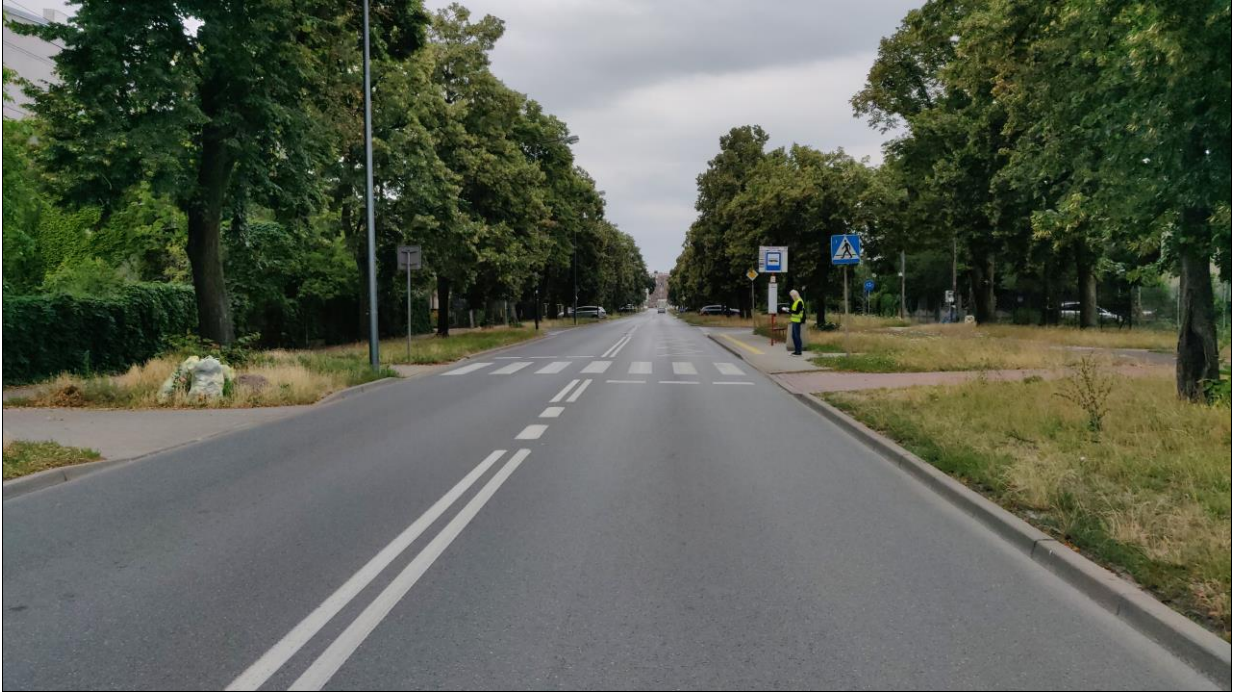
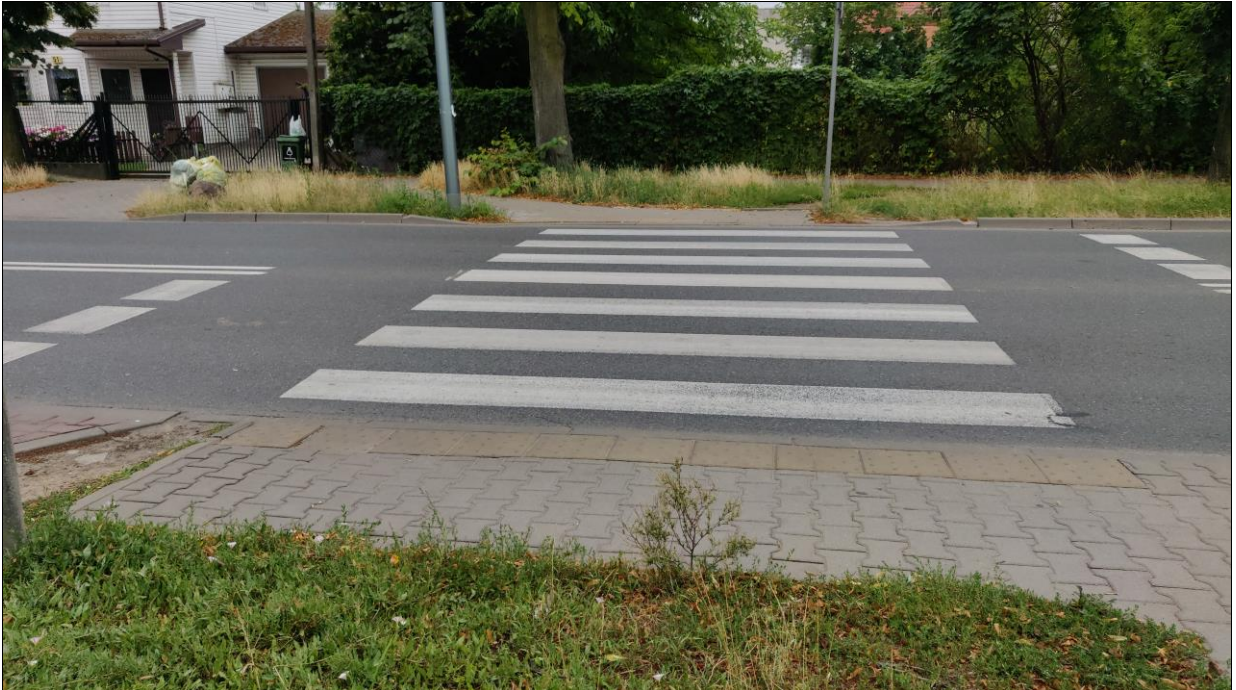
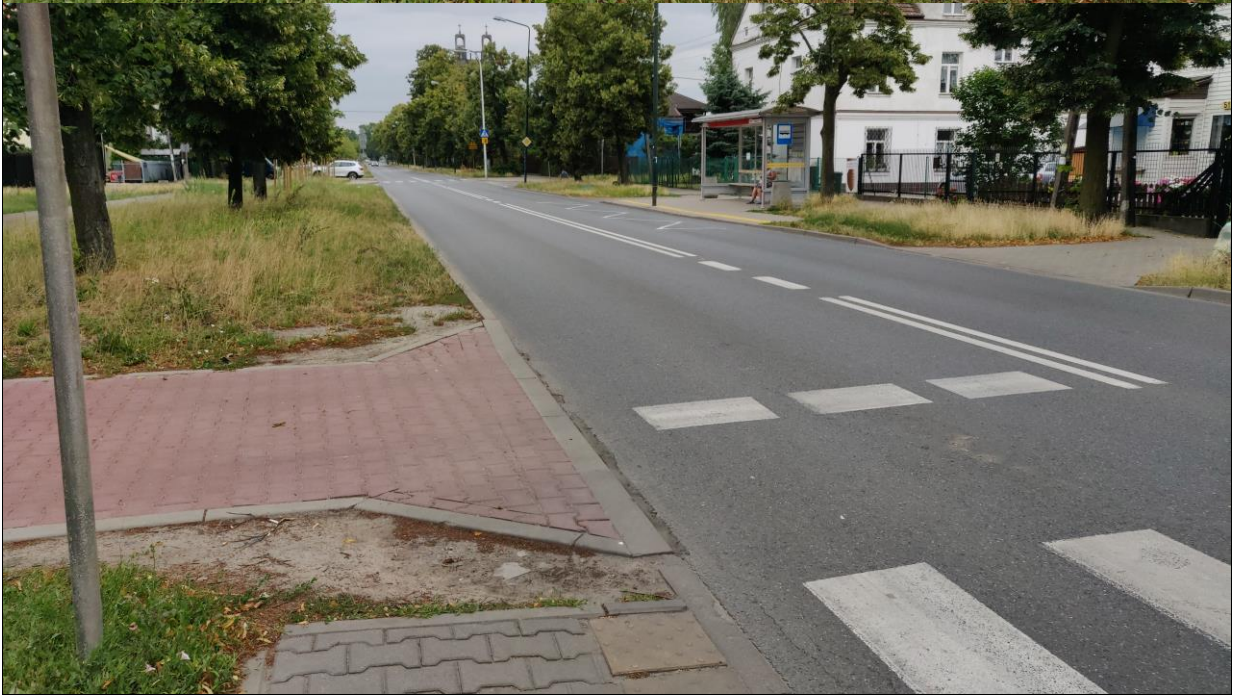
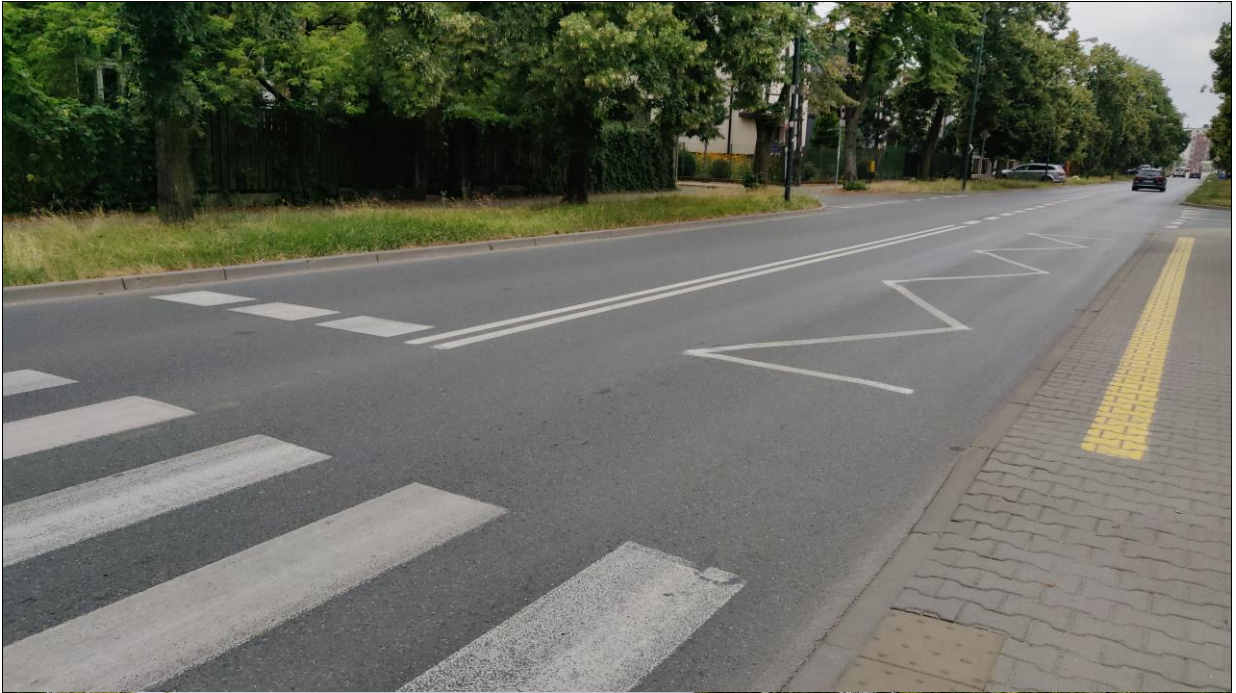
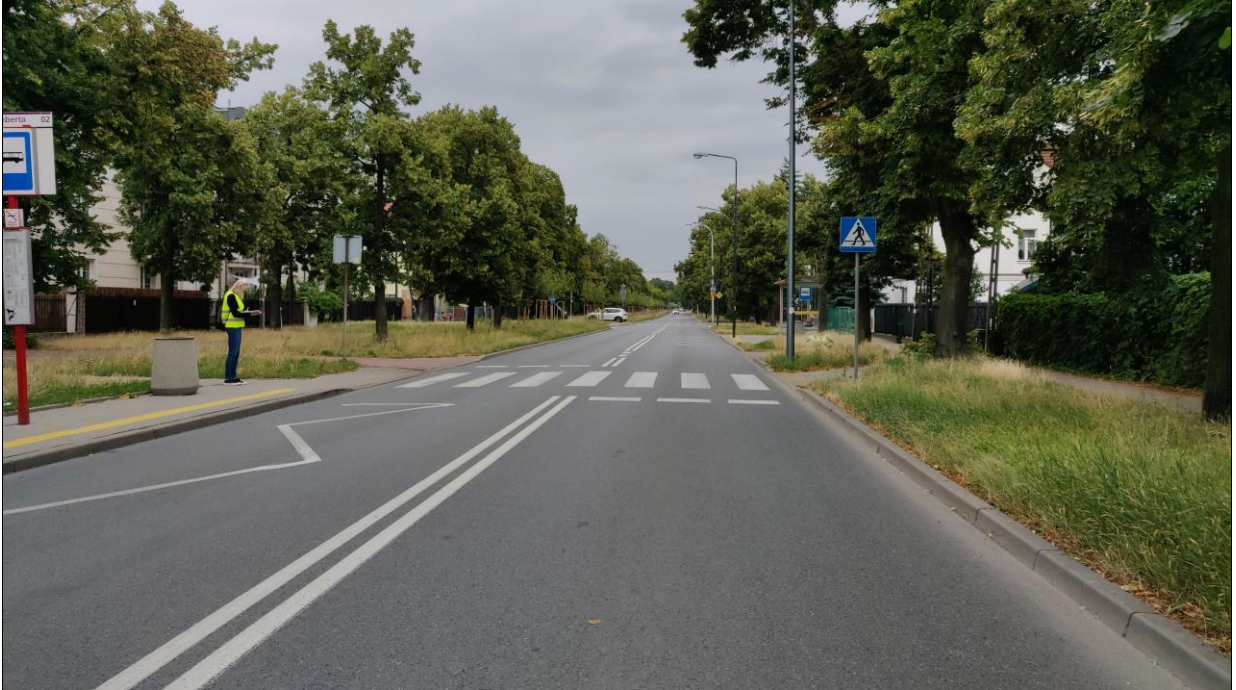
ZDJĘCIA

Przeście dla pieszych pomiędzy skrzyżowaniami w ciągu ulicy Księdza Juliana Chrościckiego. Przystanek w kierunku zachodnim zlokalizowany jest bezpośrednio przy przejściu dla pieszych. Autobus który zatrzyma się bardzo blisko przejścia, ograniczy pole widoczności kierowca – pieszy, który będąc na „zebrze” wyłoni się nagle zza autobusu. Może to powodować powstawanie bardzo groźnych potrąceń pieszych na przejściu dla pieszych. Ograniczenia widoczności mogą powodować bardzo groźne w skutkach sytuacje na drodze. Kierujący zbliżający się do przejścia dla pieszych muszą mieć możliwość dostrzegania pieszych zbliżających się do przejścia i jednocześnie piesi muszą mieć możliwość obserwacji potoków ruchu. Kierowca oraz pieszy mają swoje prawa i obowiązki. Kierowca powinien dostosować swą prędkość, aby zatrzymać się w przypadku gdy pieszy wkroczy na przejście dla pieszych. Pieszy natomiast powinien upewnić się, że może przekraczać przejście dla pieszych. W sytuacji gdy występują ograniczenia widoczności, kierowca i pieszy nie są w stanie zrealizować swoich obowiązków w zakresie dostosowania dynamiki ruchu i upewnienia się co do możliwości dalszego przemieszczania. Pieszy widząc przejście dla pieszych ma wrażenie, że jest bezpieczny i często wkracza na jezdnię, natomiast kierujący nie mają szansy na dostrzeżenie pieszych z odpowiednim wyprzedzeniem. Użytkownicy są zaskakiwani i może okazać się, że ich prędkość jest zbyt duża aby bezpiecznie zatrzymać pojazd.

Przeście dla pieszych zlokalizowane jest w ciągu ulicy prowadzonej na długim prostym odcinku. Natężenie ruchu nie jest wysokie. W ciągu ulicy nie zastosowano elementów uspokajających ruch i ułatwiających przekraczanie jezdni. Długie odcinki proste mogą generować wysokie prędkości pojazdów.

Należy odsunąć przystanek autobusowy od przejścia dla pieszych.

Na ciągu ulicy Księdza Juliana Chrościckiego zaleca się zastosowanie wyspy azylu, przynajmniej na co drugim przejściu dla pieszych.
