FORMULARZ AUDYTU BRD		Arkusz 1
Audytor	Tomasz Mackun	
Data, Godzina	16.07.2019 14:05	
Pogoda	Zachmurzenie: Całkowite

METRYKA WEDŁUG INWENTARYZACJI			
NR PRZEJŚCIA	761		
DZIELNICA	Włochy	KATEGORIA	powiatowa
ULICA	Księdza Juliana Chrościckiego	LICZBA PASÓW	2
SKRZYŻOWANIE ZJAZD	Tumska		
OPIS	przez Chrościckiego

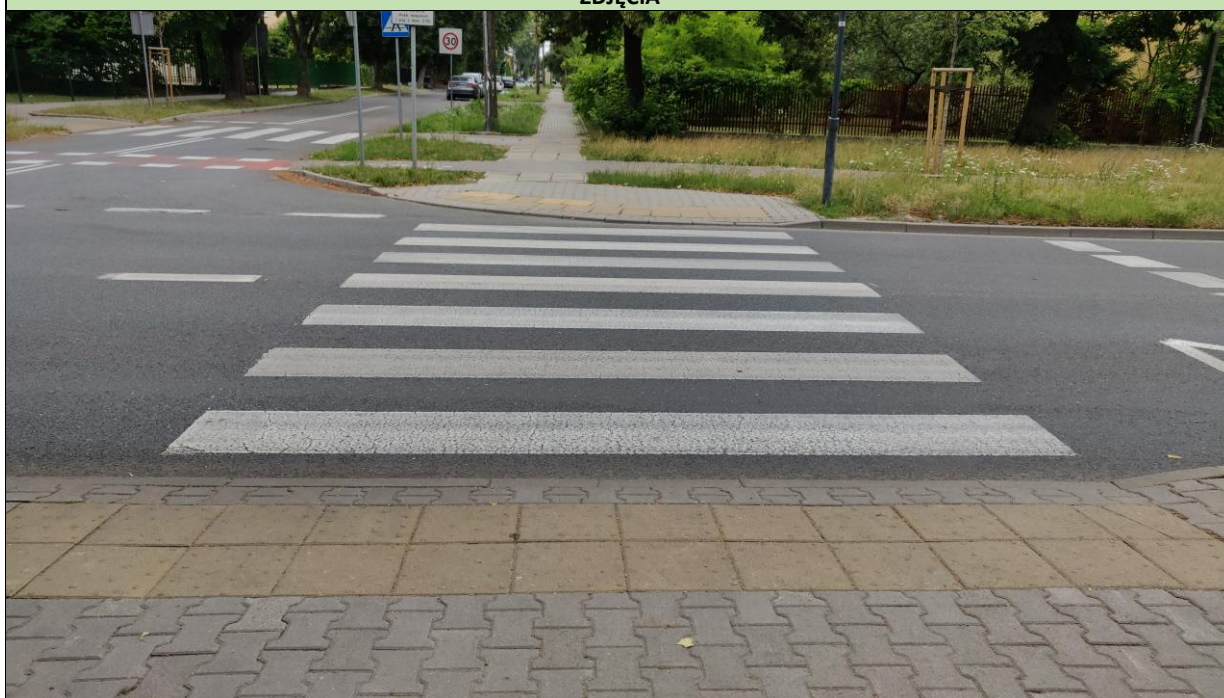
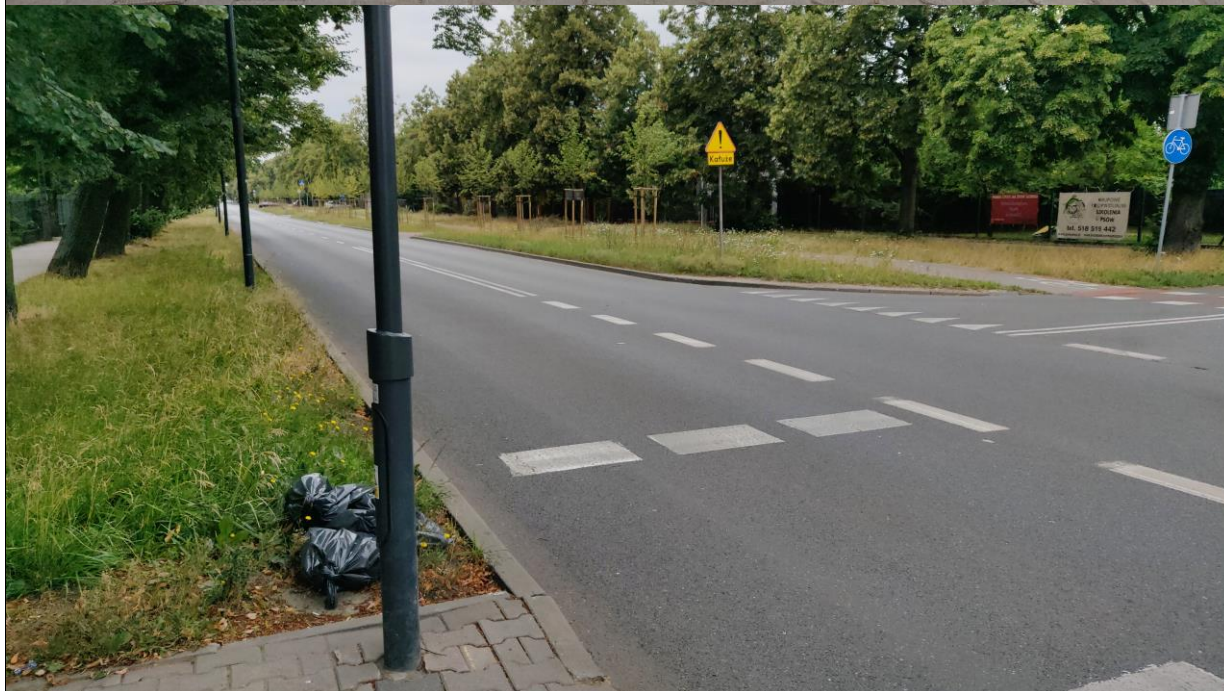
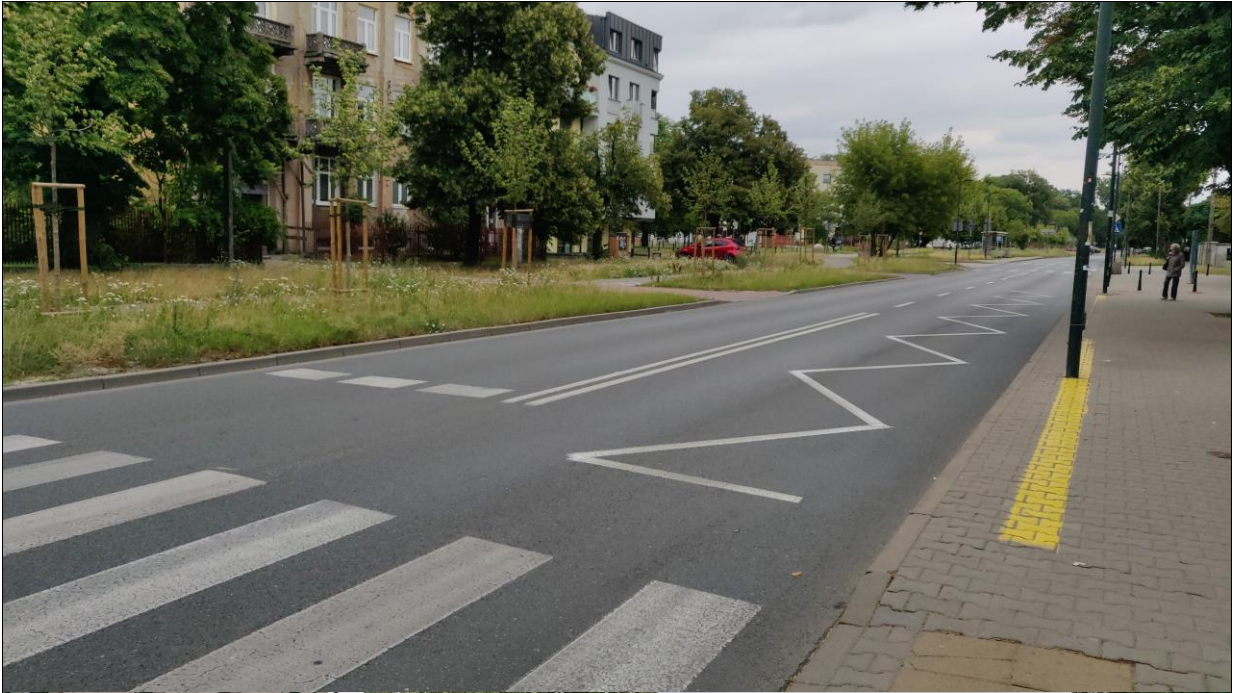
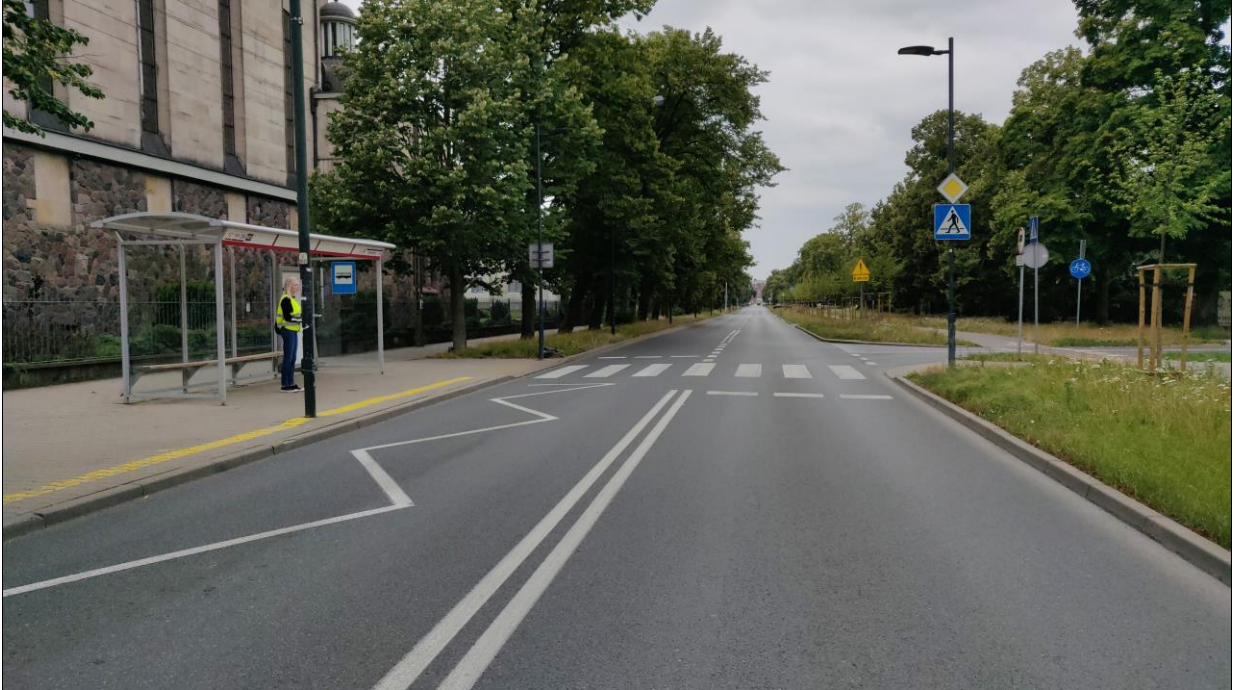
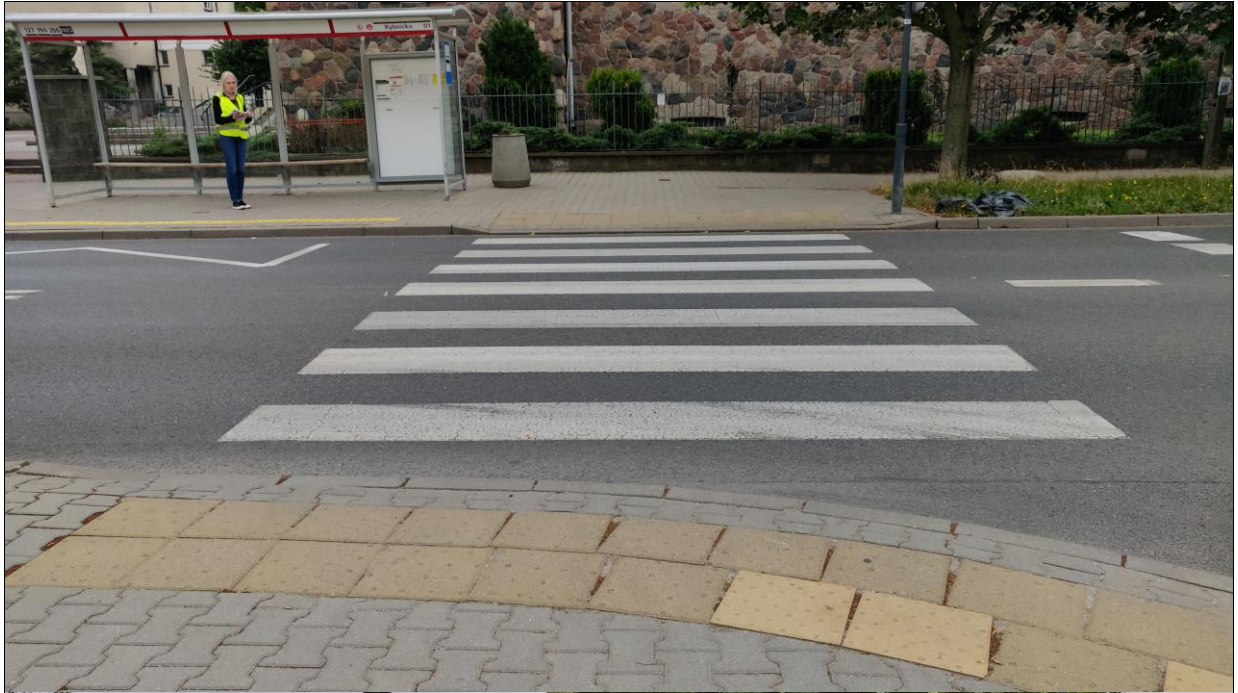
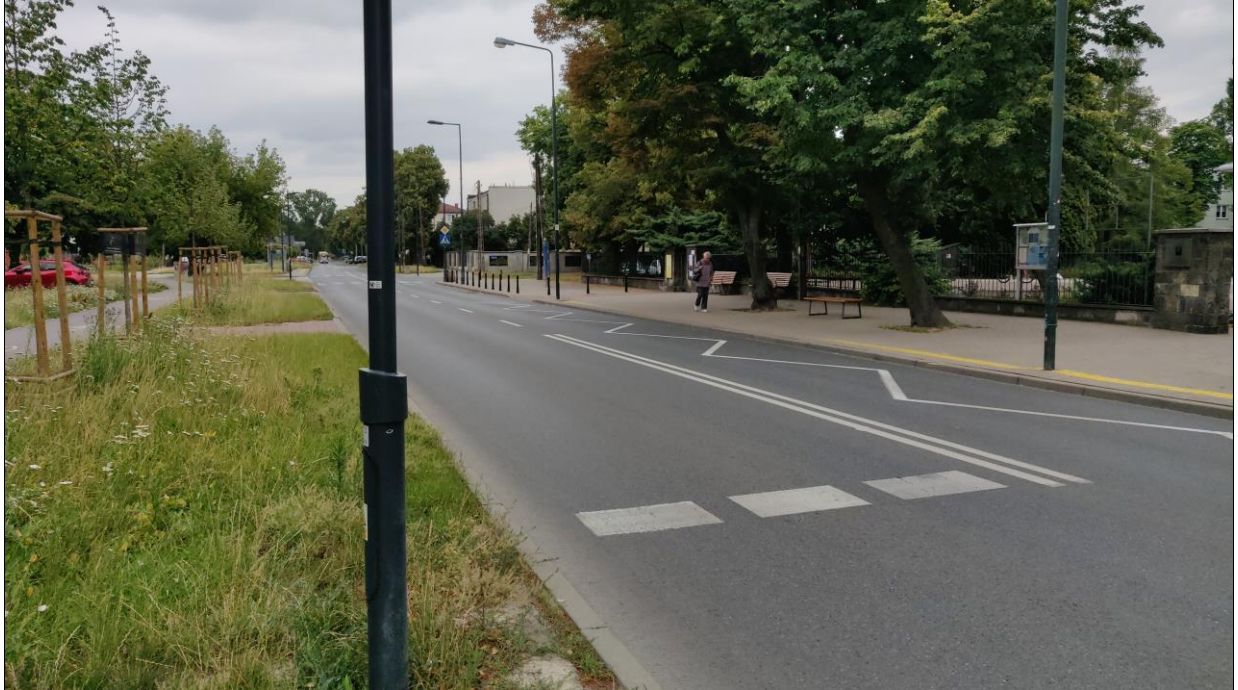
ZDJĘCIA

Przystanek w kierunku wschodnim zlokalizowany jest bezpośrednio przy przejściu dla pieszych. Autobus który zatrzyma się bardzo blisko przejścia, ograniczy pole widoczności kierowca – pieszy, który będąc na „zebrze” wyłoni się nagle zza autobusu. Pomierzona widoczność w czasie, gdy autobus będzie znajdował się na przystanku wynosi tylko 5 m. Może to powodować powstawanie bardzo groźnych potrażeń pieszych na przejściu dla pieszych. Ograniczenia widoczności mogą powodować bardzo groźne w skutkach sytuacje na drodze. Kierujący zbliżający się do przejścia dla pieszych, muszą mieć możliwość dostrzegania pieszych zbliżających się do przejścia i jednocześnie piesi muszą mieć możliwość obserwacji potoków ruchu. Kierowca oraz pieszy mają swoje prawa i obowiązki. Kierowca powinien dostosować swą prędkość, aby zatrzymać się w przypadku gdy pieszy wkroczy na przejście dla pieszych. Pieszy natomiast powinien upewnić się, że może przekraczać przejście dla pieszych. W sytuacji gdy występują ograniczenia widoczności, kierowca i pieszy nie są w stanie zrealizować swoich obowiązków w zakresie dostosowania dynamiki ruchu i upewnienia się co do możliwości dalszego przemieszczania. Pieszy widząc przejście dla pieszych ma wrażenie że jest bezpieczny i często wkracza na jezdnię, natomiast kierujący nie mają szansy na dostrzeżenie pieszych z odpowiednim wyprzedzeniem. Użytkownicy są zaskakiwani i może okazać się, że ich prędkość jest zbyt duża aby bezpiecznie zatrzymać pojazd.

Przejście dla pieszych zlokalizowane jest na w ciągu ulicy prowadzonej na długim prostym odcinku. Natężenie ruchu nie jest wysokie. W ciągu ulicy nie zastosowano elementów uspokajających ruch i ułatwiających przekraczanie jezdni. Długie odcinki proste mogą generować wysokie prędkości pojazdów.

Należy odsunąć przystanek autobusowy od przejścia dla pieszych lub zlokalizować go przed skrzyżowaniem.

Na ciągu ulicy Księdza Juliana Chrościckiego zaleca się zastosowanie wyspy azylu, przynajmniej na co drugim przejściu dla pieszych.
