FORMULARZ AUDYTU BRD		Arkusz 1
Audytor	Joanna Wachnicka	
Data, Godzina	10.11.2020 11:10	
Pogoda	Zachmurzenie: Całkowite

METRYKA WEDŁUG INWENTARYZACJI			
NR PRZEJŚCIA	<b>772</b>		
DZIELNICA	Woła	KATEGORIA	powiatowa
ULICA	Elekcyjna	LICZBA PASÓW	3
SKRZYŻOWANIE ZJAZD	Batalionu AK „Zośka”		
OPIS	przez Elekcyjną

Przejście przez ul. Elekcyjną. Przejście na skrzyżowaniu z ul. Batalionu AK „Zośka”. Przejście szkolne.

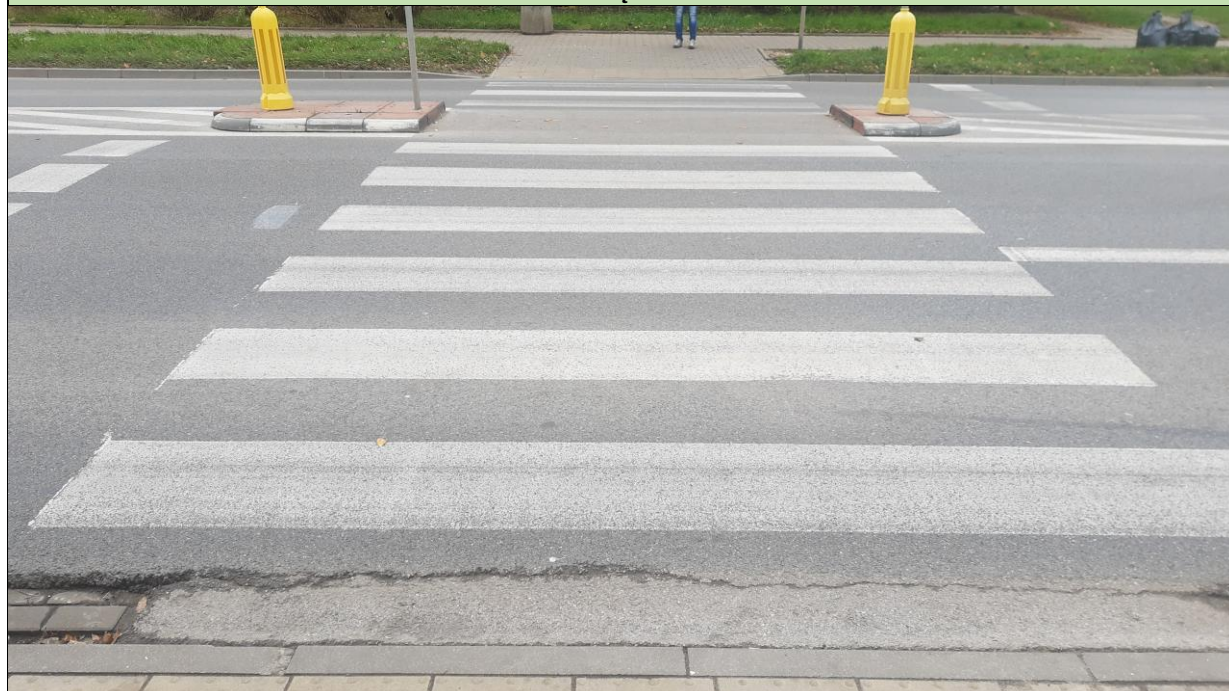
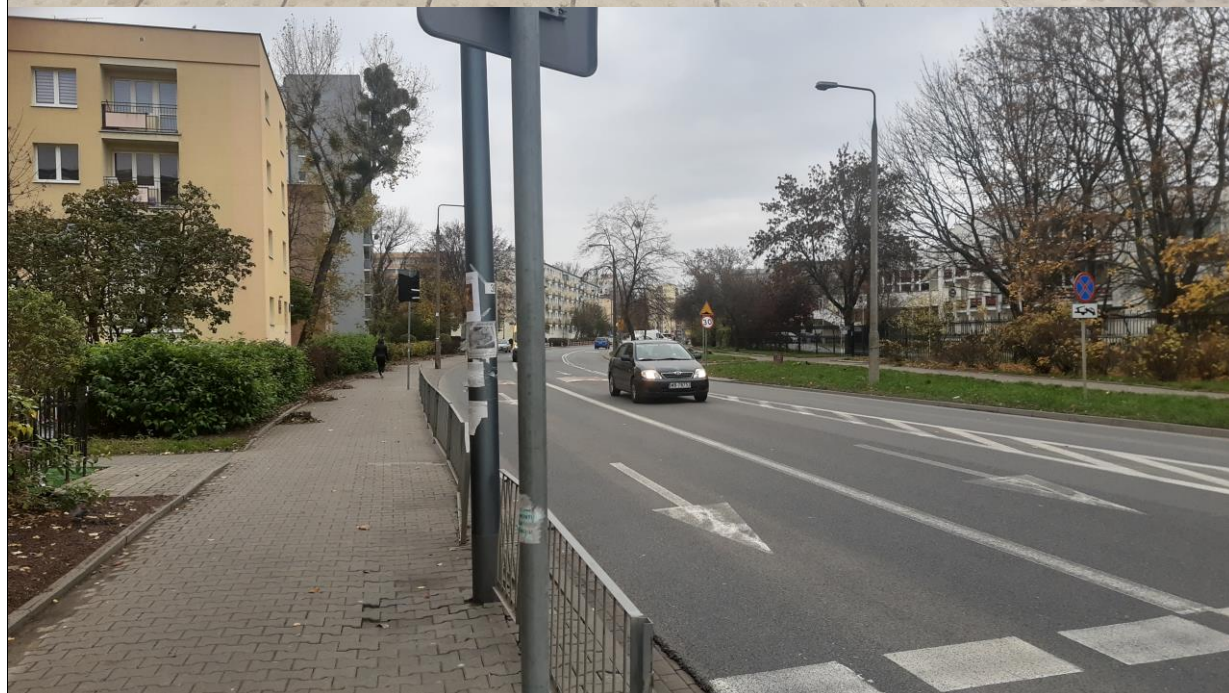
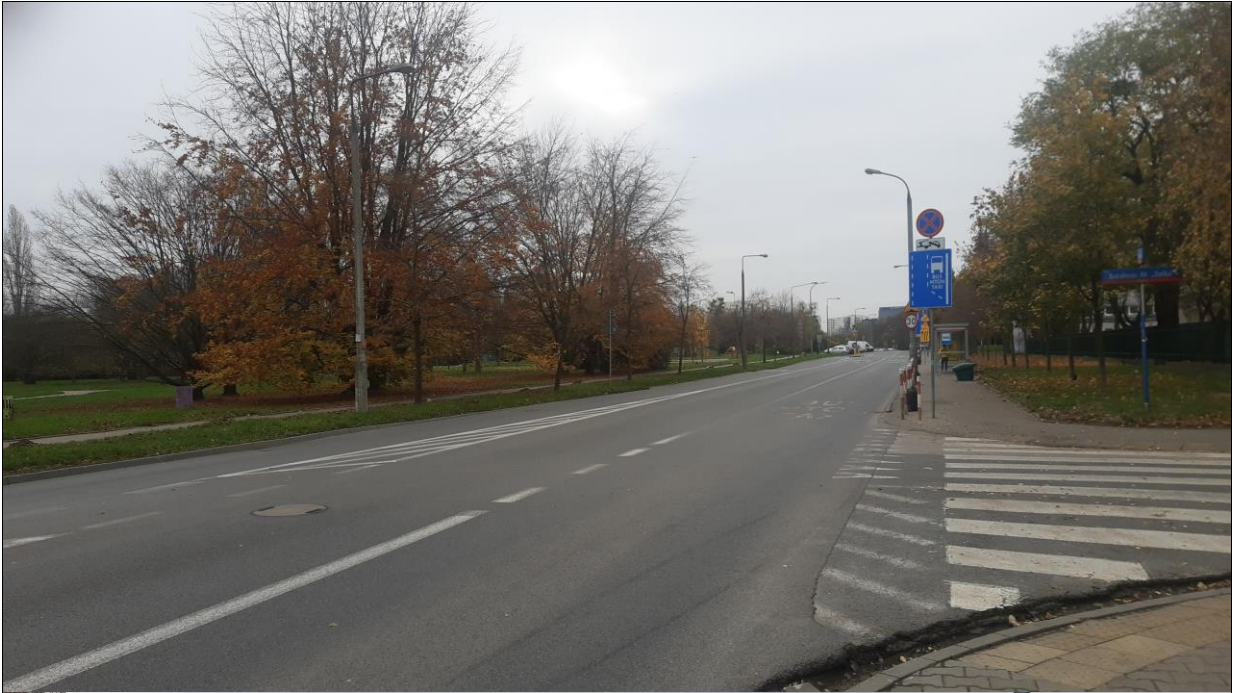
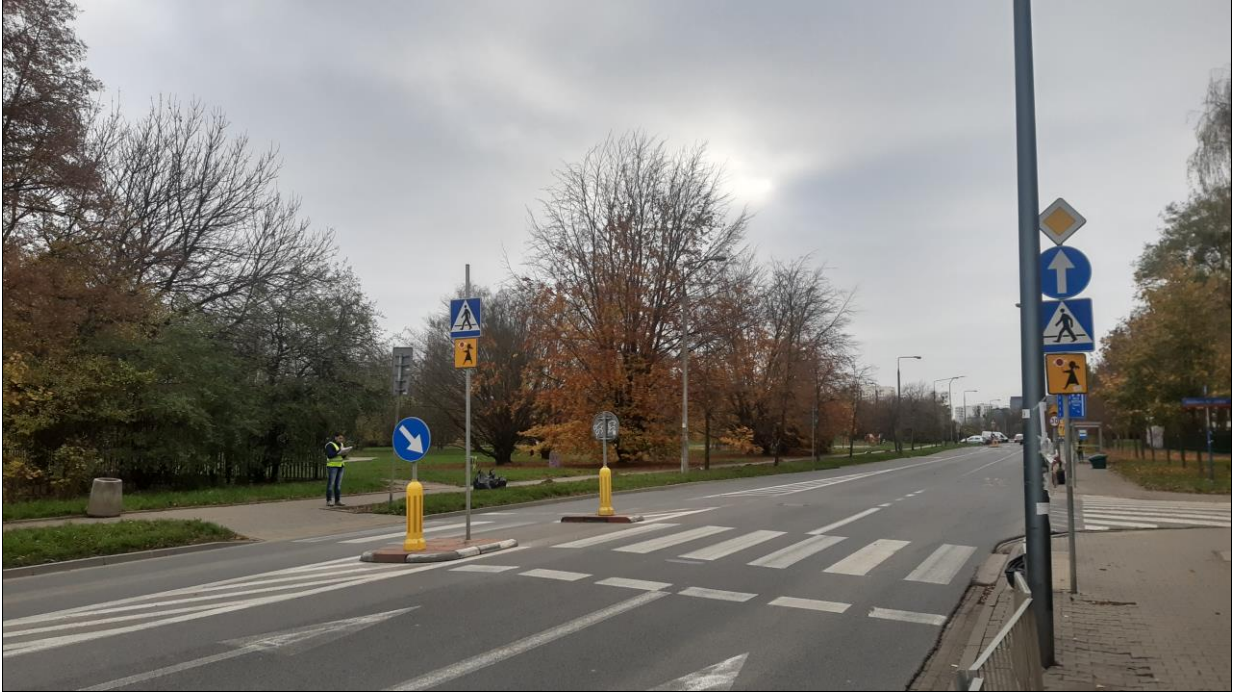
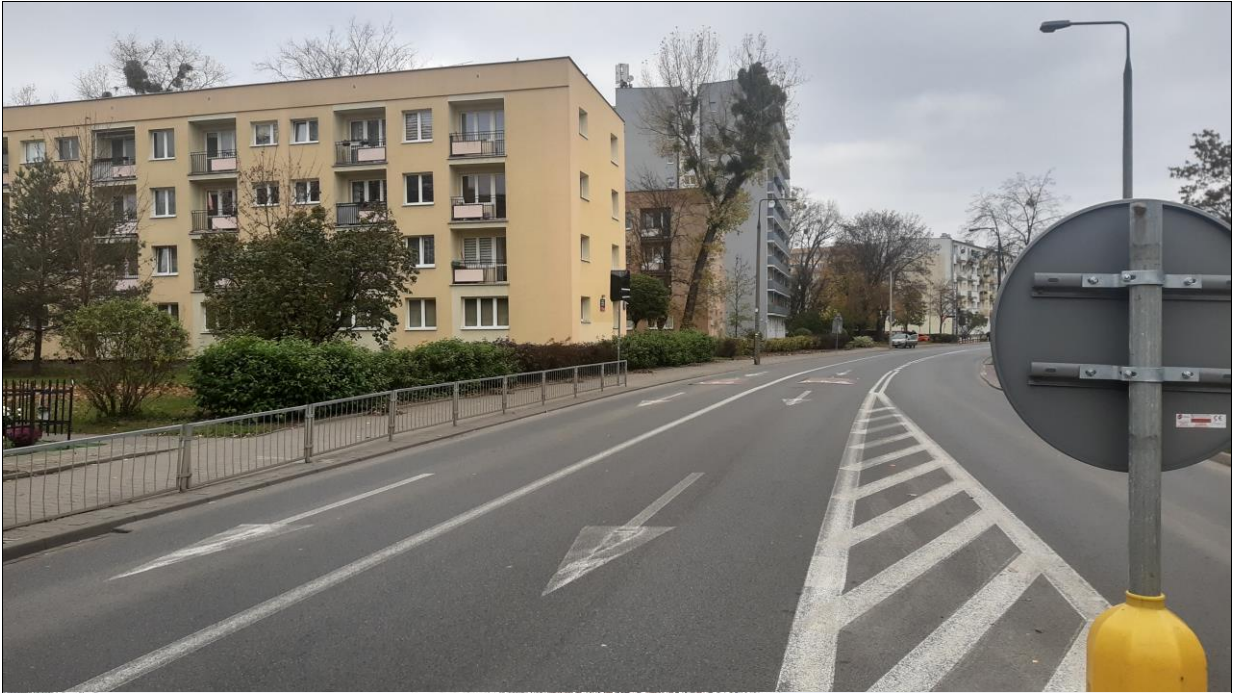
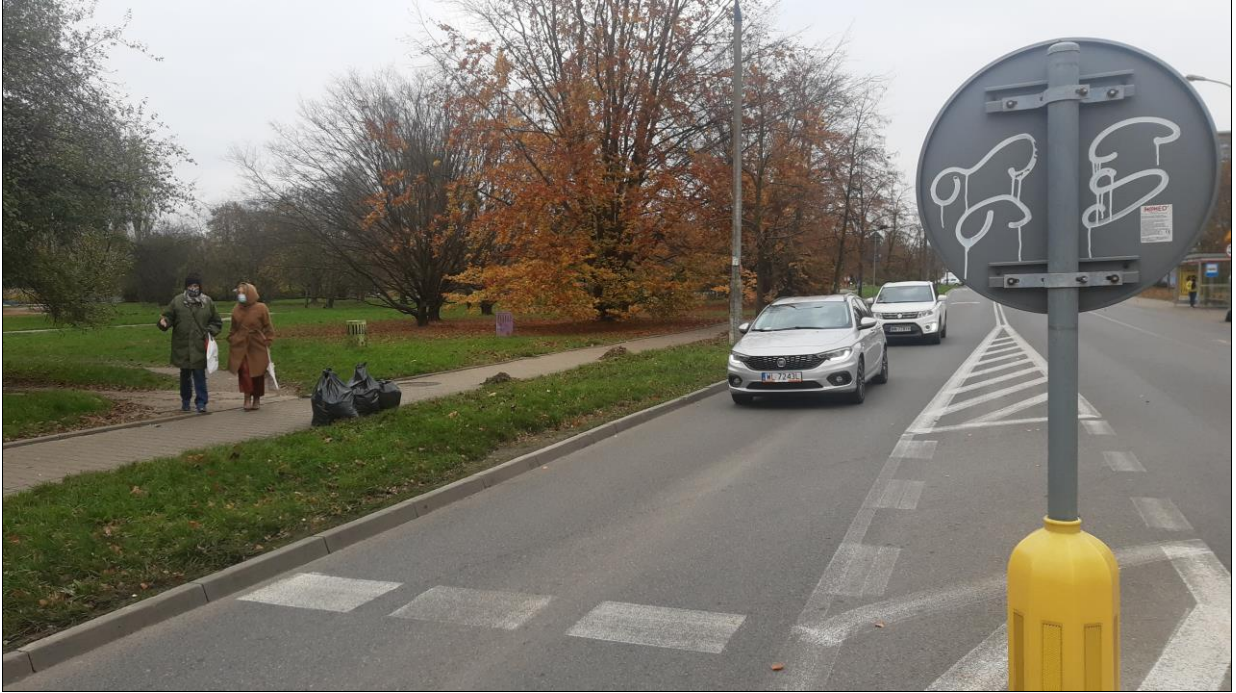
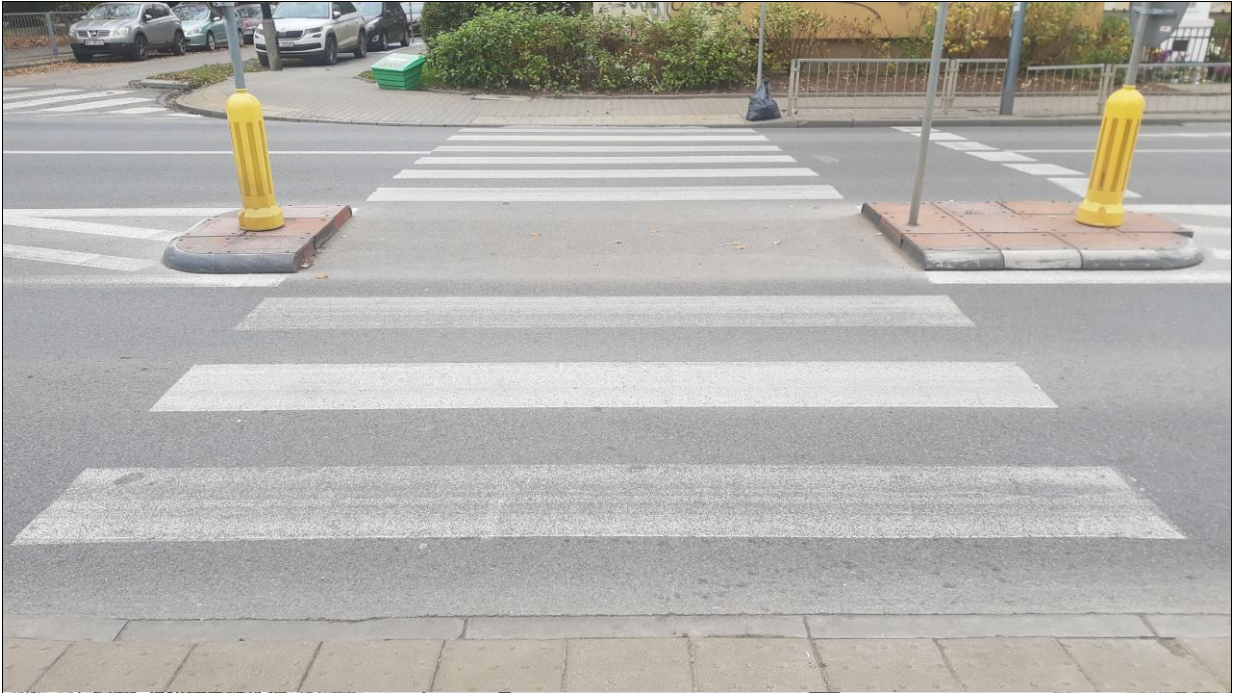
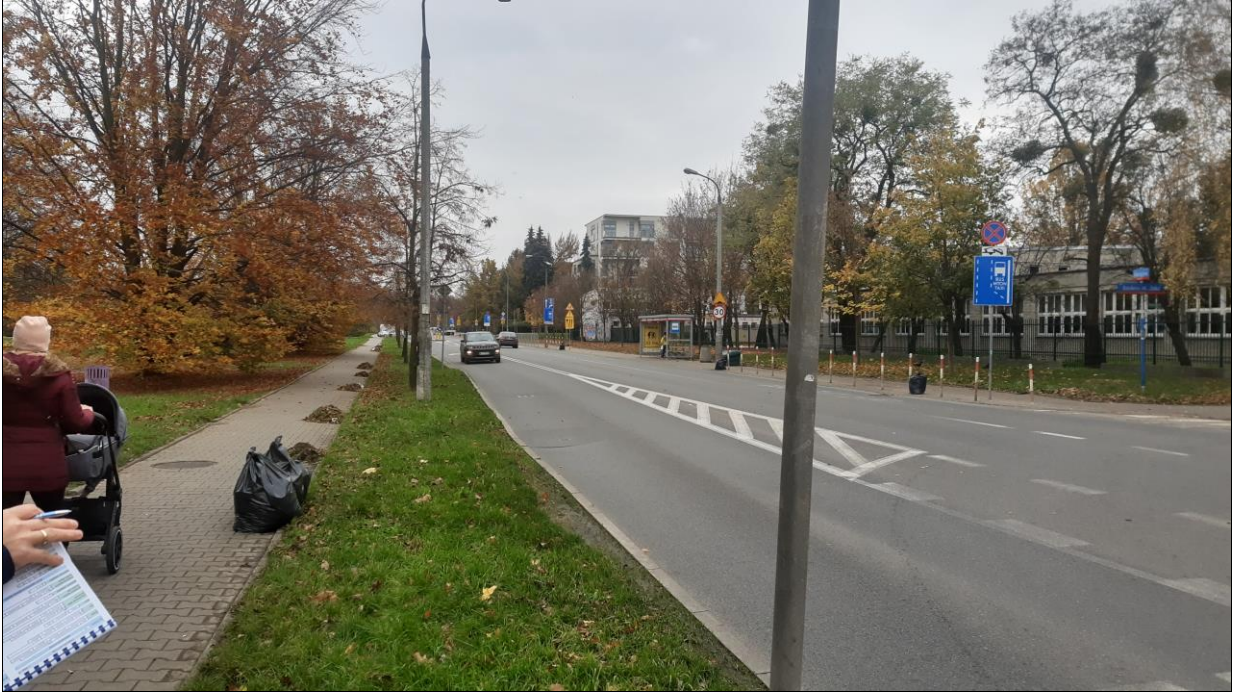
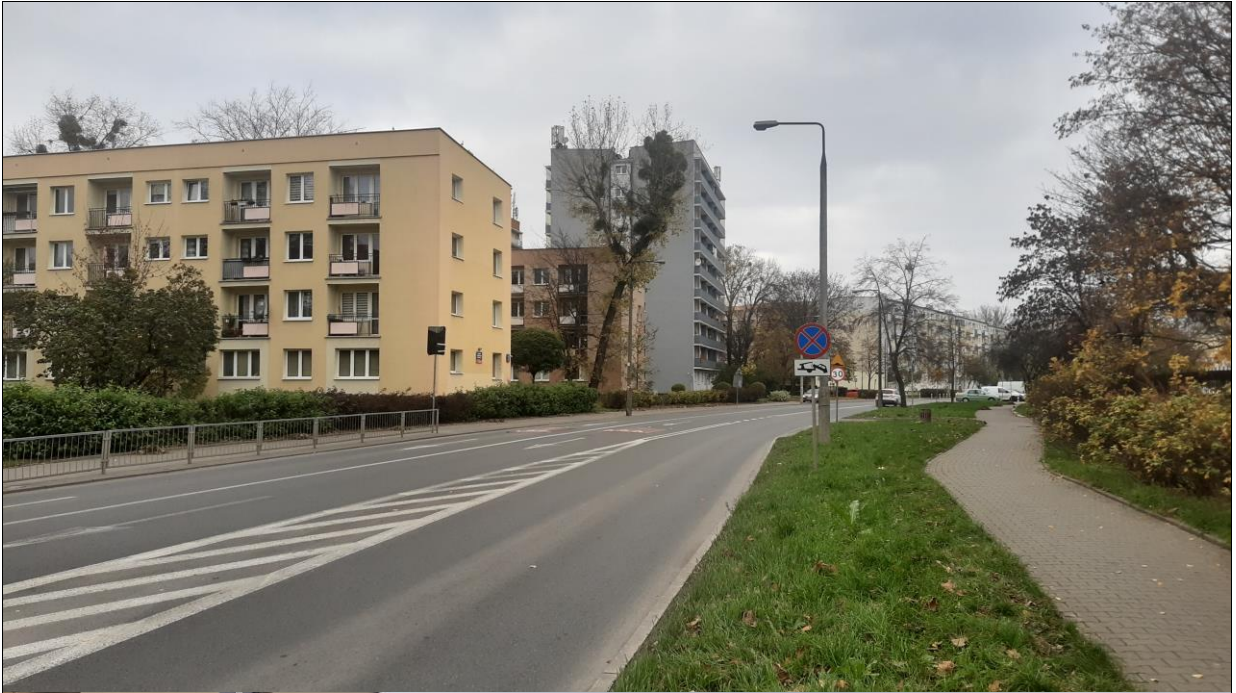
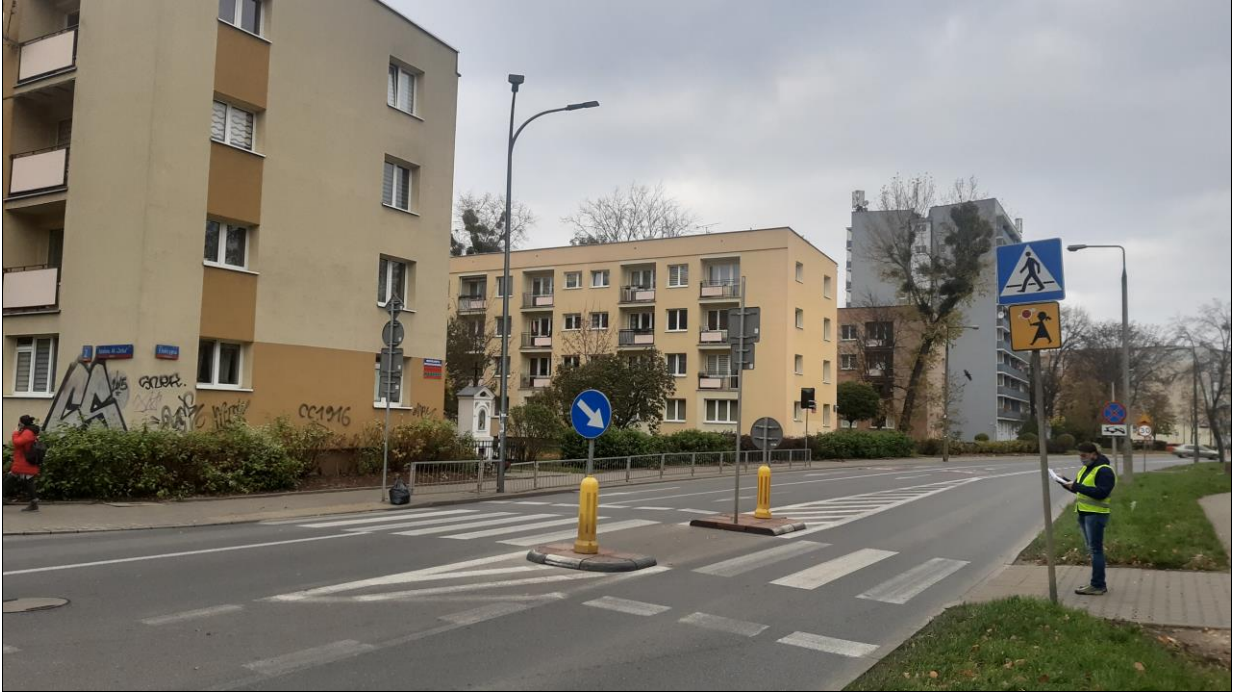
**ZDJĘCIA**

Przejście znajduje się na odcinku drogi, który jest w jednorodny sposób uspokojony za pomocą wysp azylu oraz progów wyspowych (poduszek berlińskich). Poduszki zamontowane są w odległości 30 metrów od przejścia, co jest zgodne z obowiązującym prawem, jednak w związku z tym ich oddziaływanie jest ograniczone. Część kierowców zachowuje obniżoną prędkość na wysokości poduszek, a część przyspiesza. Zaobserwowano ponadto objeżdżanie progów, tak aby unikać najechania i w takiej sytuacji prędkość pojazdów może nie ulec pożądanej redukcji. Dodatkowo część kierowców przyspiesza po przejechaniu przez progi, wjeżdżając na przejście z prędkością zagrażającą pieszym.

Po jednej stronie azylu jezdni posiada dwa pasy w jednym kierunku, przy czym skrajny pas zewnętrzny jest buspasem. Przejście przez dwa pasy ruchu w jednym kierunku stwarza ryzyko, że na jednym pasie pojazd się zatrzyma ustępując pierwszeństwa pieszem, podczas gdy na drugim pasie pojazd się już nie zatrzyma i dojdzie do potrącenia.

Azyl dla pieszych jest wykonany z elementów prefabrykowanych i ma szerokość 1,6 m, podczas gdy wymagana minimalna szerokość azylu to 2 m. Pieszy przeprowadzając rower czy idąc z wózkiem dziecięcym nie mieści się cały na azylu i może zostać potrącony przez przejeżdżający pojazd.

Na azylu nie wykonano płytek prowadzących, przez co pieszy niewidomy i niedowidzący nie wie, czy jest w obszarze azylu czy też na jezdni. Przez to może się zatrzymać na jezdni zamiast na azylu i ulec wypadkowi.

Znaki C-9 znajdują się bardzo nisko na słupkach a ich lica przesłaniają widoczność pieszego i pieszemu, który musi się wychylić spoza znaku by dojrzeć, czy może wejść na jezdnię.

Zaleca się zapewnić jednorodną prędkość pojazdów 30-40 km/h w obszarze przejścia dla pieszych przez skuteczniejsze środki uspokojenia ruchu i nadzoru prędkości, co dotyczy całego ciągu ul. Elekcyjnej. Przy braku takiej możliwości zastosować sygnalizację świetlną na przejściu dla pieszych. Poszerzyć azyl do minimum 2 m. Zamontować płytki prowadzące na krawędzi jezdni i w obrębie wyspy azylu. Znaki C-9 podnieść tak, aby nie zasłaniały widoczności pieszego i pieszym.
