FORMULARZ AUDYTU BRD		Arkusz 1
Audytor	Joanna Wachnicka	
Data, Godzina	10.11.2020 11:30	
Pogoda	Zachmurzenie: Całkowite

METRYKA WEDŁUG INWENTARYZACJI			
NR PRZEJŚCIA	776		
DZIELNICA	Wola	KATEGORIA	powiatowa
ULICA	Elekcyjna	LICZBA PASÓW	2
SKRZYŻOWANIE ZJAZD	Batalionu AK „Parasol”		
OPIS	przez Elekcyjną

FORMULARZ AUDYTU BRD		Arkusz 2
NR PRZEJŚCIA	776

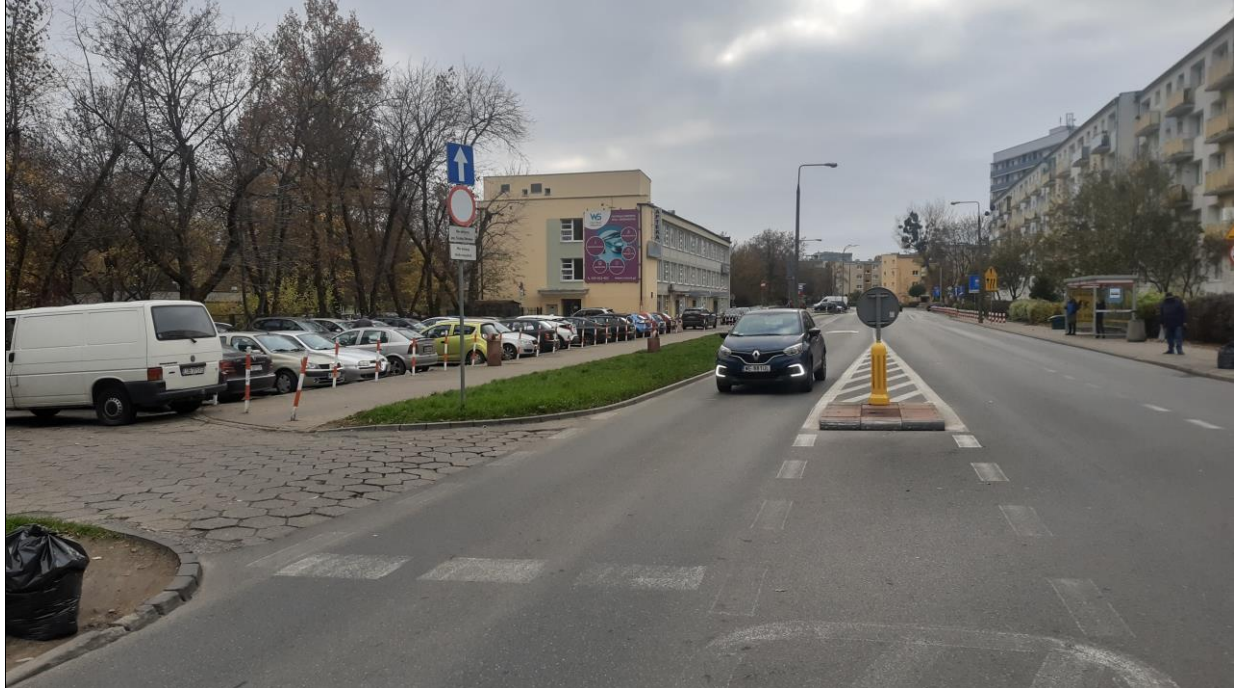
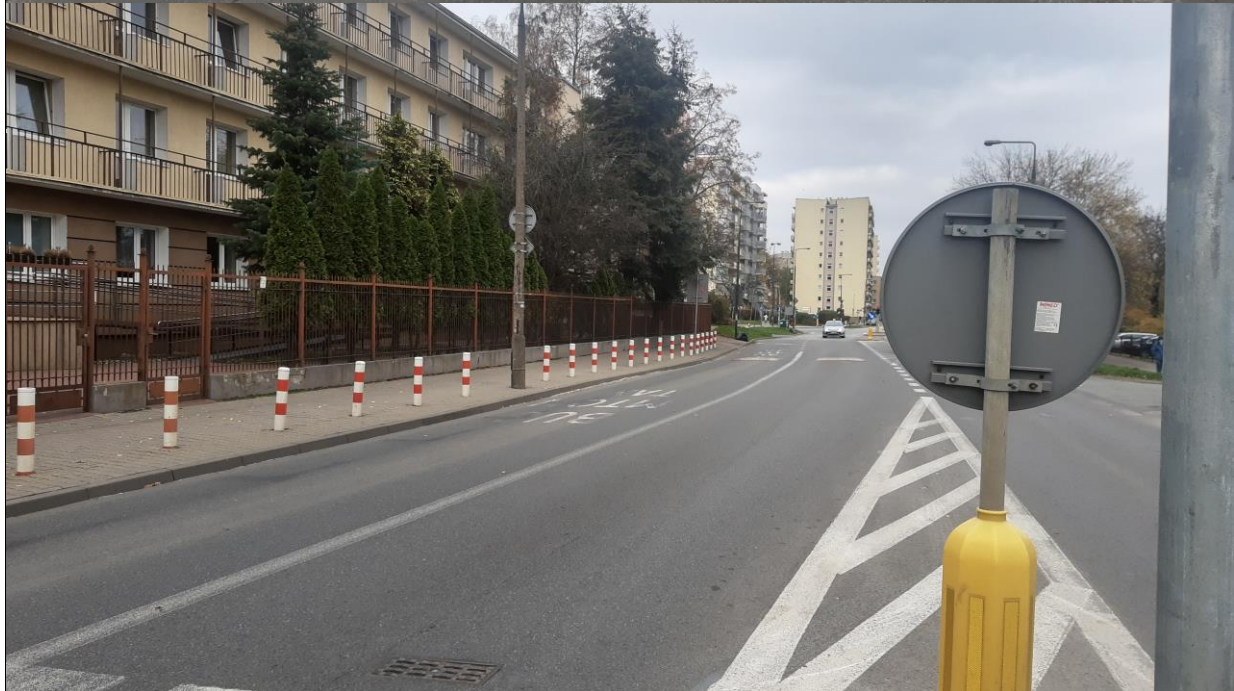
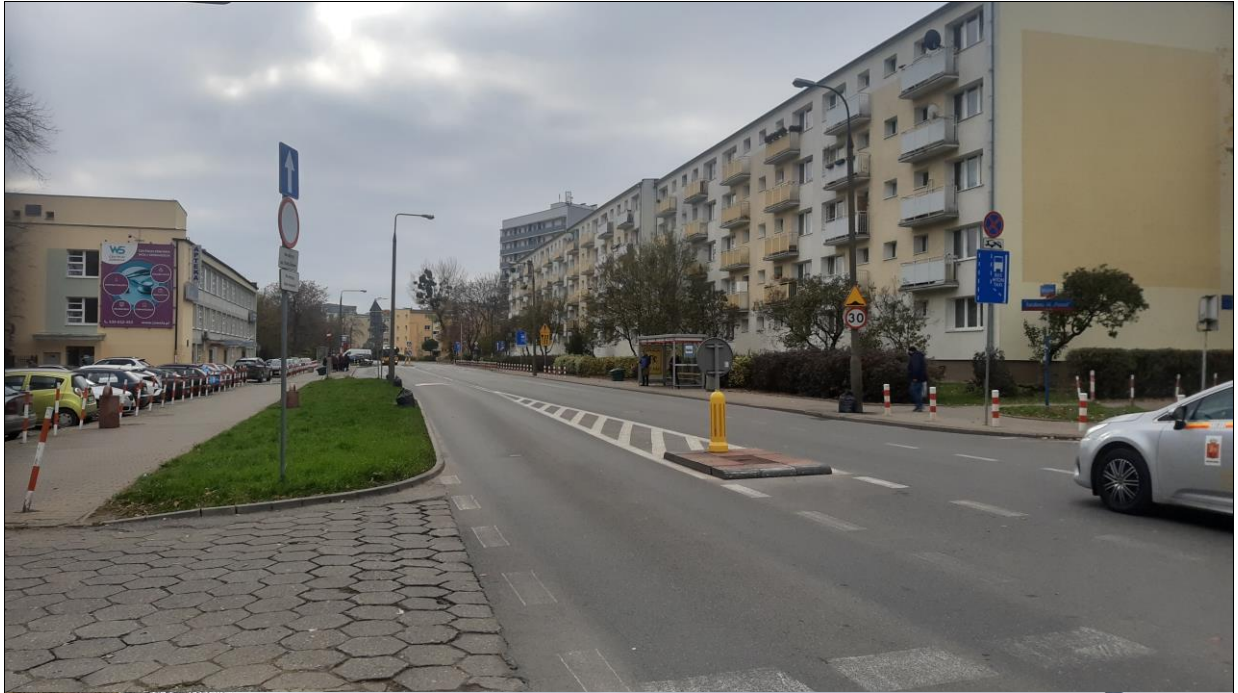
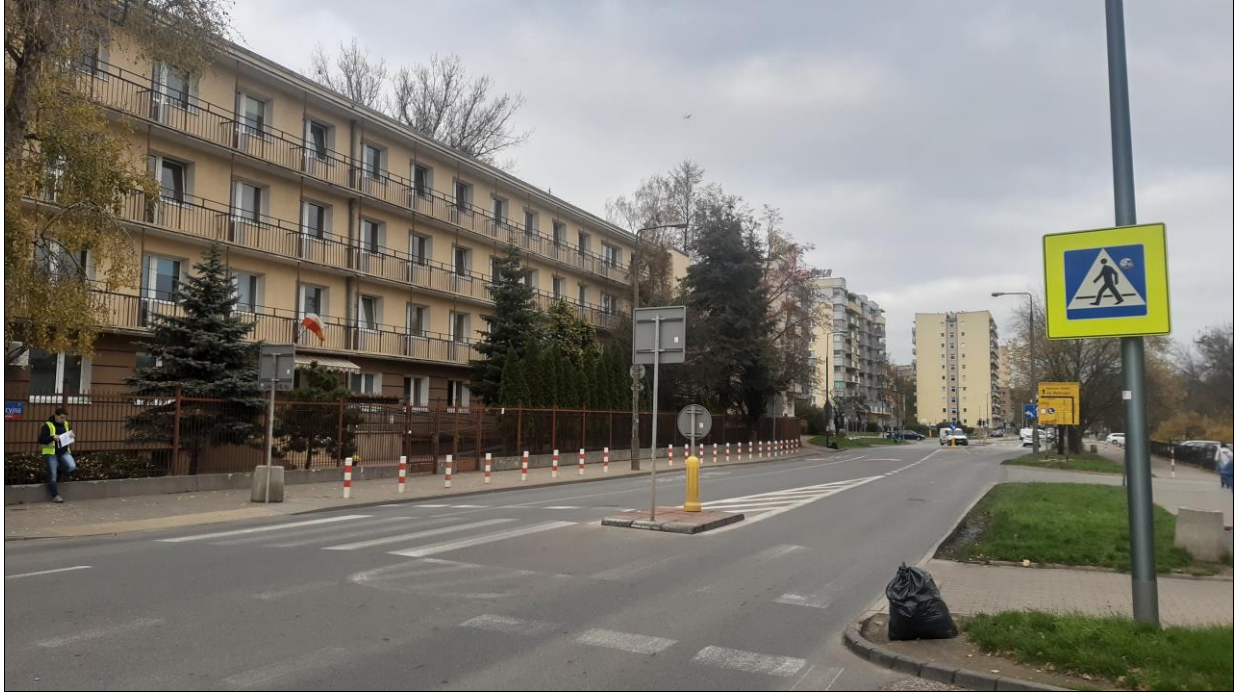
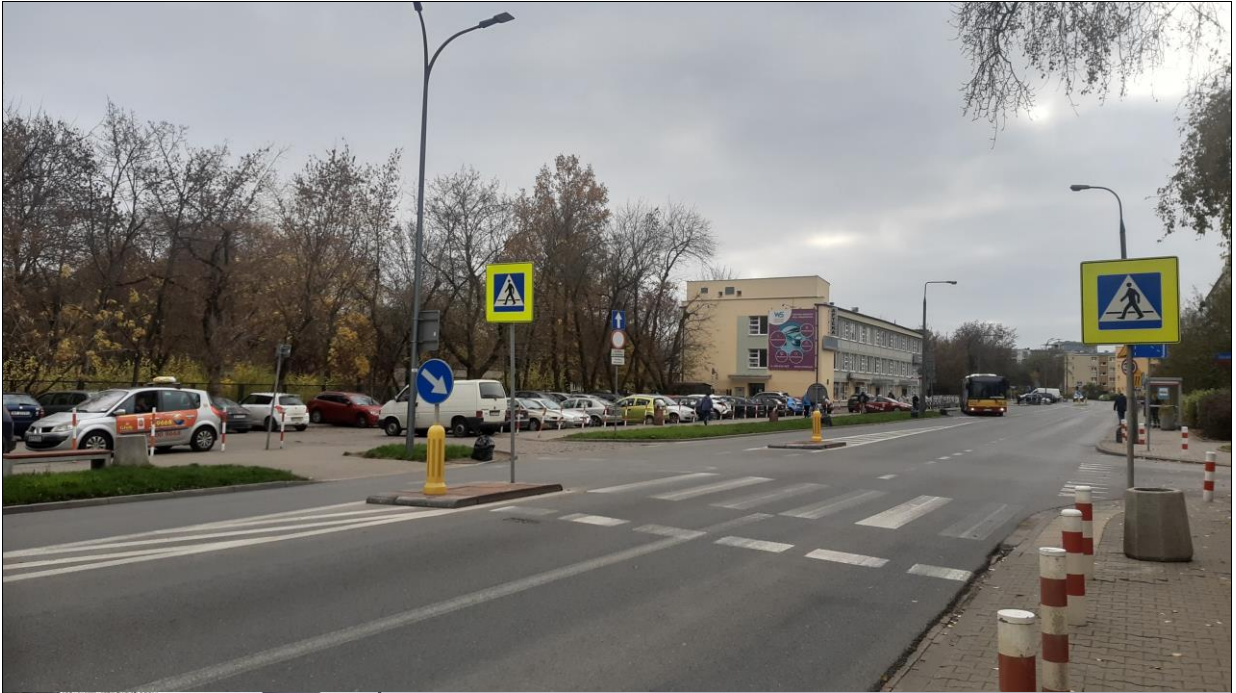
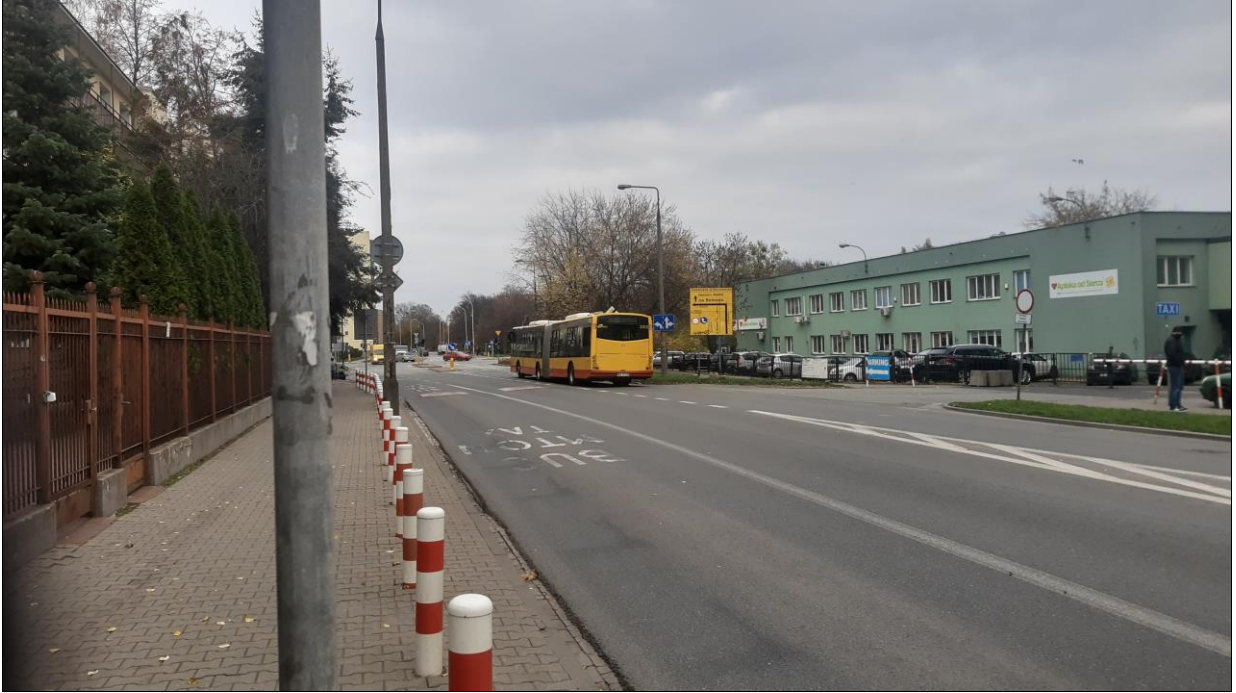
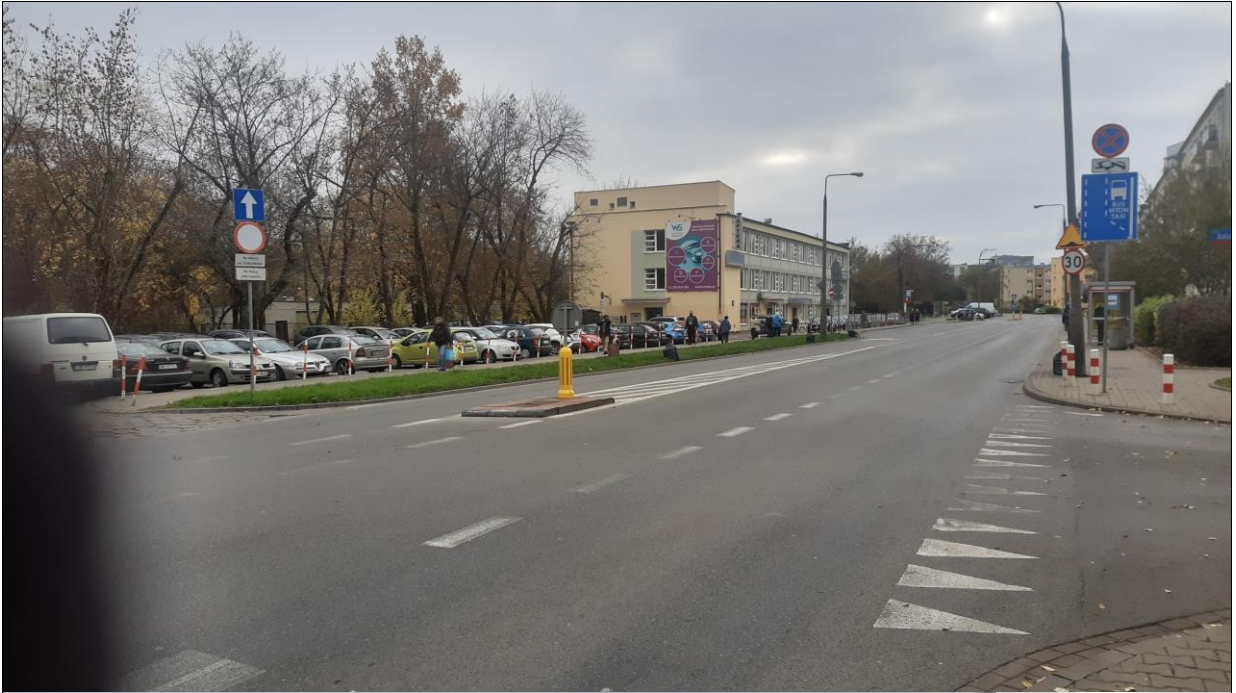
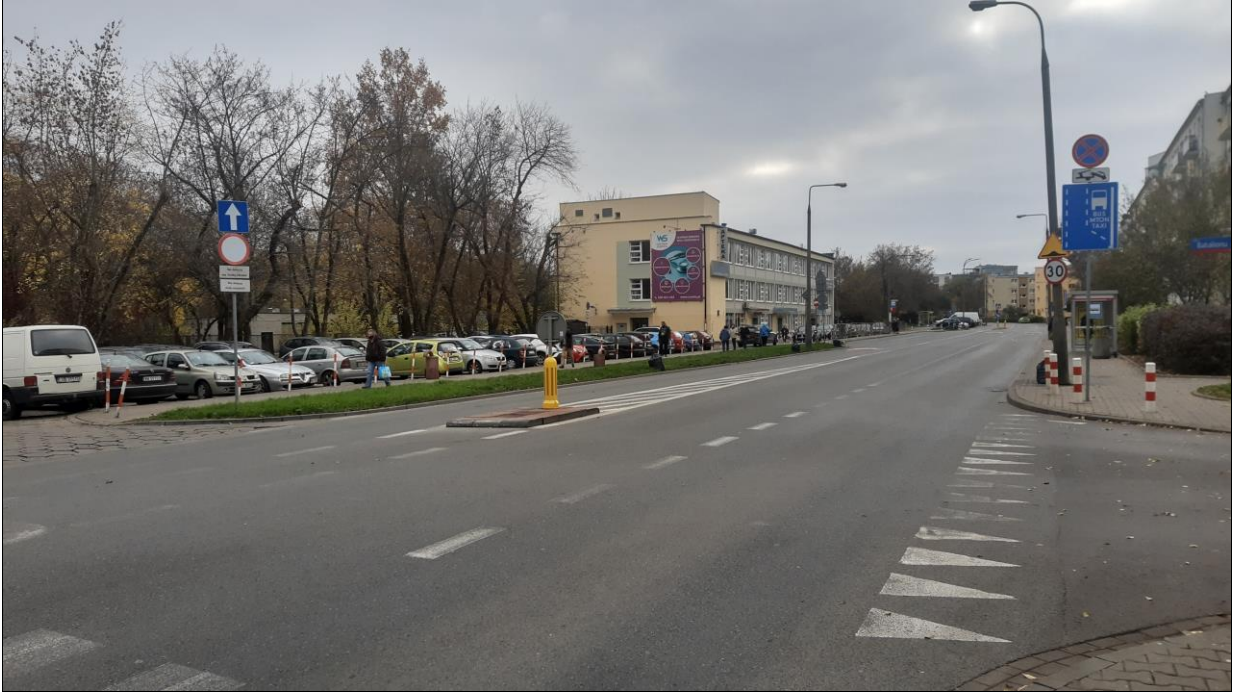
ZDJĘCIA

Przeście przez ul. Elekcyjną. Przeście na skrzyżowaniu z ul. Batalionu AK „Parasol”. Przeście w pobliżu szpitala/przychodni.

Na przejściu z uwagi na lokalizację przychodni oraz przystanek autobusowy zaobserwowano znaczący ruch pieszych. Przeście znajduje się na odcinku drogi, który jest w jednorodny sposób uspokojony za pomocą wysp azylu oraz progów wyspowych (poduszek berlińskich). Poduszki zamontowane są w odległości 30 metrów od przejścia, co jest zgodne z obowiązującym prawem, jednak w związku z tym ich oddziaływanie jest ograniczone. Część kierowców zachowuje obniżoną prędkość na wysokości poduszek, a część przyspiesza. Zaobserwowano ponadto objeżdżanie progów, tak aby unikać najechania i w takiej sytuacji prędkość pojazdów może nie ulec pożądanej redukcji. Dodatkowo część kierowców przyspiesza po przejechaniu przez progi, wjeżdżając na przejście z prędkością zagrażającą pieszym.

Po jednej stronie azylu jezdnia posiada dwa pasy w jednym kierunku, przy czym skrajny pas zewnętrzny jest buspasem, a na tym skrzyżowaniu prawo skrętem. Przeście przez dwa pasy ruchu w jednym kierunku stwarzają ryzyko, że na jednym pasie pojazd się zatrzyma ustępując pierwszeństwa pieszemu, podczas gdy na drugim pasie pojazd się już nie zatrzyma i dojdzie do potrącenia.

Azyl dla pieszych jest wykonany z elementów prefabrykowanych i ma szerokość 1,6 m, podczas gdy wymagana minimalna szerokość azylu to 2 m. Pieszy wobec tego przeprowadzając rower czy idąc z wózkiem dziecięcym nie mieści się cały na azylu i może zostać potrącony przez przejeżdżający pojazd. Ponadto azyl jest podzielony na dwie części i z jednego kierunku ruchu występuje część malowana, wyłączona z ruchu. Nie stanowi to wystarczającej ochrony pieszych.

Na azylu, a także na jednej krawędzi chodnika nie wykonano płytek prowadzących, przez co pieszy niewidomy i niedowidzący nie wie, czy jest w obszarze azylu czy też na jezdni. Przez to może się zatrzymać na jezdni zamiast na azylu i ulec wypadkowi. Znaki C-9 znajdują się bardzo nisko na słupkach a ich lica przesłaniają widoczność pieszego i pieszemu, który musi się wychylić spoza znaku by dojrzeć, czy może wejść na jezdnię.

Na przejściu odnotowano wytarte oznakowanie poziome, zły stan oznakowania pogarsza dostrzegalność przejścia z większej odległości oraz trudnych warunkach pogodowych. Kierowca może być zaskoczony, że pieszy wchodzi na jezdnię i nie zdąży zahamować.

Zapewnić jednorodną prędkość pojazdów 30-40 km/h w obszarze przejścia dla pieszych przez skuteczniejsze środki uspokojenia ruchu i nadzoru prędkości, co dotyczy całego ciągu ul. Elekcyjnej. Przy braku takiej możliwości zastosować sygnalizację świetlną na przejściu dla pieszych. Tak wybudować azyl, aby pieszy był chroniony przed najechaniem. Poszerzyć azyl do minimum 2 m. Zamontować płytki prowadzące na krawędzi jezdni i w obrębie wyspy azylu. Znaki C-9 podnieść tak, aby nie zasłaniały widoczności pieszego i pieszym. Odnówić oznakowanie poziome.
