FORMULARZ AUDYTU BRD		Arkusz 1
Audytor	Joanna Wachnicka	
Data, Godzina	10.11.2020 12:25	
Pogoda	Zachmurzenie: Całkowite

METRYKA WEDŁUG INWENTARYZACJI			
NR PRZEJŚCIA	786		
DZIELNICA	Woła	KATEGORIA	powiatowa
ULICA	Deotymy	LICZBA PASÓW	2
SKRZYŻOWANIE ZJAZD	Brożka		
OPIS	przez Deotymy S

Przeście przez ul. Deotymy na skrzyżowaniu z ul. Brożka. Droga nadrzędna. Przeście szkolne.

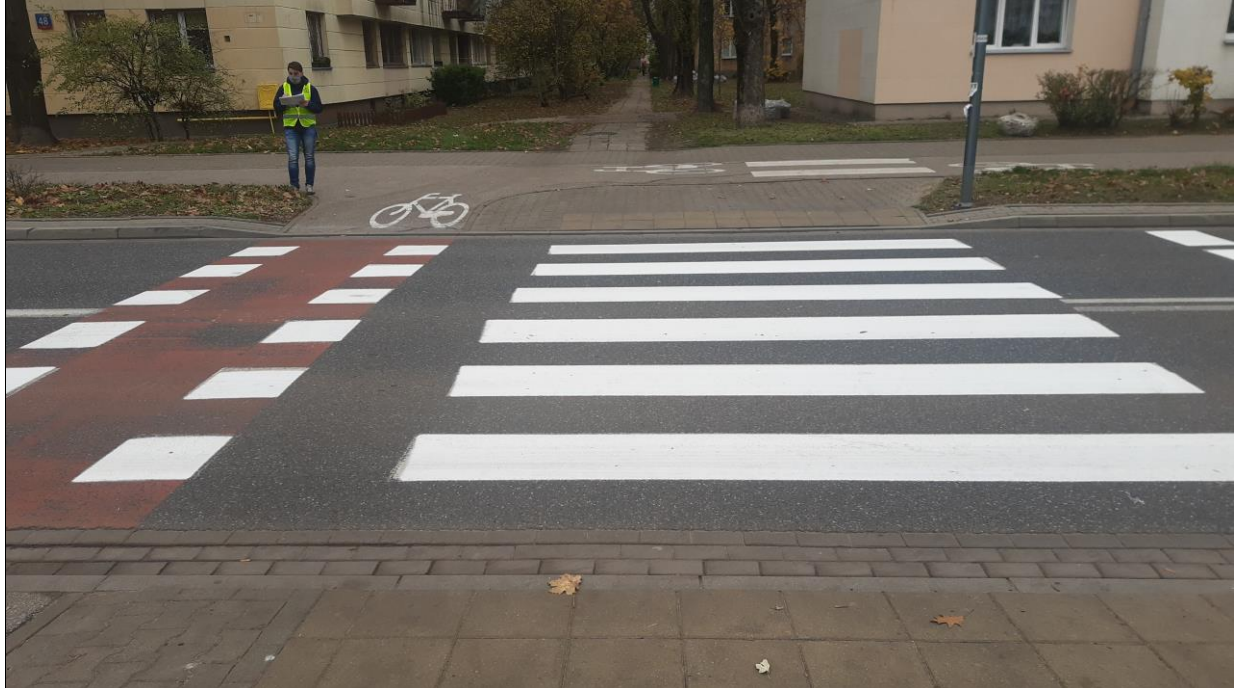
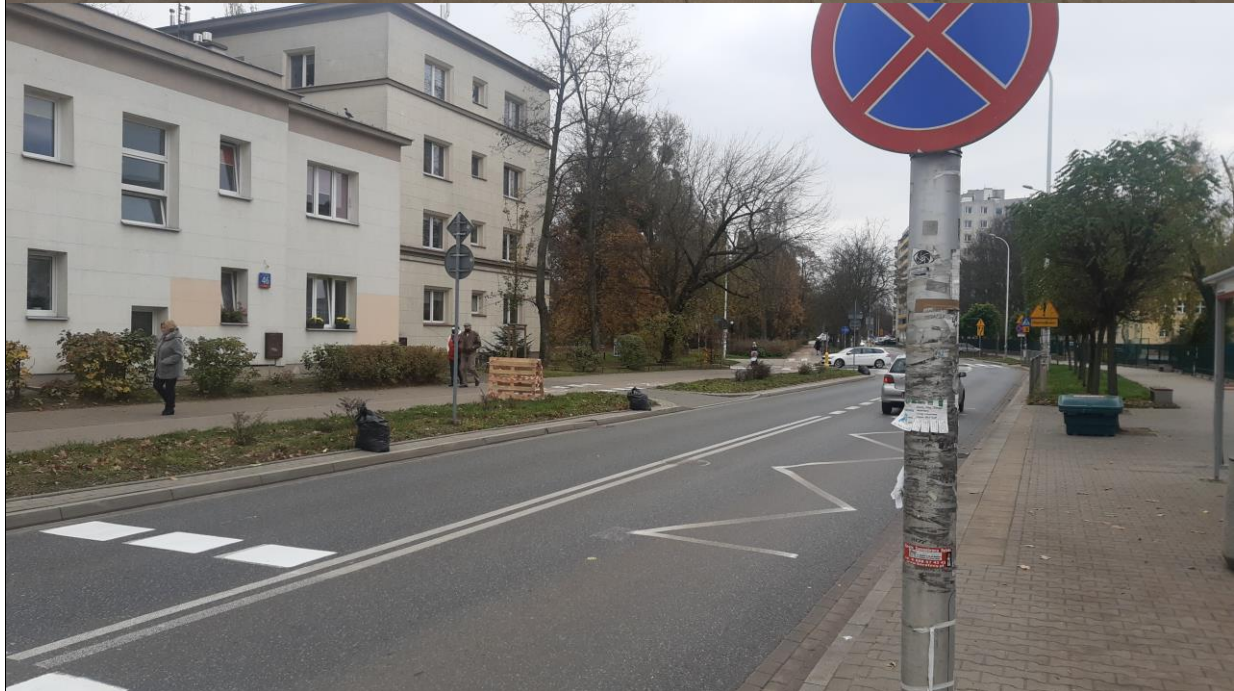
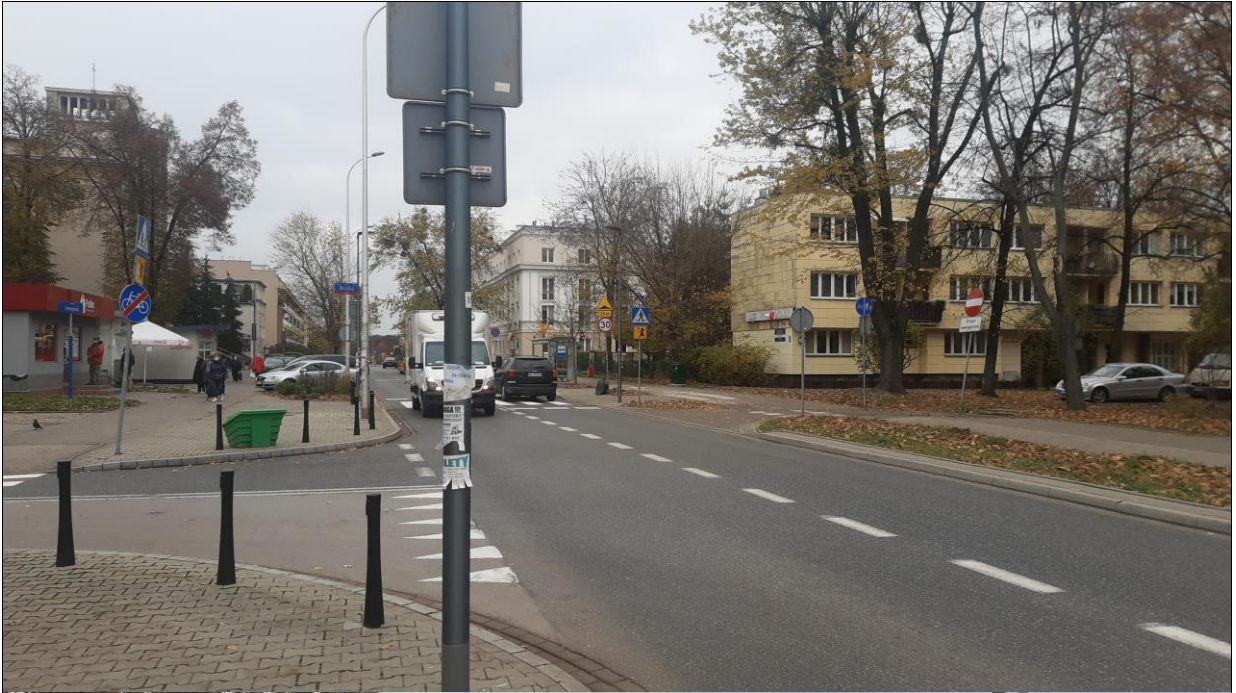
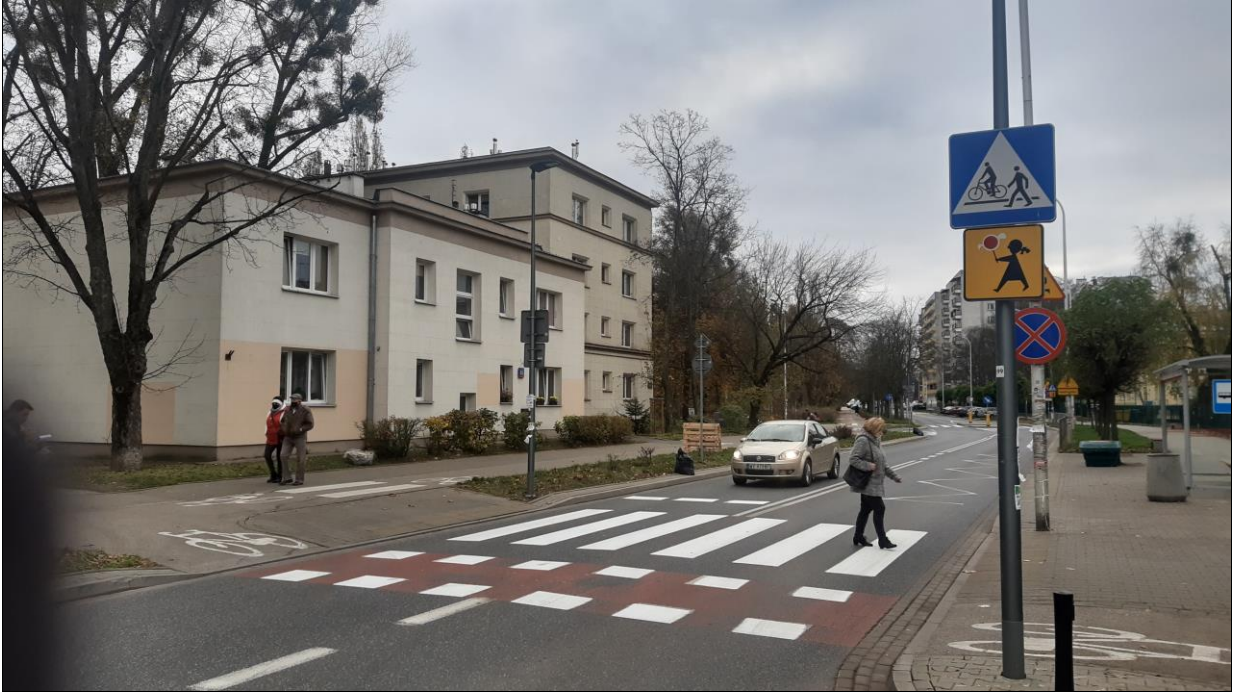
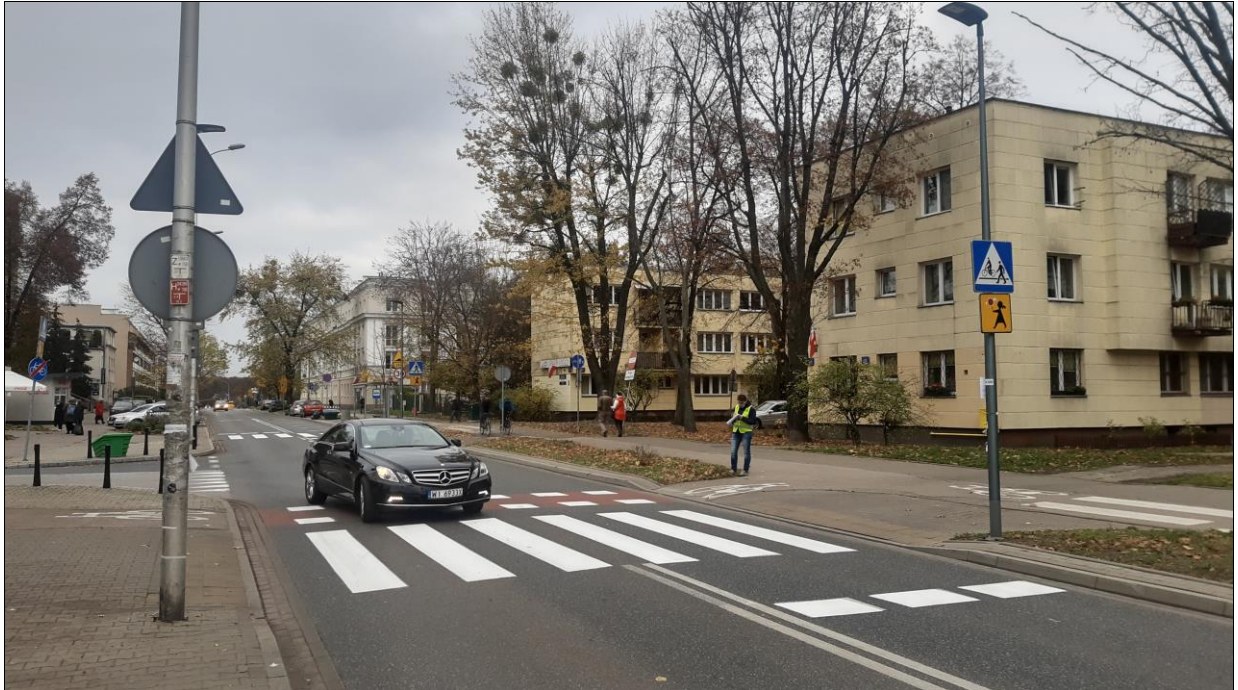
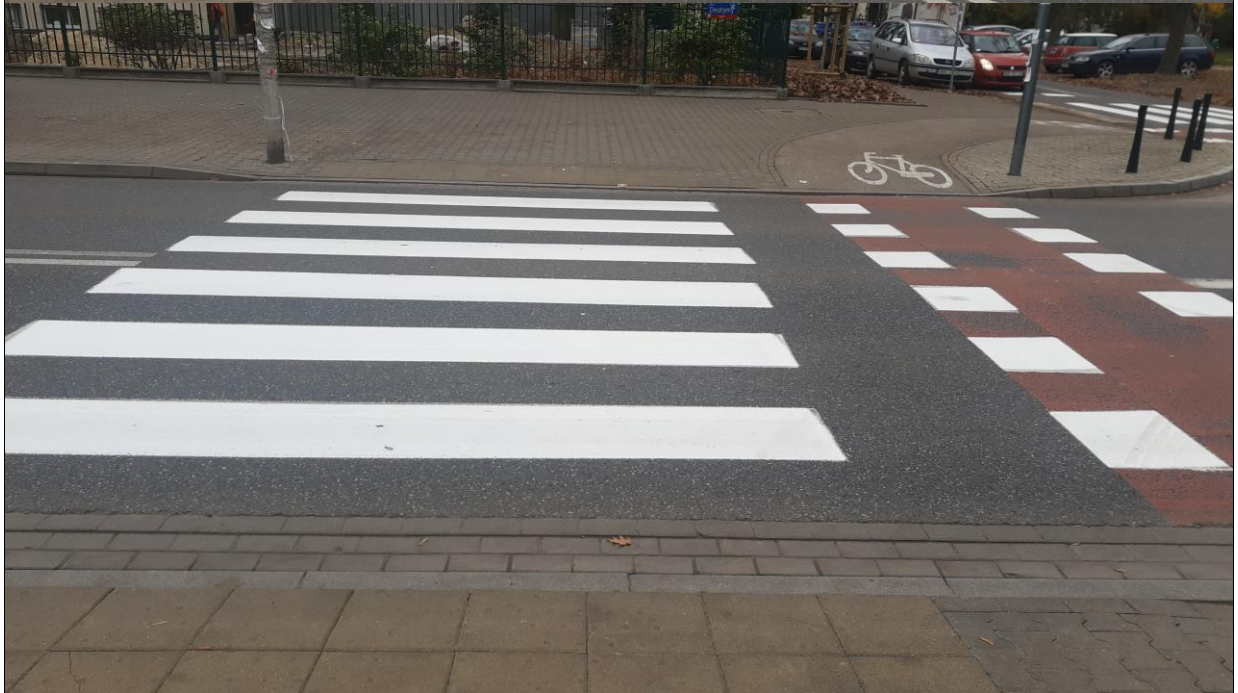
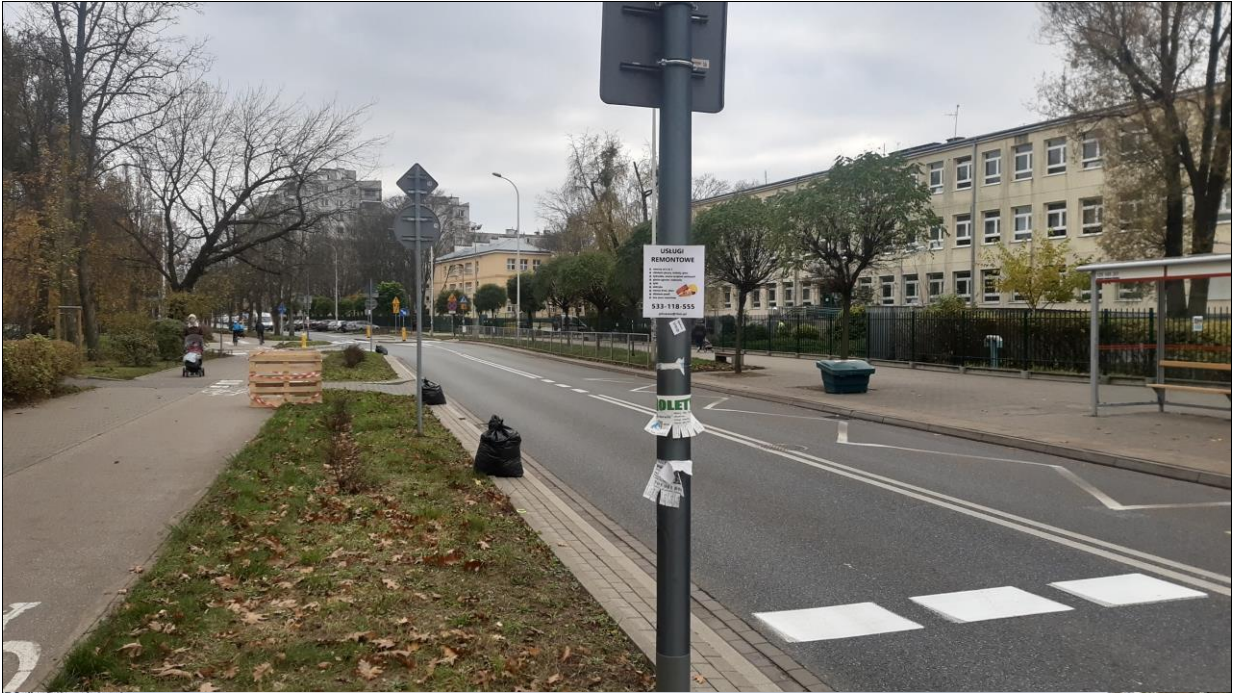
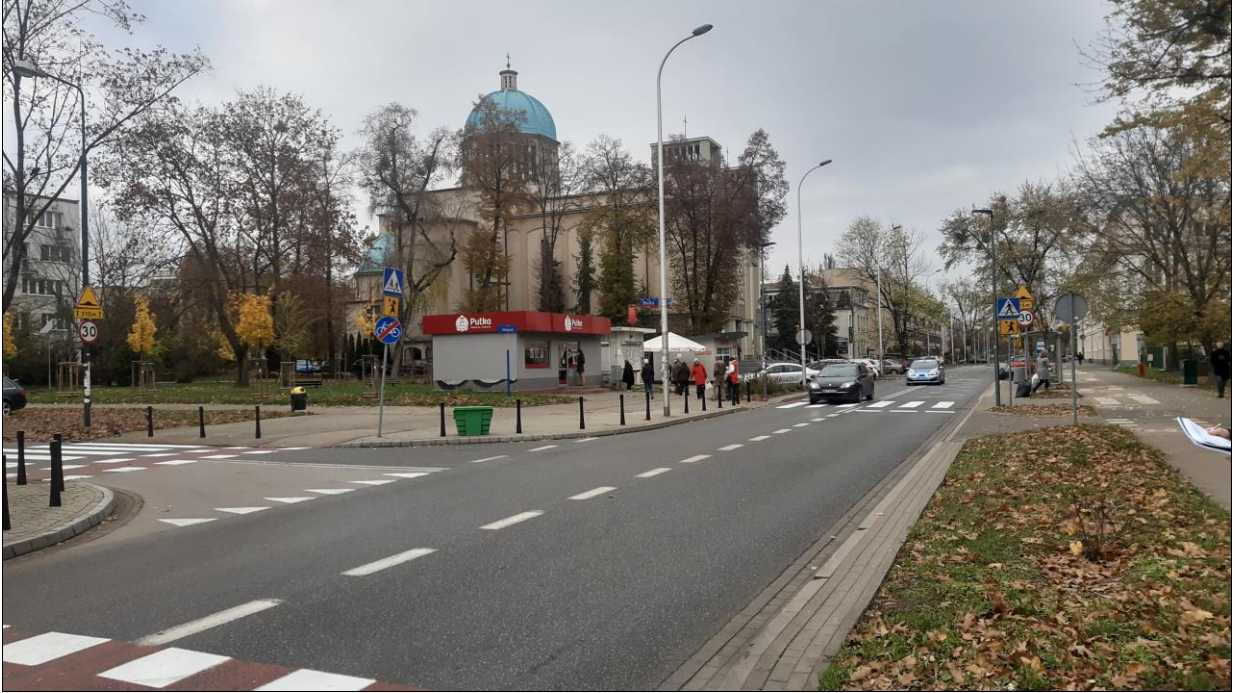
ZDJĘCIA

Bardzo poważnym zagrożeniem dla tego przejścia jest blisko zlokalizowany przystanek autobusowy na jezdni. Autobus, który się na nim zatrzymuje ogranicza prawie całkowicie widoczność na przejściu. W konsekwencji kierowcy mogą nie zobaczyć pieszego będącego na jezdni i go potrącić.

Ograniczenia widoczności mogą powodować bardzo groźne w skutkach sytuacje na drodze. Kierujący zbliżający się do przejścia muszą mieć możliwość dostrzegania pieszych zbliżających się do przejścia i jednocześnie piesi muszą mieć możliwość obserwacji potoków ruchu. Kierowca oraz pieszy mają swoje prawa i obowiązki. Kierowca powinien dostosować swą prędkość aby zatrzymać się w przypadku gdy pieszy wejdzie na przejście dla pieszych. Pieszy natomiast powinien upewnić się, że może przekraczać przejścia dla pieszych. W sytuacji, gdy występują ograniczenia widoczności kierowca i pieszy nie są w stanie zrealizować swoich obowiązków w zakresie dostosowania dynamiki ruchu i upewnienia się co do możliwości dalszego przemieszczania. Pieszy widząc przejście dla pieszych ma wrażenie, że jest bezpieczny i często wkracza na jezdnię, natomiast kierujący nie mając szans na dostrzeżenie pieszych z odpowiednim wyprzedzeniem, są zaskakiwani i może okazać się, że ich prędkość jest zbyt duża aby bezpiecznie zatrzymać pojazd.

Biorąc pod uwagę, że jest to przejście szkolne i znajduje się blisko centrum dzielnicy, ruch pieszych jest na nim znaczący i wzrasta ryzyko wypadku.

Należy odsunąć przystanek, lub wybudować zatokę autobusową lub/i wykonać azyl dla pieszych.
