FORMULARZ AUDYTU BRD		Arkusz 1
Audytor	Joanna Wachnicka	
Data, Godzina	10.11.2020 12:27	
Pogoda	Zachmurzenie: Całkowite

METRYKA WEDŁUG INWENTARYZACJI			
NR PRZEJŚCIA	787		
DZIELNICA	Woła	KATEGORIA	powiatowa
ULICA	Deotymy	LICZBA PASÓW	2
SKRZYŻOWANIE ZJAZD	Brożka		
OPIS	przez Deotymy N

Przeście przez ul. Deotymy na skrzyżowaniu z ul. Brożka. Droga nadrzędna. Przeście szkolne.

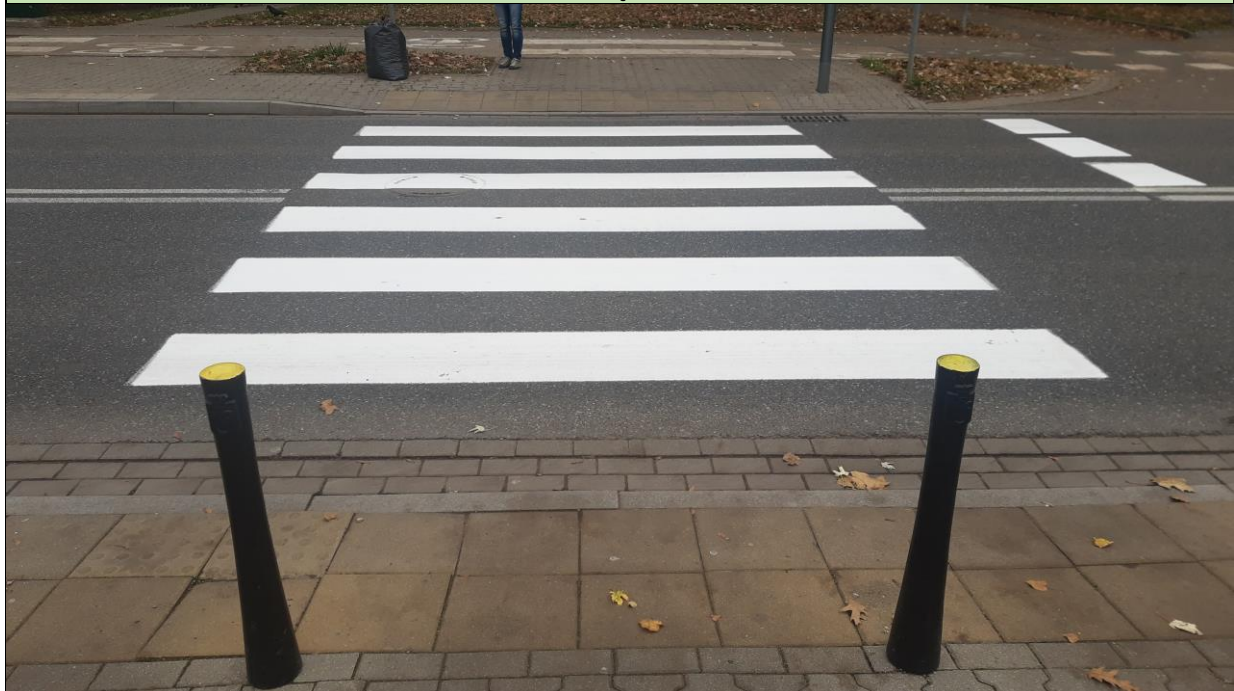
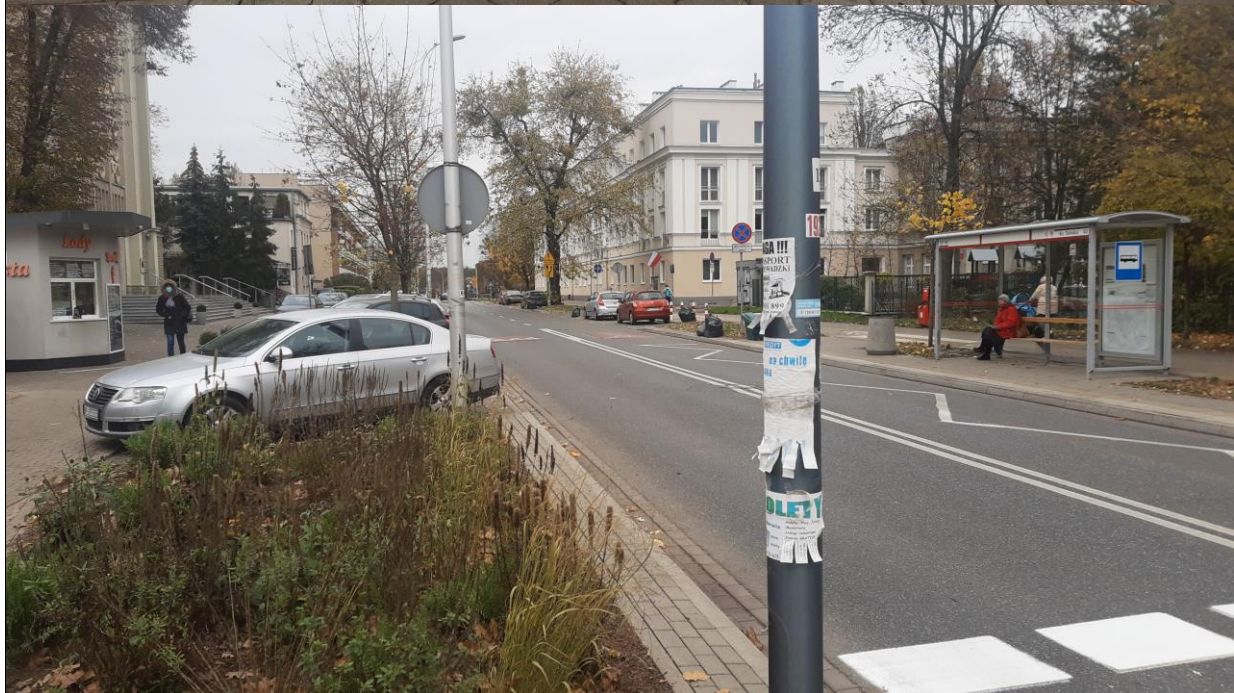
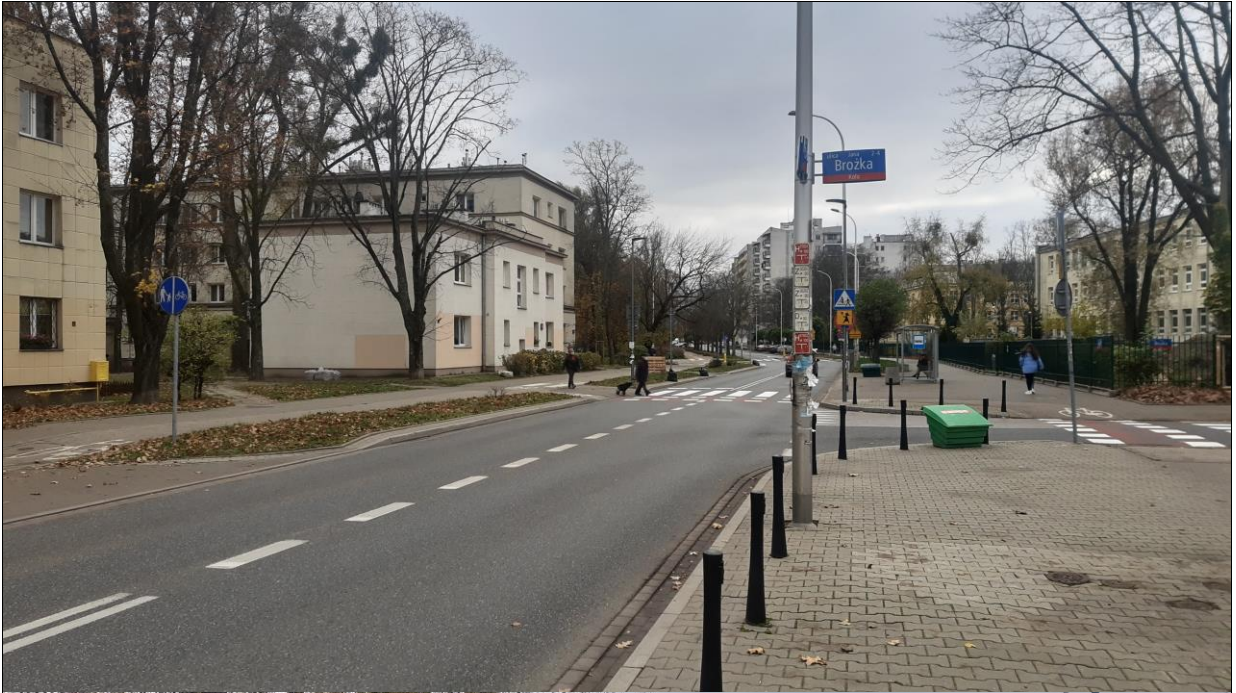
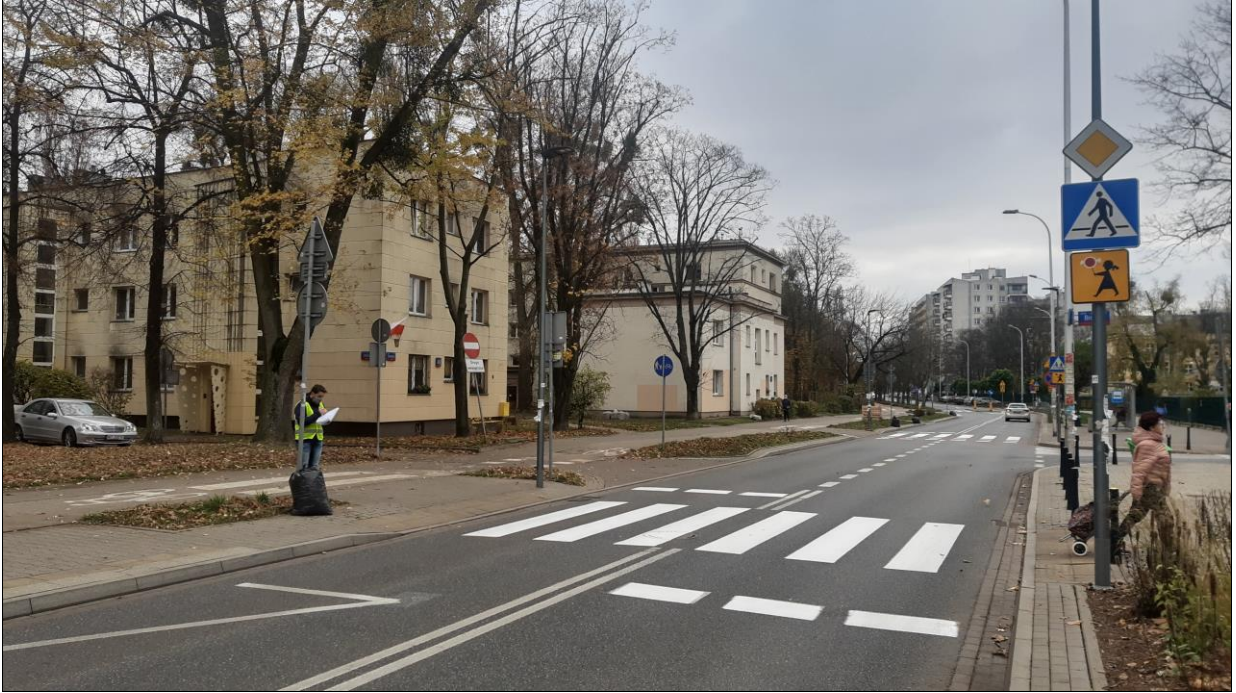
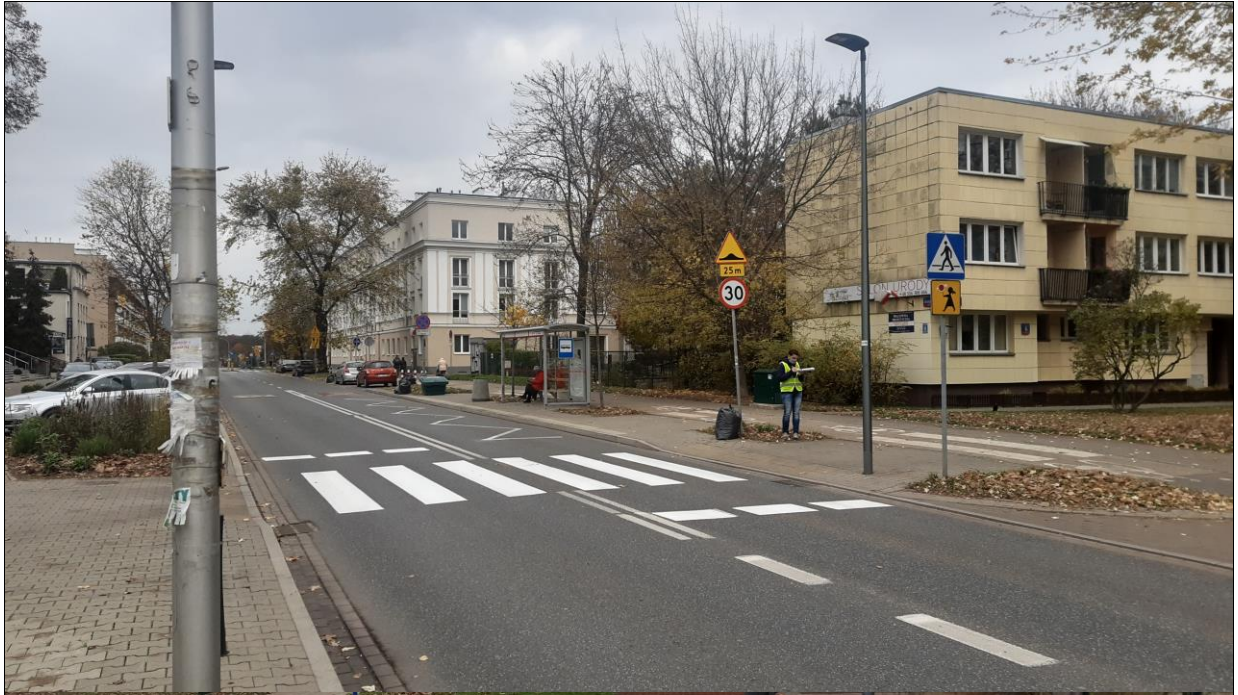
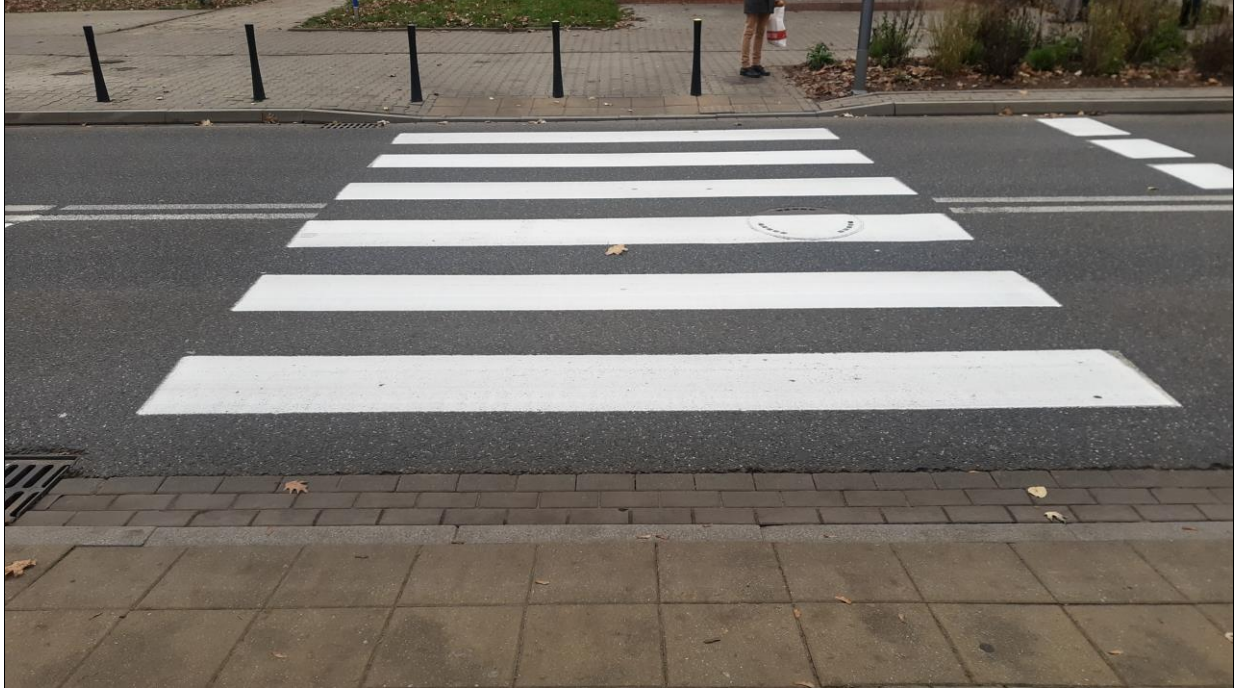
ZDJĘCIA

Podobnie jak w przypadku przejścia dla pieszych nr 786 największym problemem tego przejścia jest blisko zlokalizowany przystanek autobusowy na jezdni. Autobus, który się na nim zatrzymuje skutecznie zasłania widoczność na przejściu i kierowcy mogą nie zobaczyć pieszego będącego na jezdni i go potrącić. Biorąc pod uwagę, że jest to przejście szkolne i znajduje się blisko centrum dzielnicy, ruch pieszych na nim jest znaczący i wzrasta ryzyko wypadku.

Dodatkowo po drugiej stronie przejścia blisko przejścia zlokalizowano miejsca postojowe w pasie przy drodze i pojazdy zaparkowane ograniczają widoczność.

Ograniczenia widoczności mogą powodować bardzo groźne w skutkach sytuacje na drodze. Kierujący zbliżający się do przejścia muszą mieć możliwość dostrzegania pieszych zbliżających się do przejścia i jednocześnie piesi muszą mieć możliwość obserwacji potoków ruchu. Kierowca oraz pieszy mają swoje prawa i obowiązki. Kierowca powinien dostosować swą prędkość, aby zatrzymać się w przypadku gdy pieszy wejdzie na przejście dla pieszych. Pieszy natomiast powinien upewnić się, że może przekraczać przejścia dla pieszych. W sytuacji, gdy występują ograniczenia widoczności kierowca i pieszy nie są w stanie zrealizować swoich obowiązków w zakresie dostosowania dynamiki ruchu i upewnienia się co do możliwości dalszego przemieszczania. Pieszy widząc przejście dla pieszych ma wrażenie, że jest bezpieczny i często wkracza na jezdnię, natomiast kierujący nie mając szans na dostrzeżenie pieszych z odpowiednim wyprzedzeniem, są zaskakiwani i może okazać się, że ich prędkość jest zbyt duża aby bezpiecznie zatrzymać pojazd.

Należy osunąć przystanek, lub wybudować zatokę autobusową lub/i wykonać azyl dla pieszych. Wyeliminować parkowanie w odległości wymaganej widoczności.
