| FORMULARZ AUDYTU BRD | | Arkusz 1 |

| METRYKA WEDŁUG INWENTARYZACJI | | | |
|---|---|---|---|
| NR PRZEJŚCIA | 801 | | |
| ULICA | Obozowa | LICZBA PASÓW | 1 |
| OPIS | przez Obozową E, jezdnia S | | |

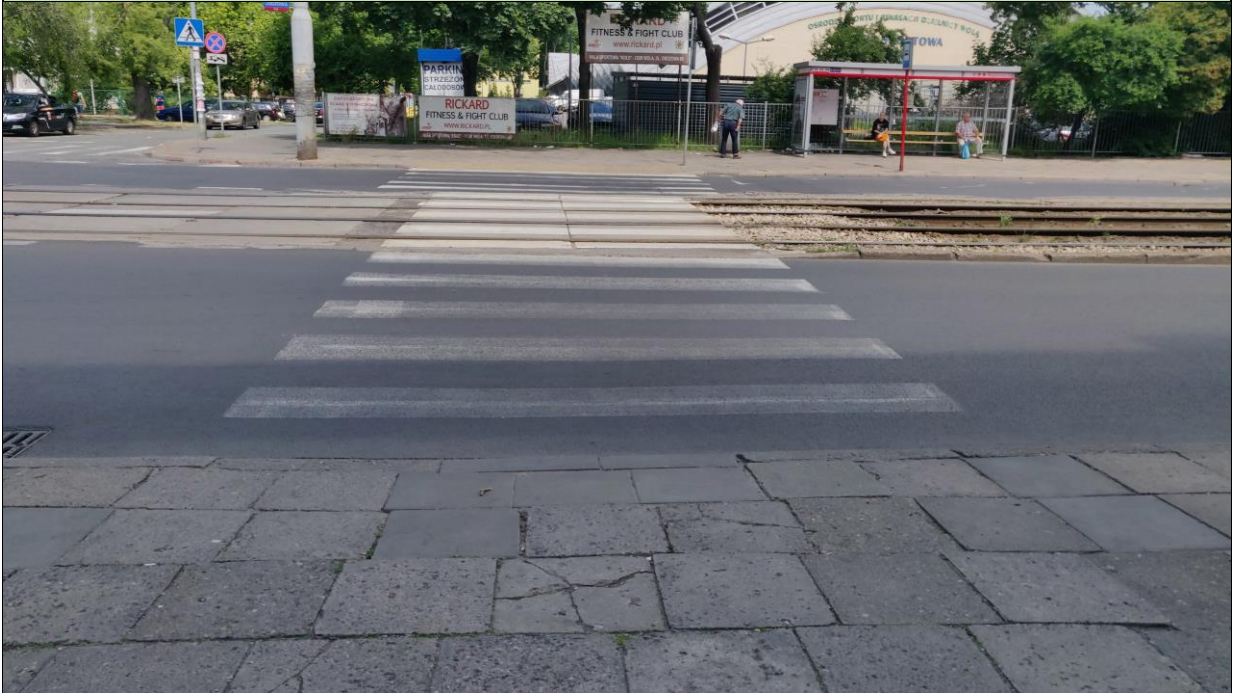
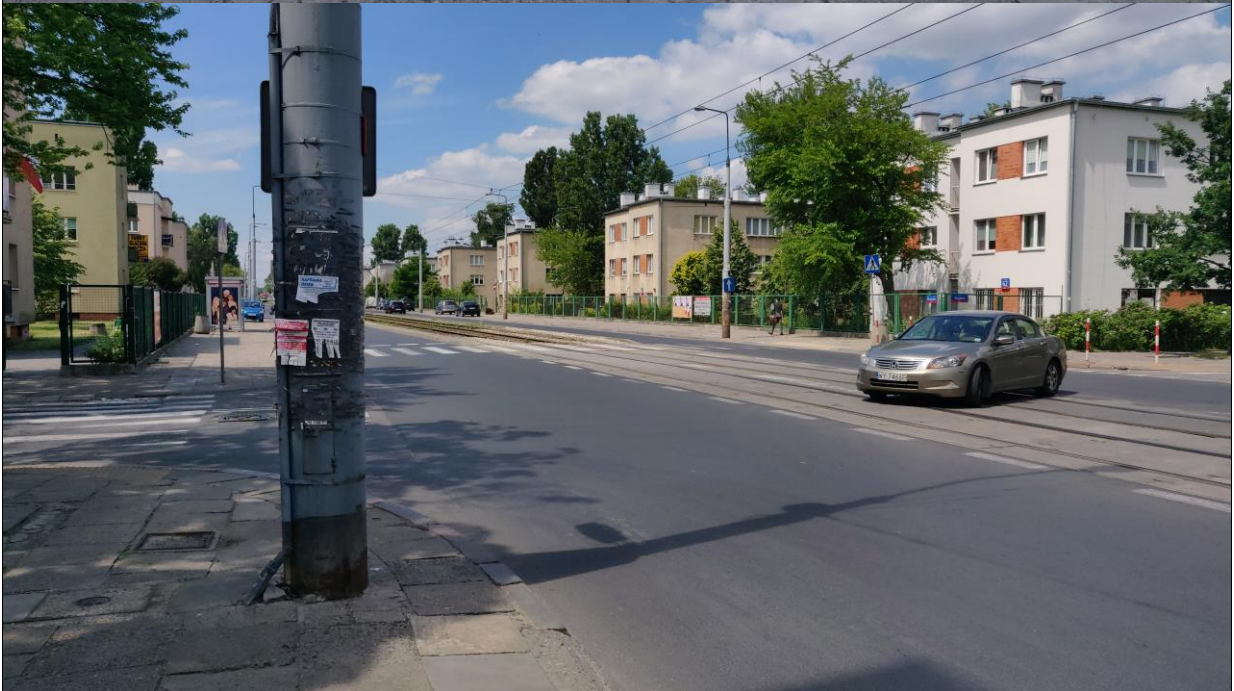
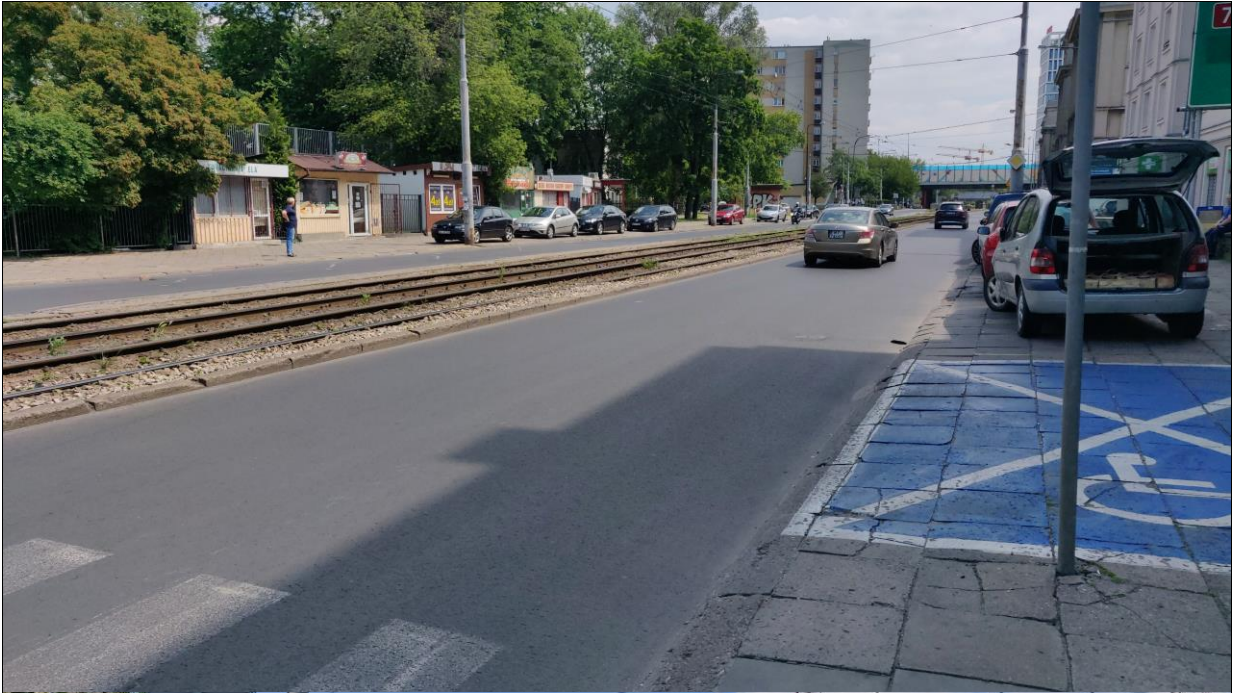
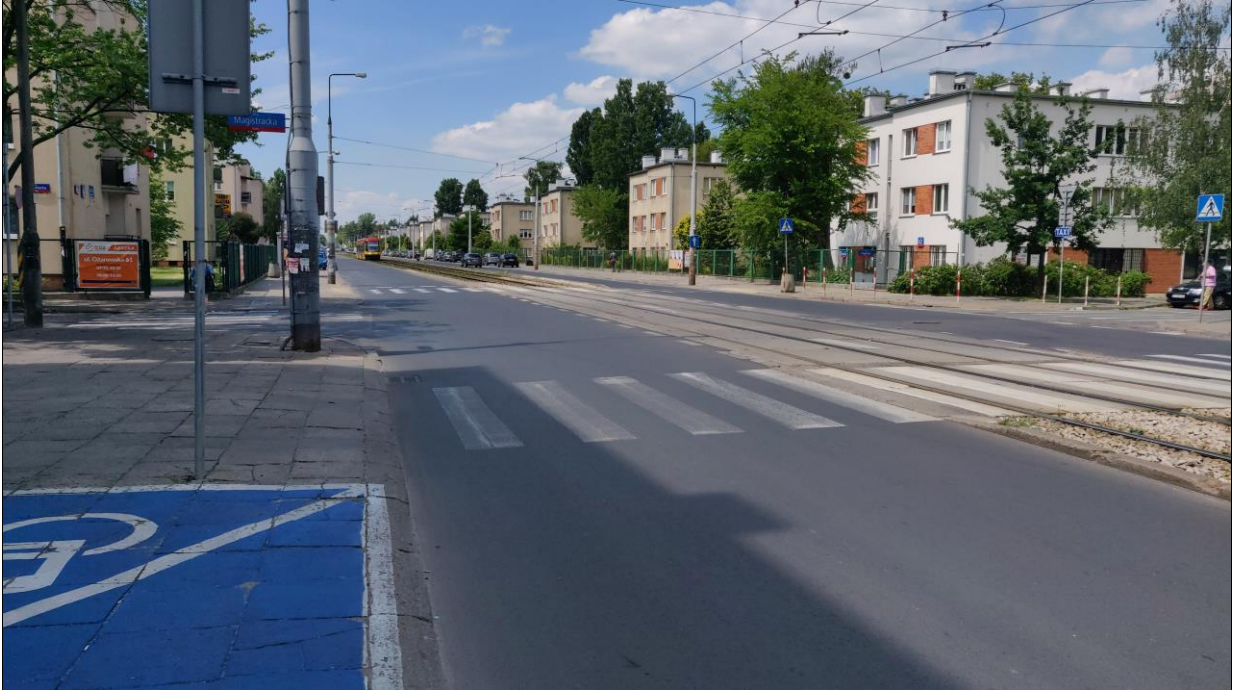
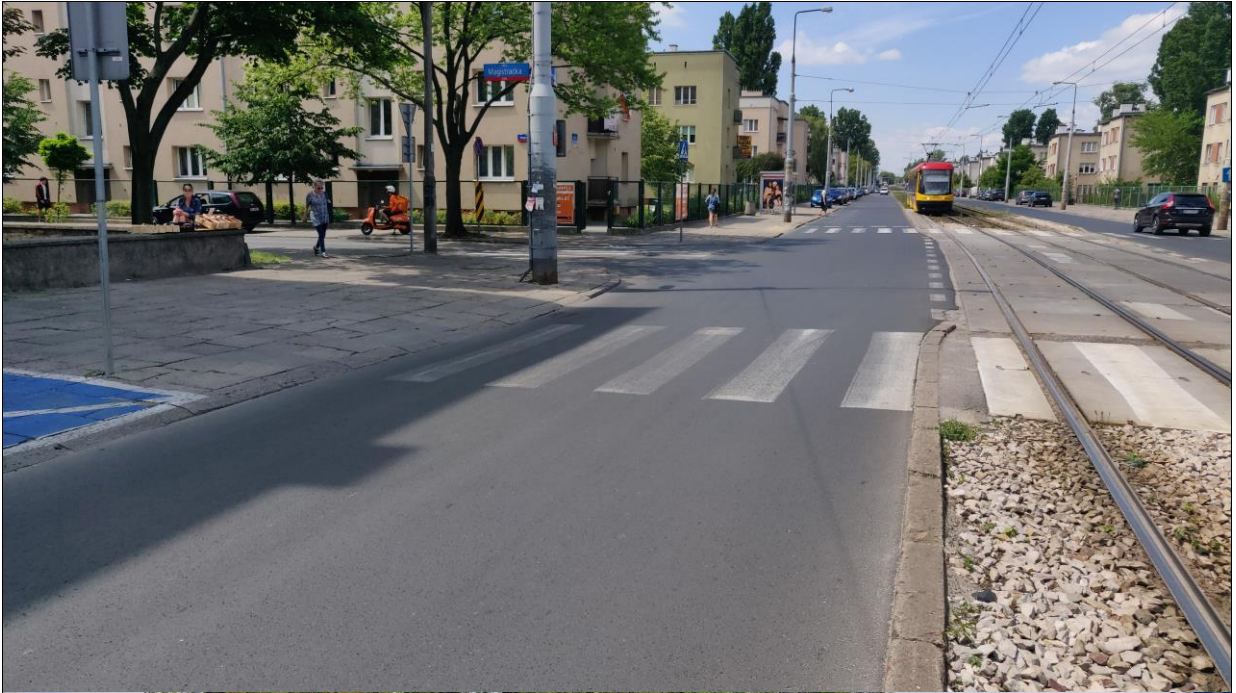
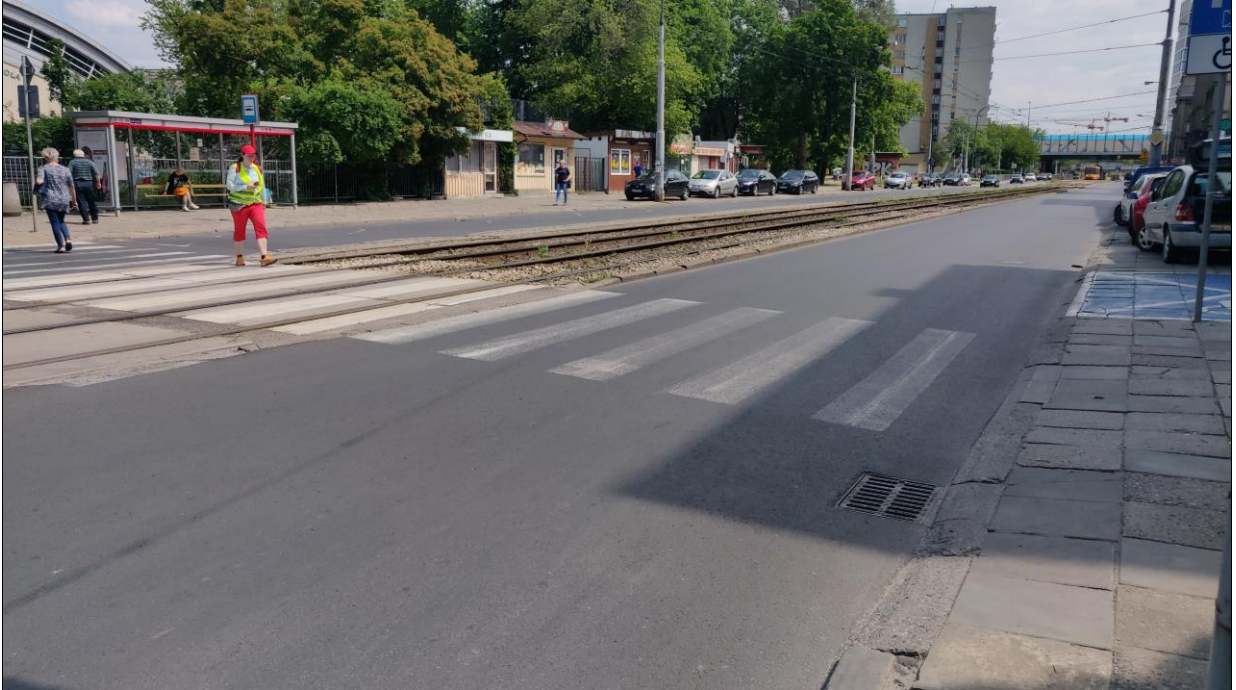
ZDJĘCIA

Słup trakcyjny o znacznym obwodzie na południowej krawędzi przed przejściem dla pieszych ogranicza widoczność kierowca – pieszy.

Organizacja ruchu przed przejściem dla pieszych jest niewłaściwa. Nawet na zewnętrznej krawędzi przejścia nie zastosowano żadnych urządzeń dla osób niewidzących i niedowidzących. Osoba niedowidząca i niewidząca, nie będzie miała szans, aby ocenić, czy znajduje się w obszarze chronionym czy już na przejściu dla pieszych.

Rampa po zewnętrznej stronie przejścia jest niewłaściwa. Brak zastosowania rampy może powodować zagrożenie dla osób, które z opóźnieniem opuszczają jezdnię. Wejście na wysoki krawężnik może być utrudnione dla osób starszych, także osoby na wózkach inwalidzkich oraz z wózkami dziecięcymi mogą pozostawać dłużej na jezdni. Mogą powstawać sytuacje, w których piesi przemieszczają się przez przejście z zamiarem dynamicznego opuszczenia jezdni, jednak na jej krawędzi zostają zaskoczeni przez wysoki krawężnik i opuszczenie jezdni zajmuje im dłużej niż to zaplanowali. Dodatkowo dla kierowców, pieszy przytrzymujący się na końcu przejścia dla pieszych, też może być zaskoczeniem.

Oznakowanie poziome jest wytarte. Brak czytelnego oznakowania poziomego, obniży dostrzegalność przejścia dla pieszych i kierujący mogą nie zachować szczególnej ostrożności w tym obszarze.

Należy usunąć słup trakcyjny z obszaru pola widoczności.

Należy zainstalować urządzenia dla osób niewidzących i niedowidzących.

Należy zrealizować pełną rampę.

Należy odnowić oznakowanie poziome.
