FORMULARZ AUDYTU BRD		Arkusz 1
Audytor	Tomasz Mackun	
Data, Godzina	16.06.2020 11:45	
Pogoda	Słonecznie

METRYKA WEDŁUG INWENTARYZACJI			
NR PRZEJŚCIA	802		
DZIELNICA	Wola	KATEGORIA	powiatowa
ULICA	Obozowa	LICZBA PASÓW	1
SKRZYŻOWANIE ZJAZD	Magistracka		
OPIS	przez Obozową E, jezdnia N

FORMULARZ AUDYTU BRD		Arkusz 2
NR PRZEJŚCIA	802

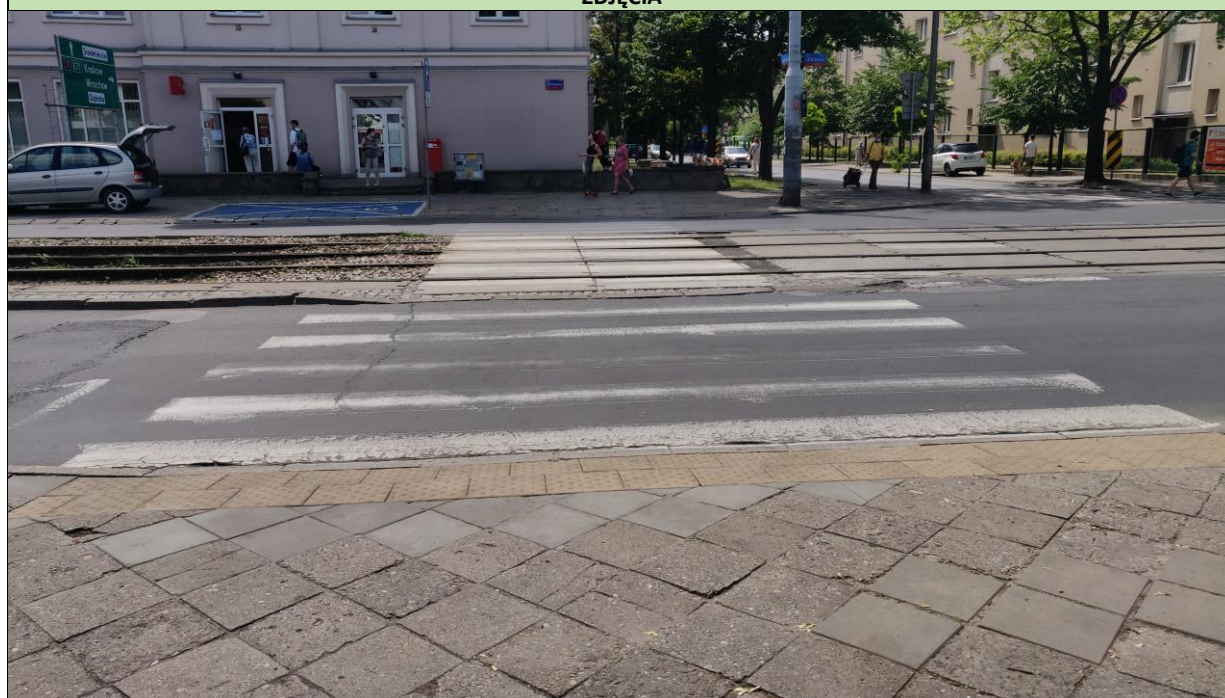
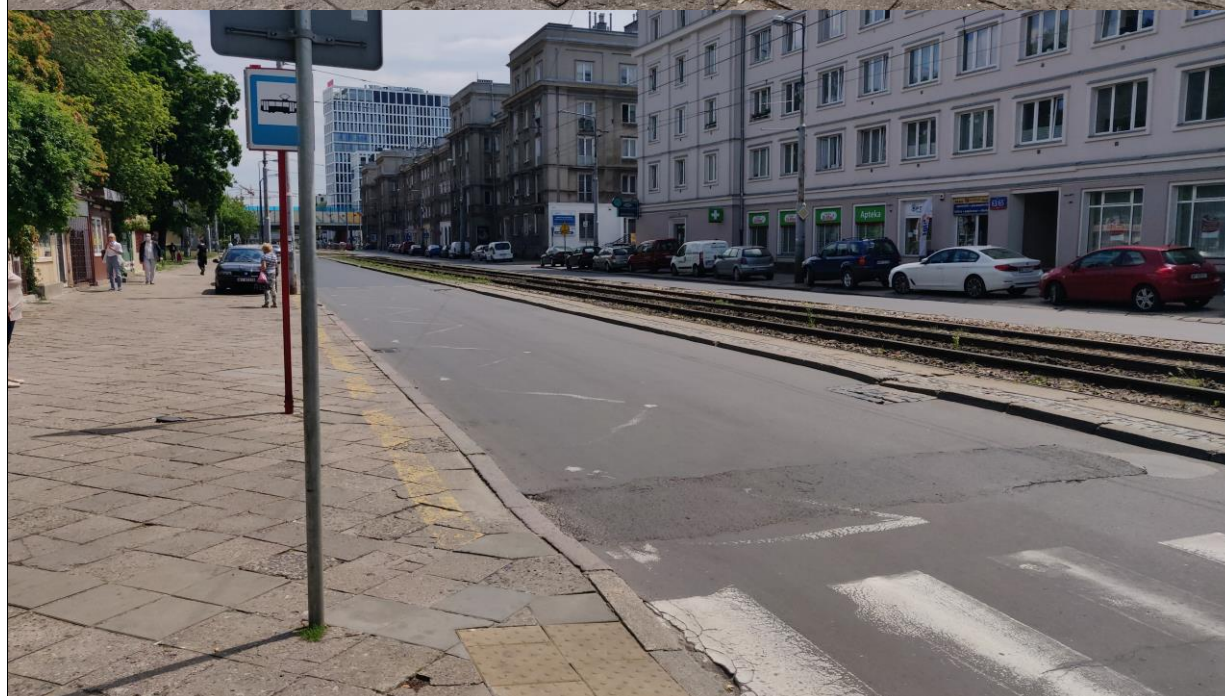
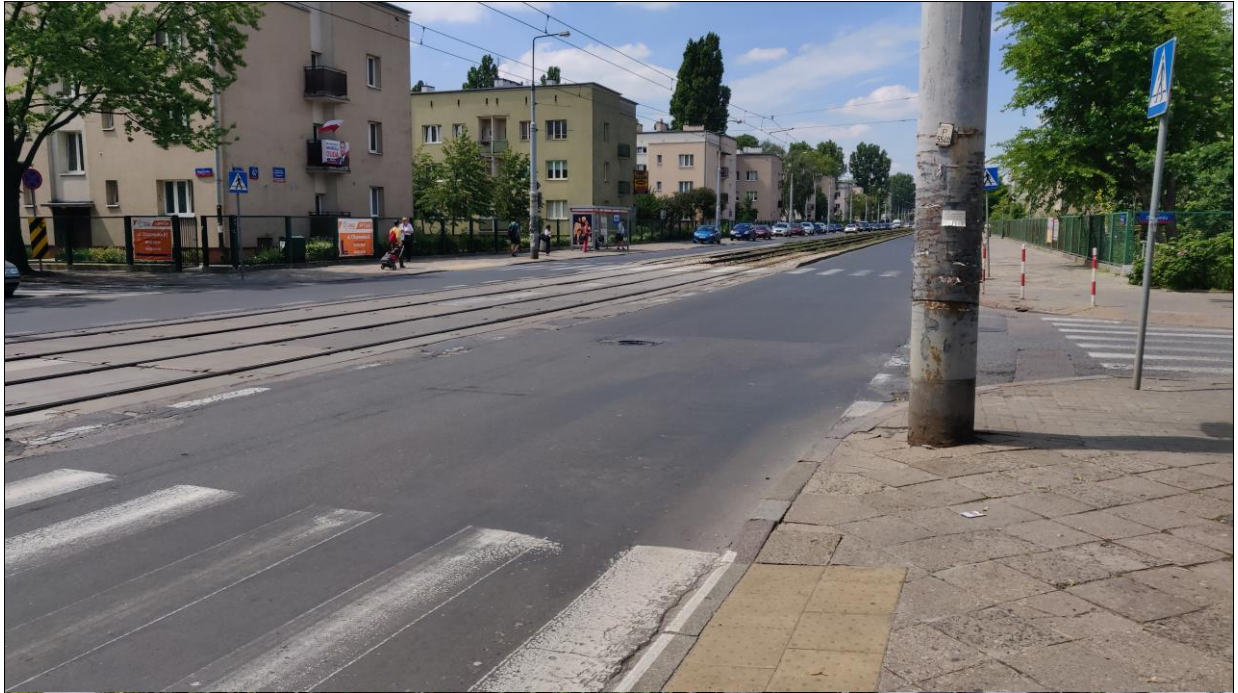
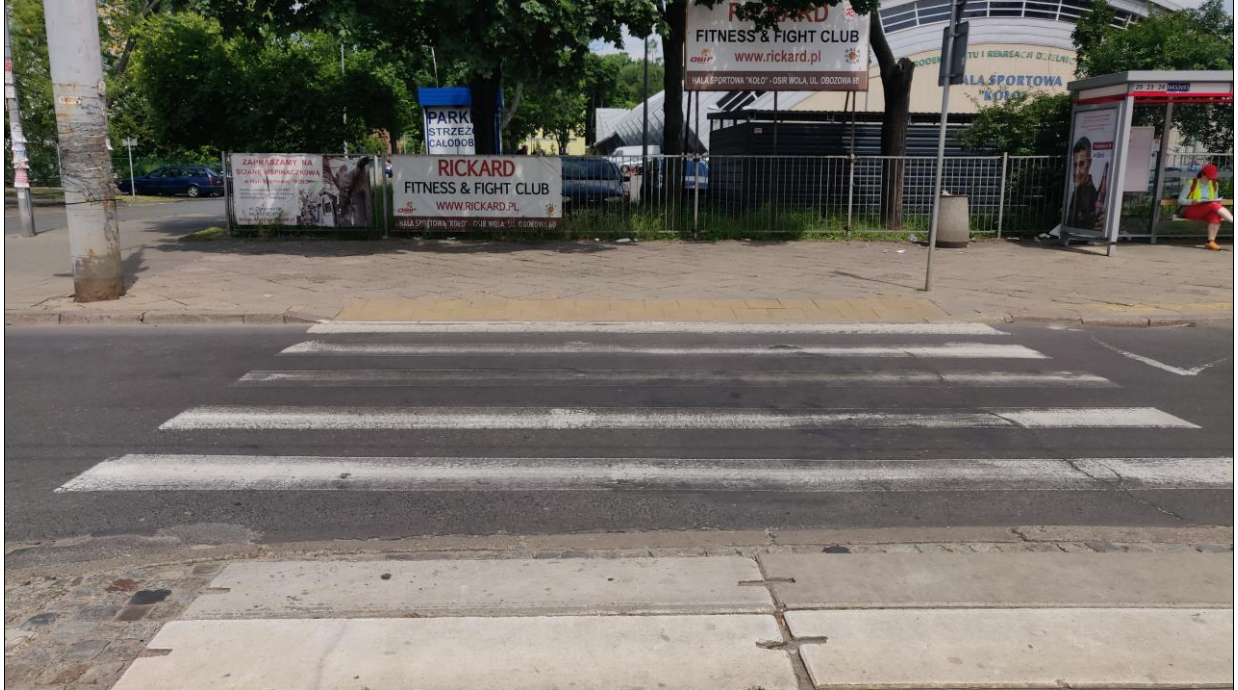
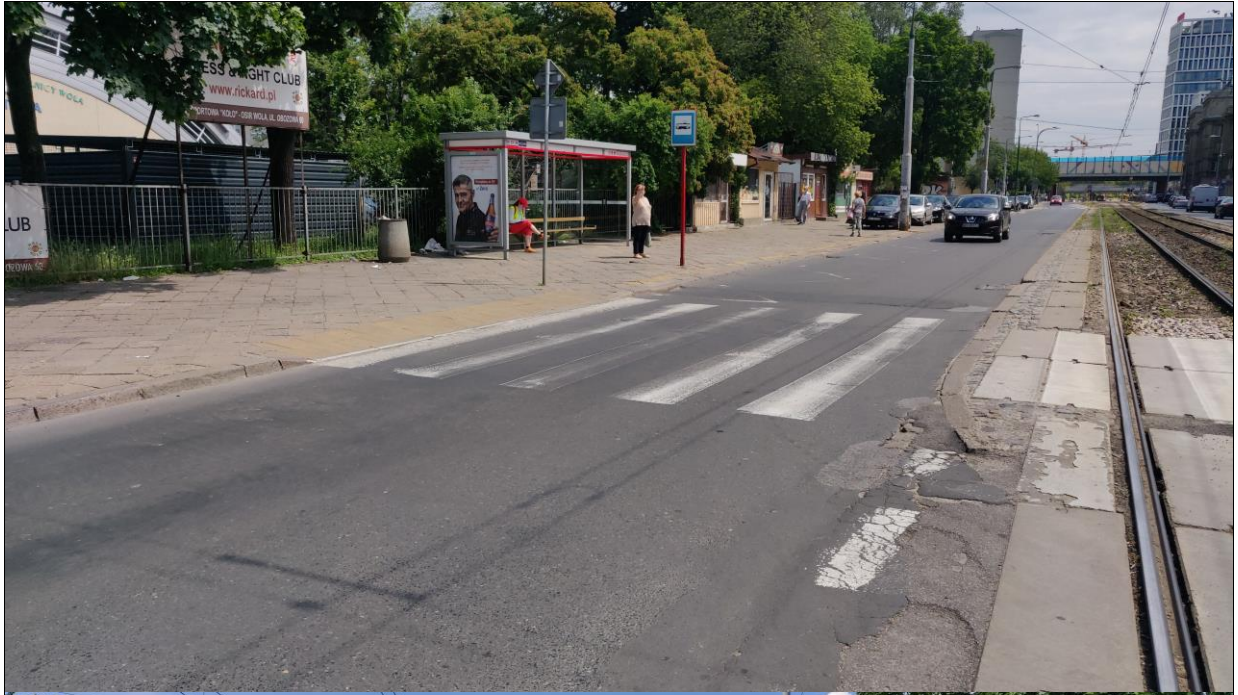
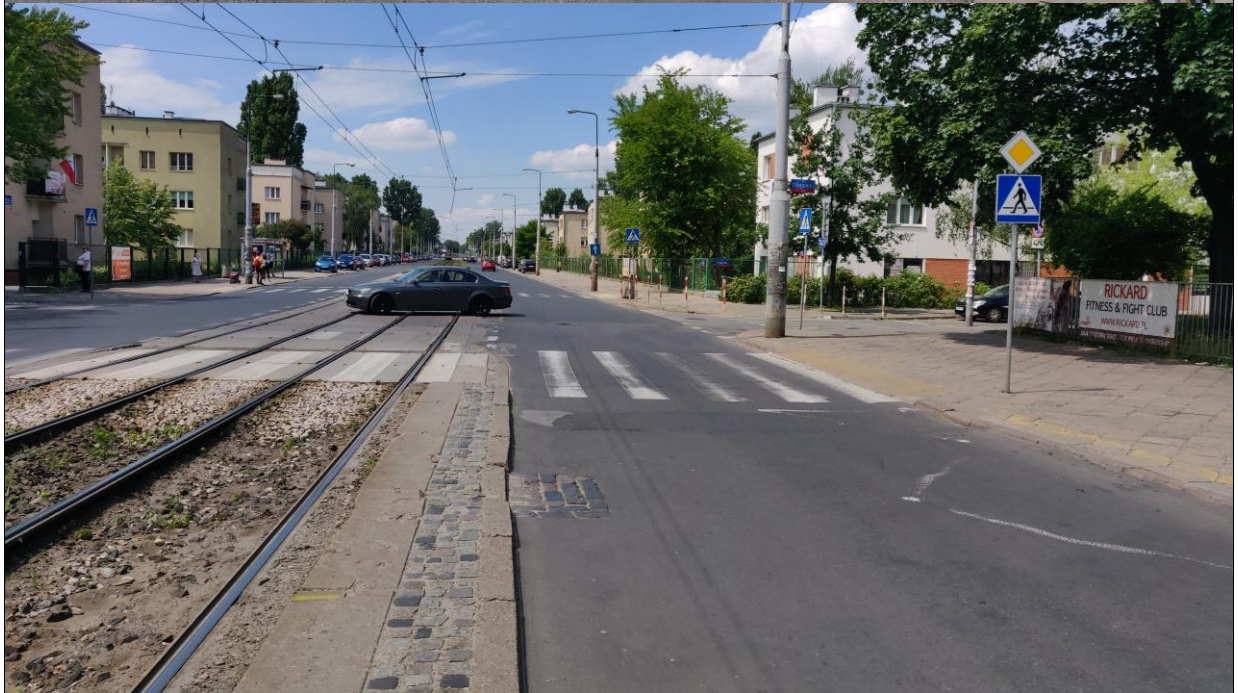
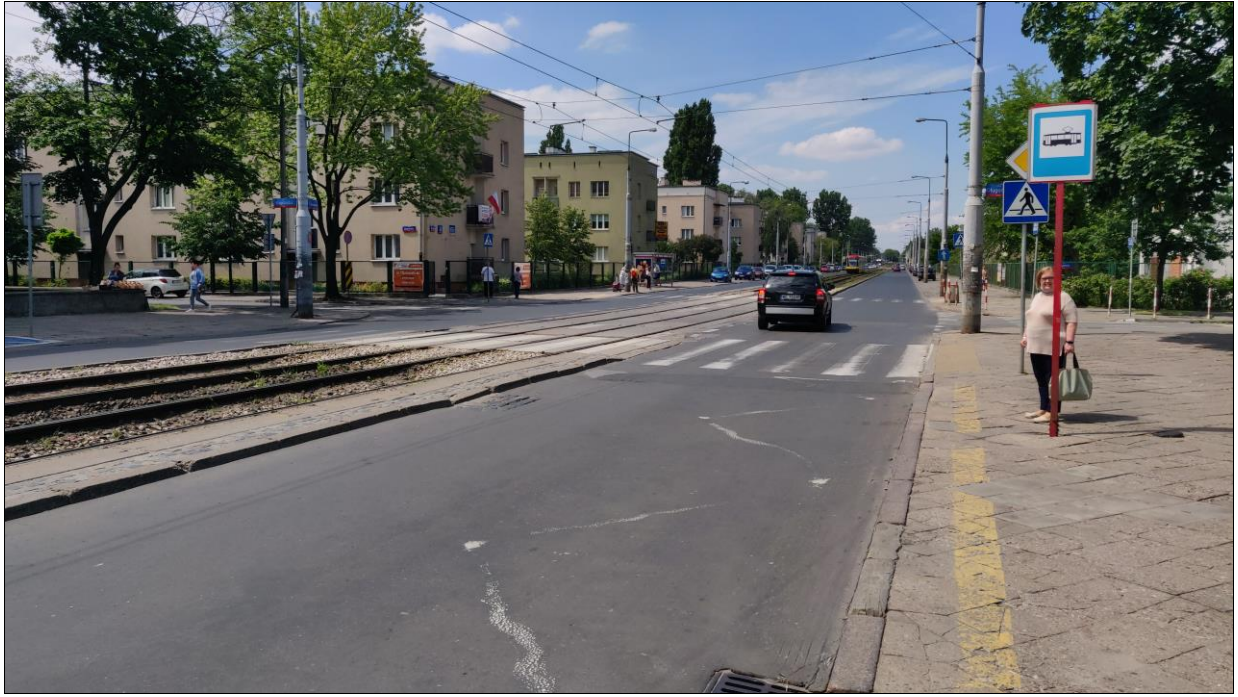
ZDJĘCIA

Przeście dla pieszych przez ulicę Obozową (jezdnia północna), która charakteryzuje się przekrojem po jednym pasie ruchu w każdą stronę oraz torowiskiem tramwajowym pomiędzy pasami. Jest to wspólne przejście z przejściami nr 803 (przez torowisko) i nr 801 (przez jezdnię).

Cały przekrój posiada szerokość około 16,5 m (5,0 m - jezdnia, 6,5 m – torowisko, 5,0 m - jezdnia), a pomiędzy poszczególnymi elementami przekroju nie ma takiej przestrzeni dla pieszych, gdzie mogliby się bezpiecznie zatrzymać. Pieszy przekraczając analizowane przejście dla pieszych narażony jest na ryzyko potrącenia na długim odcinku. Pieszy będzie potrzebował więcej czasu (dłuższą lukę czasową pomiędzy pojazdami), aby przekroczyć jezdnię. W tym przypadku czas przejścia przez potrójne przejście dla pieszych będzie wynosił 12 – 14 s w przypadku osób sprawnych i 16 – 18 s w przypadku osób starszych i o ograniczonej sprawności. Powoduje to niepotrzebne zagrożenia niechronionych użytkowników ruchu.

Przed przejściem dla pieszych znajduje się przystanek autobusowy na jezdni oraz przystanek tramwajowy. Podczas wymiany pasażerów w tramwajach, piesi muszą przejść przez jezdnię, aby wsiąść do pojazdu. Obserwacje wskazały, że w dużej większości kierujący samochodów zatrzymywali się przed warunkową linią zatrzymań, umożliwiając wymianę pasażerów, jednak zdarzały się także incydenty, gdzie kierujący przejeżdżali bardzo blisko pieszych zmierzających z i do tramwaju. Jest to zjawisko niebezpieczne i może zagrażać pieszym. Wydaje się, że kierujący, którzy nie znają tej organizacji ruchu mogą zachować się nieprawidłowo. Kierujący nie widząc peronu tramwajowego (którego nie ma z powodu braku przestrzeni) mogą nie spodziewać się pieszych przechodzących przez jezdnię do stojącego tramwaju. Geometria i organizacja ruchu ulicy nie ma charakteru ulicy samo wyjaśniającej się, czyli takiej w której kierowca łatwo rozpozna panujące zasady w tej przestrzeni.

Poszczególne jezdnie są za szerokie. Szerokość każdej z nich wynosi 5 m, a kierujący korzystają z niej, jak z jezdni dwupasowej.

Przed przejściem dla pieszych na jezdni znajduje się przystanek autobusowy. Jezdnia ma przekrój o szerokości 5 m. Istnieje ryzyko, że część kierujących będzie omijała autobus podczas wymiany pasażerów, a autobus na przystanku będzie zasłaniał pieszych, co może mieć konsekwencje w postaci najechania pojazdu na pieszego. Ograniczenia widoczności mogą powodować bardzo groźne w skutkach sytuacje na drodze. Kierujący zbliżający się do przejścia dla pieszych, muszą mieć możliwość dostrzegania pieszych zbliżających się do przejścia i jednocześnie piesi muszą mieć możliwość obserwacji potoków ruchu. Kierowca oraz pieszy mają swoje prawa i obowiązki. Kierowca powinien dostosować swoją prędkość, aby zatrzymać się w przypadku, gdy pieszy wkroczy na przejście dla pieszych. Pieszy natomiast powinien upewnić się, że może przekraczać przejście dla pieszych. W sytuacji, gdy występują ograniczenia widoczności kierowca i pieszy nie są w stanie zrealizować swoich obowiązków, w zakresie dostosowania dynamiki ruchu i upewnienia się co do możliwości dalszego przemieszczania. Pieszy widząc przejście dla pieszych ma wrażenie, że jest bezpieczny i często wkracza na jezdnię, natomiast kierujący nie mają szansy na dostrzeżenie pieszych z odpowiednim wyprzedzeniem. Użytkownicy są zaskakiwani i może okazać się, że ich prędkość jest zbyt duża, aby bezpiecznie zatrzymać pojazd.

Oznakowanie poziome jest wytarte. Brak czytelnego oznakowania poziomego, obniży dostrzegalność przejścia dla pieszych i kierujący mogą nie zachować szczególnej ostrożności w tym obszarze.

Zaleca się kompleksowe podejście do korekty przekroju w obszarze przystanków oraz przejścia dla pieszych. Rekomendowanym rozwiązaniem jest realizacja przystanków wiedeńskich przed przejściem dla pieszych i stworzeniem 2 m przestrzeni o charakterze wysp azylu pomiędzy jezdnią i torowiskiem. Można to zrealizować poprzez odchylenie jezdni od krawędzi torowiska. Alternatywnie można z 5 m jezdni wydzielić 2 m na przestrzeń dla pieszych z zabezpieczeniem ich wyniesioną wyspą i dobrze dostrzegalnym oznakowaniem pionowym, które powinno być czytelne mimo wyniesienia jezdni przed przejściem dla pieszych przystanku wiedeńskiego. W taki sposób powstaną trzy przejścia dla pieszych a każde powinno być indywidualnie wyposażone w oznakowanie pionowe, poziome, płytki dla osób niewidzących i niedowidzących. W przestrzeni przejścia przez torowisko tramwajowe zaleca się rezygnację z oznakowania P-10 na rzecz piktogramu z symbolem tramwaju i kierunku jego poruszania się. Zaleca się dodatkowo wyposażyć przejście przez torowisko w informację głosową „UWAGA TRAMWAJ”.

Jezdnie należy zawęzić na całej długości przynajmniej oznakowaniem P-21.

Alternatywnym wariantem docelowym może być torowisko tramwajowo - autobusowe oraz stworzenie pełnowymiarowych peronów. W przypadku braku możliwości realizacji peronów można zrealizować przystanki wiedeńskie. W każdym przypadku, pomiędzy torowiskiem a jezdnią, należy zapewnić wyspę azylu dla pieszych w sposób opisany powyżej.

Doraźnie do czasu przebudowy przekroju zaleca się wzmocnienie informacji wizualnej poprzez zmianę koloru nawierzchni jezdni (z piktogramem tramwaju na jezdni) na długości przystanku tramwajowego oraz oznakowanie pionowe informujące o tym, że piesi przechodzą przez jezdnię.

Doraźnie należy przynajmniej z prefabrykowanych wysp stworzyć przestrzeń pomiędzy jezdnią a torowiskiem o szerokości 2 m (nie stosując oznakowania P-10 w tej przestrzeni) zawężając lokalnie szerokość pasa do 3 m. Można rozważyć ograniczenie prędkości do 30 km/h w ciągu ul. Obozowej.

Do czasu reorganizacji przekroju zaleca się zawężenie przekroju w przestrzeni przystanku na jezdni do 3 m oznakowaniem poziomym P-21 uzupełnionym o separatory drogowe montowane poprzecznie lub ukośnie do kierunku ruchu pojazdów w przestrzeni oznakowania P-21.

Należy odnowić oznakowanie poziome.
