FORMULARZ AUDYTU BRD		Arkusz 1
Audytor	Tomasz Mackun	
Data, Godzina	16.06.2020 11:25	
Pogoda	Słonecznie

METRYKA WEDŁUG INWENTARYZACJI			
NR PRZEJŚCIA	806		
DZIELNICA	Woła	KATEGORIA	powiatowa
ULICA	Obozowa	LICZBA PASÓW	1
SKRZYŻOWANIE ZJAZD	Majakowskiego		
OPIS	przez Obozową, jezdnia S

FORMULARZ AUDYTU BRD		Arkusz 2
NR PRZEJŚCIA	806

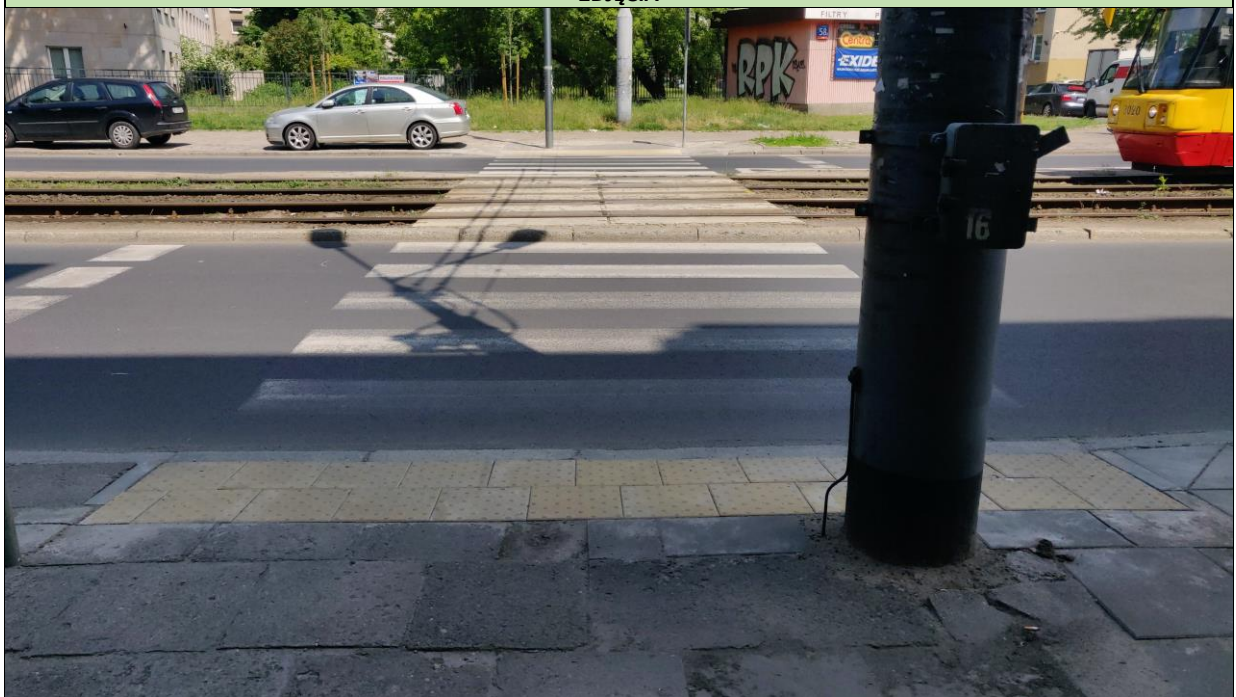
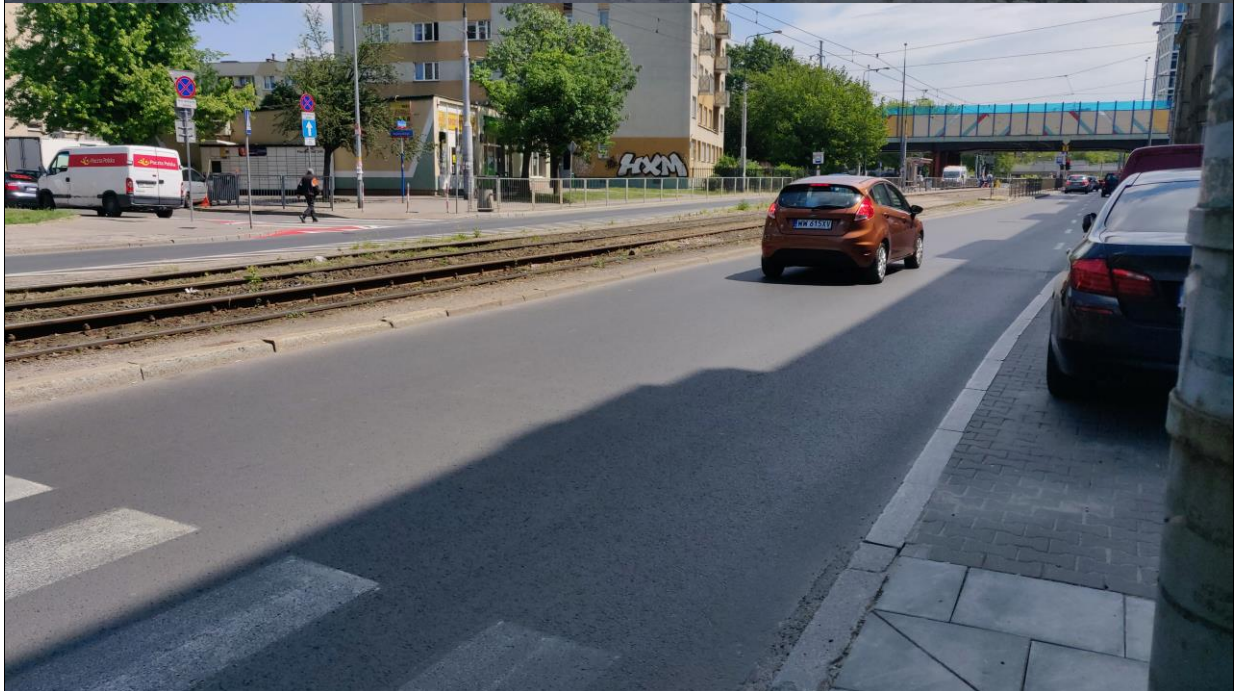
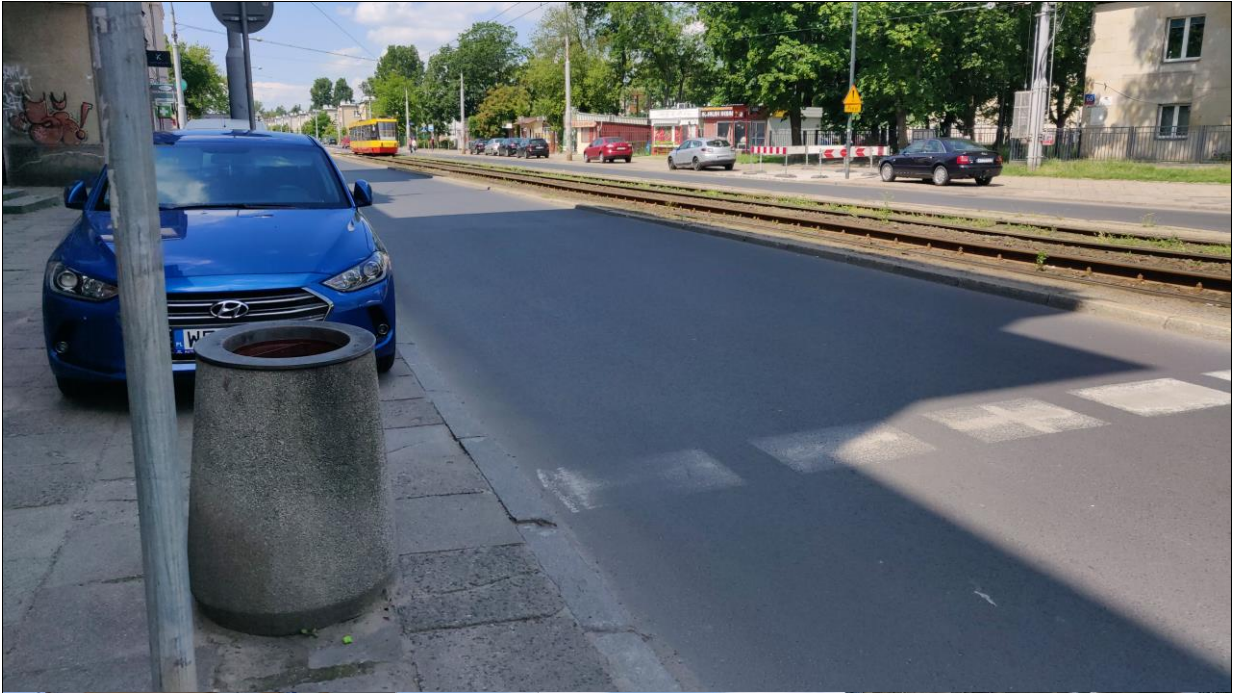
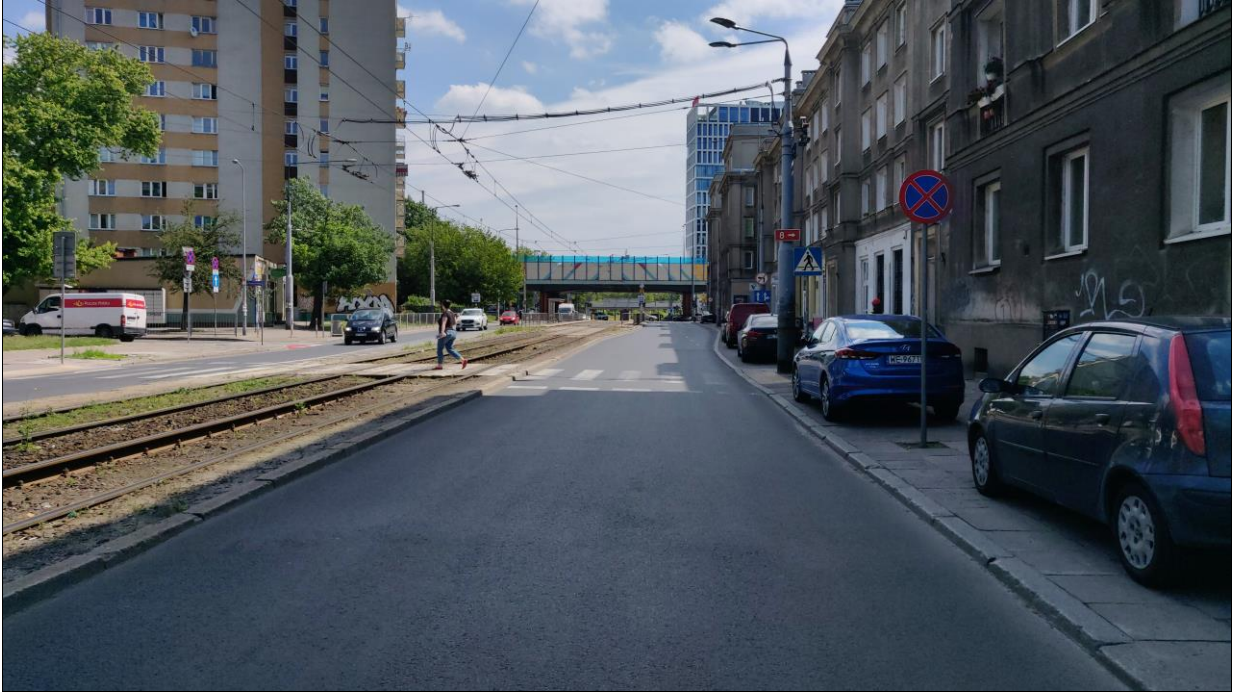
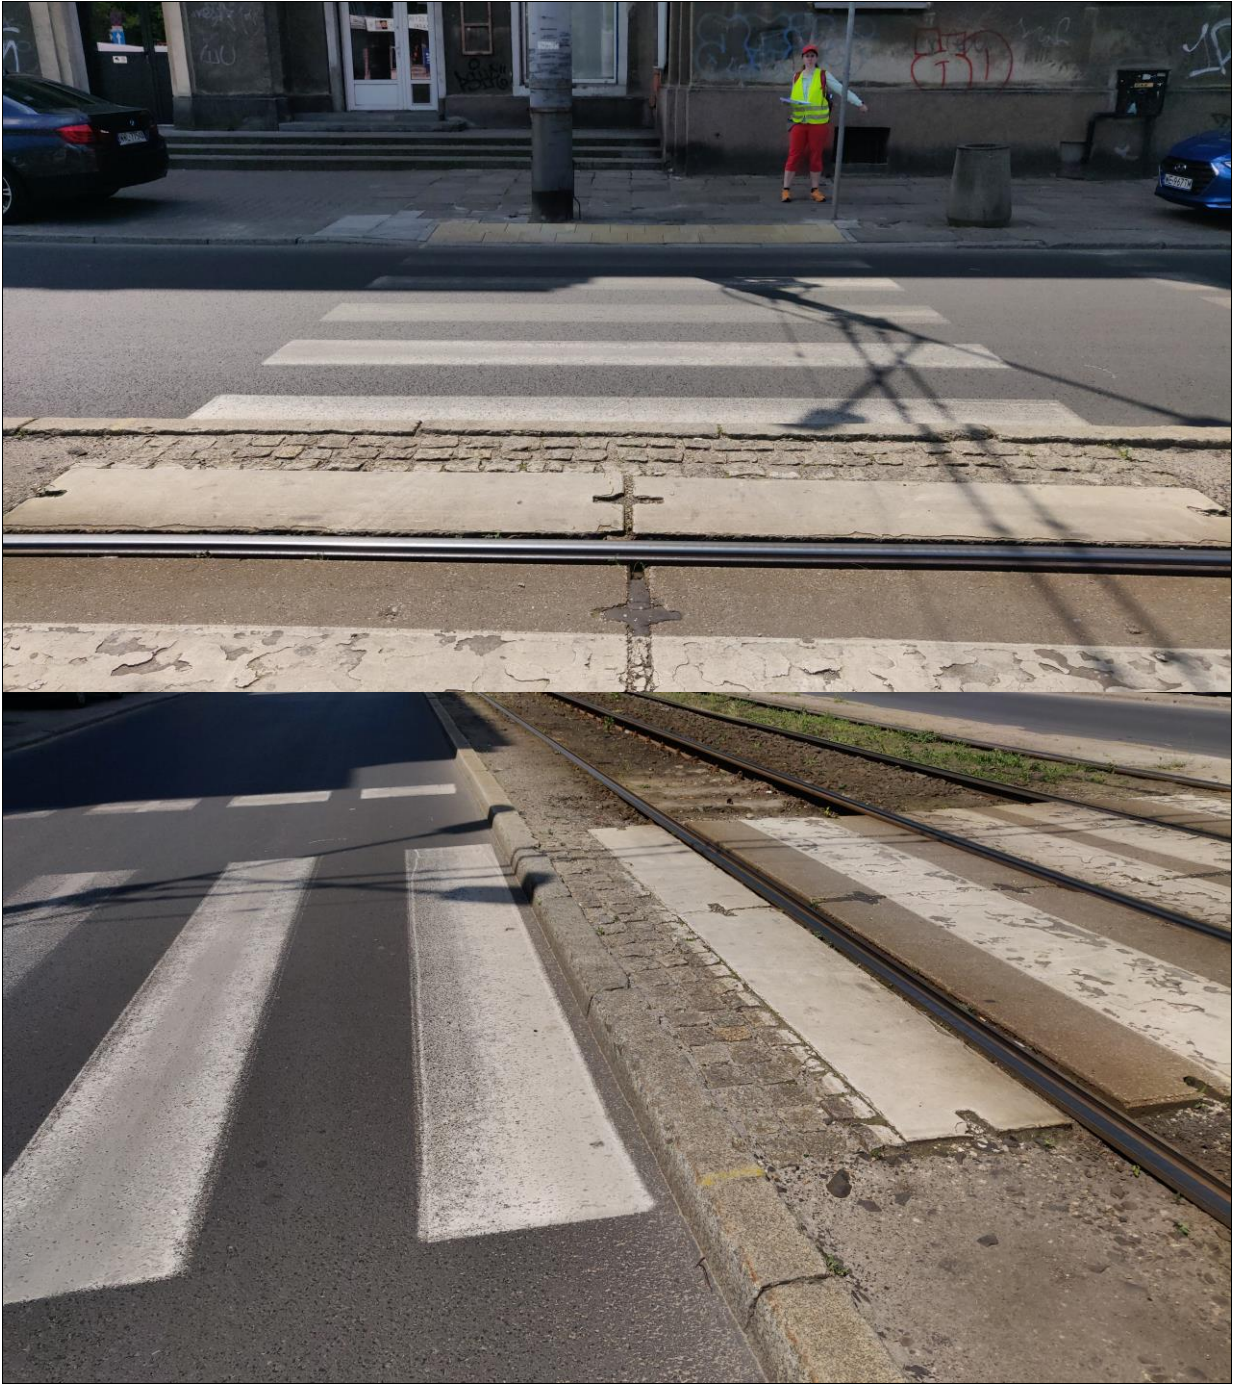
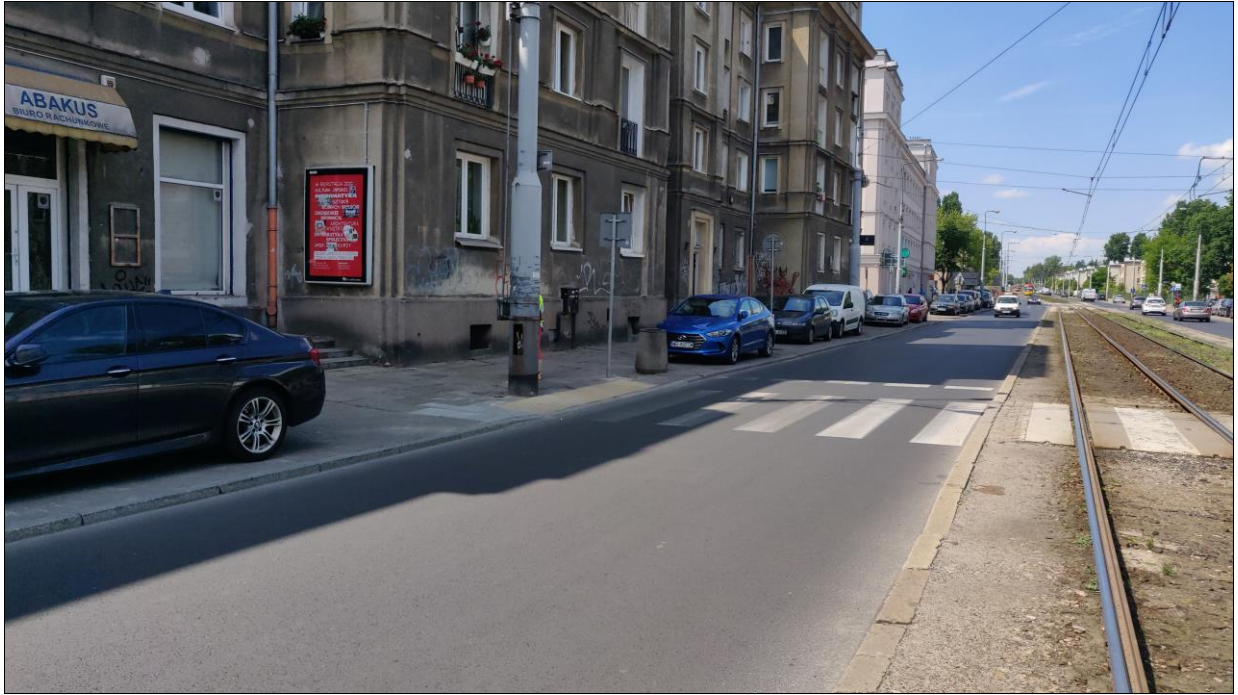
ZDJĘCIA

Przeście dla pieszych przez ulicę Obozową (jezdni południowa), która charakteryzuje się przekrojem po jednym pasie ruchu w każdą stronę oraz torowiskiem tramwajowym pomiędzy pasami. Jest to wspólne przejście z przejściami nr 808 (przez torowisko) i nr 807 (przez jezdnię).

Cały przekrój posiada szerokość około 16,5 m (5,0 m - jezdni, 6,5 m – torowisko, 5,0 m - jezdni), a pomiędzy poszczególnymi elementami przekroju nie ma miejsca dla pieszych, aby mogli się bezpiecznie zatrzymać, więc wszystkie trzy przejścia należy oceniać wspólnie jako jedno długie przejście dla pieszych. Pieszy przekraczając długie przejście dla pieszych narażony jest na ryzyko potrącenia na długim odcinku. Pieszy będzie potrzebował więcej czasu (dłuższą lukę czasową pomiędzy pojazdami), aby przekroczyć jezdnię. W tym przypadku czas przejścia przez potrójne przejście dla pieszych będzie wynosił 12 – 14 s w przypadku osób sprawnych i 16 – 18 s w przypadku osób starszych i o ograniczonej sprawności. Powoduje to niepotrzebne zagrożenia niechronionych użytkowników ruchu.

Poszczególne jezdnie są za szerokie. Szerokość wynosi 5 m a kierujący korzystają z niej jak z jezdni dwupasowej.

Zidentyfikowano pojazdy parkujące bezpośrednio przed przejściem dla pieszych na chodniku. Skutkuje to widocznością z 20 m, gdzie wymagana wynosi 65 m. Ograniczenia widoczności mogą powodować bardzo groźne w skutkach sytuacje na drodze. Kierujący zbliżający się do przejścia dla pieszych, muszą mieć możliwość dostrzegania pieszych zbliżających się do przejścia i jednocześnie pieszy muszą mieć możliwość obserwacji potoków ruchu. Kierowca oraz pieszy mają swoje prawa i obowiązki. Kierowca powinien dostosować swą prędkość, aby zatrzymać się w przypadku, gdy pieszy wkroczy na przejście dla pieszych. Pieszy natomiast powinien upewnić się, że może przekraczać przejście dla pieszych. W sytuacji, gdy występują ograniczenia widoczności kierowca i pieszy nie są w stanie zrealizować swoich obowiązków, w zakresie dostosowania dynamiki ruchu i

Rampa po wewnętrznej stronie przejścia jest niewłaściwa. Brak zastosowania rampy może powodować zagrożenie dla osób, które z opóźnieniem opuszczają jezdnię. Wejście na wysoki krawężnik może być utrudnione dla osób starszych, także osoby na wózkach inwalidzkich oraz z wózkami dziecięcymi mogą pozostawać dłużej na jezdni. Mogą powstawać sytuacje, w której piesi przemieszczają się przez przejście z zamiarem dynamicznego opuszczenia jezdni, jednak na jej krawędzi zostają zaskoczeni przez wysoki krawężnik i opuszczenie jezdni zajmuje im dłużej niż to zaplanowali. Dodatkowo dla kierowców, pieszy przytrzymujący się na końcu przejścia dla pieszych, też może być zaskoczeniem.

W przestrzeni oczekiwania znajduje się słup trakcyjny. Ogranicza on przestrzeń pieszych i może stanowić zagrożenie dla osób niewidzących i utrudnienie dla osób na wózkach inwalidzkich, osób z wózkami lub większej grupie ludzi.

Oznakowanie poziome jest wytarte. Brak czytelnego oznakowania poziomego, obniży dostrzegalność przejścia dla pieszych i kierujący mogą nie zachować szczególnej ostrożności w tym obszarze.

Zaleca się kompleksowe podejście do korekty przekroju w obszarze przejścia dla pieszych. Rekomendowanym rozwiązaniem jest stworzeniem 2 m przestrzeni o charakterze wysp azylu pomiędzy jezdnią i torowiskiem. Można to zrealizować poprzez odchylenie jezdni od krawędzi torowiska. Alternatywnie można z 5 m jezdni wydzielić 2 m na przestrzeń dla pieszych z zabezpieczeniem ich wyniesioną wyspą i dobrze dostrzegalnym oznakowaniem pionowym. W taki sposób powstaną trzy przejścia dla pieszych a każde powinno być indywidualnie wyposażone w oznakowanie pionowe, poziome, płytki dla osób niewidzących i niedowidzących. W przestrzeni przejścia przez torowisko tramwajowe zaleca się rezygnację z oznakowania P-10 na rzecz piktogramu z symbolem tramwaju i kierunku jego poruszania się. Zaleca się dodatkowo wyposażyć przejście przez torowisko w informację głosową „UWAGA TRAMWAJ”.

Jezdnię należy zawęzić na całej długości przynajmniej oznakowaniem P-21.

Doraźnie należy przynajmniej z prefabrykowanych wysp stworzyć przestrzeń pomiędzy jezdnią a torowiskiem o szerokości 2 m (nie stosując oznakowania P-10 w tej przestrzeni) zawężając lokalnie szerokość pasa do 3 m. Można rozważyć ograniczenie prędkości do 30 km/h w ciągu ul. Obozowej.

Należy wzmocnić nadzór nad nieprawidłowym parkowaniem i/oraz zastosować fizyczne środki uniemożliwiające parkowanie w bliskości przejścia dla pieszych.

Należy zrealizować pełną rampę.

Należy usunąć słup z przestrzeni oczekiwania pieszych.

Należy odnowić oznakowanie poziome.
