FORMULARZ AUDYTU BRD		Arkusz 1
Audytora	Tomasz Mackun	
Data, Godzina	16.06.2020 11:20	
Pogoda	Słonecznie

METRYKA WEDŁUG INWENTARYZACJI			
NR PRZEJŚCIA	808		
DZIELNICA	Wola	KATEGORIA	powiatowa
ULICA	Obozowa	LICZBA PASÓW	2
SKRZYŻOWANIE ZJAZD	Majakowskiego		
OPIS	przez tory tramwajowe

FORMULARZ AUDYTU BRD		Arkusz 2
NR PRZEJŚCIA	808

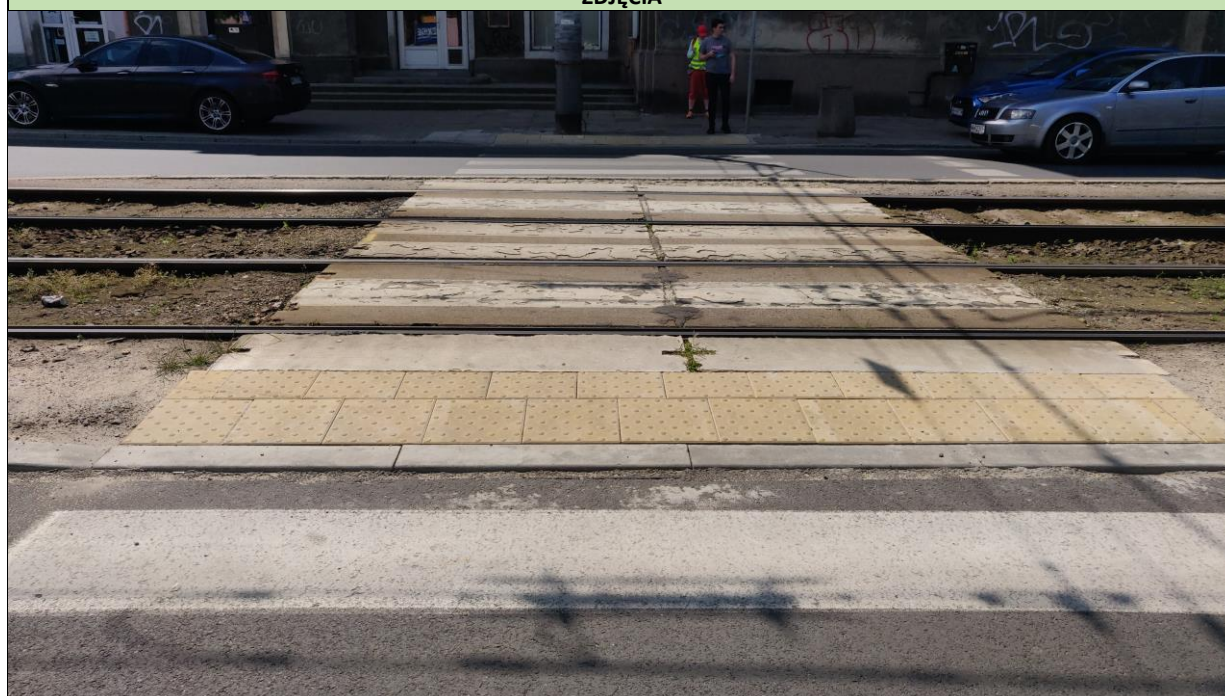
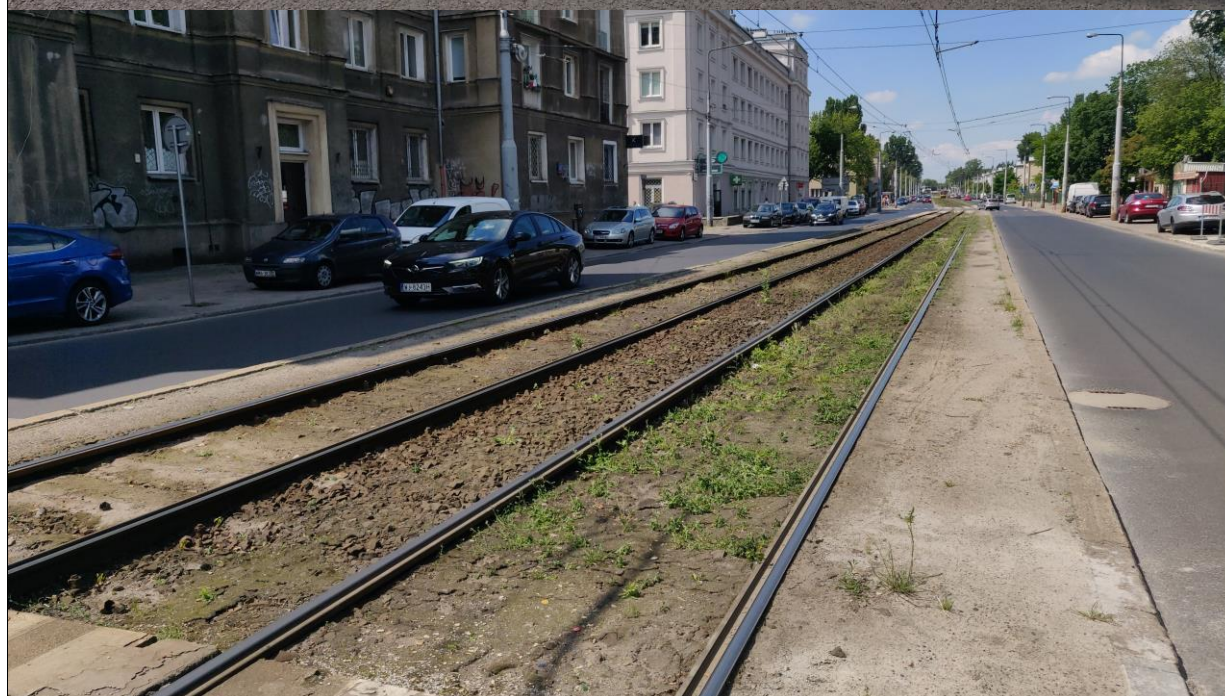
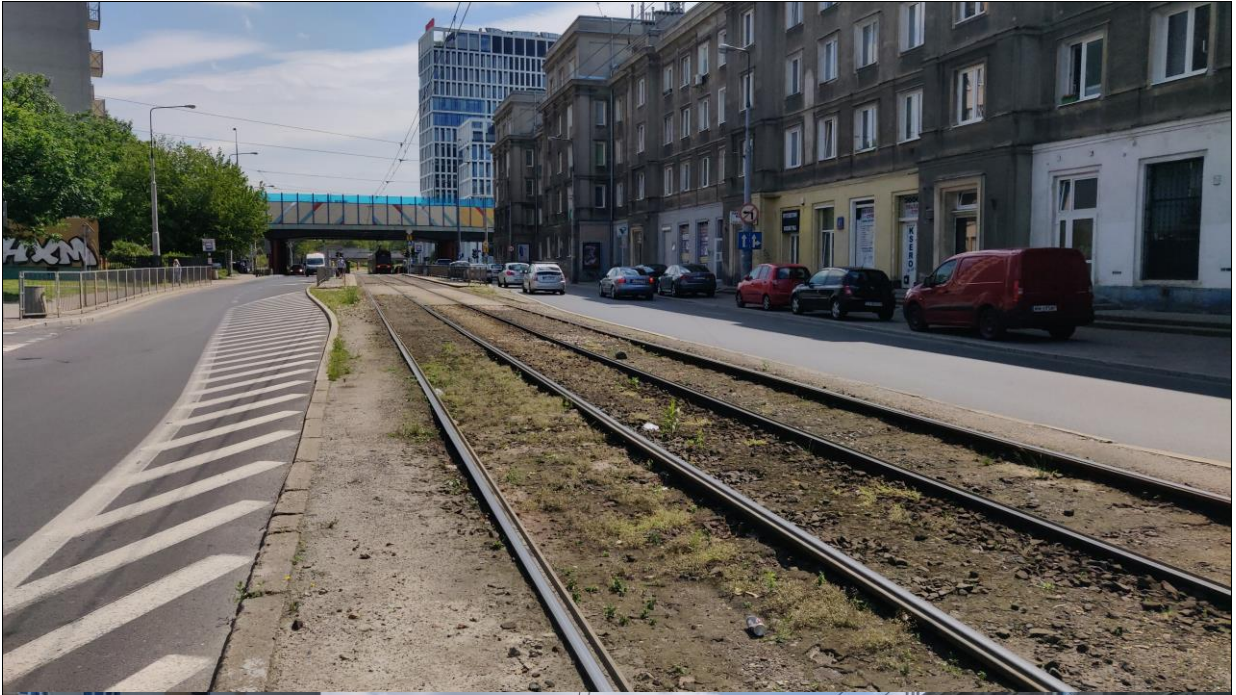
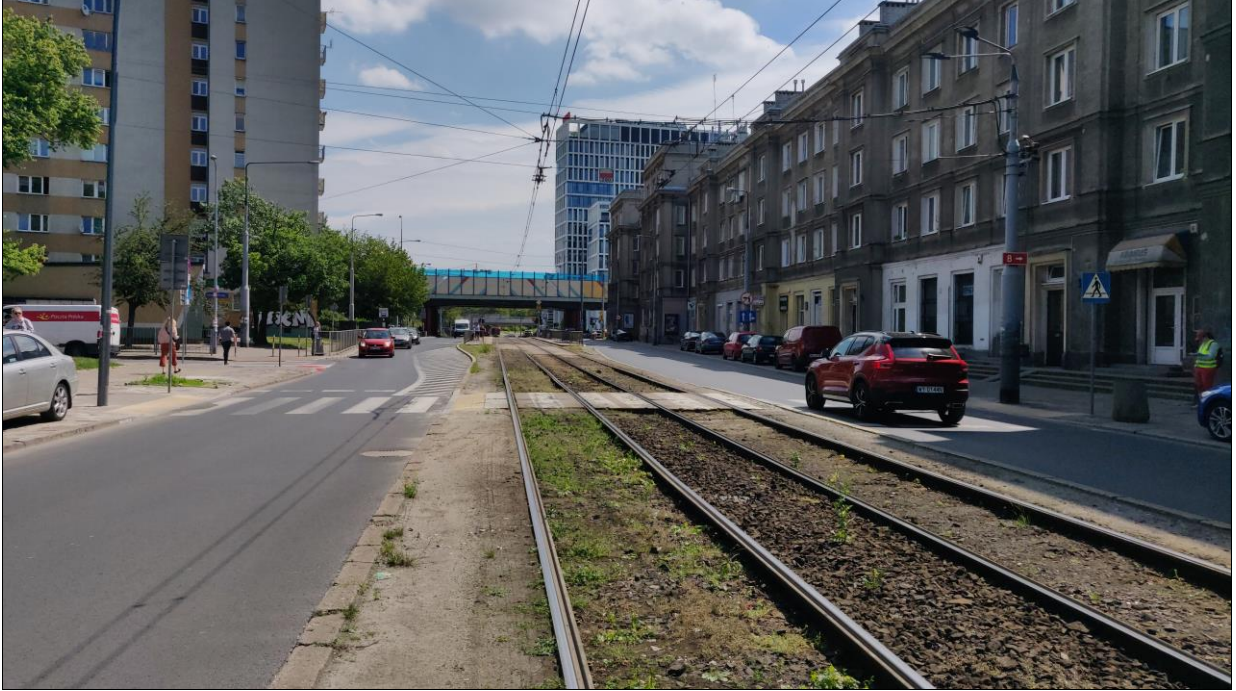
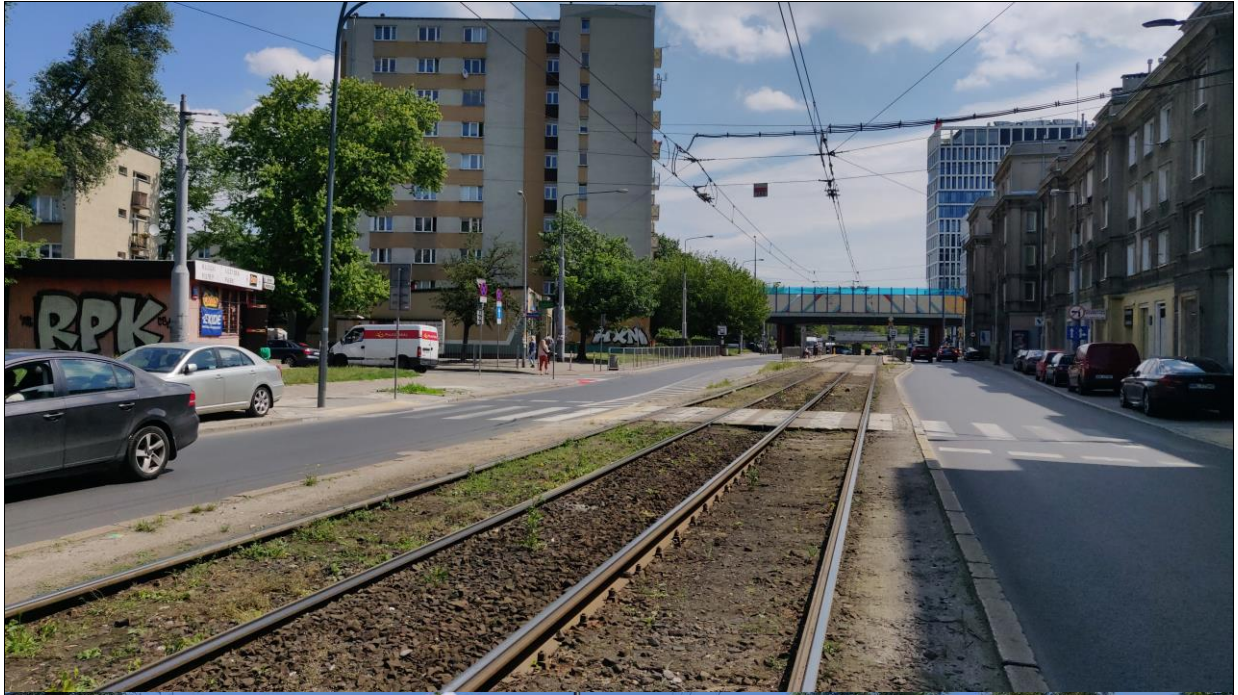
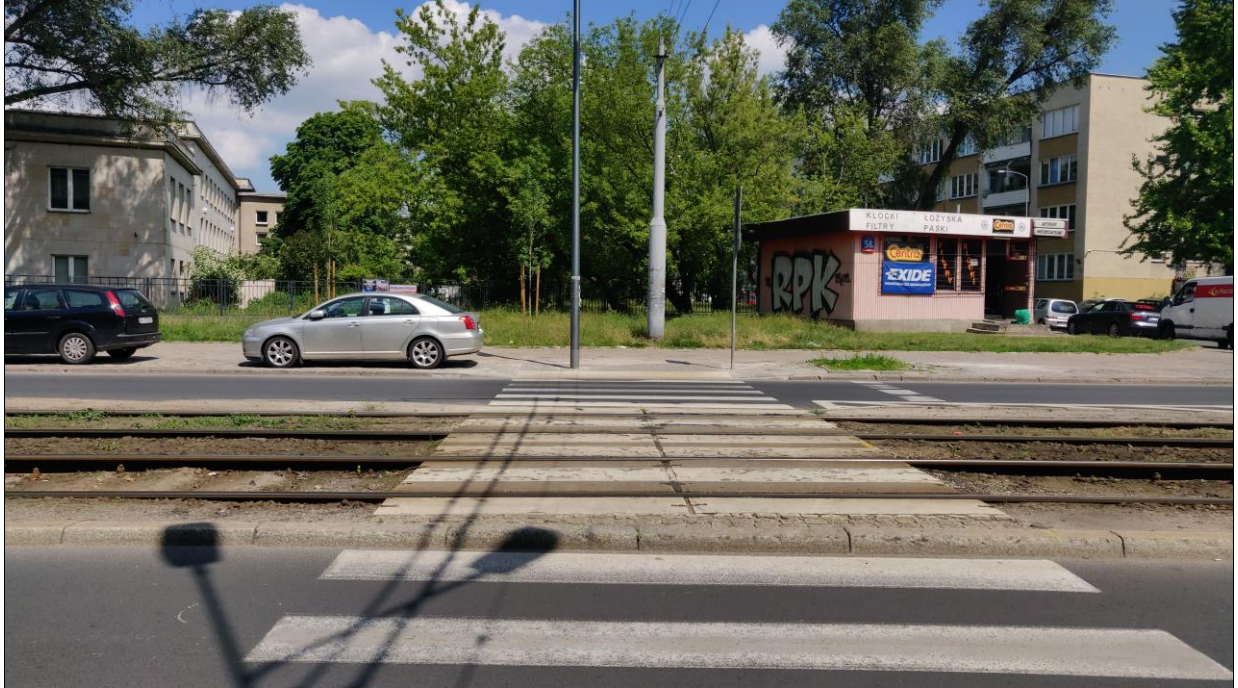
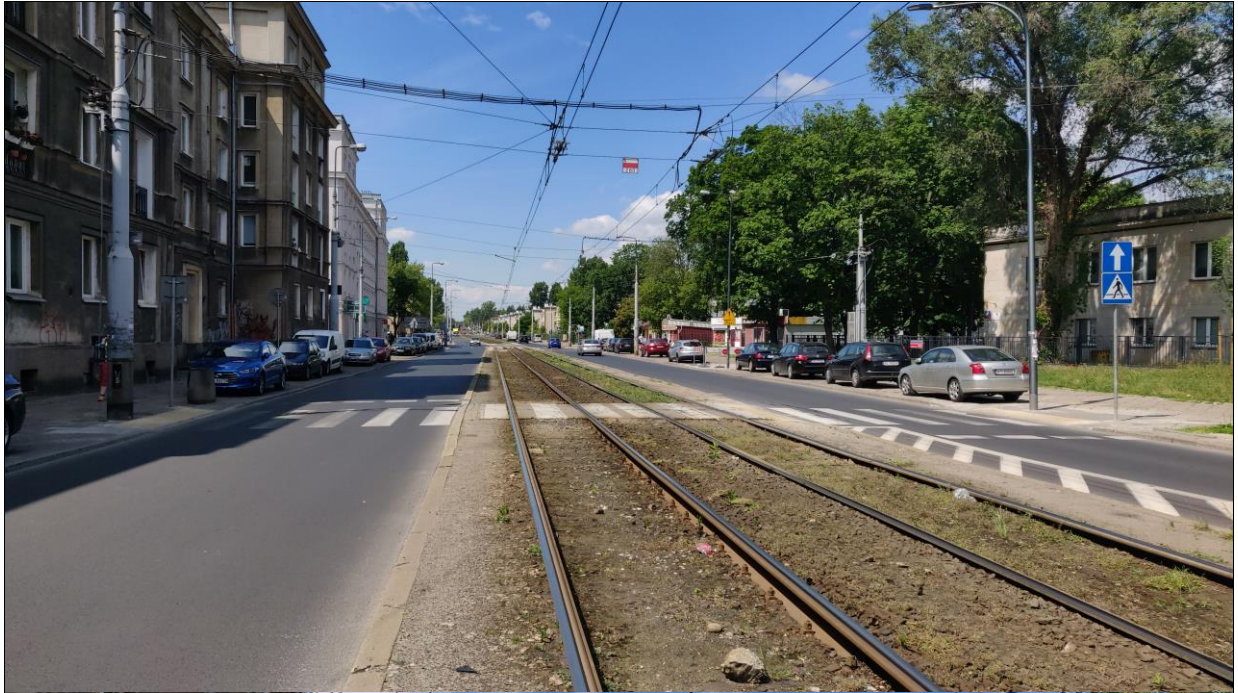
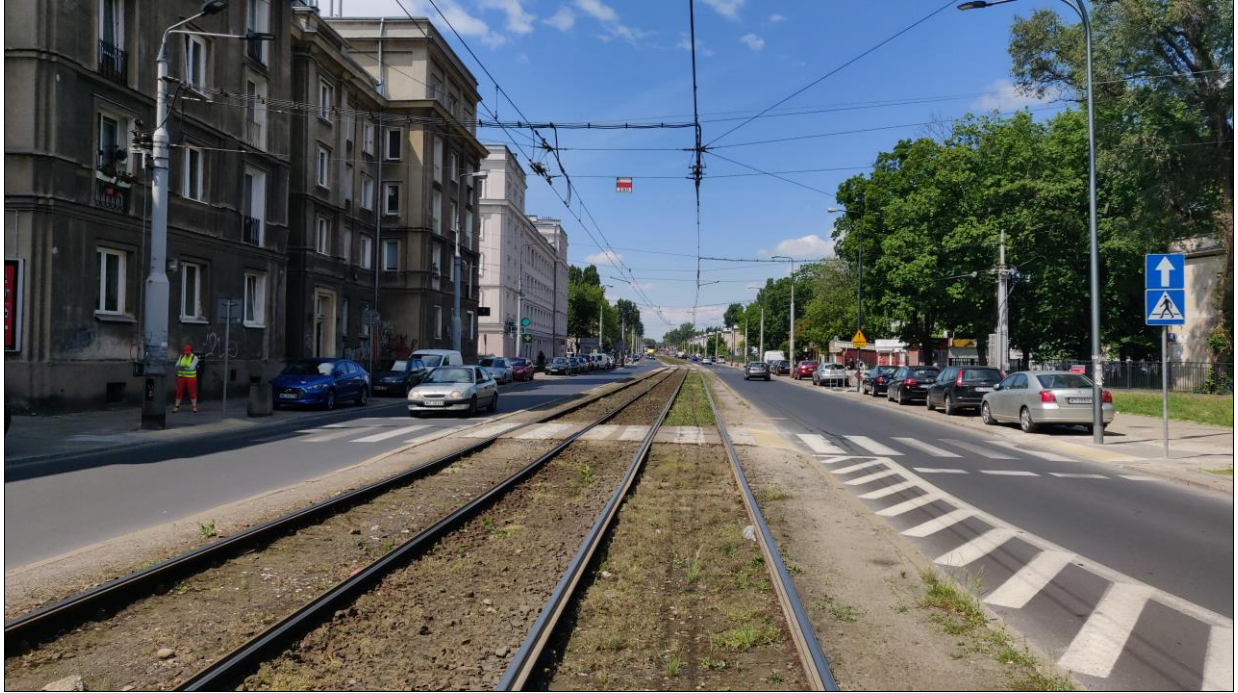
**ZDJĘCIA**

Przeście dla pieszych przez ulicę Obozową (torowisko między jezdniami), która charakteryzuje się przekrojem po jednym pasie ruchu w każdą stronę oraz torowiskiem tramwajowym pomiędzy pasami. Jest to wspólne przejście z przejściami nr 806 i 807 (oba przez jezdnię).

Cały przekrój posiada szerokość około 16,5 m (5,0 m - jezdnia, 6,5 m – torowisko, 5,0 m - jezdnia), a pomiędzy poszczególnymi elementami przekroju nie ma takiej przestrzeni dla pieszych, gdzie mogliby się bezpiecznie zatrzymać. Pieszy przekraczając analizowane przejście dla pieszych narażony jest na ryzyko potrącenia na długim odcinku. Pieszy będzie potrzebował więcej czasu (dłuższą lukę czasową pomiędzy pojazdami), aby przekroczyć jezdnię. W tym przypadku czas przejścia przez potrójne przejście dla pieszych będzie wynosił 12 – 14 s w przypadku osób sprawnych i 16 – 18 s w przypadku osób starszych i o ograniczonej sprawności. Powoduje to niepotrzebne zagrożenia niechronionych użytkowników ruchu.

Na tym przejściu, pieszy przed wejściem na jezdnię, powinien upewnić się czy jest w stanie jednoetapowo przejść przez obie jezdnie i torowisko. Zanim pieszy dotrze do osi przeciwnielego pasa ruchu minie około 14 s, w tym czasie pojazdy poruszające się z prędkością 50 km/h przejadą odległość około 200 m. Oznacza to, że pieszy planując przekroczenie jezdni powinien obserwować przeciwnielegą jezdnię w odległości 200 m i ocenić prędkość nadjeżdżających pojazdów. Jest to zadanie niewykonalne. Obserwacja przeciwnielegiej jezdni może być niemożliwa, gdy na przystanku tramwajowym będzie znajdował się tramwaj. Jeśli pieszy źle oceni sytuację, będzie musiał zatrzymać się na torowisku tramwajowym, na jednej z jezdni lub będzie liczyć na ustąpienie pierwszeństwa przez kierujących, którzy także będą mieli ogromne trudności obserwacji całego przejścia dla pieszych i mogą nie dostrzec pieszego wchodzącego na jezdnię.

Rampa po południowej stronie przejścia jest niewłaściwa. Brak zastosowania rampy może powodować zagrożenie dla osób, które z opóźnieniem opuszczają jezdnię. Wejście na wysoki krawężnik może być utrudnione dla osób starszych, także osoby na wózkach inwalidzkich oraz z wózkami dziecięcymi mogą pozostawać dłużej na jezdni. Mogą powstawać sytuacje, w której piesi przemieszczą się przez przejście z zamiarem dynamicznego opuszczenia jezdni, jednak na jej krawędzi zostają zaskoczeni przez wysoki krawężnik i opuszczenie jezdni zajmuje im dłużej niż to zaplanowali. Dodatkowo dla kierowców, pieszy przytrzymujący się na końcu przejścia dla pieszych, też może być zaskoczeniem.

Zaleca się kompleksowe podejście do korekty przekroju w obszarze przystanków oraz przejścia dla pieszych. Rekomendowanym rozwiązaniem jest stworzenie 2 m przestrzeni o charakterze wysp azylu pomiędzy jezdnią i torowiskiem. Można to zrealizować poprzez odchylenie jezdni od krawędzi torowiska. Alternatywnie można z 5 m jezdni wydzielić 2 m na przestrzeń dla pieszych z zabezpieczeniem ich wyniesioną wyspą i dobrze dostrzegalnym oznakowaniem pionowym, które powinno być czytelne. W taki sposób powstaną trzy przejścia dla pieszych, a każde powinno być indywidualnie wyposażone w oznakowanie pionowe, poziome, płytki dla osób niewidzących i niedowidzących. W przestrzeni przejścia przez torowisko tramwajowe zaleca się rezygnację z oznakowania P-10 na rzecz piktogramu z symbolem tramwaju i kierunku jego poruszania się. Zaleca się dodatkowo wyposażyć przejście przez torowisko w informację głosową „UWAGA TRAMWAJ”.

Alternatywnym wariantem docelowym może być torowisko tramwajowo - autobusowe oraz stworzenie pełnowymiarowych peronów. W przypadku braku możliwości realizacji peronów można zrealizować przystanki wiedeńskie. W każdym przypadku, pomiędzy torowiskiem a jezdnią, należy zapewnić wyspę azylu dla pieszych w sposób opisany powyżej.

Doraźnie należy przynajmniej z prefabrykowanych wysp stworzyć przestrzeń pomiędzy jezdnią a torowiskiem o szerokości 2 m (nie stosując oznakowania P-10 w tej przestrzeni) zawężając lokalnie szerokość pasa do 3 m. Można rozważyć ograniczenie prędkości do 30 km/h w ciągu ul. Obozowej.

Należy zrealizować pełną rampę.
