FORMULARZ AUDYTU BRD		Arkusz 1
Audytor	Joanna Wachnicka	
Data, Godzina	16.06.2020 10:40	
Pogoda	Słonecznie

METRYKA WEDŁUG INWENTARYZACJI			
NR PRZEJŚCIA	810		
DZIELNICA	Wola	KATEGORIA	powiatowa
ULICA	Obozowa	LICZBA PASÓW	2
SKRZYŻOWANIE ZJAZD	Wawrzyszewska		
OPIS	przez Obozową, jezdnia S

Przejście przez ul. Obozową na skrzyżowaniu z ul. Wawrzyszewską.

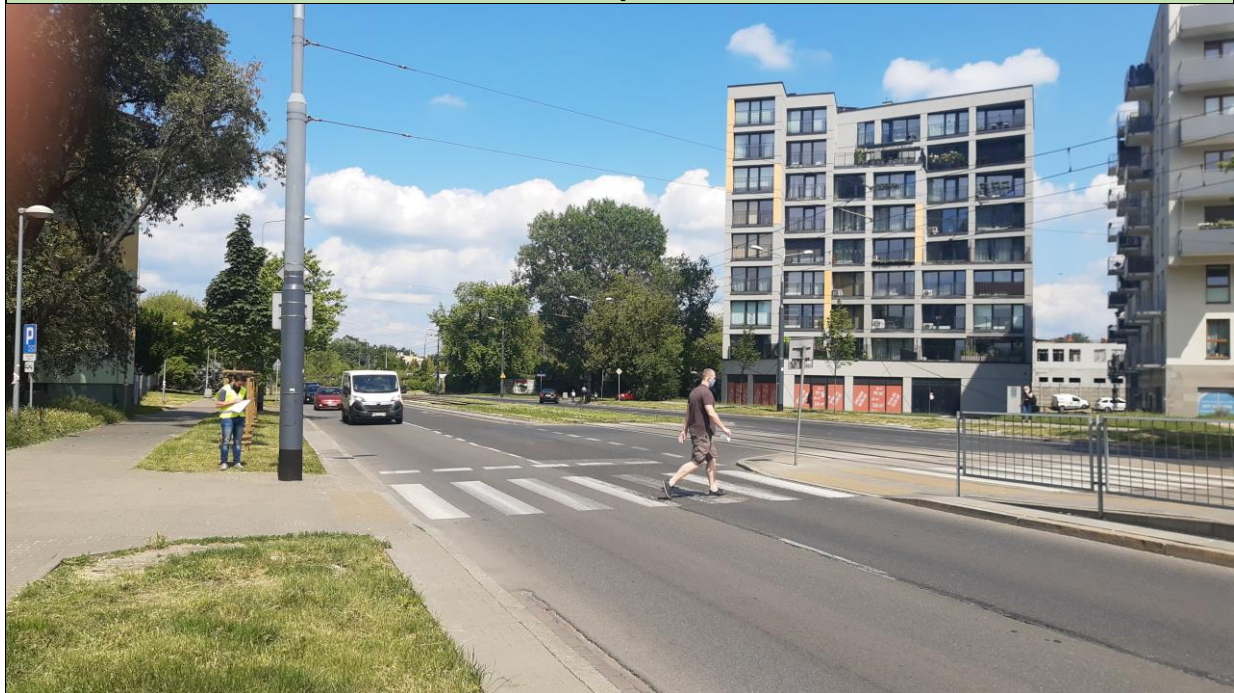
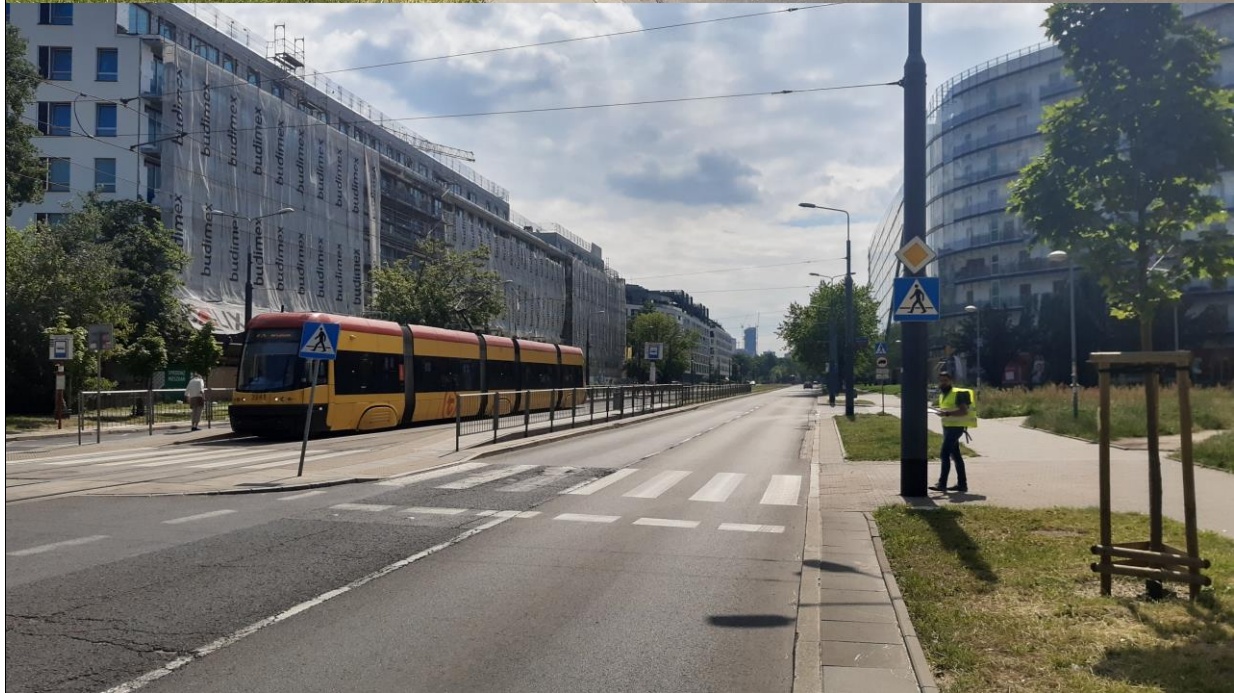
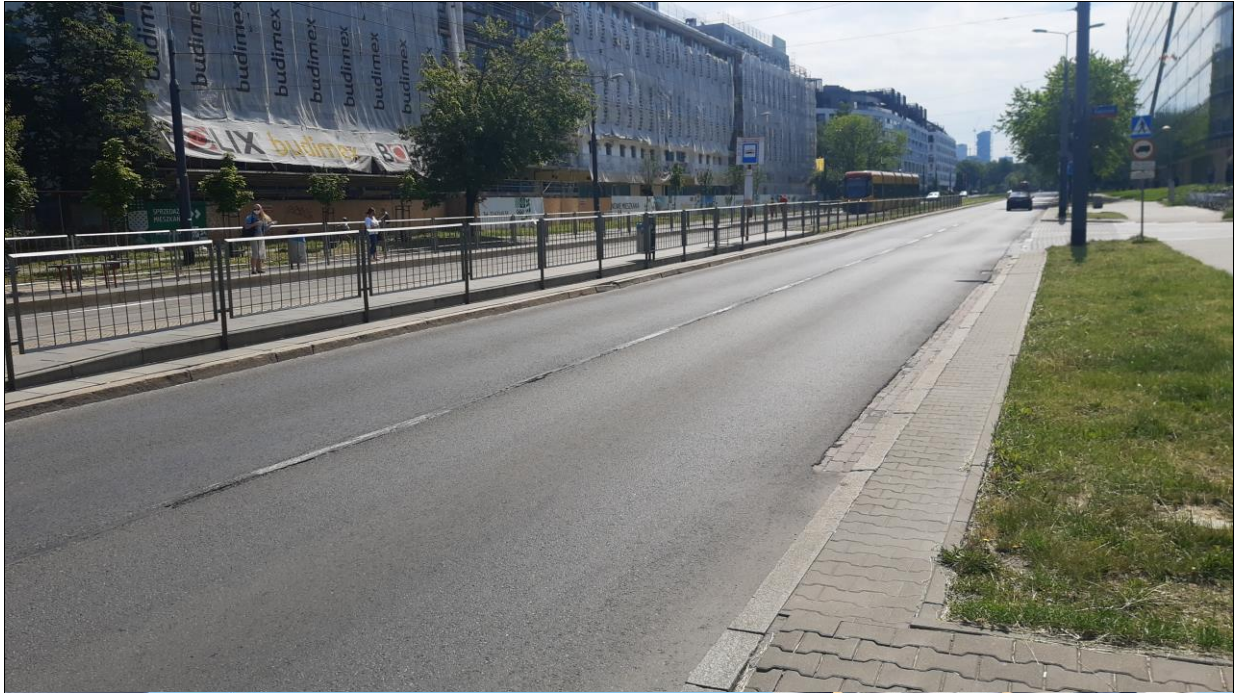
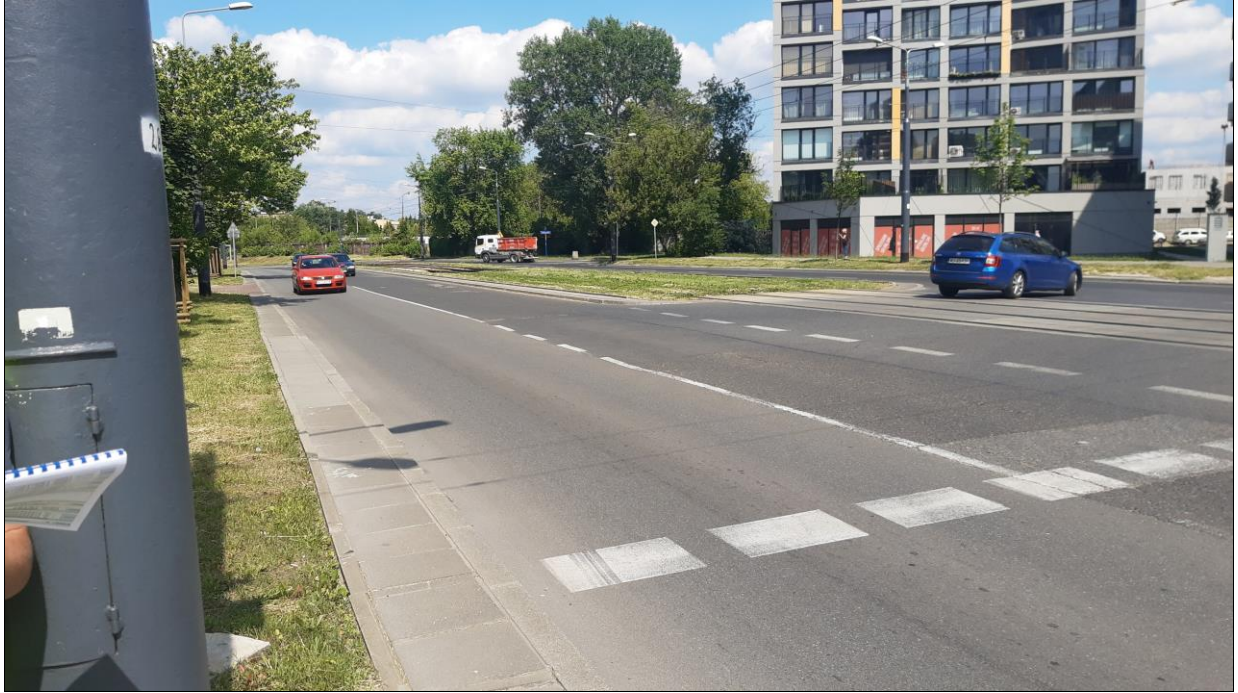
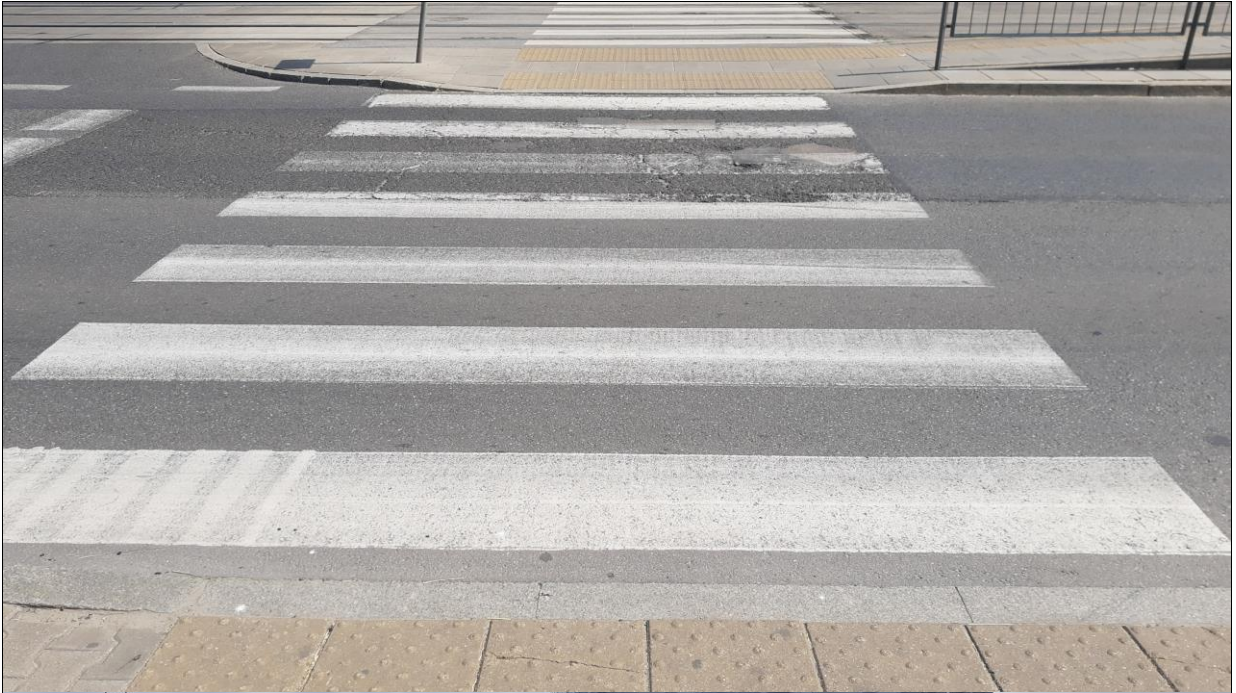
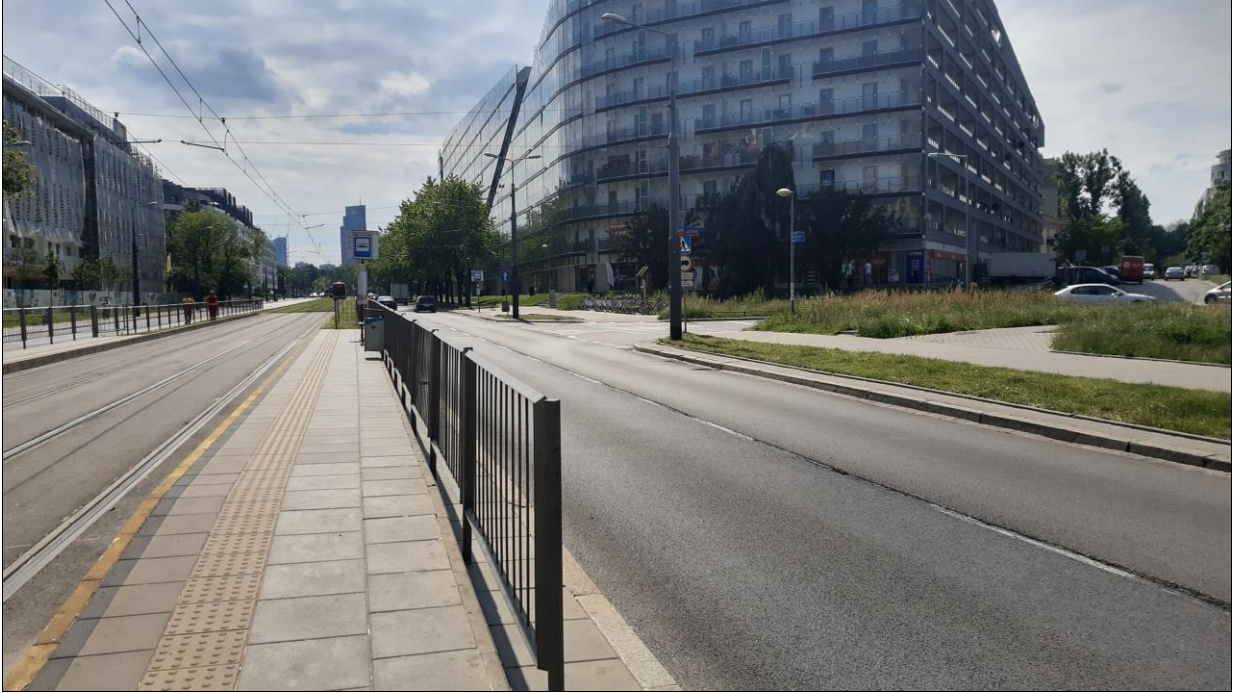
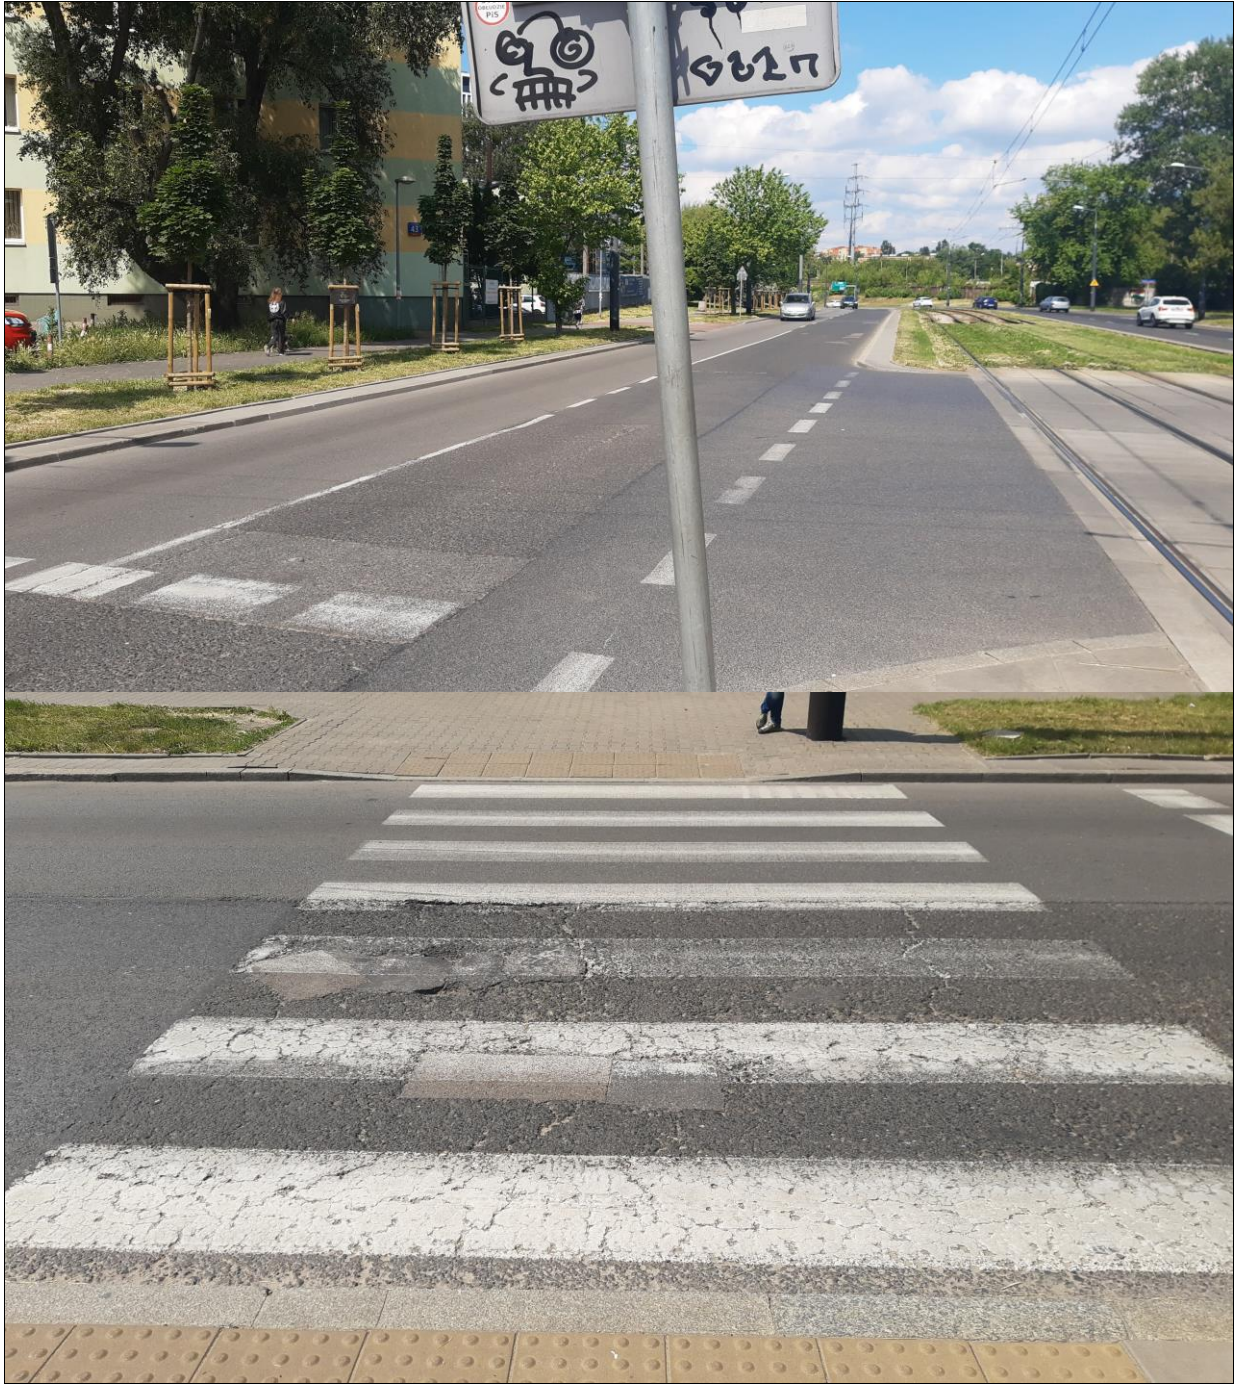
ZDJĘCIA

Przejście jest przez dwa pasy w jedną stronę. Taka geometria i organizacja ruchu stwarza zagrożenie, że jeden kierowca zatrzyma się ustępując pieszem, a drugi tego nie zrobi i potrąci pieszego.

Oceniono, że w obszarze przejścia może występować znaczna prędkość pojazdów. W przypadku zdarzenia z udziałem pieszych może to prowadzić do bardzo groźnych skutków.

Nawierzchnia na przejściu posiada ubytki, w których może się zbierać woda, zamarzająca zimą i powodująca lokalne oblodzenie.

Na tym samym odcinku jezdni jak uszkodzona jezdnia, oznakowanie poziome również wymaga odnowienia. Z lewej strony przejścia znak pionowy jest przekrzywiony.

Zaleca się zastosowanie sygnalizacji świetlnej na przejściu. Odnowienie nawierzchni oraz oznakowania poziomego. Wyprostowanie znaku pionowego.
