FORMULARZ AUDYTU BRD		Arkusz 1
Audytor	Joanna Wachnicka	
Data, Godzina	16.06.2020 10:35	
Pogoda	Słonecznie

METRYKA WEDŁUG INWENTARYZACJI			
NR PRZEJŚCIA	811		
DZIELNICA	Woła	KATEGORIA	powiatowa
ULICA	Obozowa	LICZBA PASÓW	2
SKRZYŻOWANIE ZJAZD	Wawrzyszewska		
OPIS	przez Obozową, jezdnia N

Przejście przez ul. Obozową na skrzyżowaniu z ul. Wawrzyszewską. Jezdnia N.

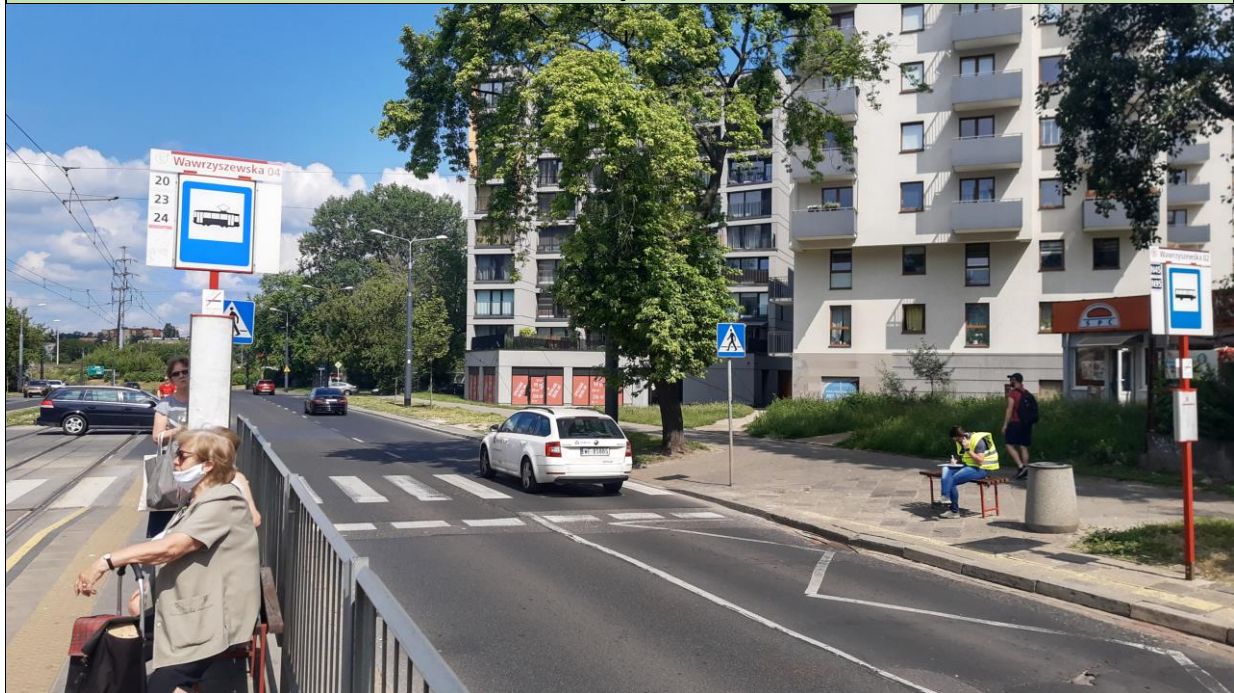
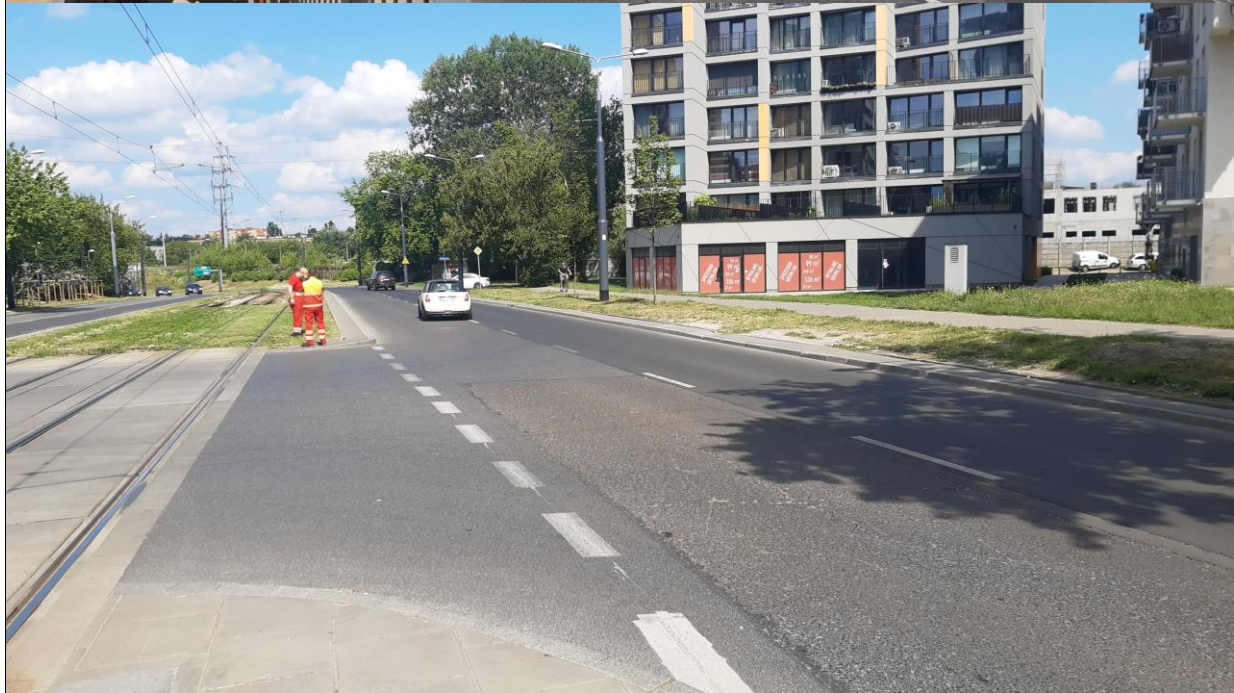
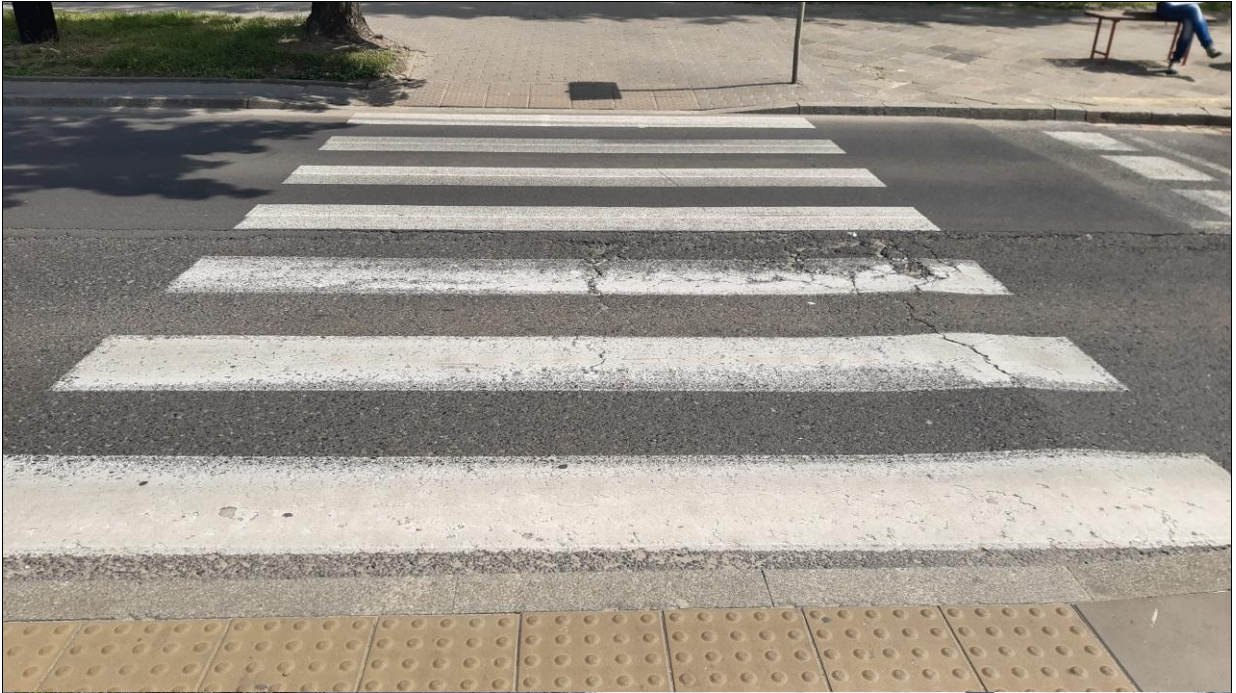
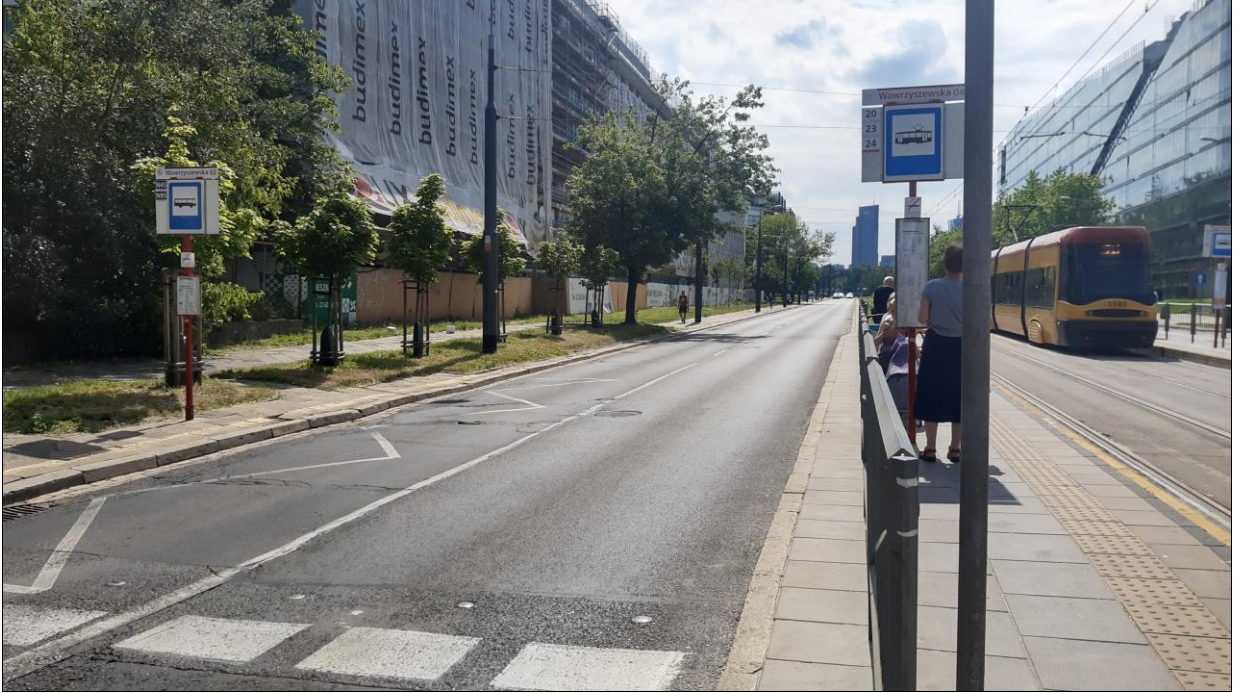
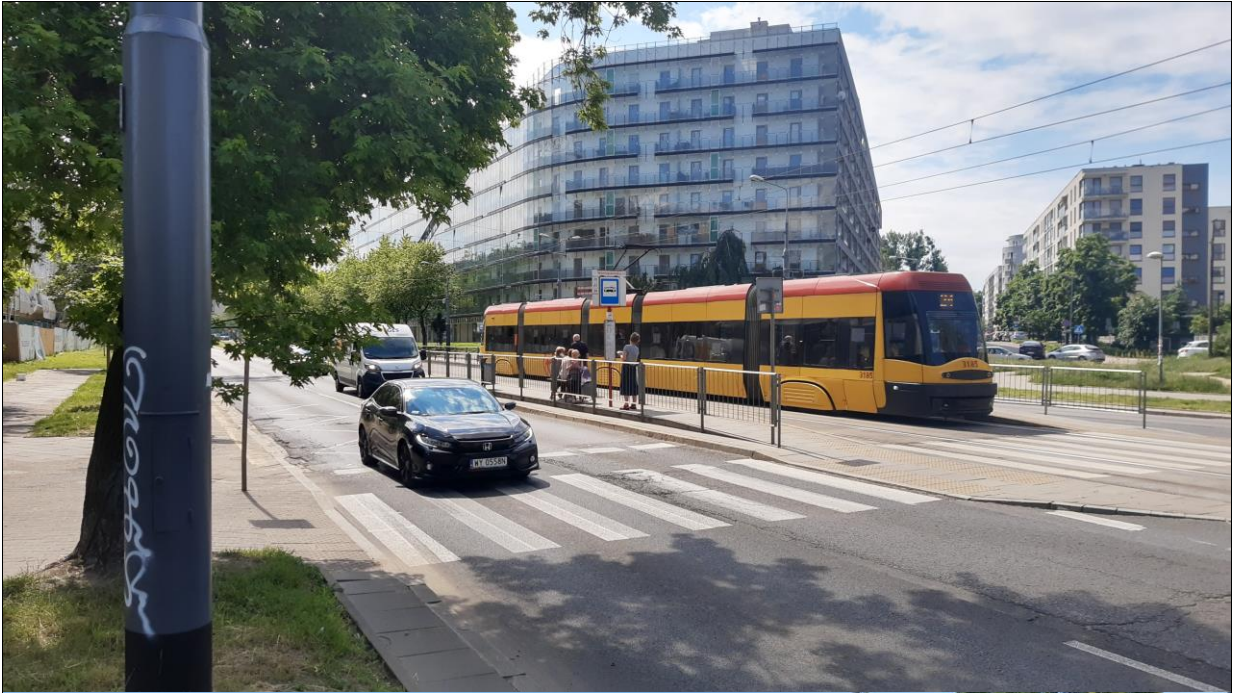
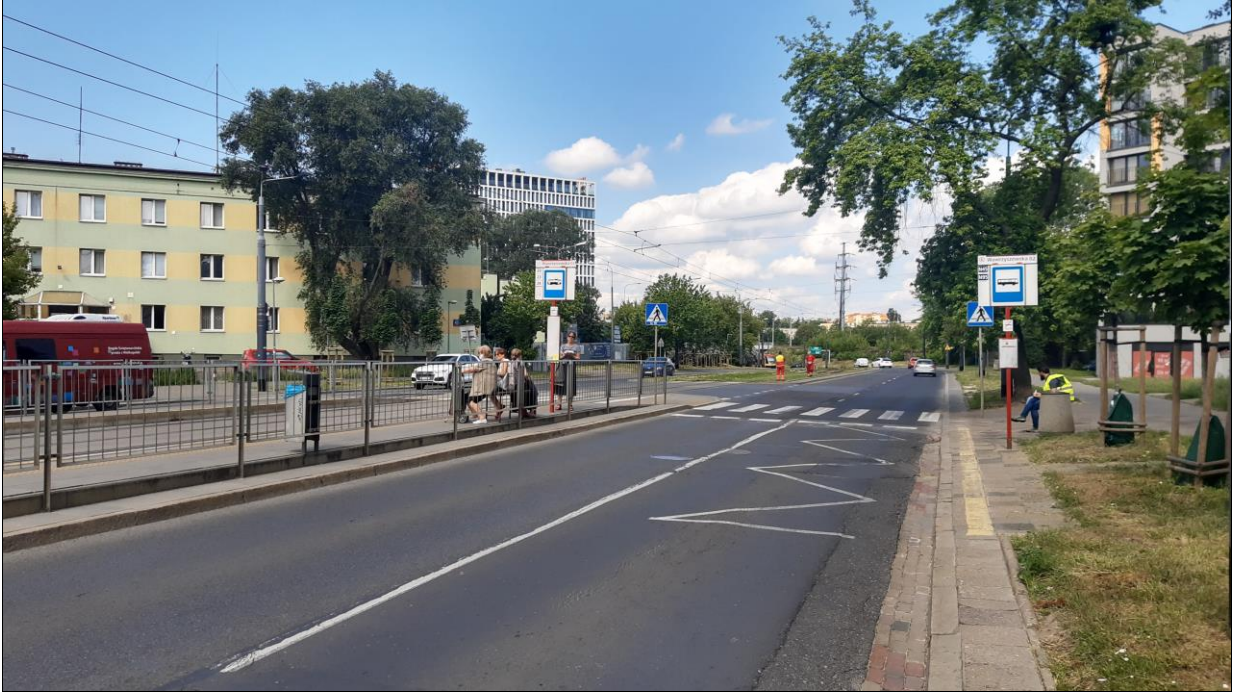
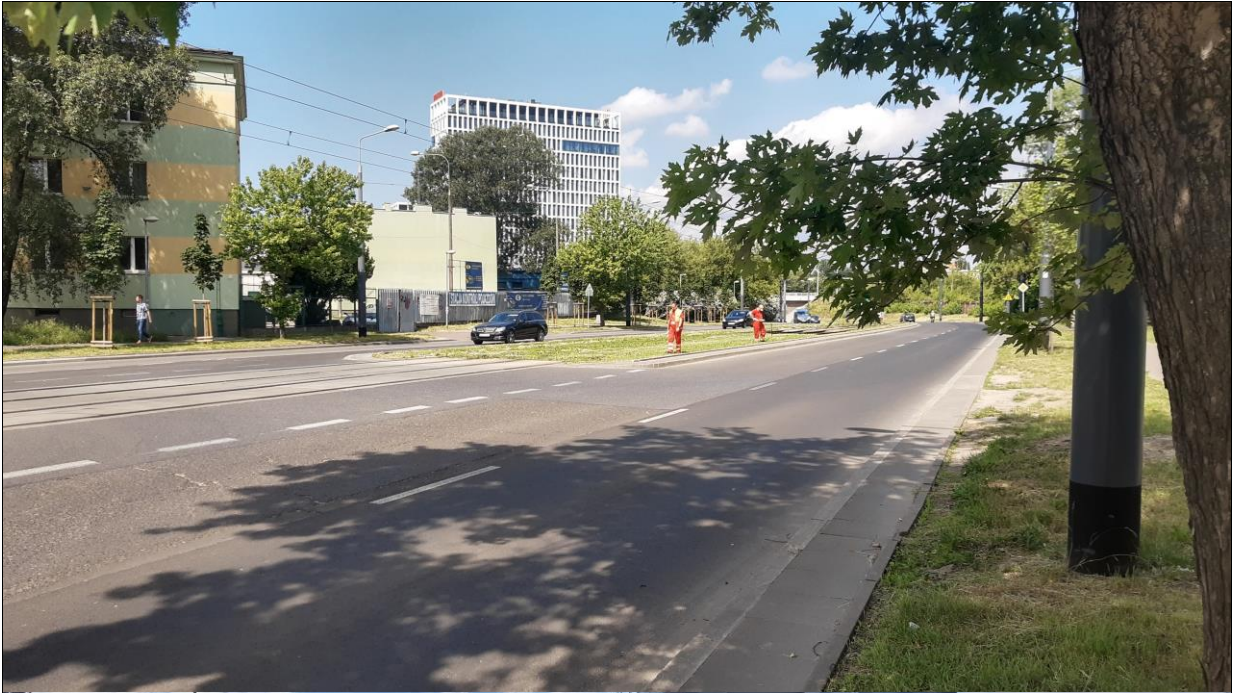
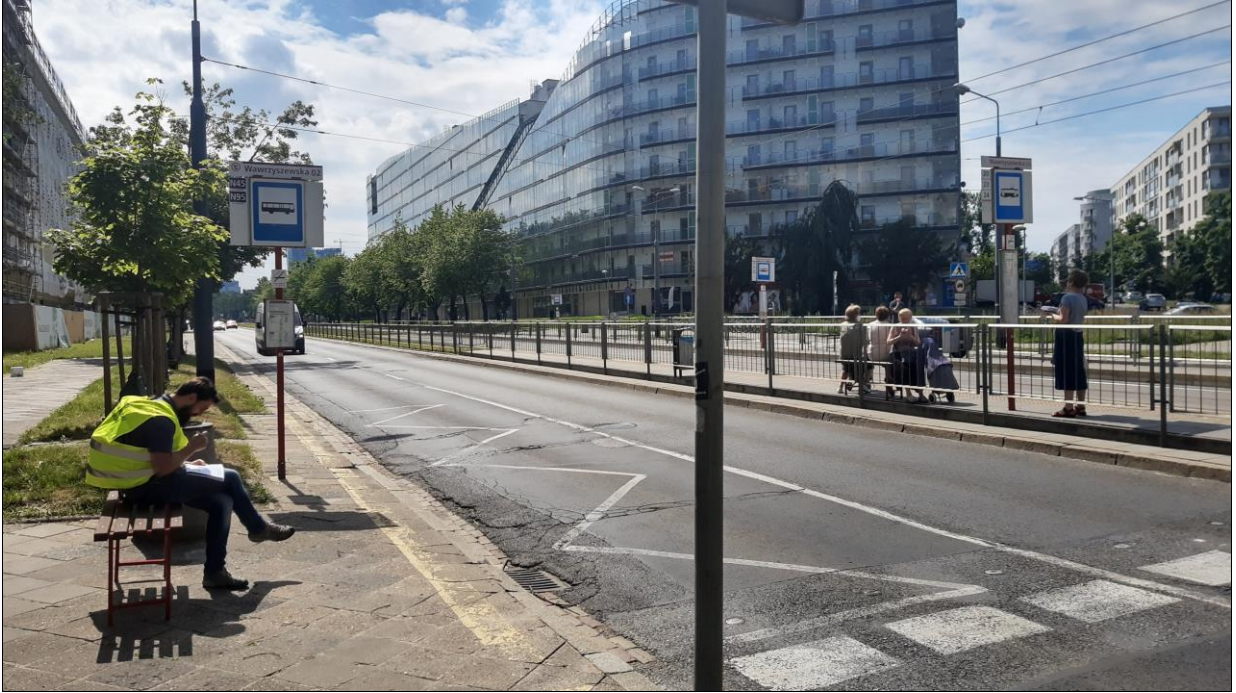
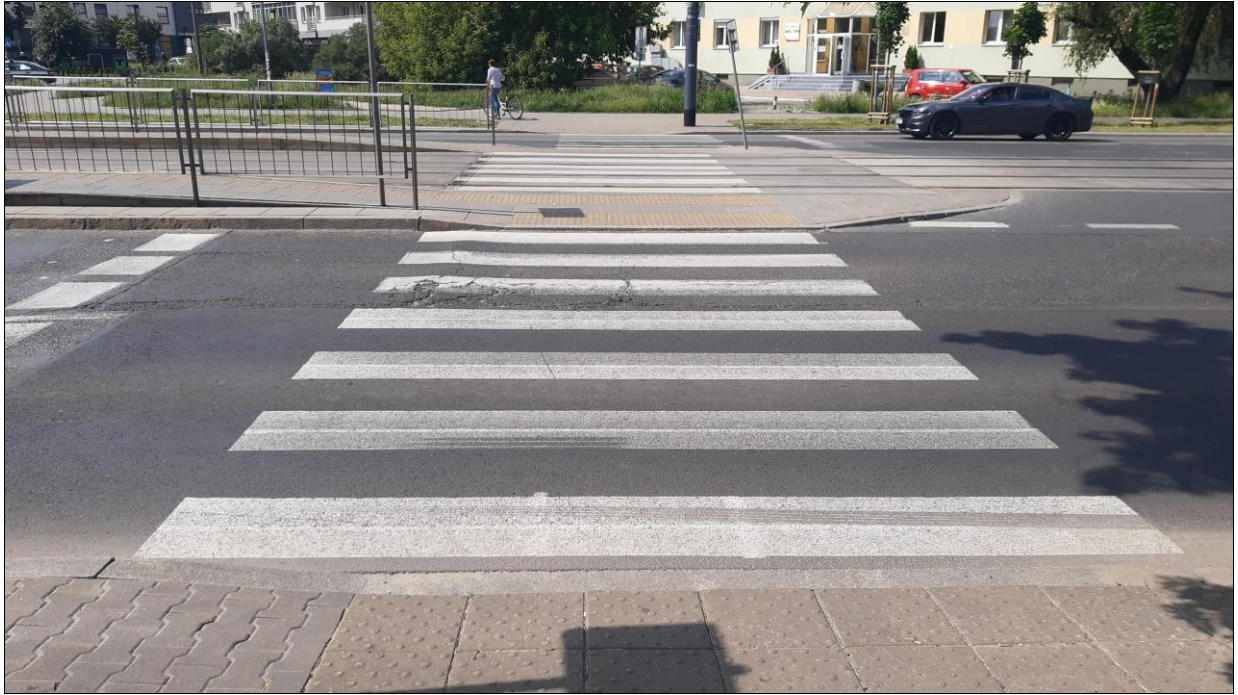
ZDJĘCIA

Przejście jest poprowadzone przez dwa pasy w jedną stronę. Taka geometria i organizacja ruchu stwarza zagrożenie, że jeden kierowca zatrzyma się ustępując pieszemu, a drugi tego nie zrobi i potrąci pieszego.

Oceniono, że w obszarze przejścia może występować znaczna prędkość pojazdów. Dzieje się tak z uwagi na geometrię drogi - długi odcinek prosty przed przejściem, szeroki przekrój. W przypadku zdarzenia z udziałem pieszych może to prowadzić do bardzo groźnych skutków.

Dodatkowym problemem jest przystanek autobusowy na jezdni bezpośrednio przed przejściem. Piesi wysiadając z autobusu, chcą przejść przez przejście, nie widzą pojazdów jadących na drugim pasie a kierowcy nie widzą tych pieszych. Widoczność pomierzona wynosi 5 m, podczas gdy wymagana to 80 m. W związku z tym może dochodzić do najechań na pieszych, a kierowcy nie otrzymają szansy na właściwą reakcję.

Nawierzchnia na przejściu posiada ubytki, w których może się zbierać woda, zamarzająca zimą i powodująca lokalne oblodzenie.

Na tym samym odcinku jezdni jak uszkodzona jezdnia, oznakowanie poziome również wymaga odnowienia.

Zaleca się zastosowanie sygnalizacji świetlnej na przejściu. Przesunięcie przystanku za przejście dla pieszych. Odnowienie nawierzchni oraz oznakowania poziomego.
