FORMULARZ AUDYTU BRD		Arkusz 1
Audytor	Joanna Wachnicka	
Data, Godzina	16.06.2020 09:40	
Pogoda	Słonecznie

METRYKA WEDŁUG INWENTARYZACJI			
NR PRZEJŚCIA	821		
DZIELNICA	Wola	KATEGORIA	powiatowa
ULICA	Obozowa	LICZBA PASÓW	2
SKRZYŻOWANIE ZJAZD	Płocka		
OPIS	przez Płocką

Przejście przez ul. Płocką na skrzyżowaniu z ul. Obozową.

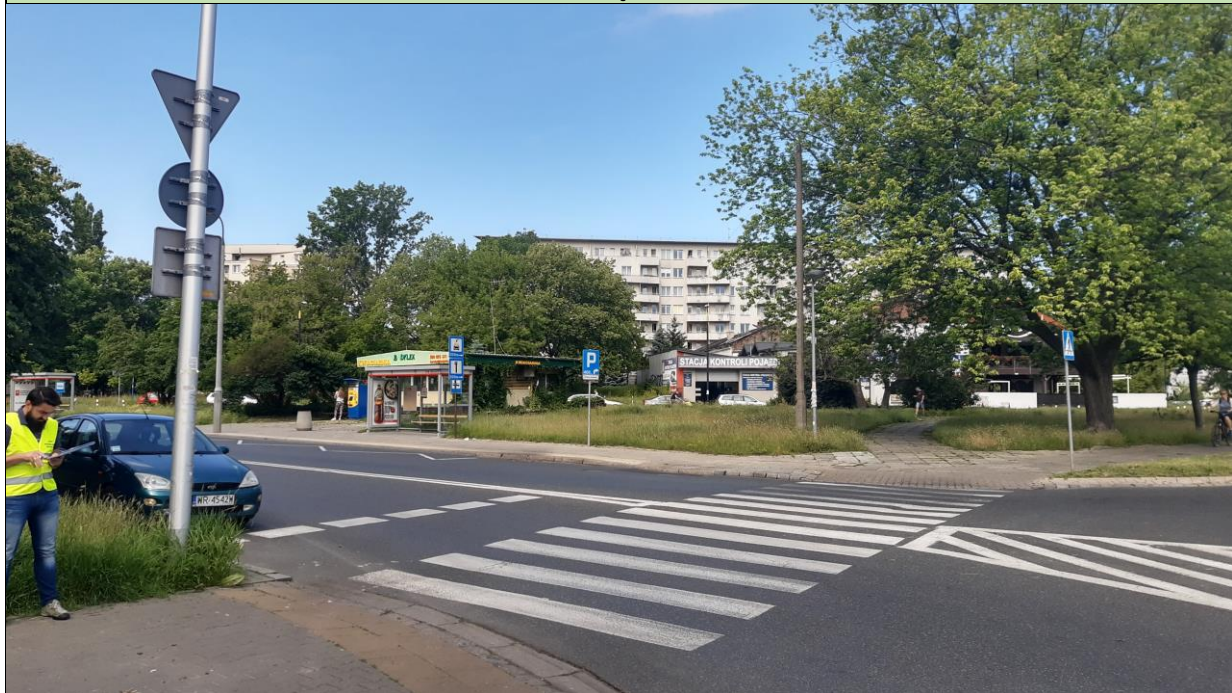
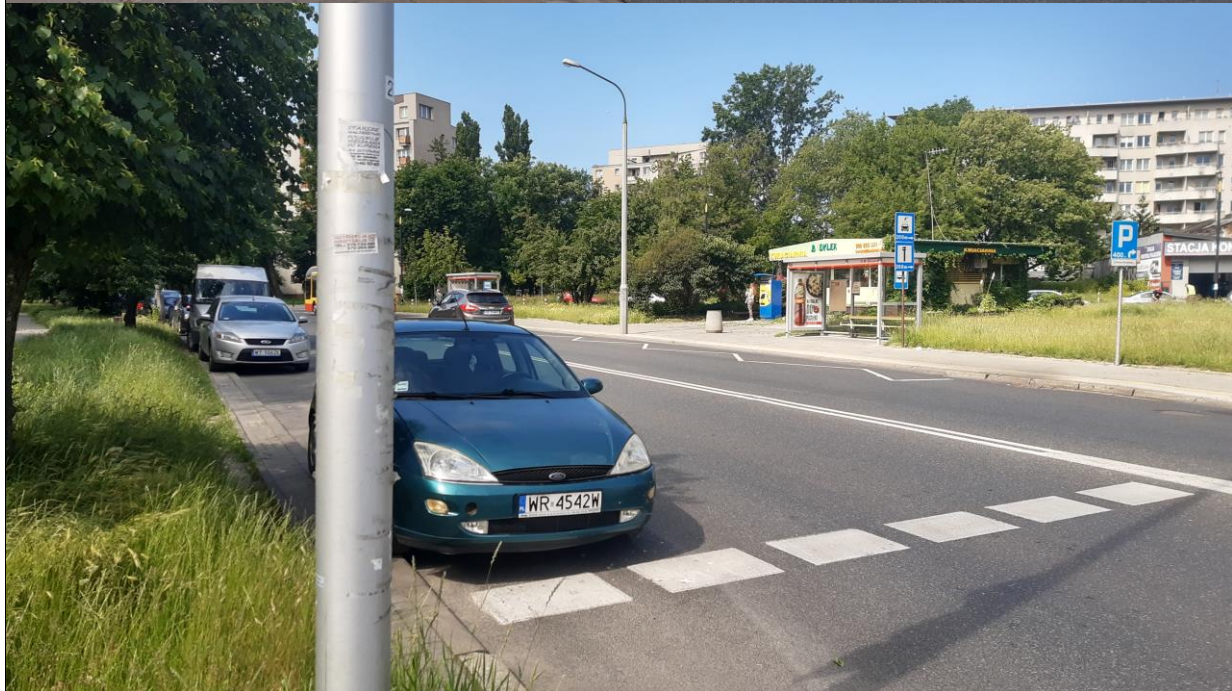
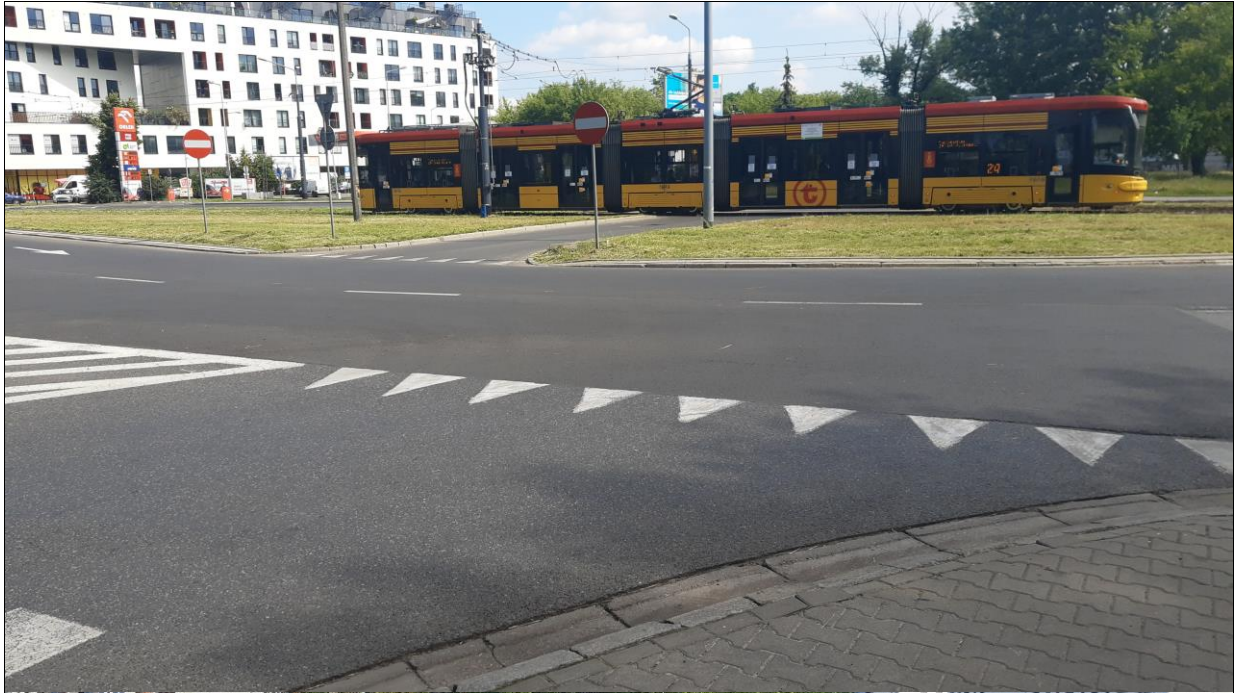
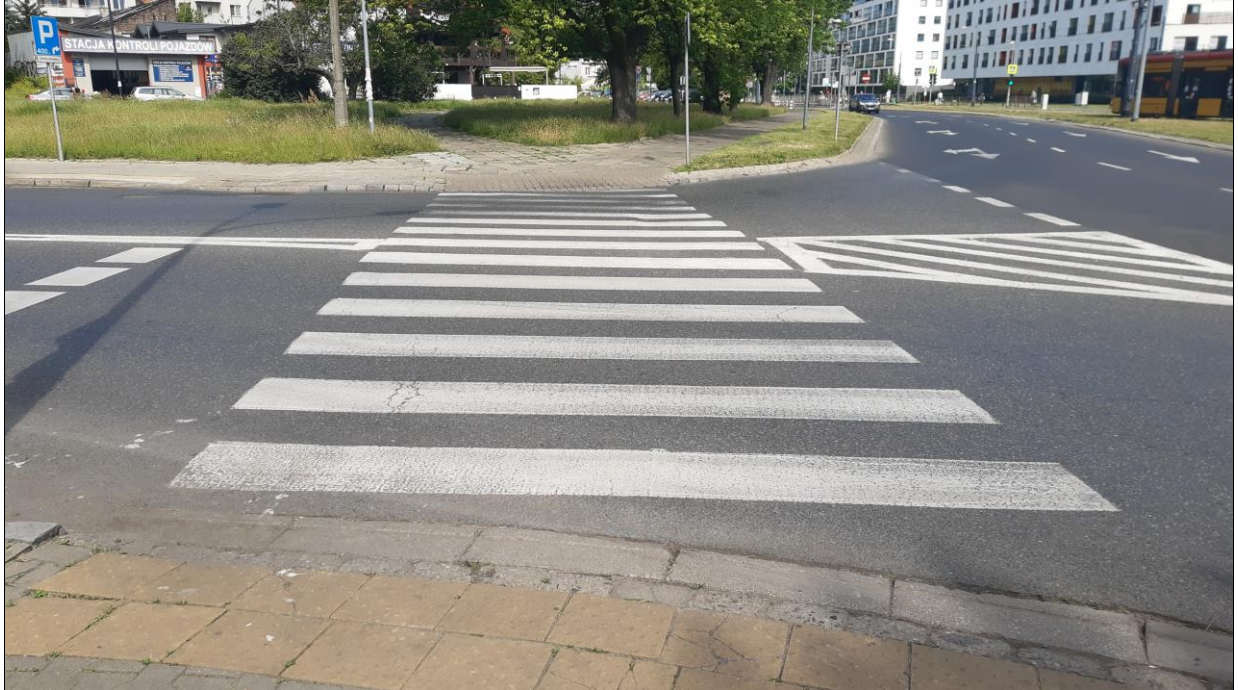
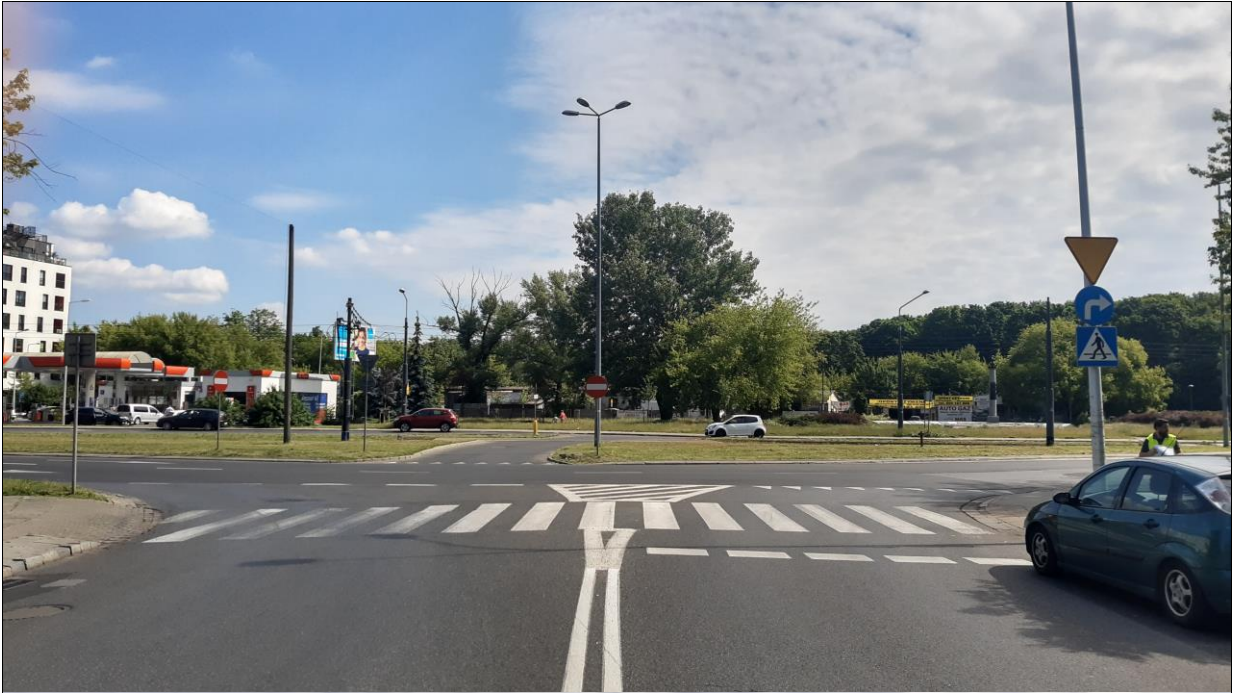
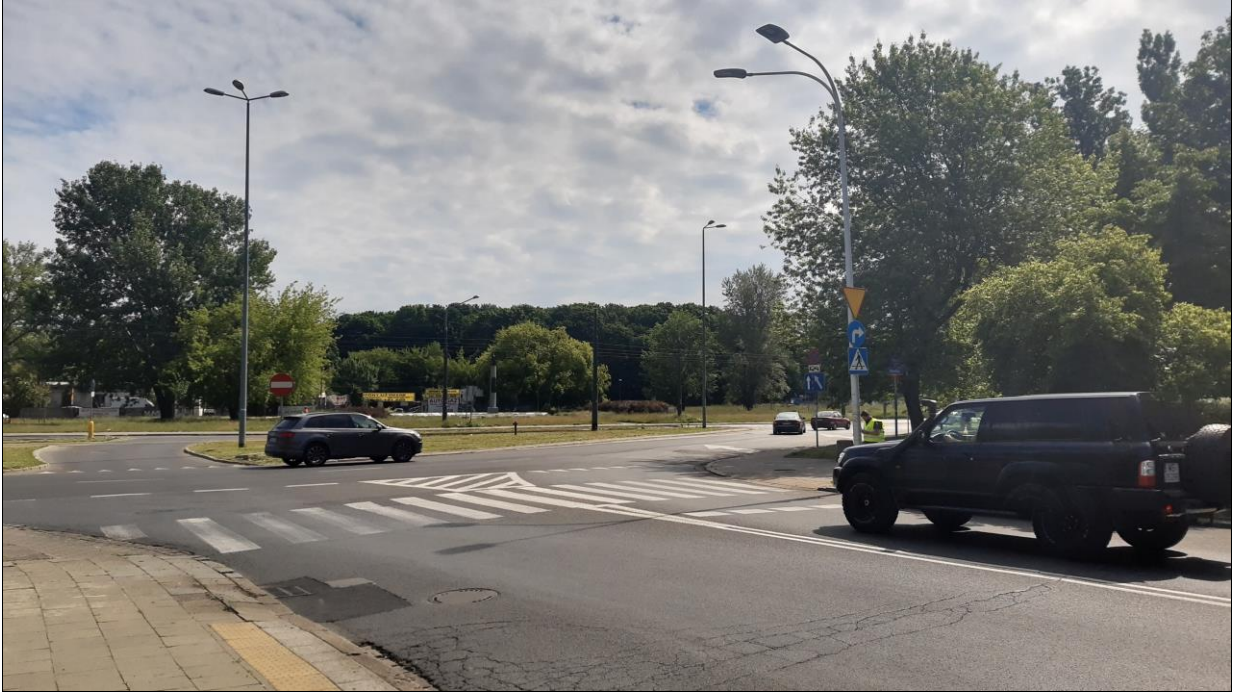
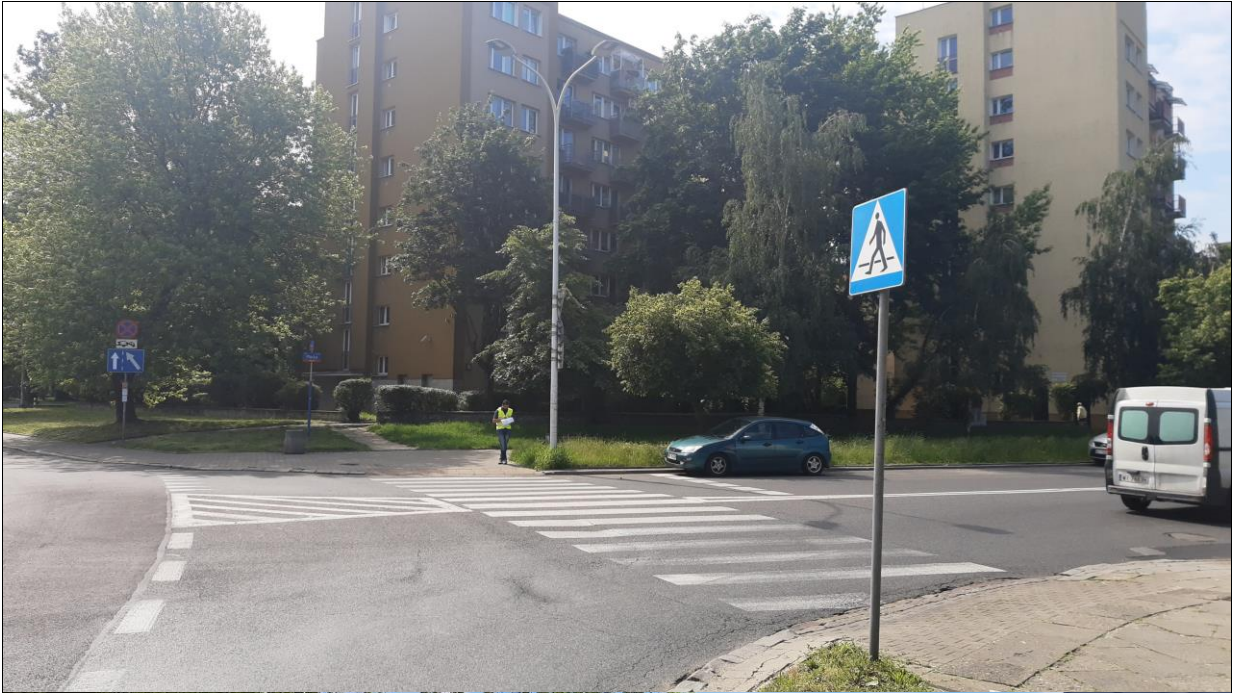
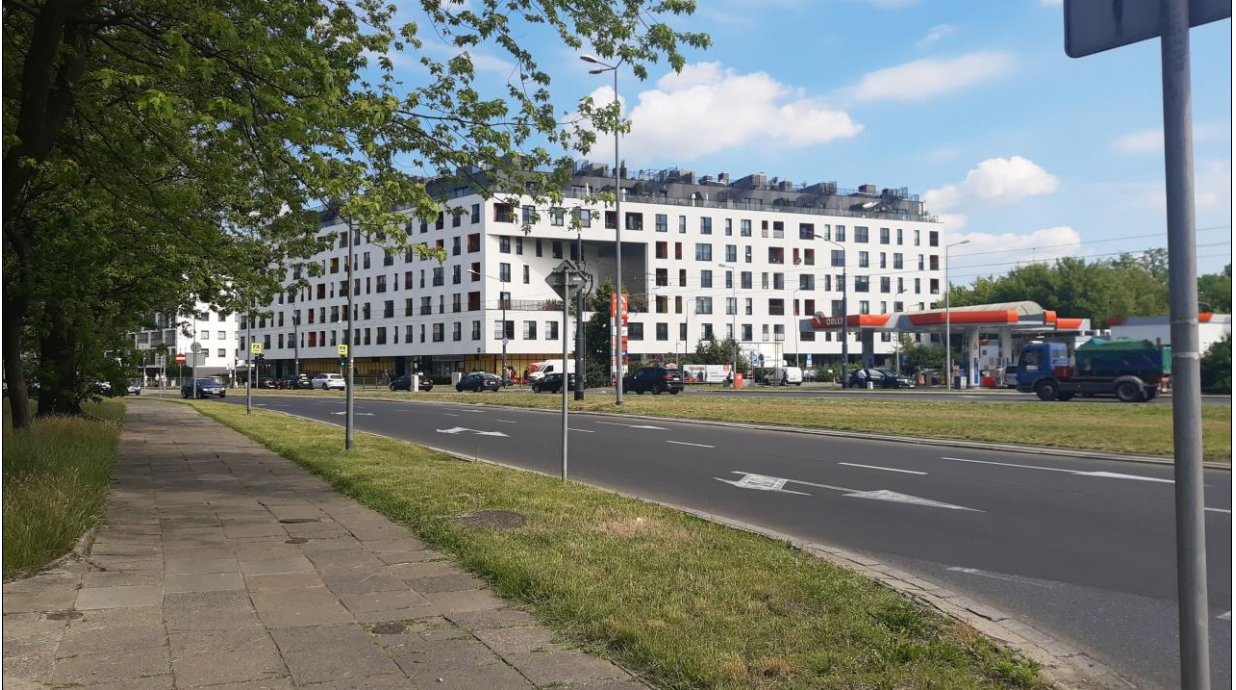
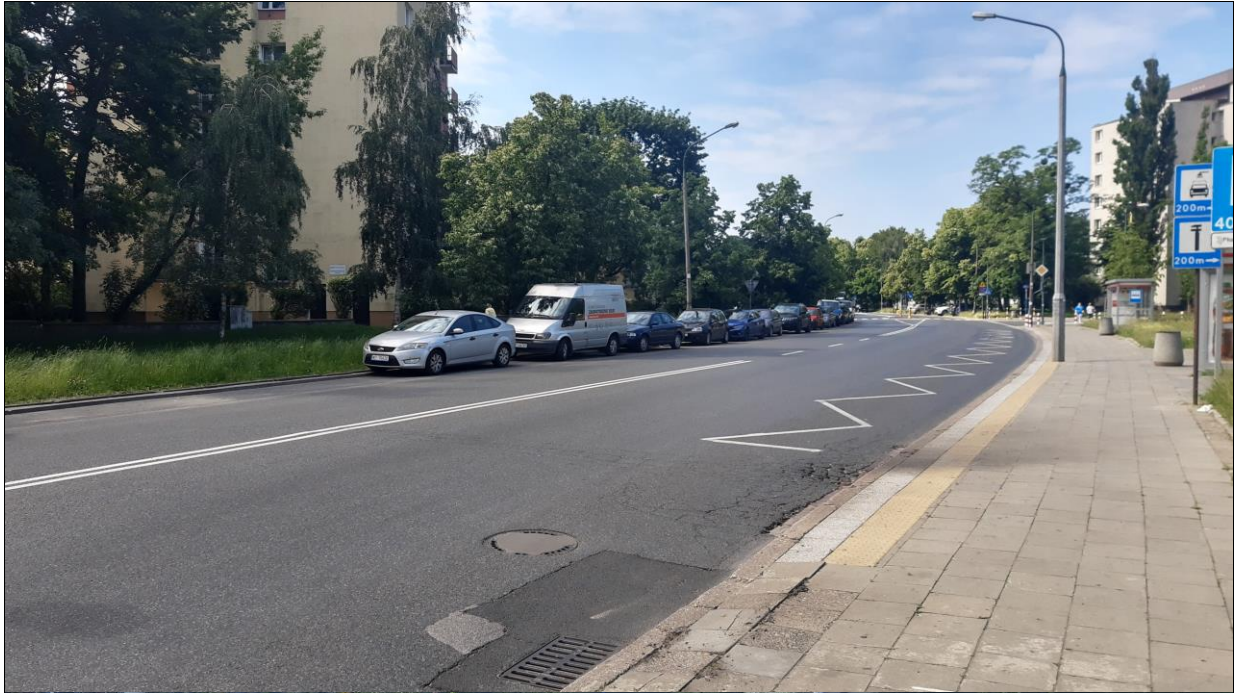
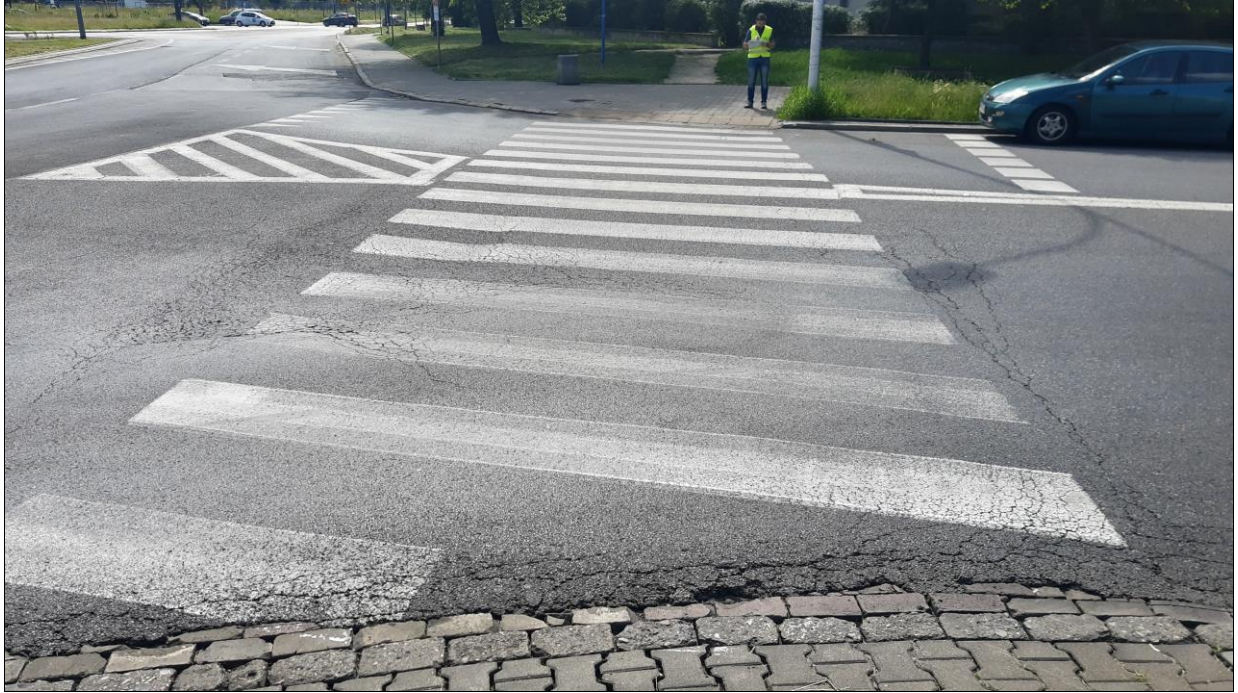
ZDJĘCIA

Przejście ma wiele problemów. Po pierwsze jest bardzo długie (około 12,5 m), co powoduje, że pieszy jest narażony na potrącenie na długim odcinku.

Dodatkowo występują ograniczenia widoczności na przejściu wynikające z zaparkowanych przed przejściem samochodów. Samochody stoją jednym kołem na opasce, a reszta samochodu stoi na ulicy.

Po jednej stronie przejścia brakuje płytek prowadzących dla osób niewidomych. Pieszy niewidomy nie jest w stanie stwierdzić, czy jest na azylu czy też na jezdni.

W obszarze przejścia dla pieszych zdiagnozowano występowanie obszarów zbierania się wody. Oznacza to, że woda deszczowa będzie zbierała się na przejściu. Piesi oczekujący mogą być opryskiwani przez pojazdy przejeżdżające. W okresach temperatur poniżej zera miejsce jest obciążone większym ryzykiem powstawania śliskości. Powstawanie obszarów oblodzenia w obszarze przejścia jest szczególnie niebezpieczne i może prowadzić do poślizgnięć i upadków pieszych, co może być przyczyną urazów ciała. Dodatkowo oblodzenie w obszarze przejścia jak i przed nim znacznie wydłuży drogę hamowania pojazdów w tak newralgicznym miejscu.

Zaleca się skrócić przejście dla pieszych np. poprzez zastosowanie azylu i zawężenie przekroju jezdni. Wyeliminować możliwość parkowania pojazdów w obszarze wymaganej widoczności. Uzupełnić płytki dla osób niewidomych. Korekta niwelety w celu eliminacji najniższego punktu zlewni.
