FORMULARZ AUDYTU BRD		Arkusz 1
Audytor	Joanna Wachnicka	
Data, Godzina	16.06.2020 09:35	
Pogoda	Słonecznie

METRYKA WEDŁUG INWENTARYZACJI			
NR PRZEJŚCIA	822		
DZIELNICA	Woła	KATEGORIA	powiatowa
ULICA	Obozowa	LICZBA PASÓW	3
SKRZYŻOWANIE ZJAZD	Jana Ostroroga		
OPIS	przez Obozową

FORMULARZ AUDYTU BRD		Arkusz 2
NR PRZEJŚCIA	822

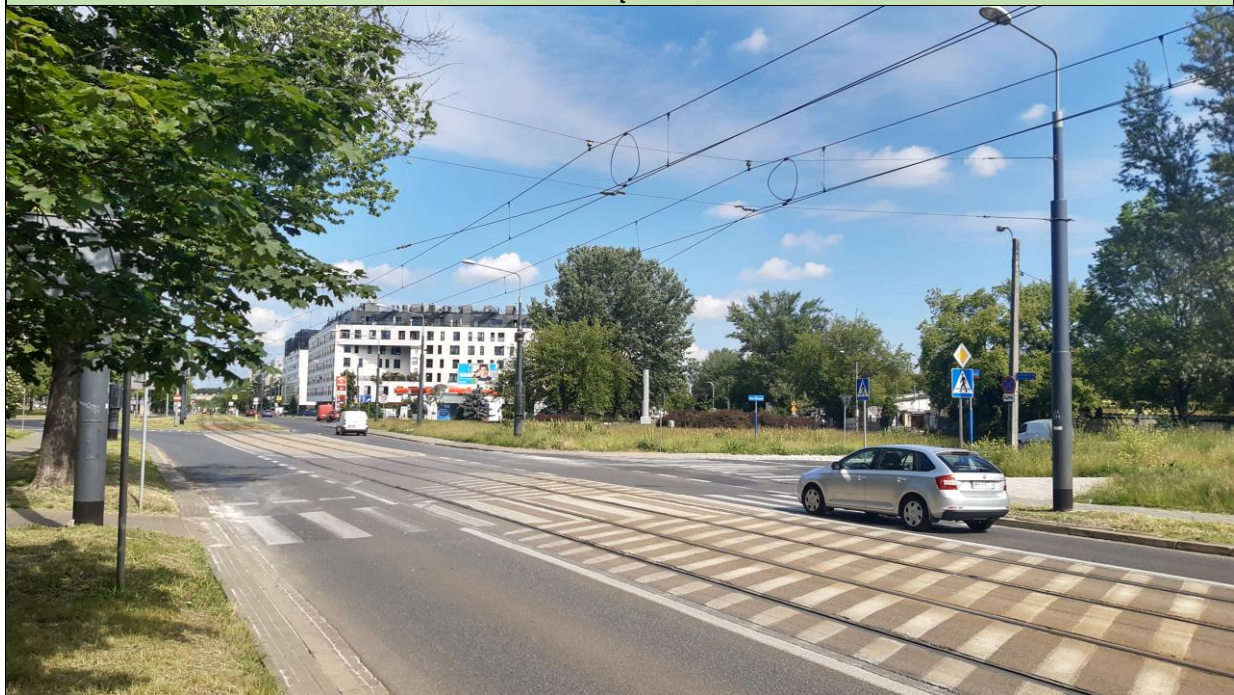
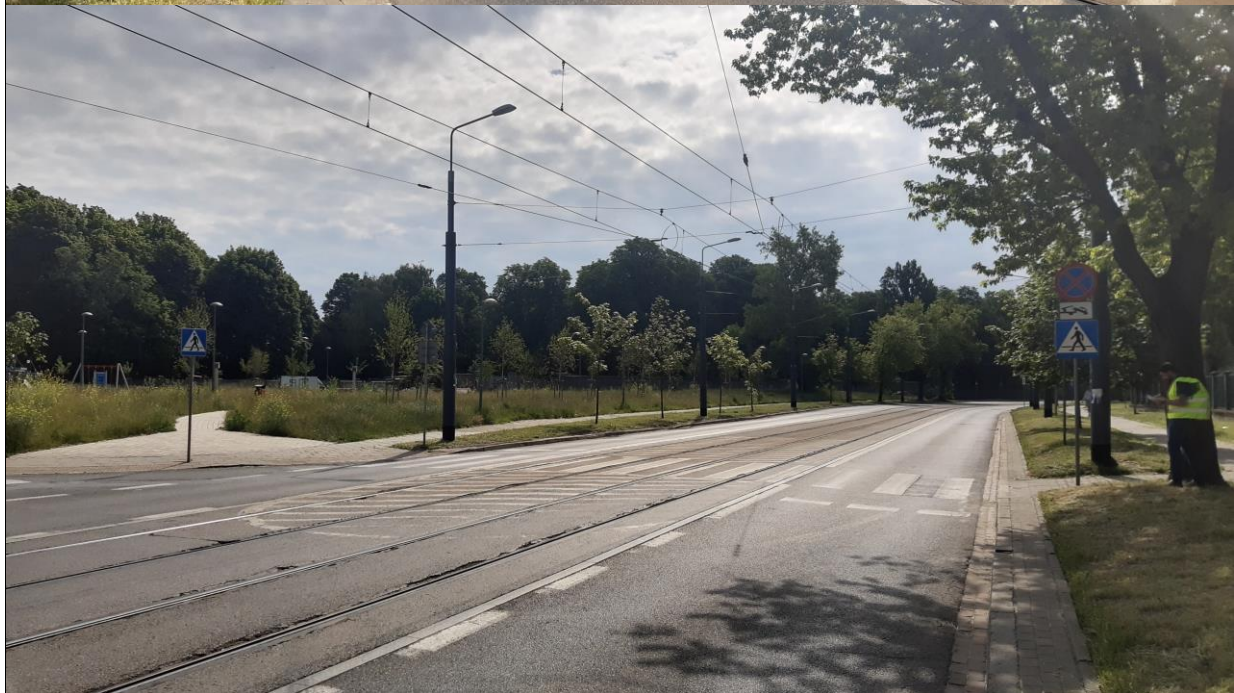
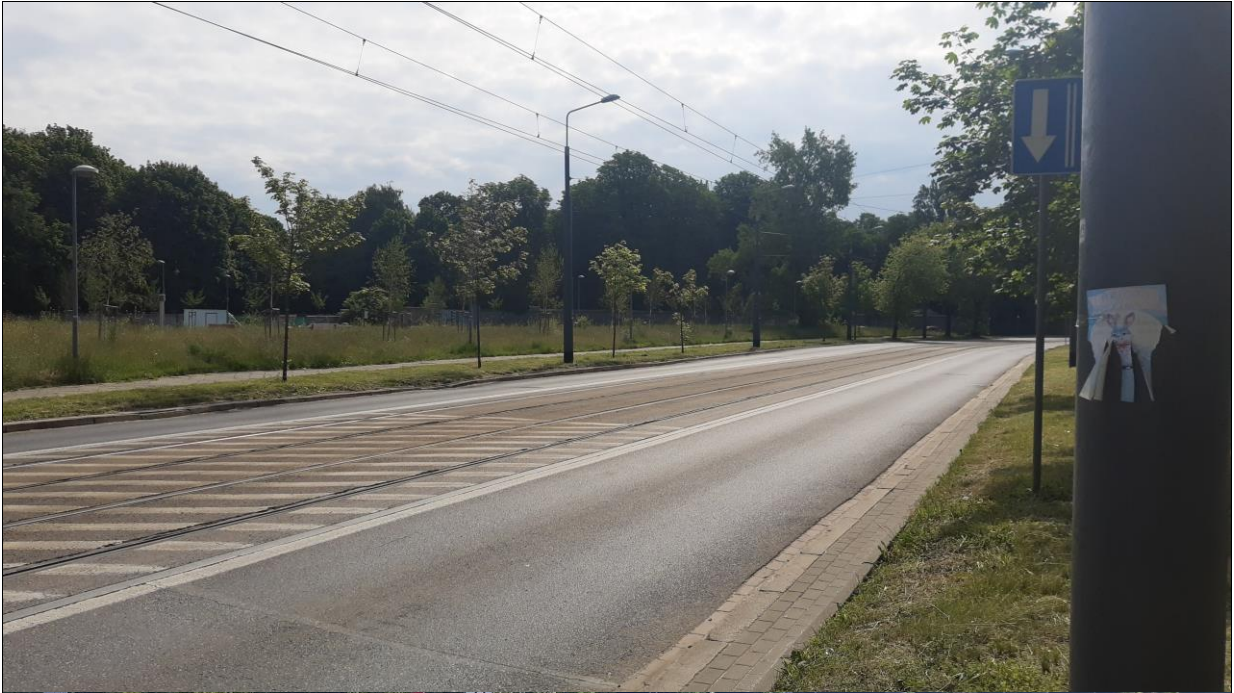
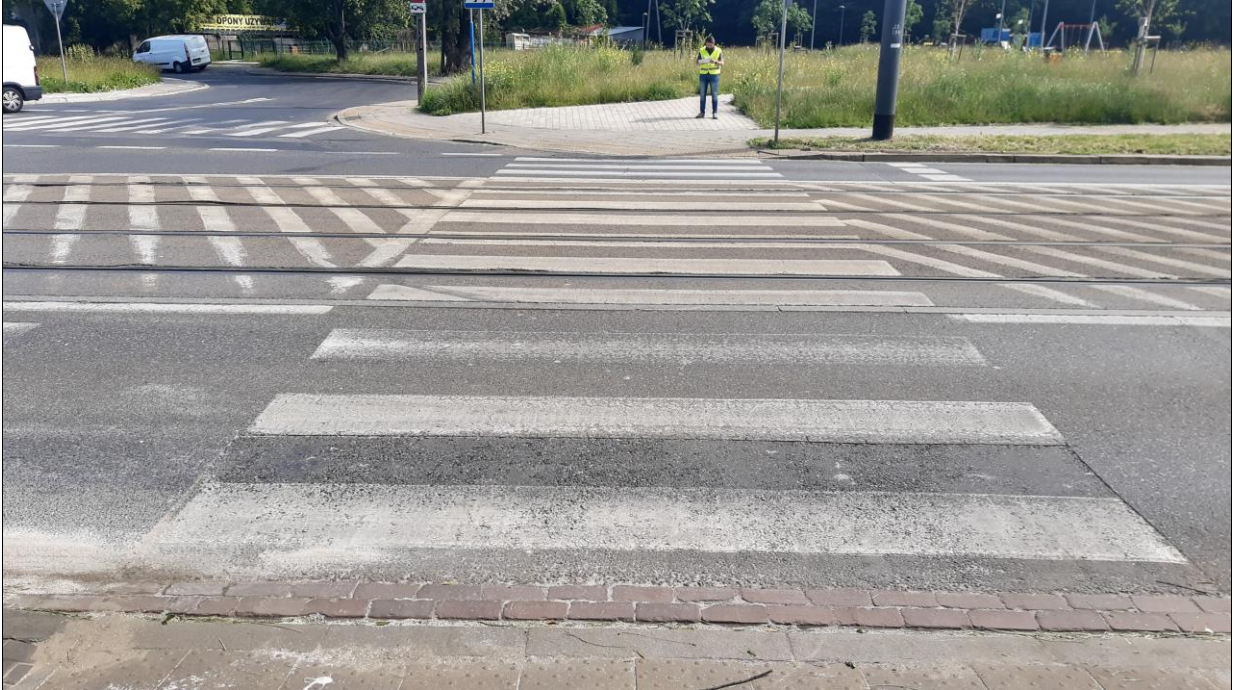
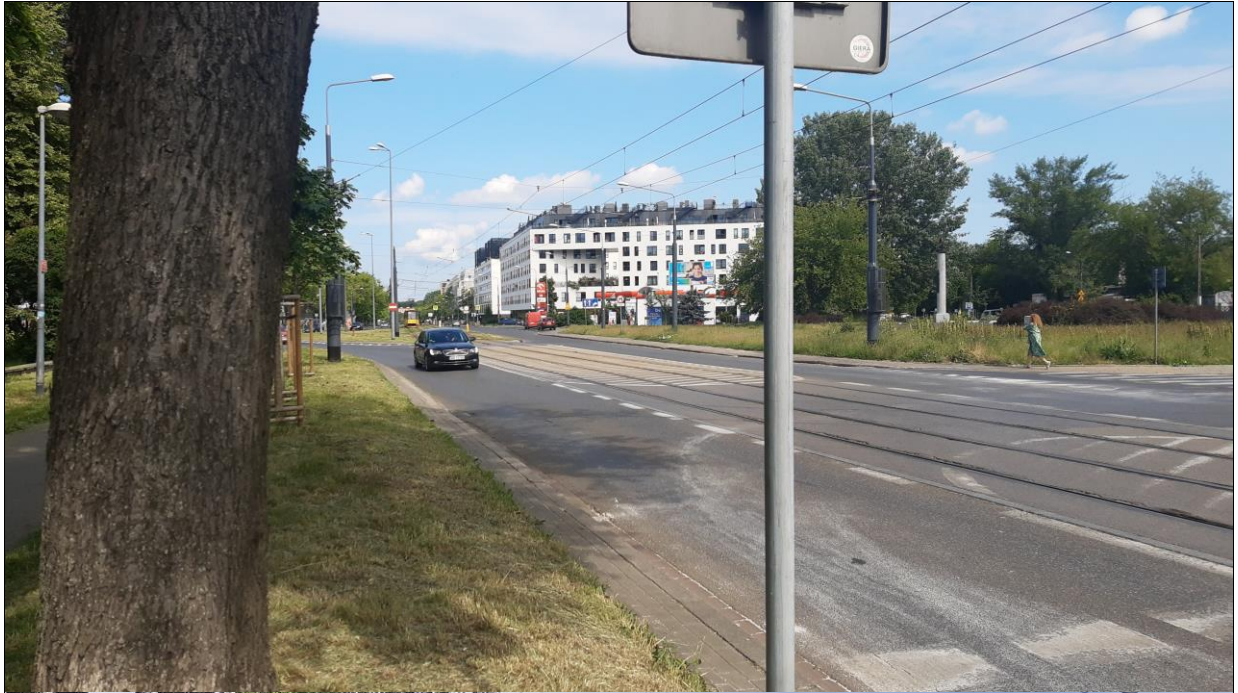
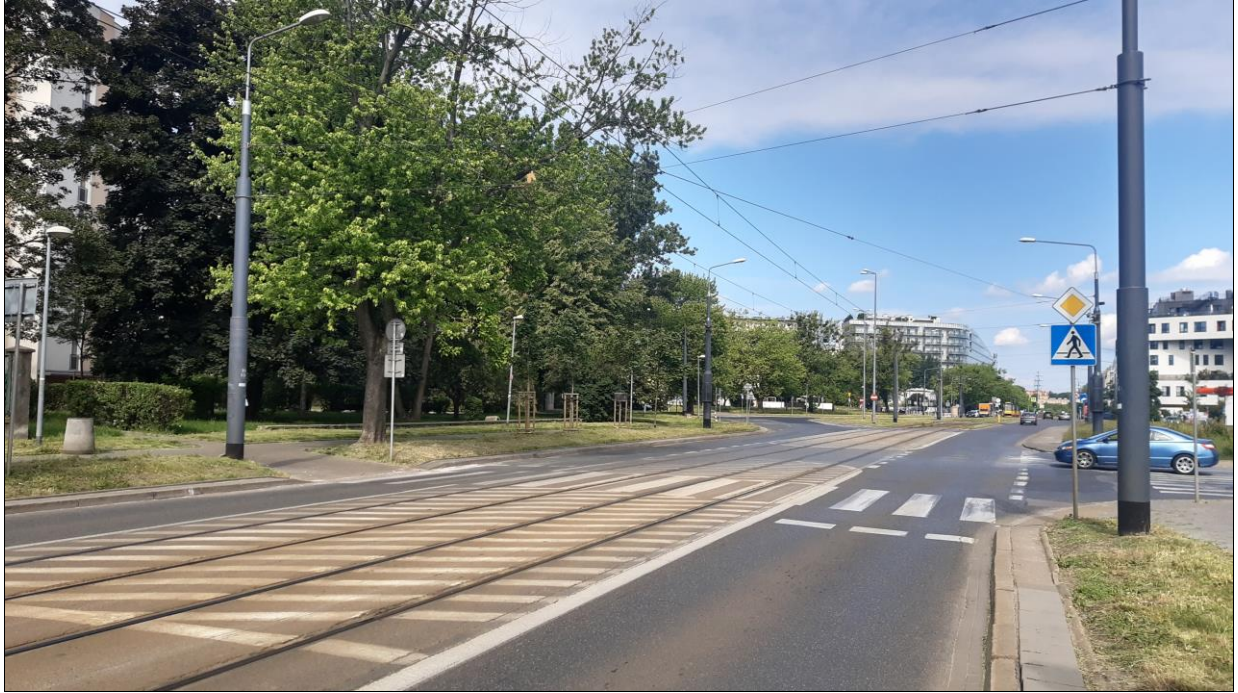
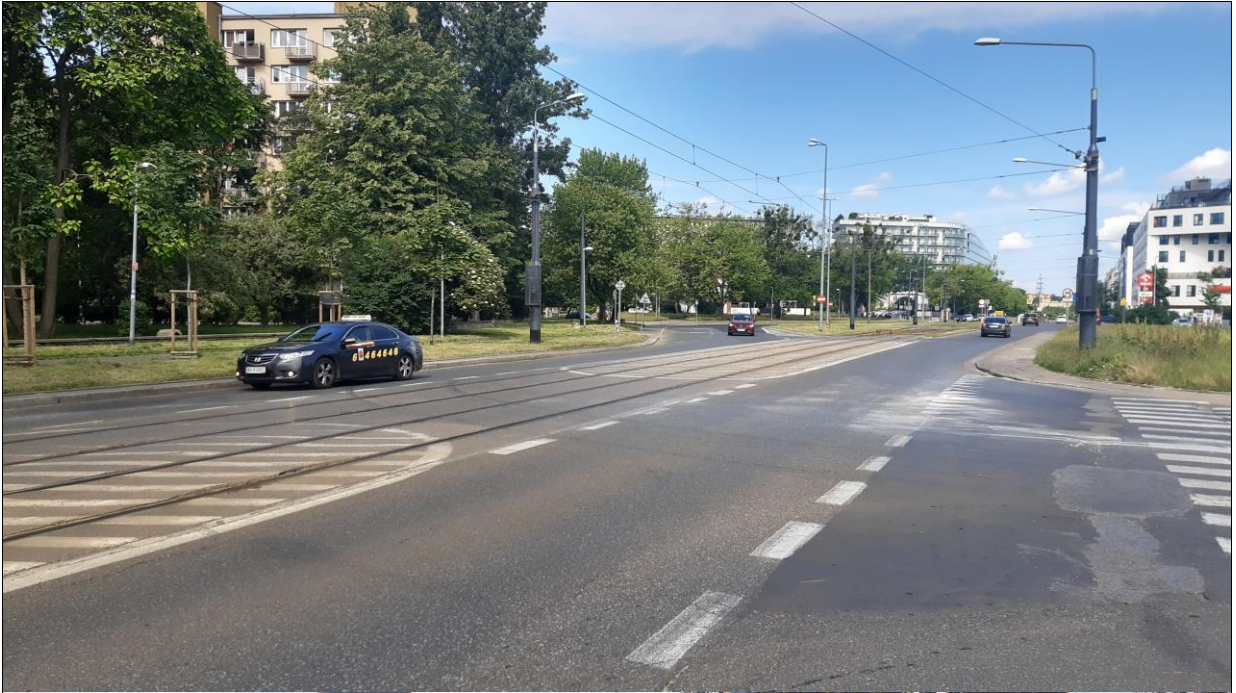
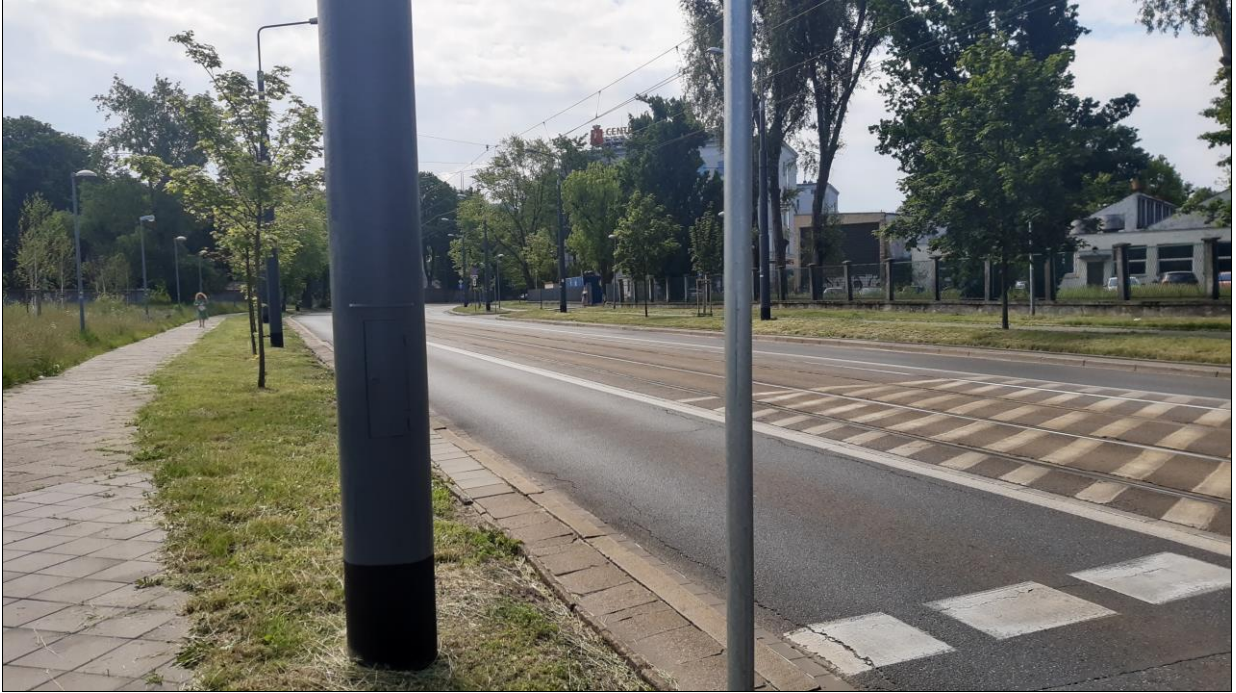
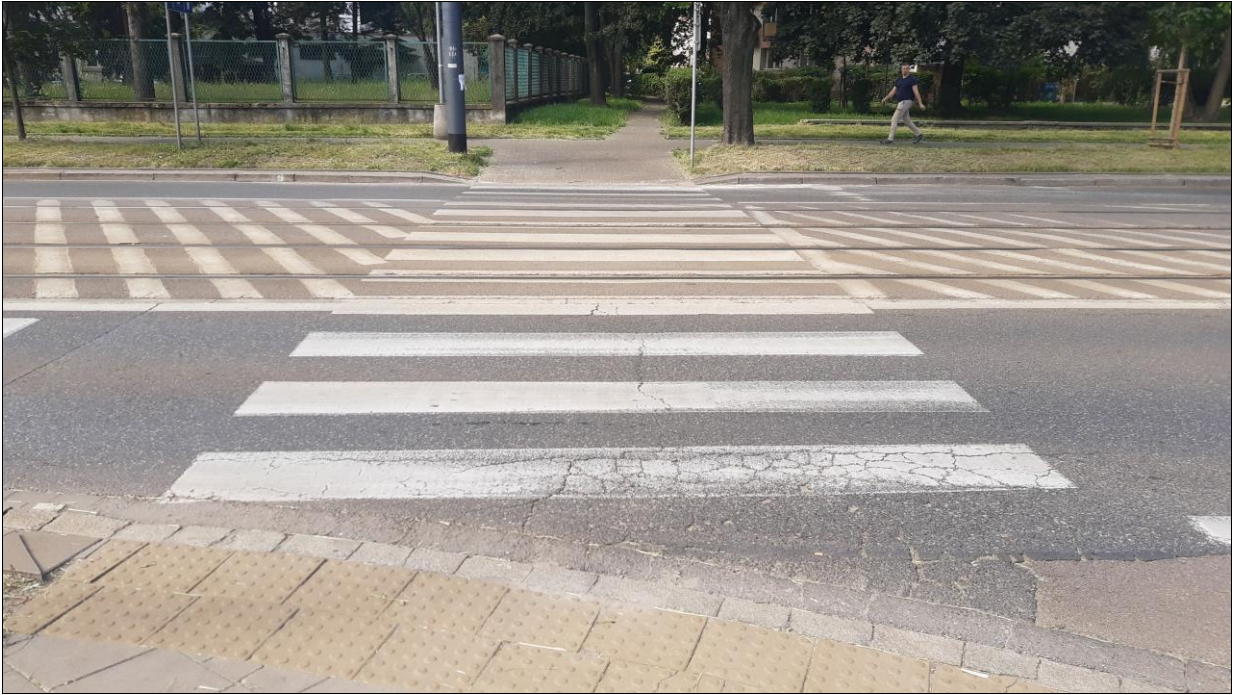
ZDJĘCIA

Przeście ma wiele problemów. Po pierwsze jest bardzo długie (około 14 m), co powoduje, że pieszy jest narażony na potrącenie na długim odcinku. Dodatkowo na środku przejścia znajduje się torowisko w jezdni i pieszy chcąc uniknąć kolizji z samochodem może wpaść pod tramwaj i na odwrót. Pomiędzy jezdnią a torowiskiem brak przestrzeni, aby pieszy mógł bezpiecznie oczekiwać na pokonanie kolejnego etapu. Jest to więc bardzo niebezpieczne miejsce.

Teoretycznie torowisko jest wydzielone, ale jest to wydzielenie jedynie za pomocą oznakowania poziomego i w żaden sposób nie chroni pieszego. Podczas wykonywania audytu można było się o tym przekonać, kiedy jeden pojazd zaczął wyprzedzać po torowisku inny samochód, który zatrzymał się ustępując pieszem i doszło niemalże do wypadku.

Dodatkowo w tym miejscu pojazdy poruszają się z dużą prędkością (tak samochody jak i tramwaje), wobec czego konsekwencje kolizji pieszego z pojazdem z dużym prawdopodobieństwem będą tragiczne.

Słup trakcyjny znajdujący się po jednej stronie przejścia jest za blisko skrajni drogi i zasłania widoczność pieszem i pieszego oczekującego na przejście.

Na przejściu należy zamontować sygnalizację świetlną dla przejścia jednoetapowego z odpowiednio dostosowanym czasem ewakuacji.
