FORMULARZ AUDYTU BRD		Arkusz 1
Audytor	Tomasz Mackun	
Data, Godzina	09.11.2020 14:45	
Pogoda	Zachmurzenie: Całkowite

METRYKA WEDŁUG INWENTARYZACJI			
NR PRZEJŚCIA	839		
DZIELNICA	Wola	KATEGORIA	powiatowa
ULICA	Leszno	LICZBA PASÓW	2
SKRZYŻOWANIE ZJAZD	Leszno 19/21		
OPIS	przez Leszno, jezdnia S

FORMULARZ AUDYTU BRD		Arkusz 2
NR PRZEJŚCIA	839

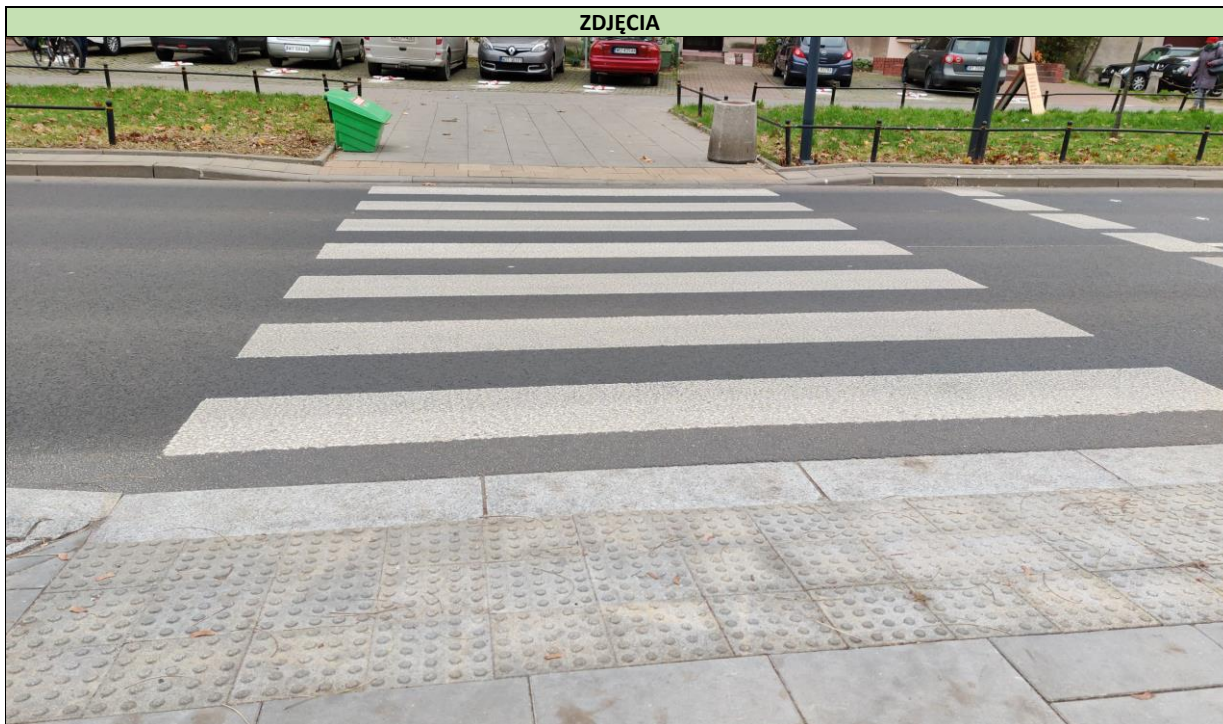
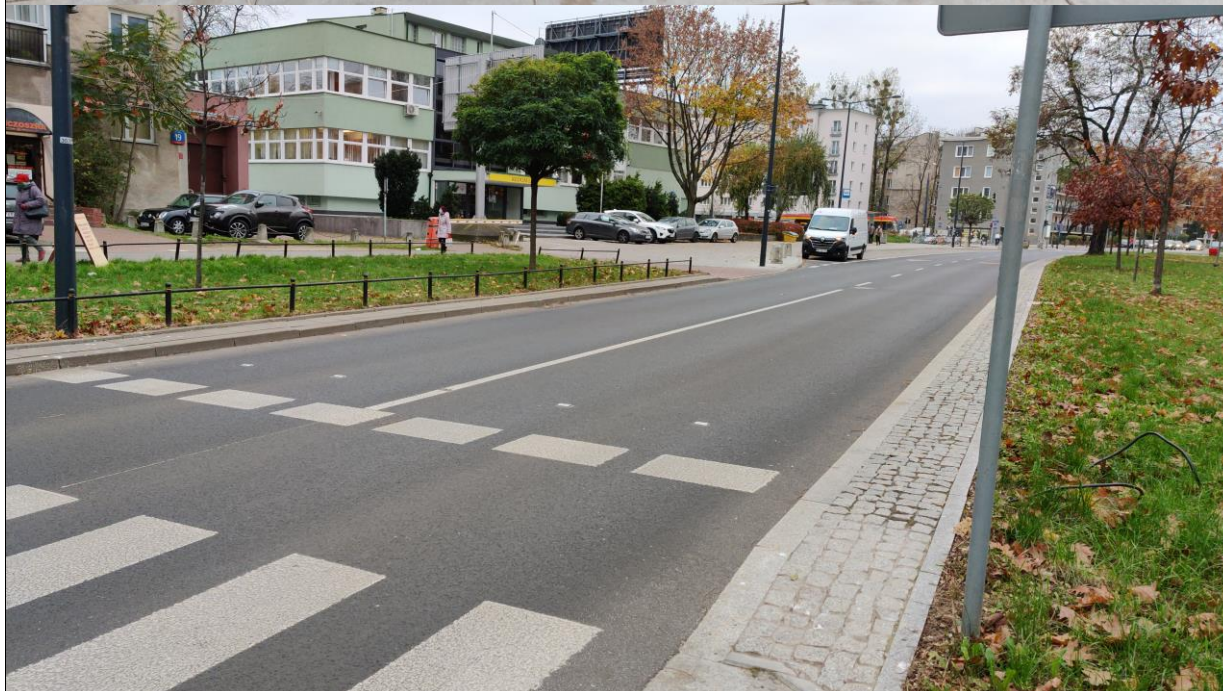
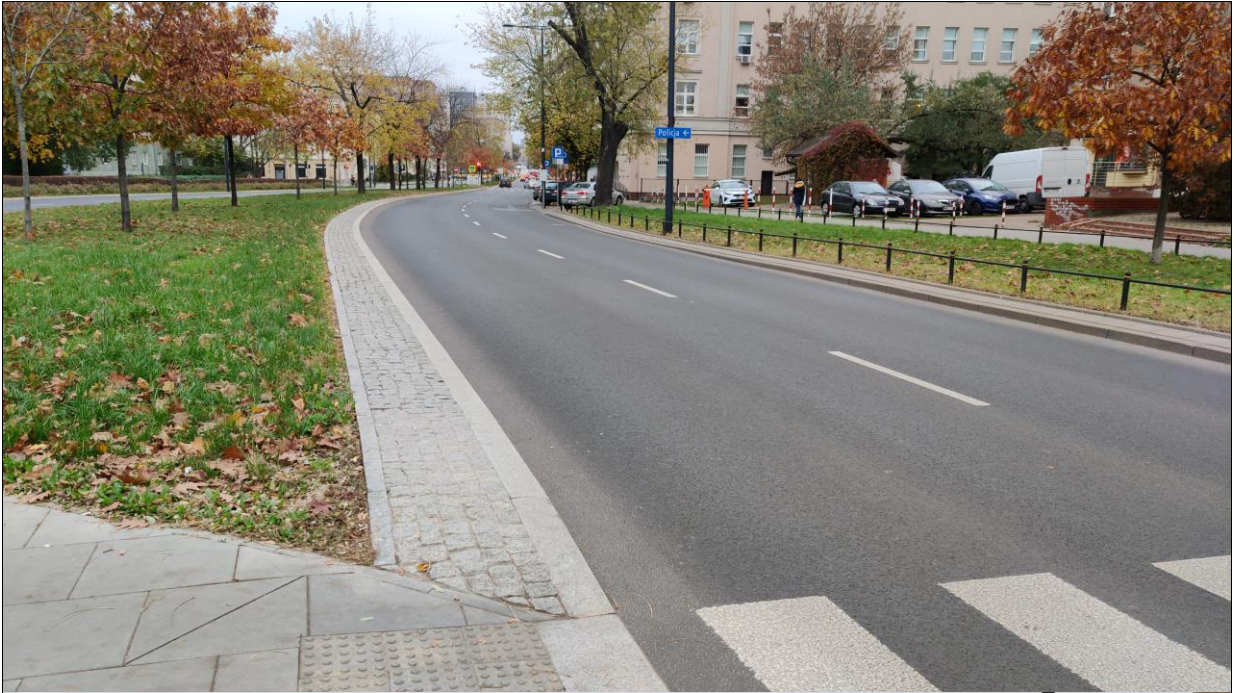
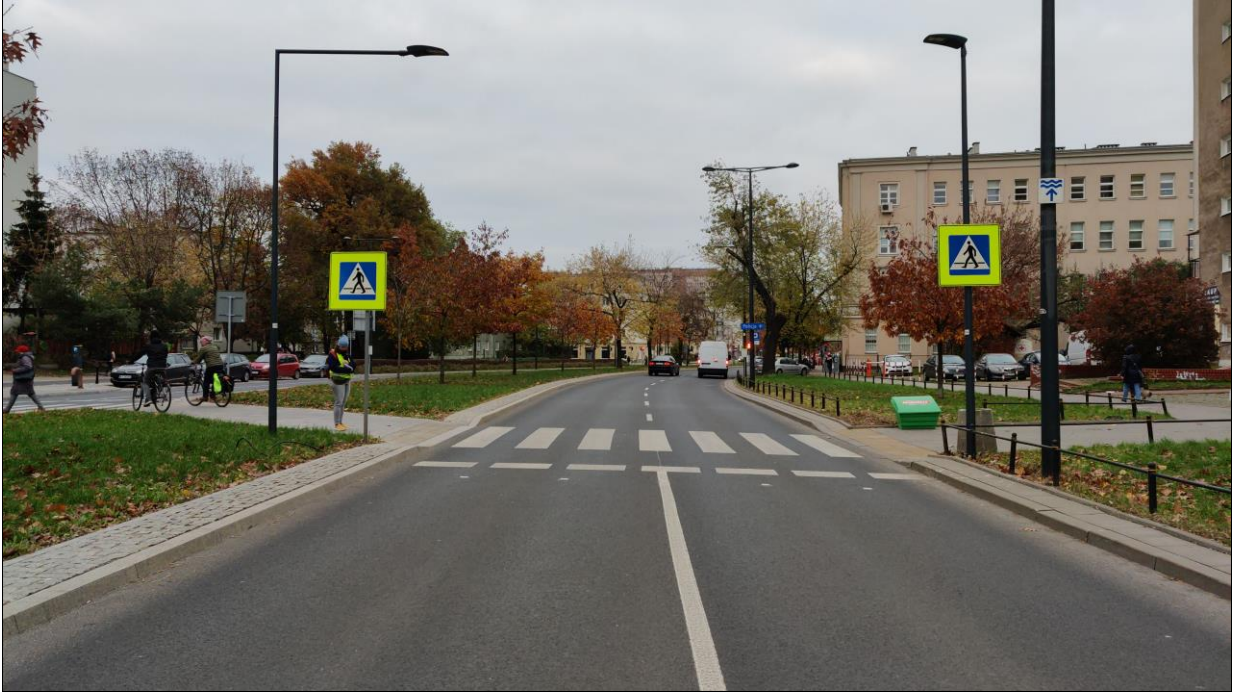
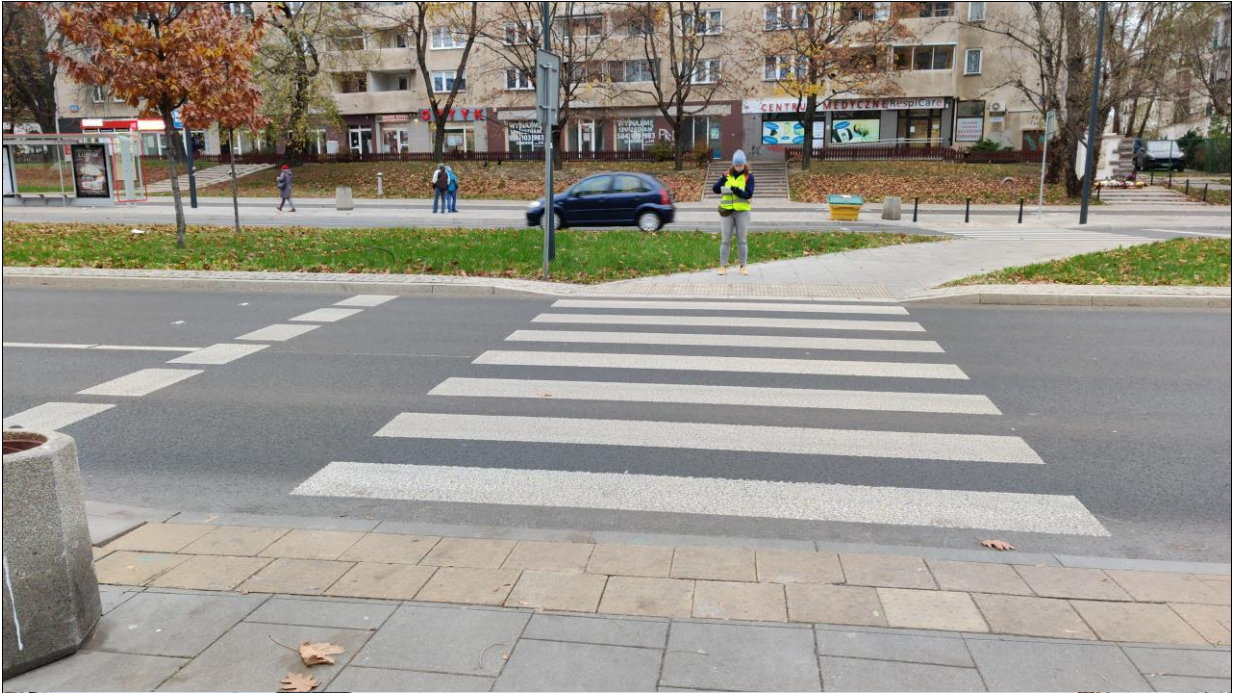
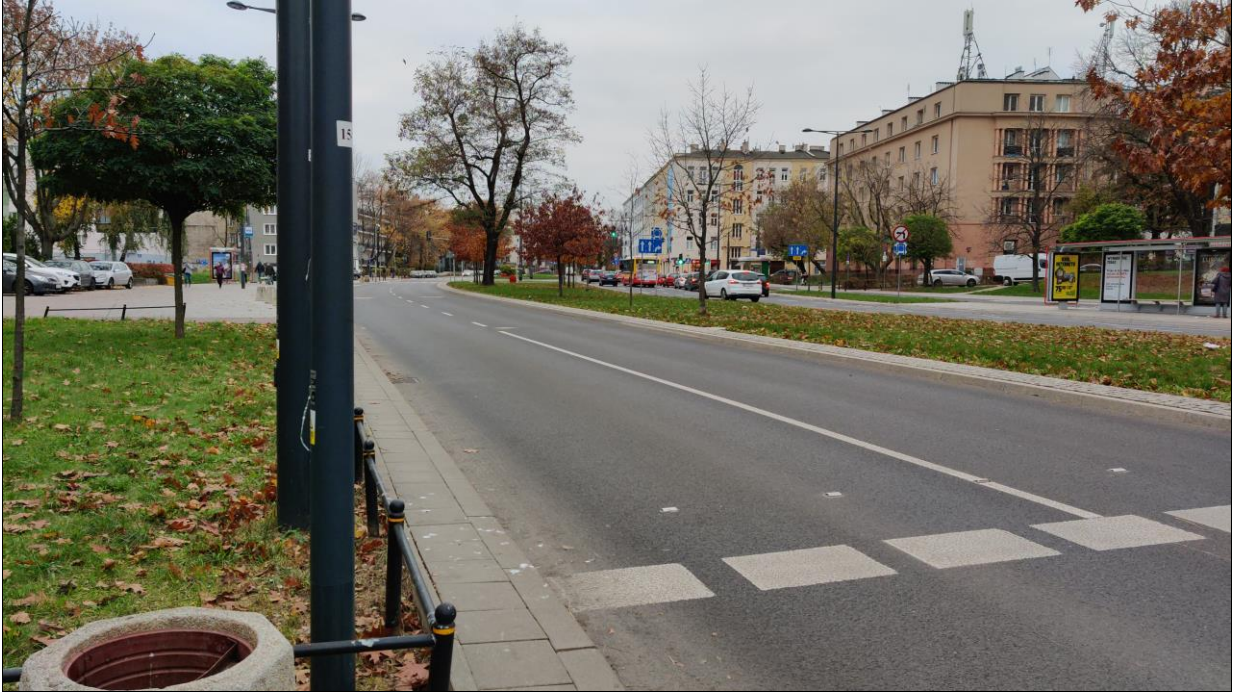
ZDJĘCIA

Przeście dla pieszych w ciągu ulicy Leszno (jezdnie południowa), na odcinku pomiędzy skrzyżowaniami, przez dwa pasy o jednym kierunku ruchu.

Oceniono, że w obszarze przejścia występuje znaczna prędkość pojazdów. W przypadku zdarzenia z udziałem pieszych może to prowadzić do bardzo groźnych skutków. Dodatkowo w przypadku przejść dla pieszych przez dwie jezdnie w tym samym kierunku istnieje poważne ryzyko powstawania sytuacji, w której kierujący na pasie bliższym, ustąpi pierwszeństwa pieszemu i zatrzyma się przed przejściem, ale jednocześnie jego pojazd będzie ograniczał widoczność na pieszego z pasa sąsiedniego. Istnieje poważne ryzyko potrącenia pieszego przez kierującego pojazdem na sąsiednim pasie.

Należy zainstalować sygnalizację świetlną.
