FORMULARZ AUDYTU BRD		Arkusz 1
Audytor	Tomasz Mackun	
Data, Godzina	09.11.2020 09:00	
Pogoda	Zachmurzenie: Całkowite

METRYKA WEDŁUG INWENTARYZACJI			
NR PRZEJŚCIA	853		
DZIELNICA	Wola	KATEGORIA	powiatowa
ULICA	Skierniewicka	LICZBA PASÓW	2
SKRZYŻOWANIE ZJAZD	Siedmiogrodzka		
OPIS	przez Skierniewicką S

NR PRZEJŚCIA

853

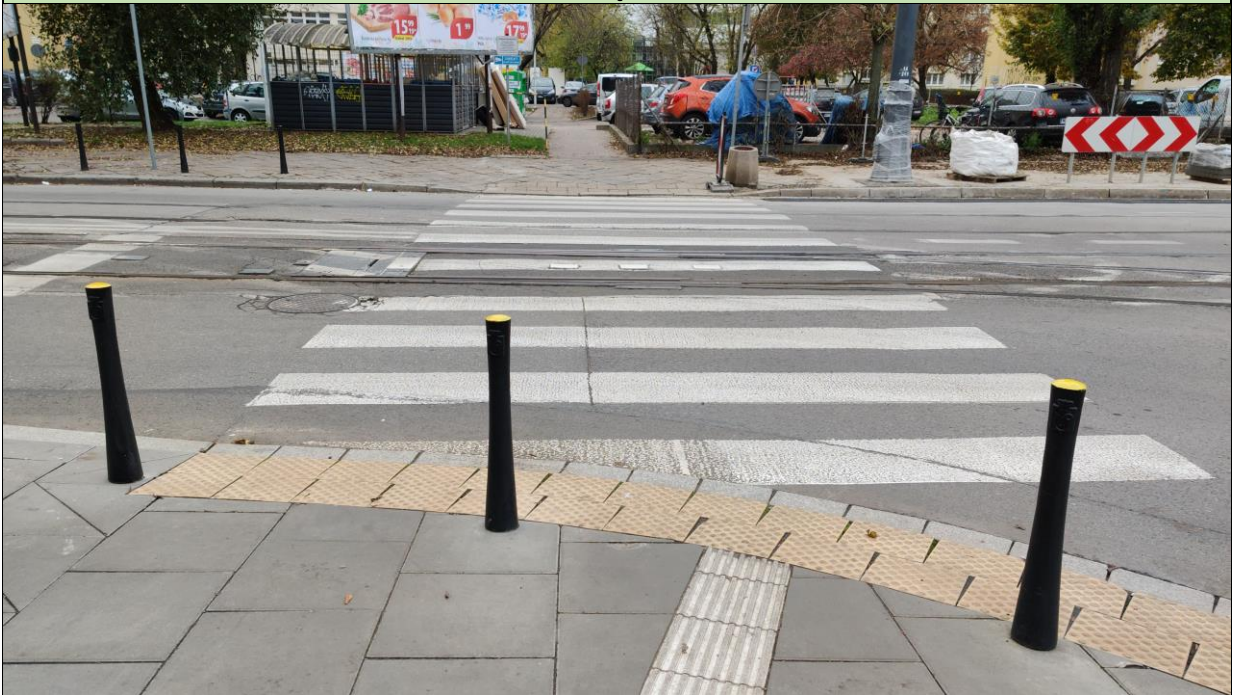
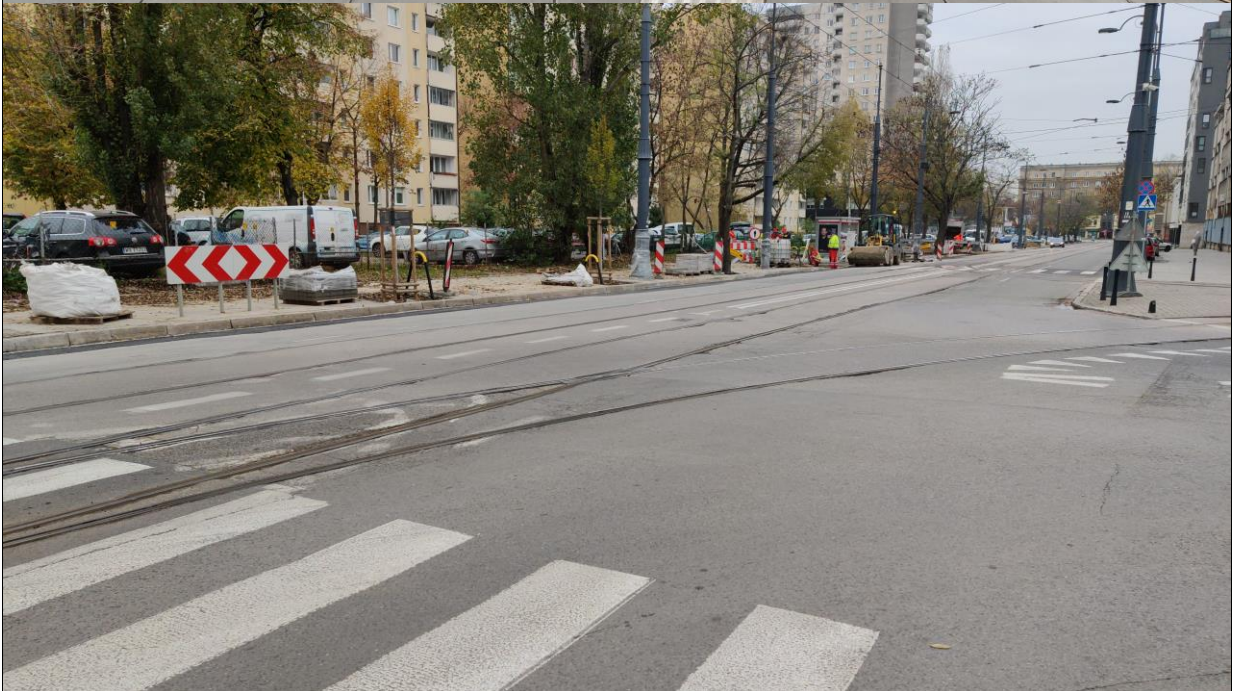
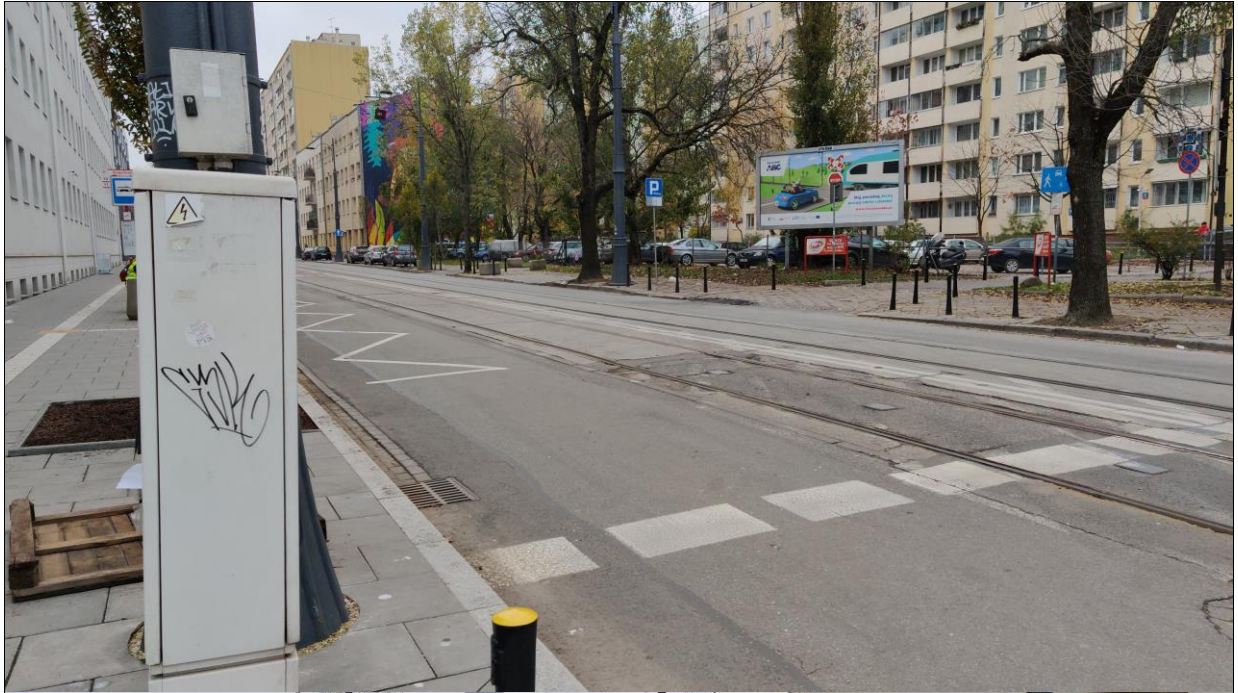
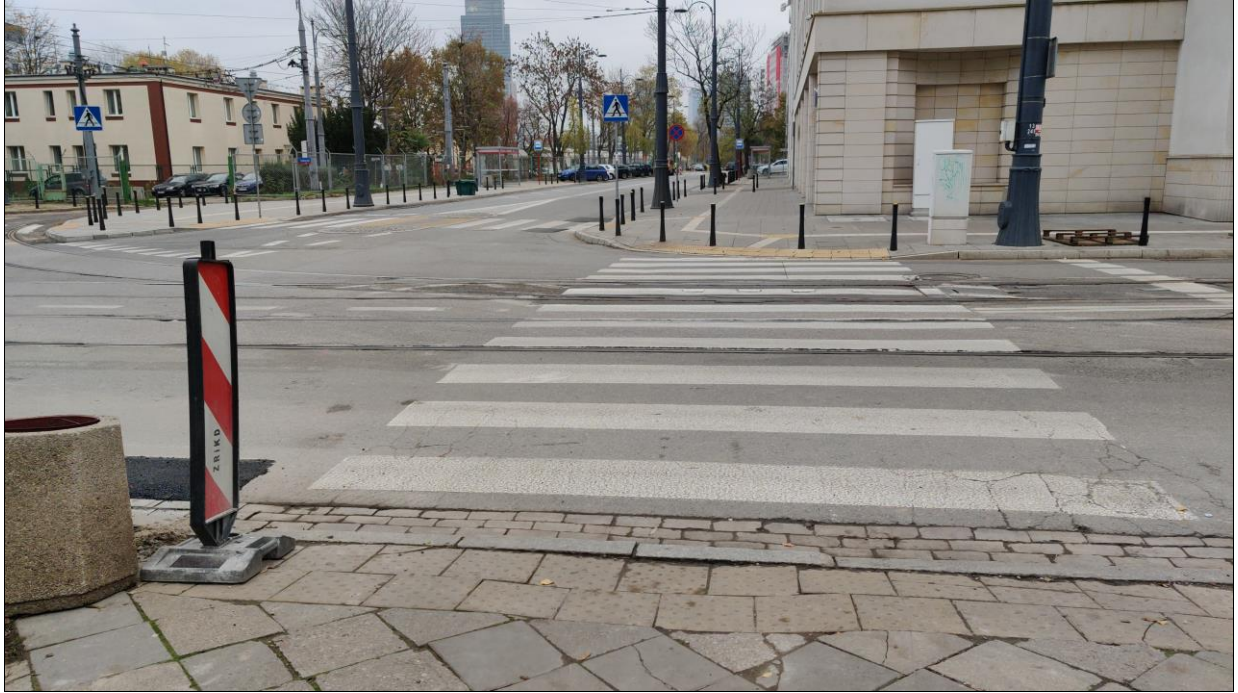
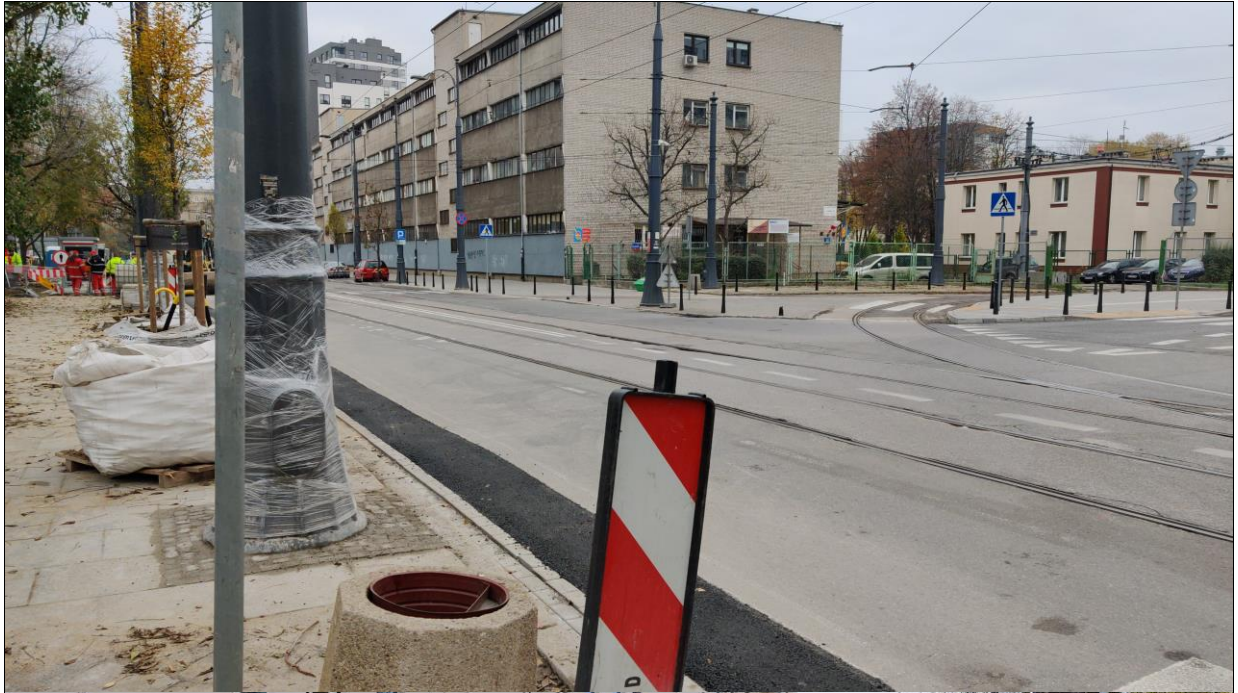
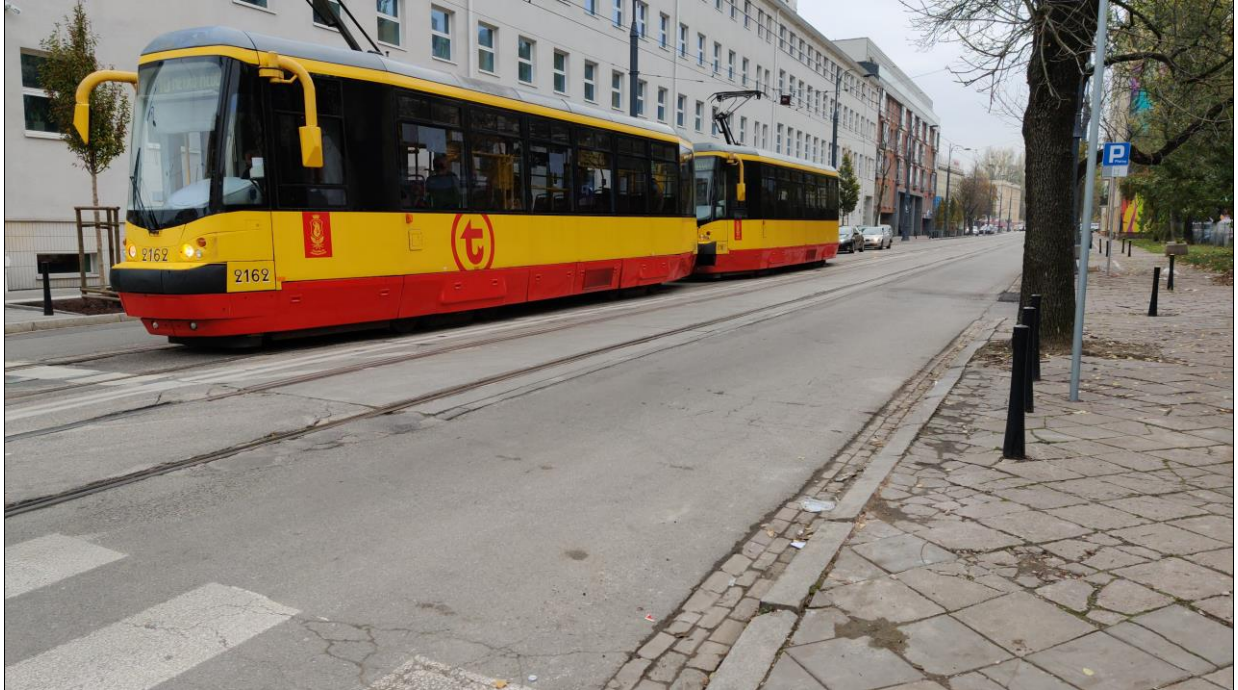
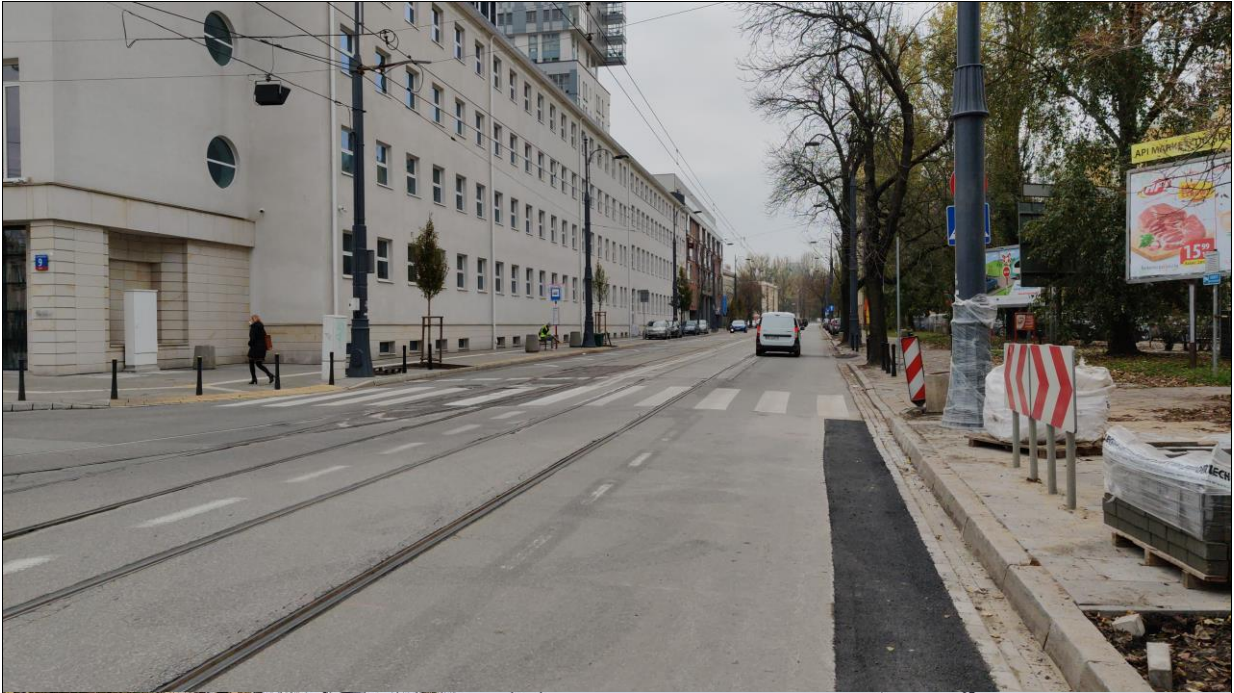
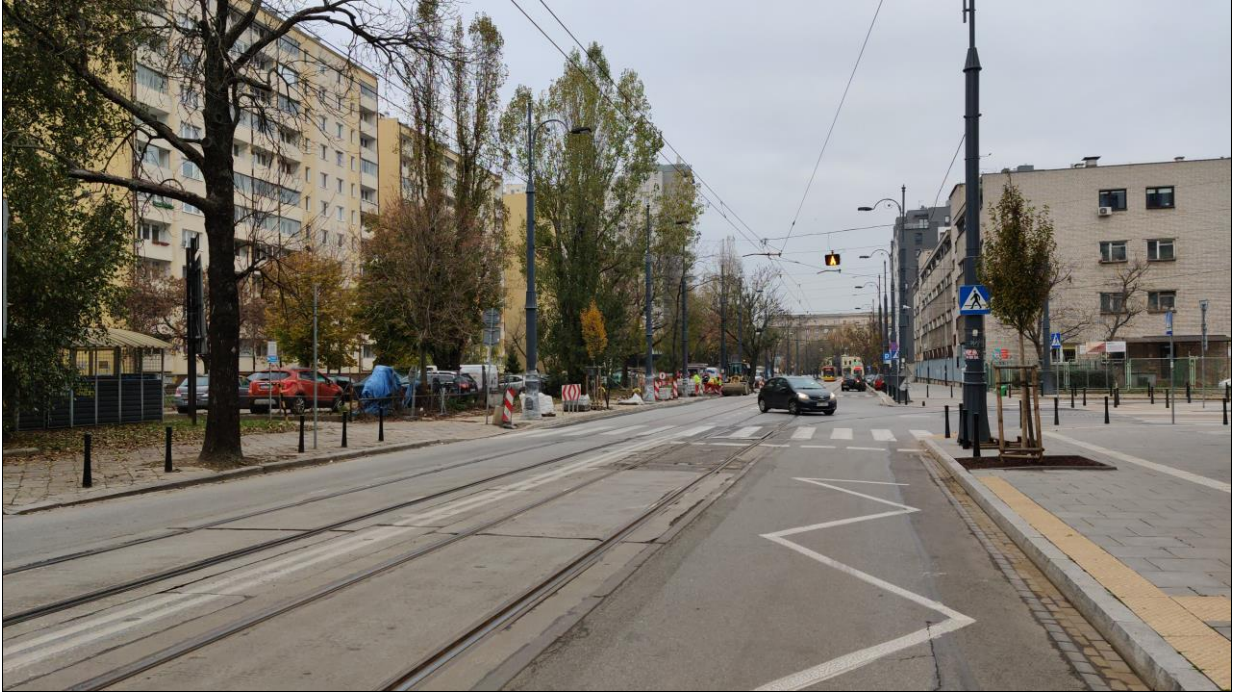
ZDJĘCIA

Przejście dla pieszych przez wlot (południowy) nadrzędny ulicy Skierniewickiej na skrzyżowaniu z ul. Siedmiogrodzką. Przejście prowadzone jest przez szeroką jezdnię (12 m) w ramach prowadzone są pasy ruchu kołowego oraz tory tramwajowe w jezdni.

Długość przejścia dla pieszych wynosi 12 m. Pieszy przekraczając długie przejście dla pieszych narażony jest na ryzyko potrącenia na długim odcinku. Pieszy będzie potrzebował więcej czasu (dłuższą lukę czasową pomiędzy pojazdami), aby przekroczyć jezdnię. Powoduje to niepotrzebne zagrożenia niechronionych użytkowników ruchu.

Na chodniku przed przejściem dla pieszych zainstalowano masywne słupy trakcji tramwajowej (po stronie wschodniej zlokalizowano dodatkowo skrzynkę techniczną), które istotnie ograniczają widoczność na pieszego. Pomierzone widoczności wynoszą po 20 m, a wymagane 65 m.

Ograniczenia widoczności mogą powodować bardzo groźne w skutkach sytuacje na drodze. Kierujący zbliżający się do przejścia dla pieszych, muszą mieć możliwość dostrzeżenia pieszych zbliżających się do przejścia i jednocześnie piesi muszą mieć możliwość obserwacji potoków ruchu. Kierowca oraz pieszy mają swoje prawa i obowiązki. Kierowca powinien dostosować swą prędkość, aby zatrzymać się w przypadku, gdy pieszy wkroczy na przejście dla pieszych. Pieszy natomiast powinien upewnić się, że może przekraczać przejście dla pieszych. W sytuacji, gdy występują ograniczenia widoczności kierowca i pieszy nie są w stanie zrealizować swoich obowiązków, w zakresie dostosowania dynamiki ruchu i upewnienia się, co do możliwości dalszego przemieszczania. Pieszy widząc przejście dla pieszych ma wrażenie, że jest bezpieczny i często wkracza na jezdnię, natomiast kierujący nie mają szansy na dostrzeżenie pieszych z odpowiednim wyprzedzeniem. Użytkownicy są zaskakiwani i może okazać się, że ich prędkość jest zbyt duża, aby bezpiecznie zatrzymać pojazd.

Mankamentem jest zły stan nawierzchni jezdni w obszarze przejścia. Ryzyko jest zwiększone z uwagi na torowisko tramwajowej i elementy rozjazdu w obszarze przejścia. Istnieje ryzyko potknięcia się pieszych lub zatrzymania osób na wózkach inwalidzkich lub z wózkami dziecięcymi. Nagłe zatrzymanie lub przytrzymanie się osób przekraczających przejście dla pieszych, może zaskakiwać kierujących pojazdami i doprowadzić do niebezpiecznych zdarzeń.

Z uwagi na brak możliwości realizacji wyspy azylu w osi drogi (tory tramwajowe) należy zainstalować sygnalizację świetlną. Alternatywnie należałoby przebudować jezdnie do przekroju 1/2 i prowadzić tory tramwajowe w ramach pasów drogowych, a szerokość całej jezdni nie powinna być większa niż 8 m.

Należy usunąć słupy z pola widoczności lub zainstalować sygnalizację świetlną.

Należy wyremontować nawierzchnię.
