FORMULARZ AUDYTU BRD		Arkusz 1
Audytor	Tomasz Mackun	
Data, Godzina	09.11.2020 08:37	
Pogoda	Zachmurzenie: Całkowite

METRYKA WEDŁUG INWENTARYZACJI			
NR PRZEJŚCIA	854		
DZIELNICA	Wola	KATEGORIA	powiatowa
ULICA	Skierniewicka	LICZBA PASÓW	2
SKRZYŻOWANIE ZJAZD	Siedmiogrodzka		
OPIS	przez Skierniewicką N

FORMULARZ AUDYTU BRD		Arkusz 2
NR PRZEJŚCIA	854

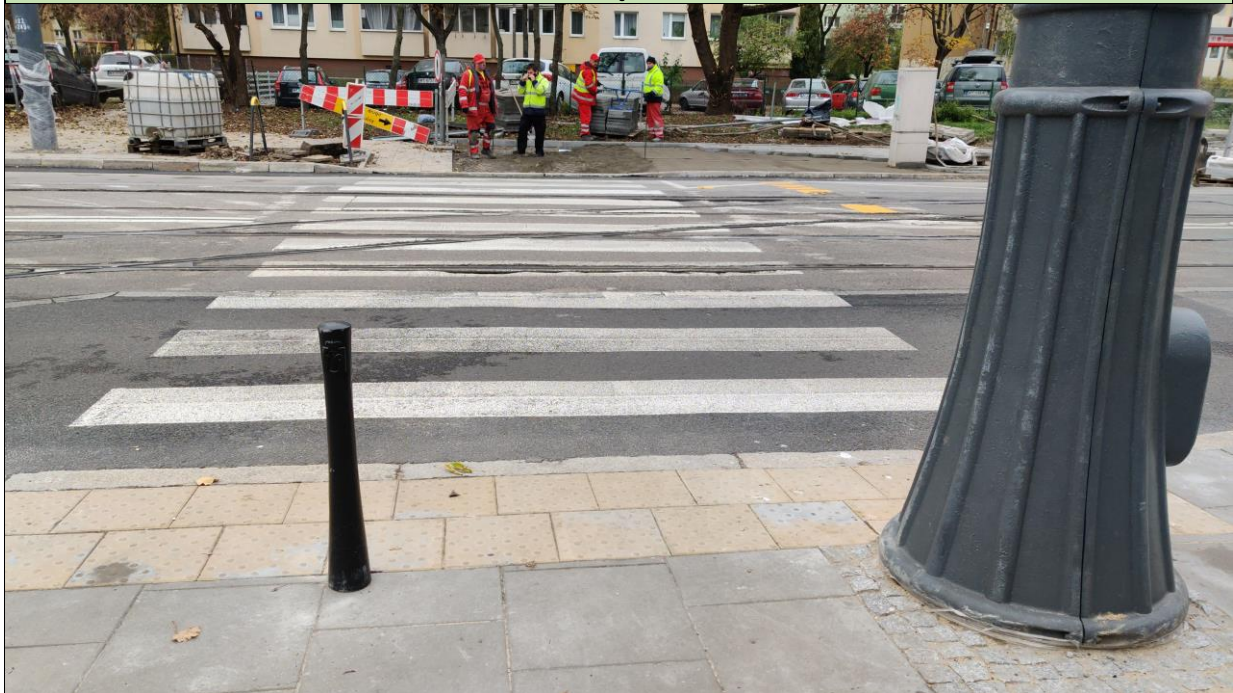
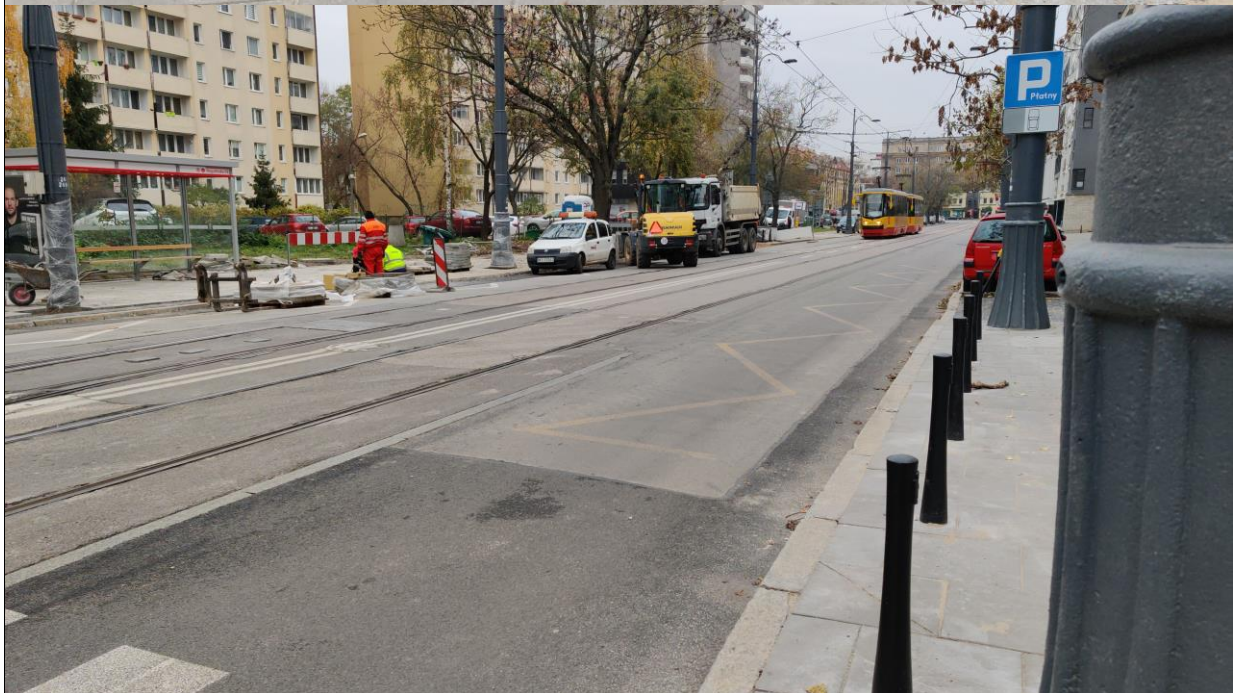
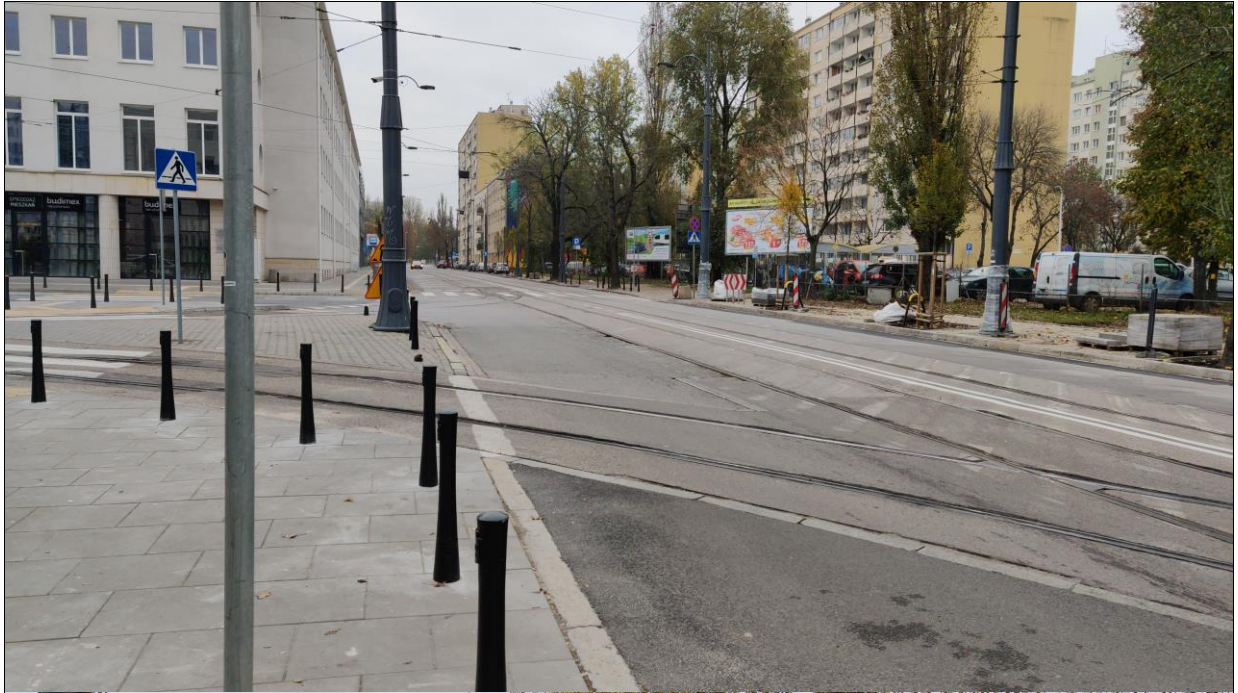
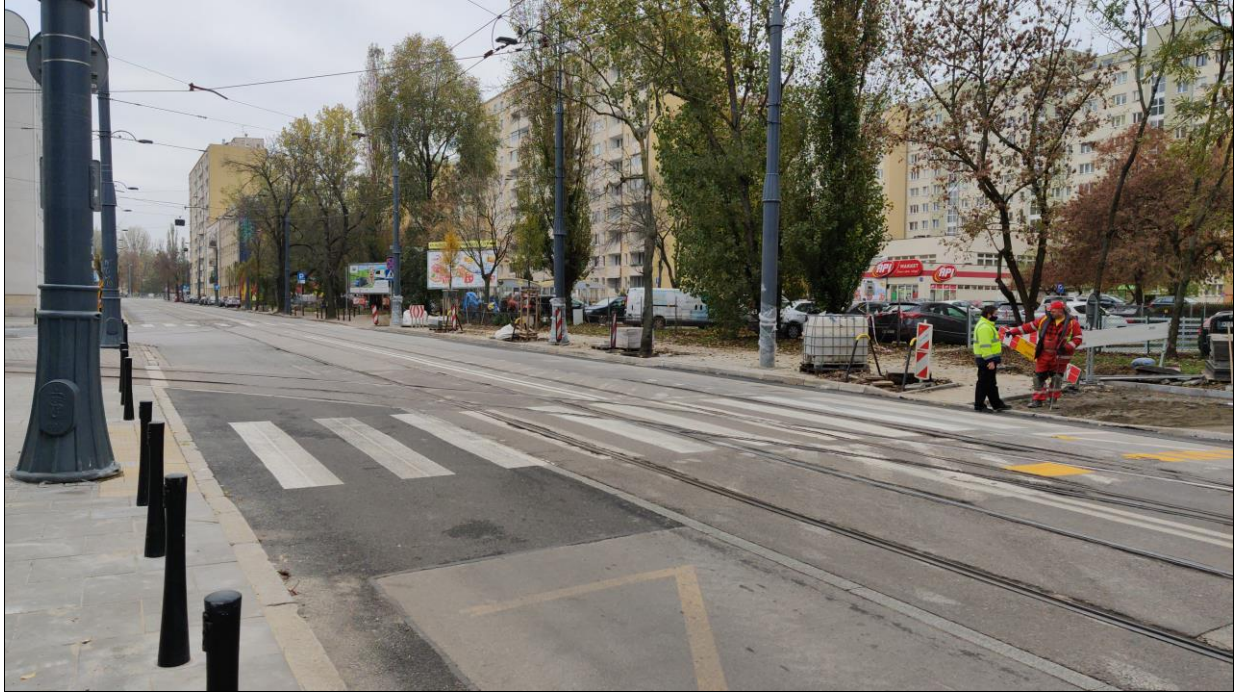
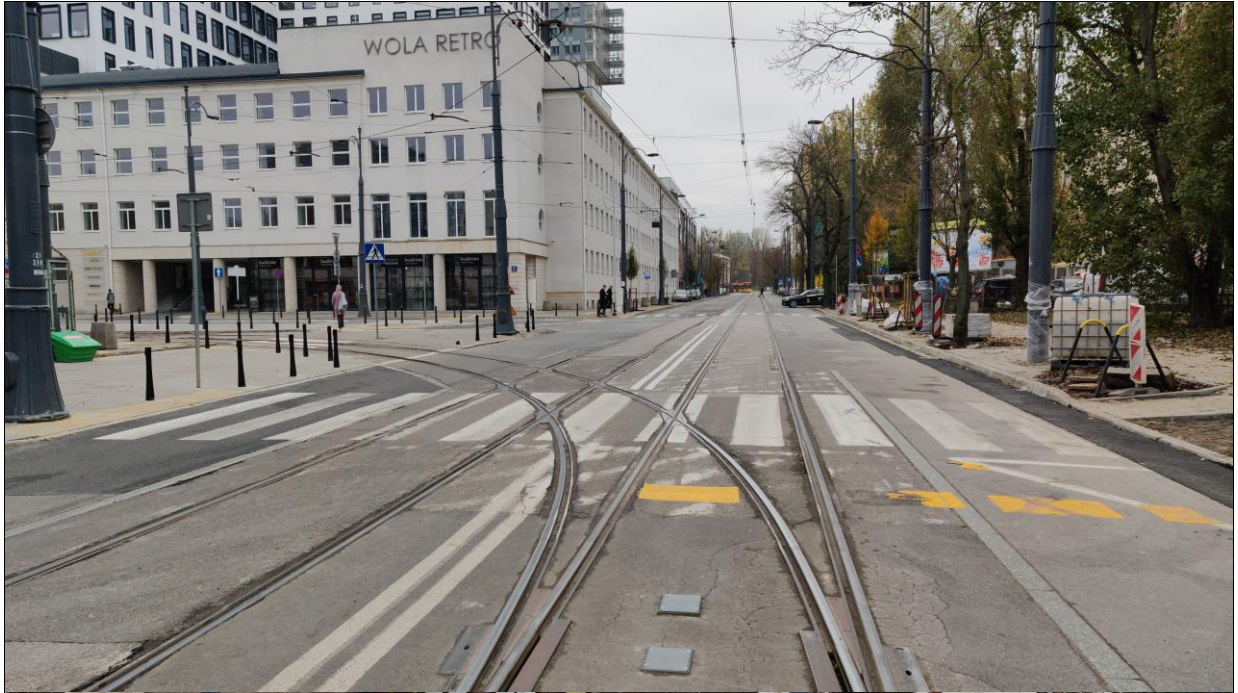
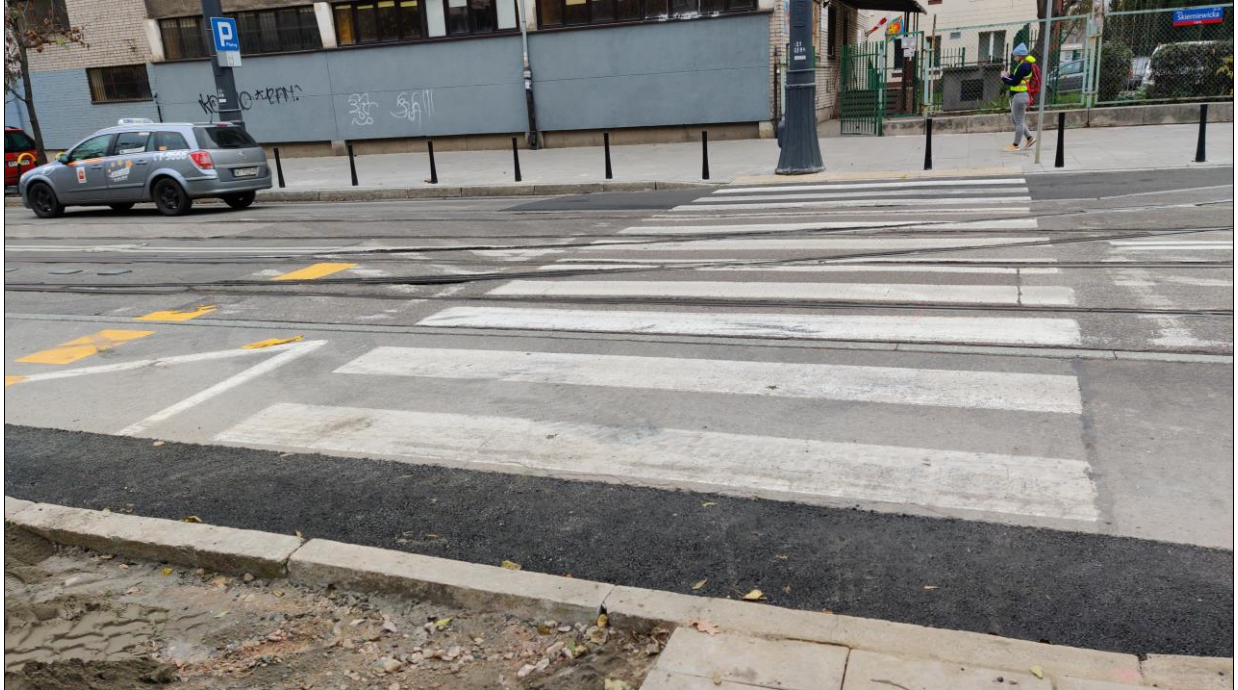
ZDJĘCIA

Przeście dla pieszych przez wlot (północy) nadrzędny ulicy Skierniewickiej na skrzyżowaniu z ul. Siedmiogrodzką. Przeście prowadzone jest przez szeroką jezdnię (12 m) w ramach prowadzone są pasy ruchu kołowego oraz tory tramwajowe w jezdni. Podczas wizji lokalnej w obszarze przeście prowadzone były prace budowlane, a docelowa organizacja nie była jasna. Ocena audytu została przeprowadzona wstępnie na podstawie elementów, które audytorom wydały się jednoznaczne w układzie docelowym.

Długość prześcia dla pieszych wynosi 12 m. Pieszy przekraczając długie przeście dla pieszych narażony jest na ryzyko potrącenia na długim odcinku. Pieszy będzie potrzebował więcej czasu (dłuższą lukę czasową pomiędzy pojazdami), aby przekroczyć jezdnię. Powoduje to niepotrzebne zagrożenia niechronionych użytkowników ruchu.

Na chodniku przed prześciem dla pieszych po stronie wschodniej zainstalowano masywny słup trakcji tramwajowej, który istotnie ogranicza widoczność na pieszego. Pomierzona widoczność wynosi 20 m, a wymagana 65 m.

Ograniczenia widoczności mogą powodować bardzo groźne w skutkach sytuacje na drodze. Kierujący zbliżający się do prześcia dla pieszych, muszą mieć możliwość dostrzegania pieszych zbliżających się do prześcia i jednocześnie piesi muszą mieć możliwość obserwacji potoków ruchu. Kierowca oraz pieszy mają swoje prawa i obowiązki. Kierowca powinien dostosować swą prędkość, aby zatrzymać się w przypadku, gdy pieszy wkroczy na przeście dla pieszych. Pieszy natomiast powinien upewnić się, że może przekraczać przeście dla pieszych. W sytuacji, gdy występują ograniczenia widoczności kierowca i pieszy nie są w stanie zrealizować swoich obowiązków, w zakresie dostosowania dynamiki ruchu i upewnienia się, co do możliwości dalszego przemieszczania. Pieszy widząc przeście dla pieszych ma wrażenie, że jest bezpieczny i często wkracza na jezdnię, natomiast kierujący nie mają szansy na dostrzeżenie pieszych z odpowiednim wyprzedzeniem. Użytkownicy są zaskakiwani i może okazać się, że ich prędkość jest zbyt duża, aby bezpiecznie zatrzymać pojazd.

Z uwagi na brak możliwości realizacji wyspy azylu w osi drogi (tory tramwajowe) należy zainstalować sygnalizację świetlną. Alternatywnie należałoby przebudować jezdnię do przekroju 1/2 i prowadzić tory tramwajowe w ramach pasów drogowych, a szerokość całej jezdni nie powinna być większa niż 8 m.

Należy usunąć słupy z pola widoczności lub zainstalować sygnalizację świetlną.
