FORMULARZ AUDYTU BRD		Arkusz 1
Audytor	Joanna Żółtowska	
Data, Godzina	31.07.2020 10:55	
Pogoda	Słonecznie

METRYKA WEDŁUG INWENTARYZACJI			
NR PRZEJŚCIA	859		
DZIELNICA	Wola	KATEGORIA	powiatowa
ULICA	Grzybowska	LICZBA PASÓW	2
SKRZYŻOWANIE ZJAZD	Przykocpowa		
OPIS	przez Grzybowską W

<b>FORMULARZ AUDYTU BRD</b>		Arkusz 2
NR PRZEJŚCIA	<b>859</b>

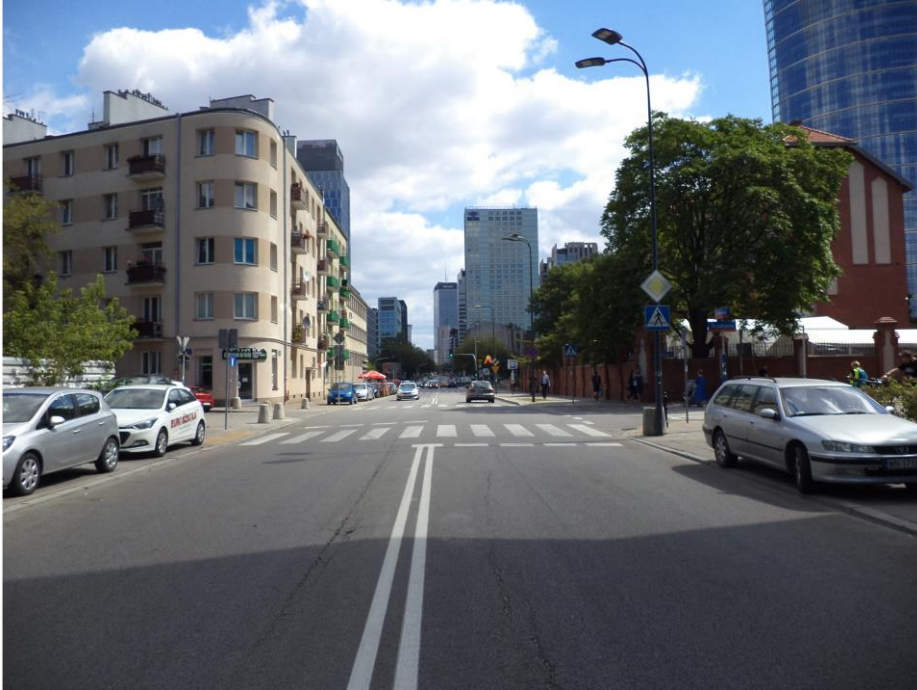
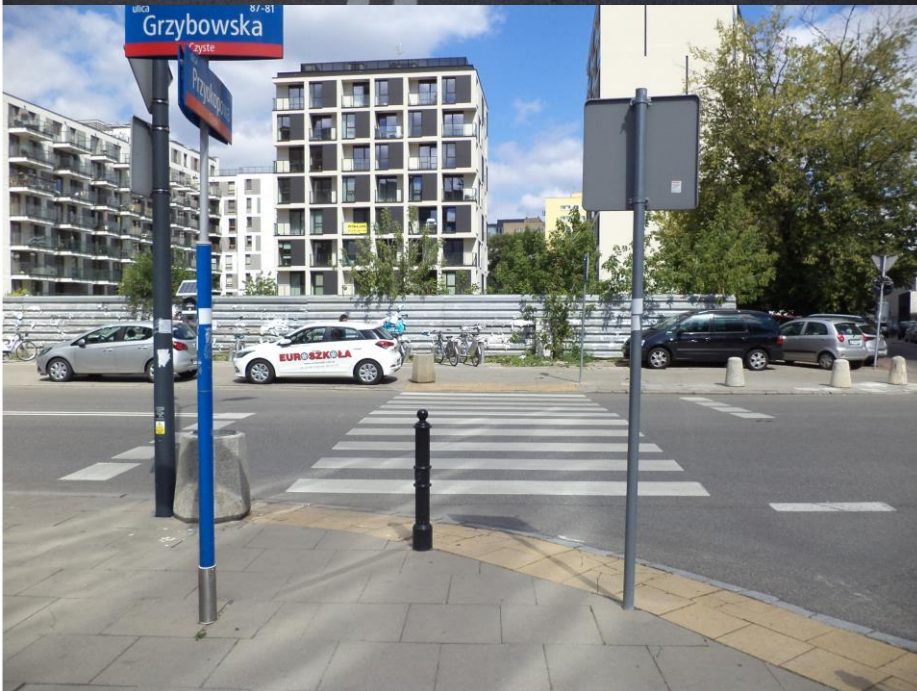
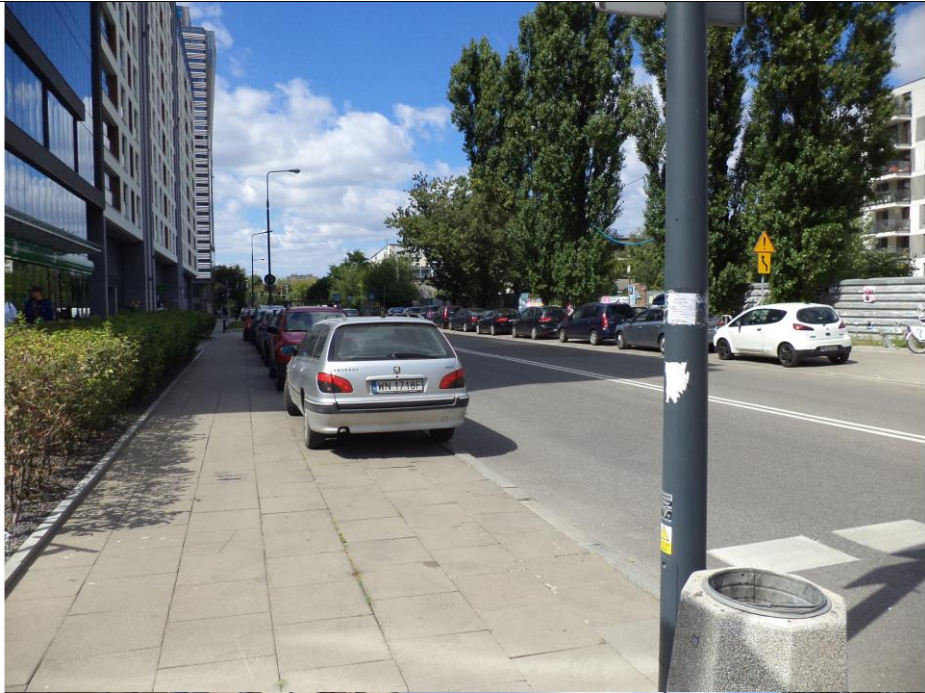
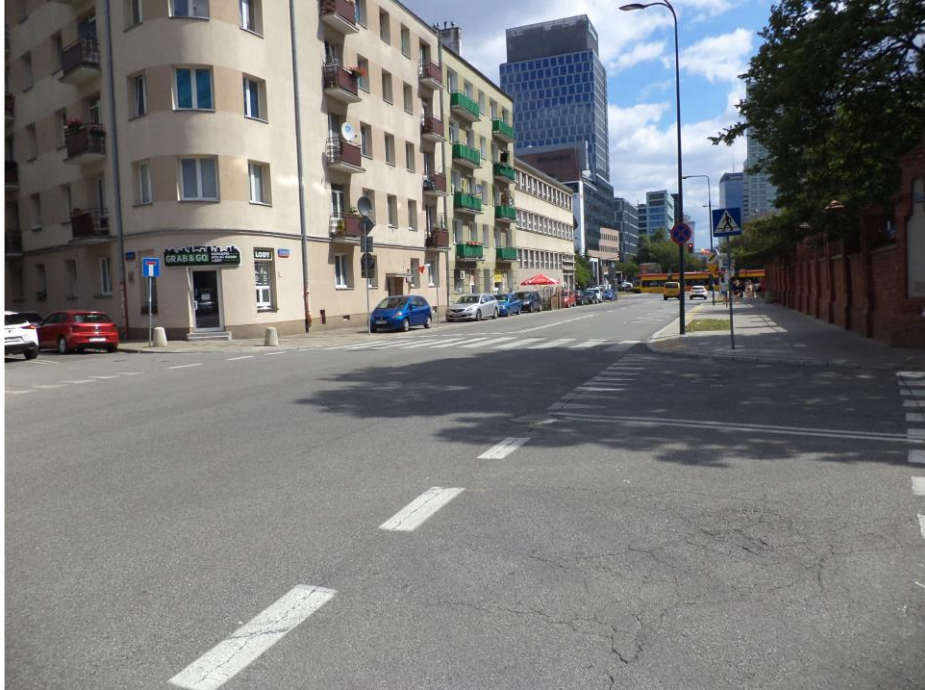
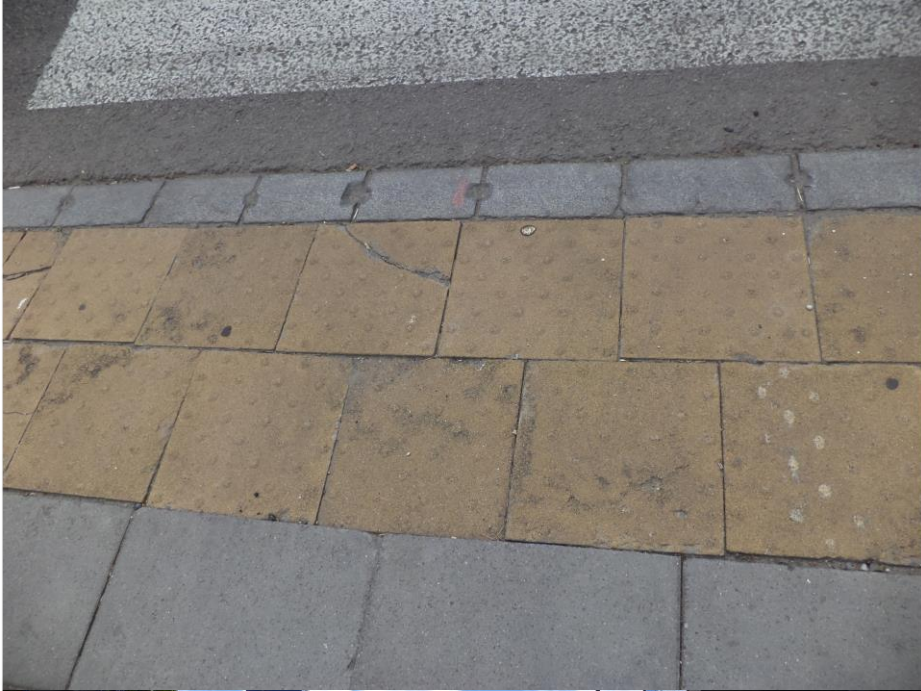
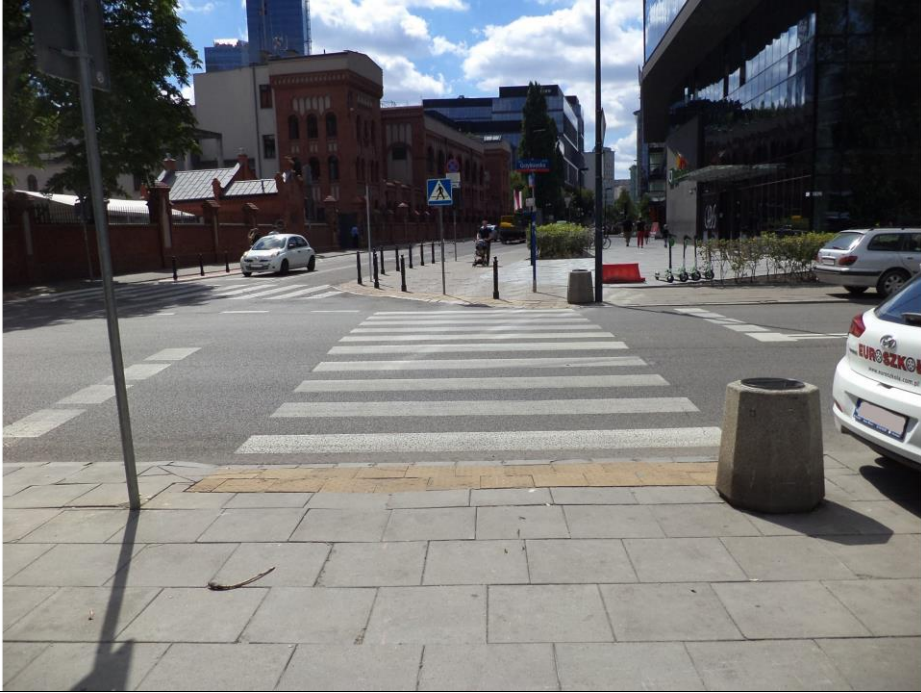
## ZDJĘCIA

Przeście wyznaczono przez wlot ul. Grzybowskiej od strony zachodniej skrzyżowania z ul. Przyokopową. Ul. Grzybowska jest ulicą z pierwszeństwem przejazdu, obciążoną znacznym ruchem samochodowym. Północny wlot ul. Przyokopowej jest drogą bez przejazdu. Rejon skrzyżowania od strony wschodniej stanowi tradycyjna zabudowa, natomiast od strony zachodniej znajdują się już i powstają nowe biurowce. Wszystkie dostępne miejsca są wykorzystane pod parkowanie. W rejonie skrzyżowania częściowo uniemożliwiono parkowanie na krawędzi chodnika masywnymi betonowymi słupkami. Przeście jest oznakowane poprawnie. Przeście dla pieszych jest dość dobrze widoczne z jezdni, natomiast parkowanie na chodnikach powoduje pewne ograniczenia widoczności krawędzi prześcia.

Ze względu na szerokość przekroju ulicy Grzybowskiej zaobserwowano wyprzedzanie się pojazdów. Nadmierna prędkość pojazdów, zaobserwowana w rejonie skrzyżowania i prześcia dla pieszych mogą grozić poważną w skutkach kolizją. Szerokość pasów ruchu na jezdni pozwala na wyprzedzanie się pojazdów. Linia ciągła nie stanowi dla niektórych kierowców żadnej przeszkody.

Ze względu na szerokość ulicy Grzybowskiej przeście dla pieszych jest bardzo długie. Pieszy przechodzący przez przeście jest długi czas eksponowany na kolizję z pojazdem, co może być groźne w skutkach. Szerokość pasów ruchu na jezdni pozwala na wymijanie stojącego na przystanku autobusu oraz wyprzedzanie się pojazdów. Powoduje to dodatkowe zagrożenie dla pieszego, który może nie zostać zauważony przez kierowcę wykonującego opisane wyżej manewry na ulicy.

Parkowanie na chodniku przy ul. Grzybowskiej bezpośrednio przy prześciu dla pieszych powoduje ograniczenie widoczności. Samochody ograniczają widoczność krawędzi prześcia i dojścia do niego. Mniejsze dziecko lub wózek mogą być prawie całkowicie zasłonięte i wtargnąć na jezdnię przed pojazdem. Grozi to kolizją z pojazdem, która dla pieszego lub osoby na wózku może mieć bardzo poważne skutki.

Stan techniczny płytek fakturowych na krawędzi chodnika jest bardzo zły. Płytki zostały uszkodzone przez wjeżdżające przez przeście na chodnik pojazdy. Połamane i uszkodzone płytki nie pełnią w sposób wystarczający funkcji informacyjnej w stosunku do osób niewidomych lub niedowidzących. Osoby takie mogą mieć trudność z rozpoznaniem granicy strefy bezpiecznej.

Należy dążyć do uspokojenia ruchu i ograniczenia nadmiernej prędkości pojazdów. Należy rozważyć zwężenie jezdni, dzięki czemu można uzyskać miejsce w przekroju ulicy dla uporządkowania parkowania pojazdów, na co jest bardzo duże zapotrzebowanie w tej okolicy. Można wprowadzić sygnalizację świetlną, która także uspokoi ruch w tym rejonie.

Wskazane jest skrócenie prześcia dla pieszych. Należy rozważyć zawężenie jezdni, dzięki czemu można będzie skrócić drogę pieszego przez jezdnię. Należy rozważyć wprowadzenie wyspy azylu lub wprowadzenie sygnalizacji świetlnej.

Wskazane zabezpieczenie bezpośredniego sąsiedztwa prześcia oraz odsunięcie możliwości parkowania z tej strefy. Należy zastosować słupki wygradzeniowe, najlepiej stalowe.

Na krawędzi chodnika przy prześciu wskazany jest remont, należy ułożyć nowe płytki fakturowe.
