FORMULARZ AUDYTU BRD		Arkusz 1
Audytor	Joanna Wachnicka	
Data, Godzina	09.11.2020 13:15	
Pogoda	Zachmurzenie: Całkowite

METRYKA WEDŁUG INWENTARYZACJI			
NR PRZEJŚCIA	<b>888</b>		
DZIELNICA	Woła	KATEGORIA	powiatowa
ULICA	Płocka	LICZBA PASÓW	2
SKRZYŻOWANIE ZJAZD	Żytnia		
OPIS	przez Płocką S

Przejście przez ul. Płocką na skrzyżowaniu z ul. Żytnią. Jezdnia nadrzędna. Przejście szkolne.

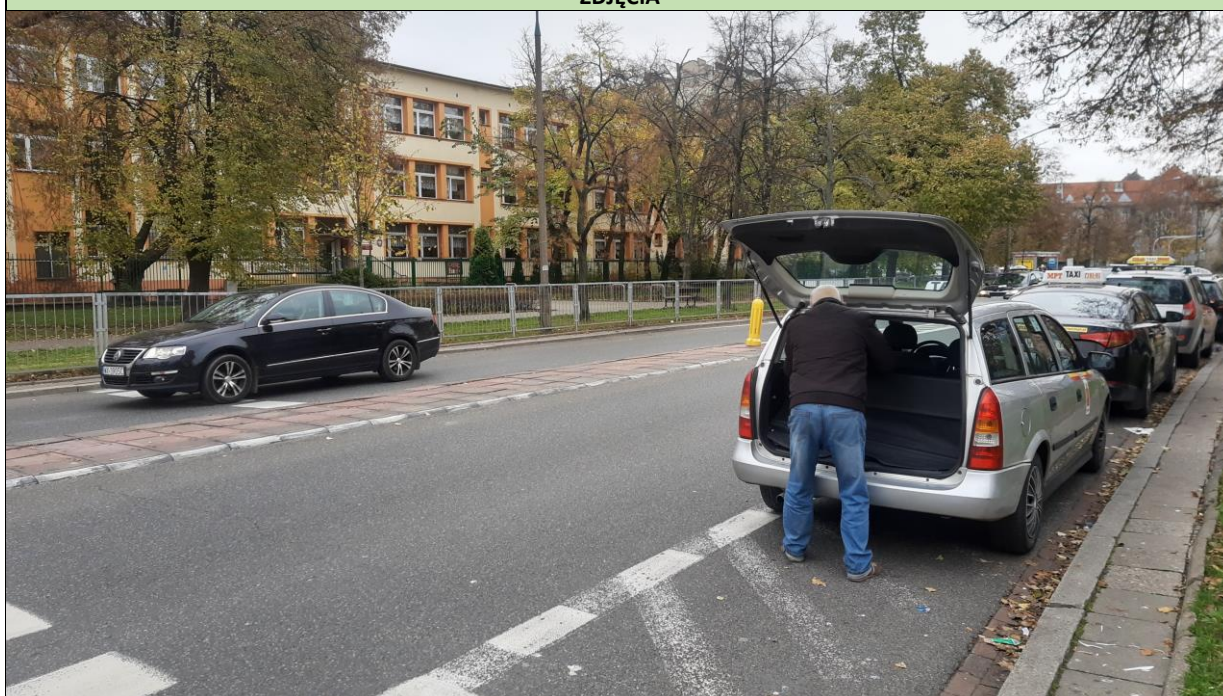
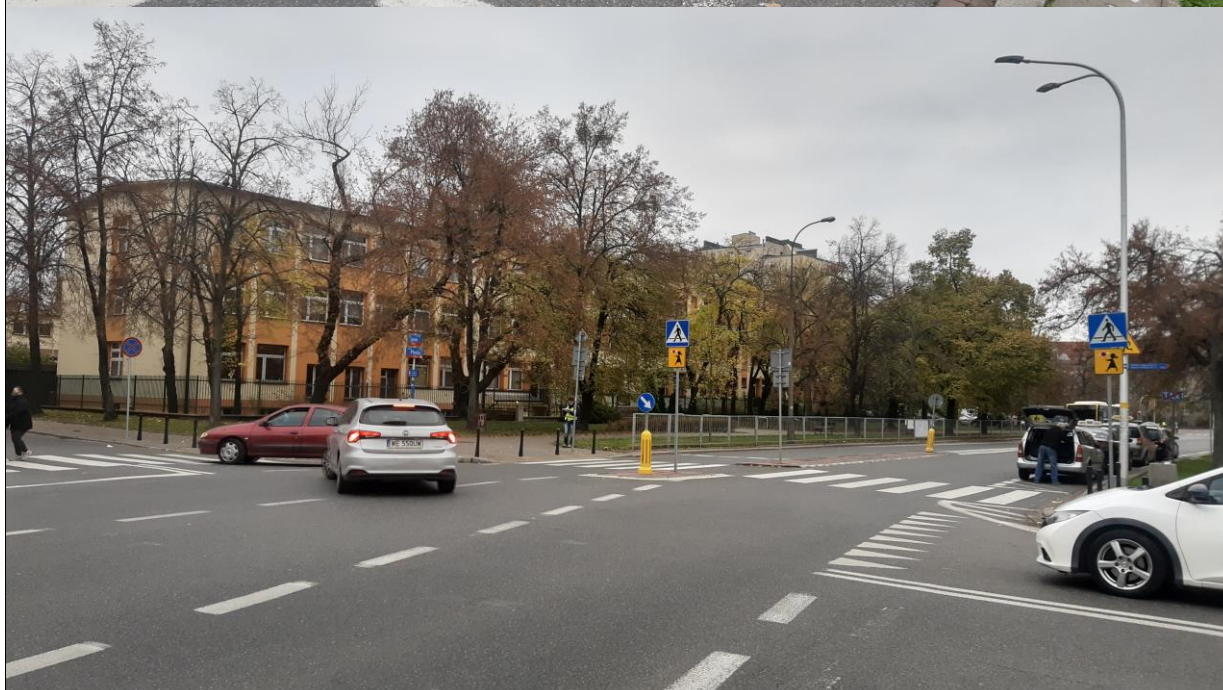
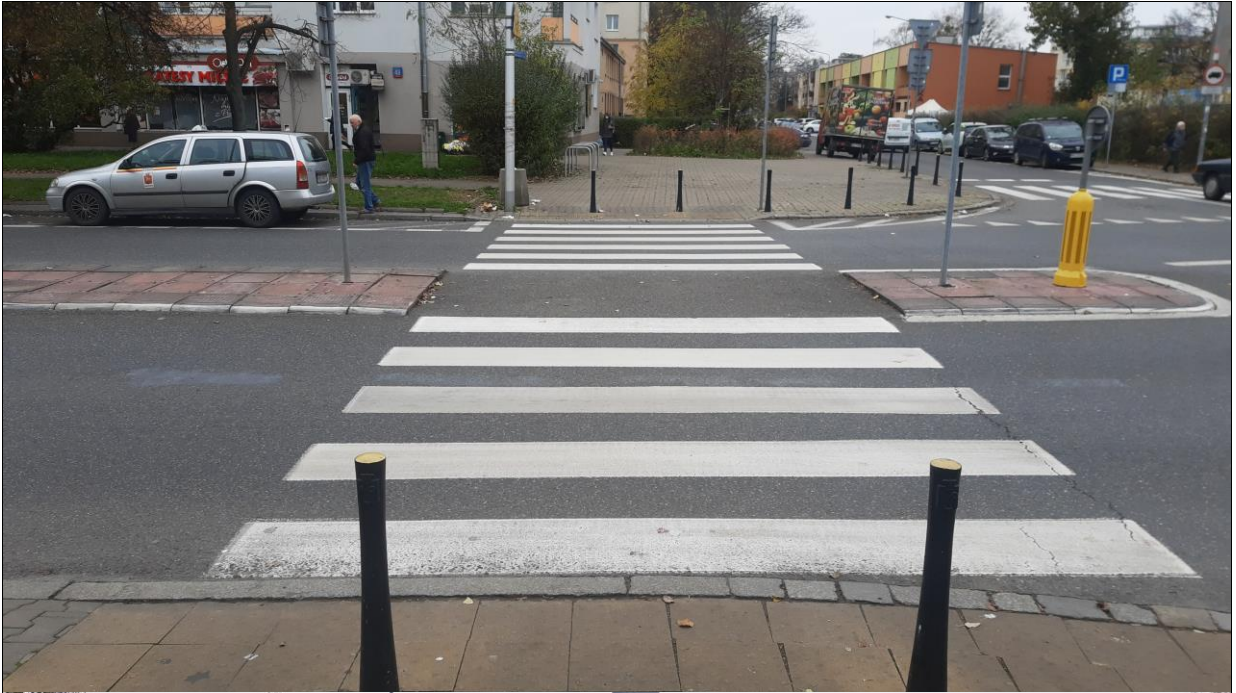
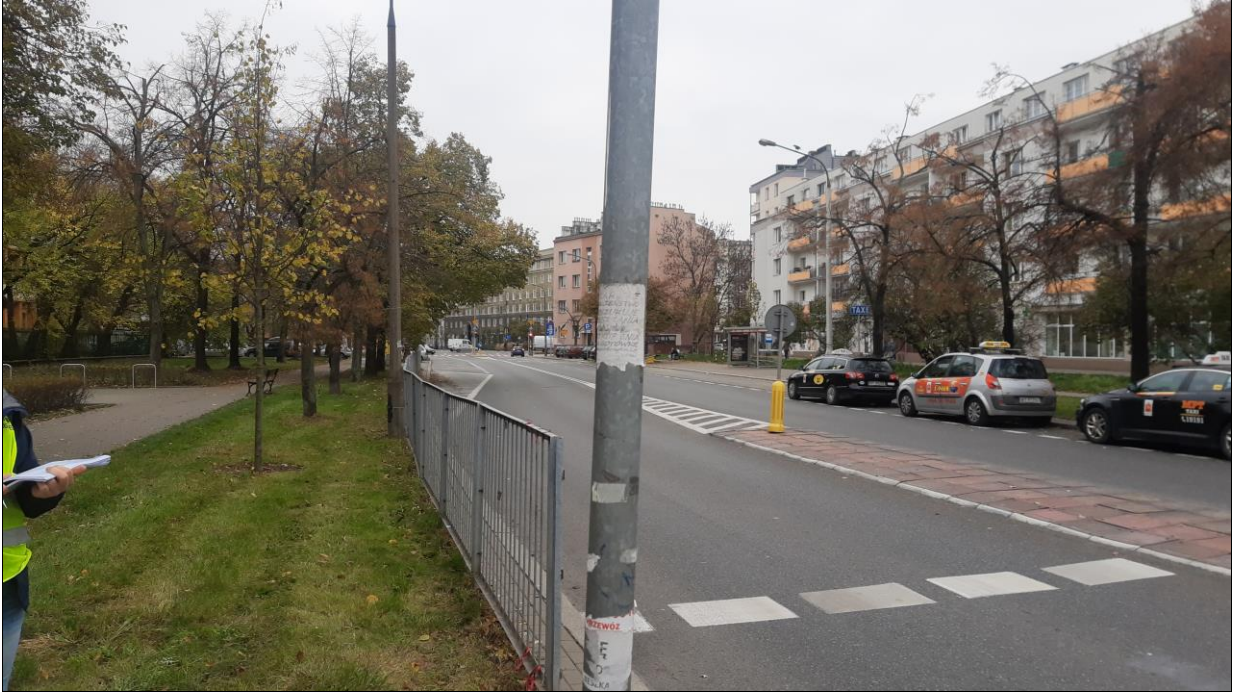
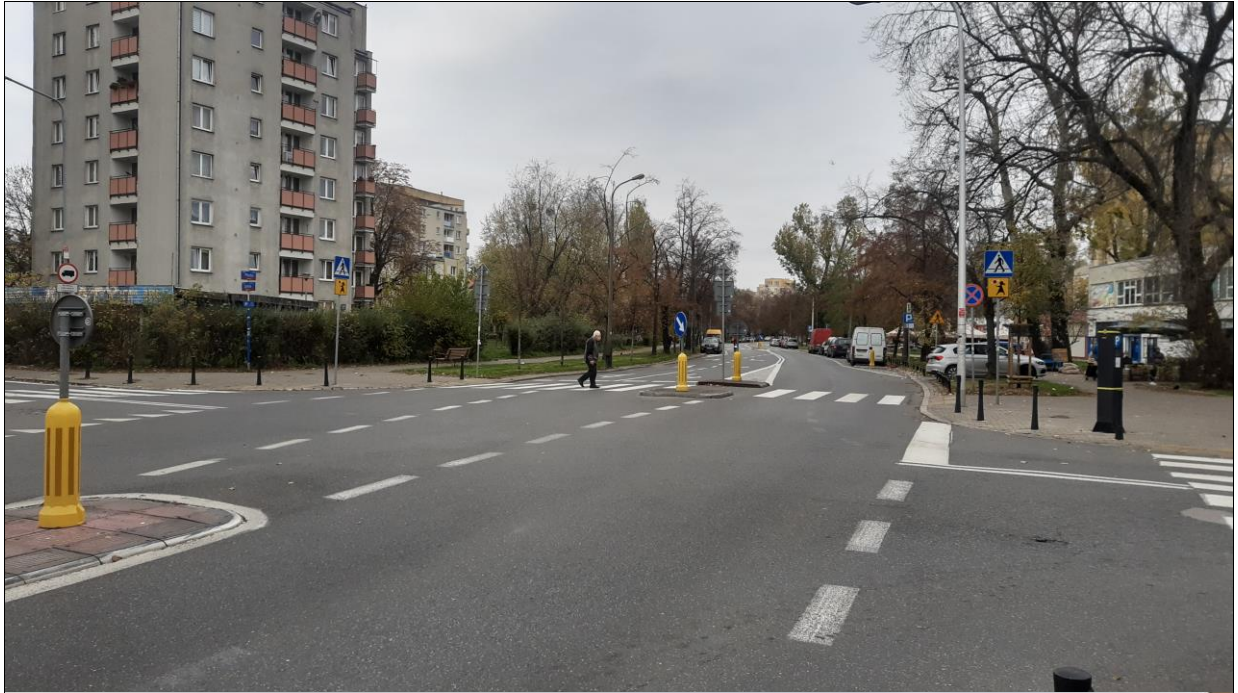
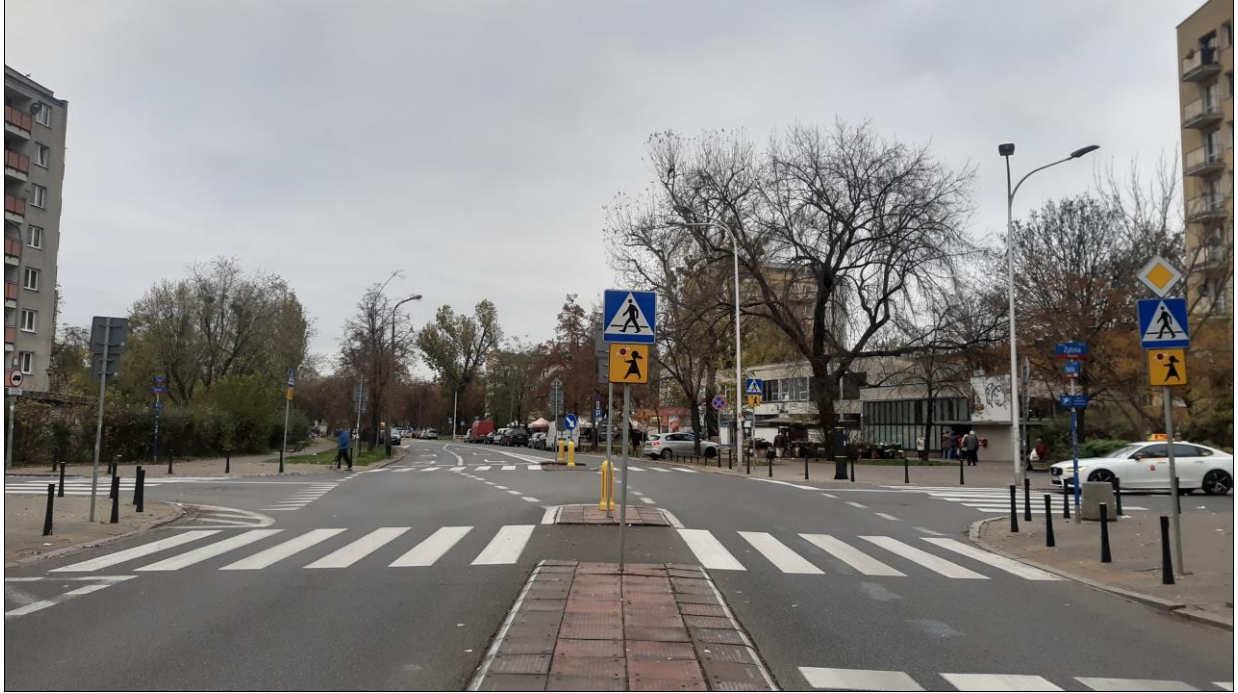
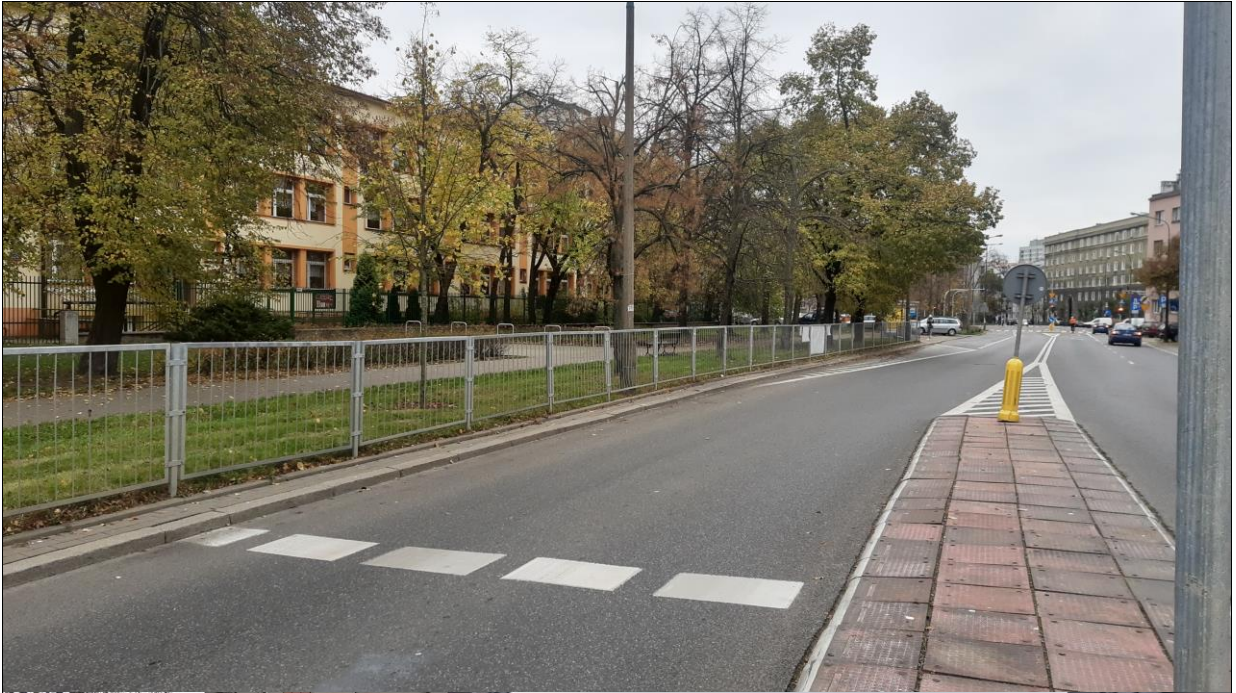
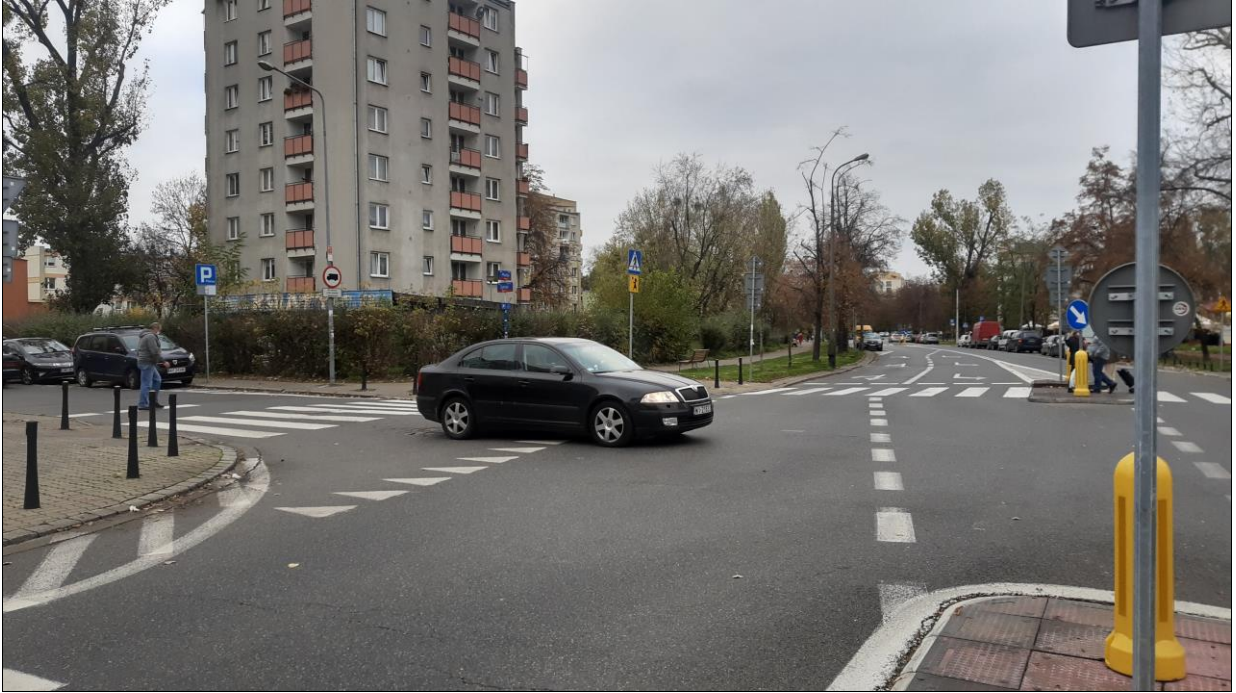
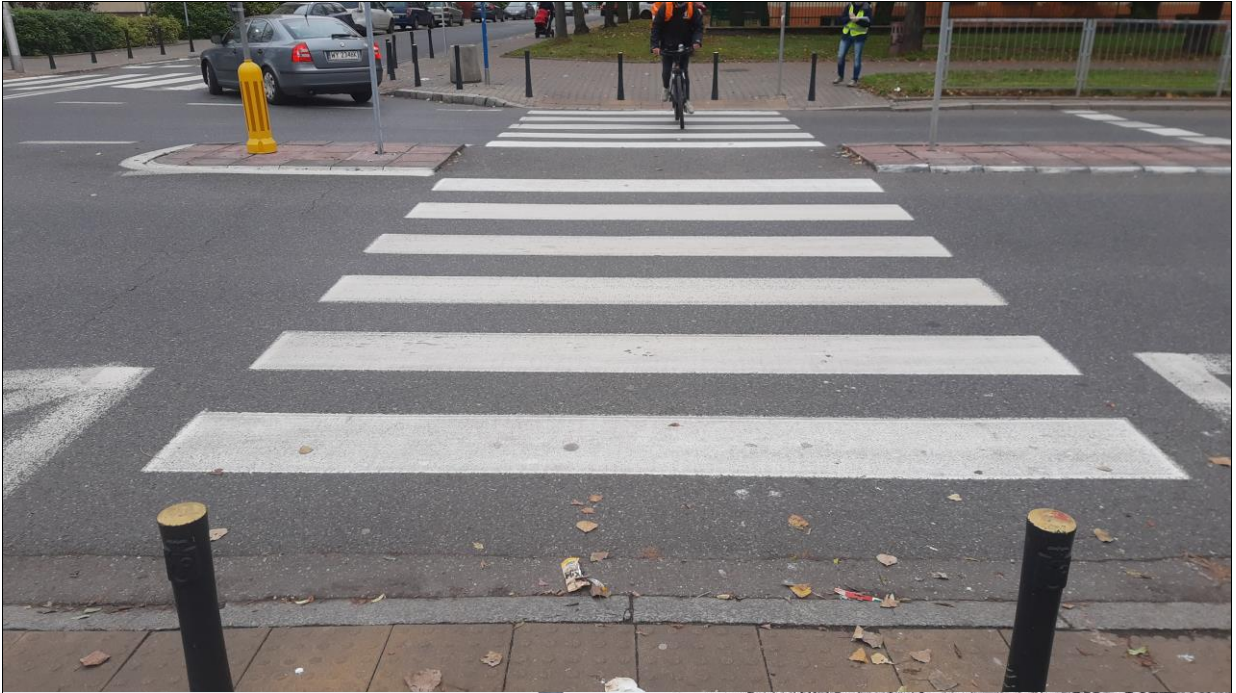
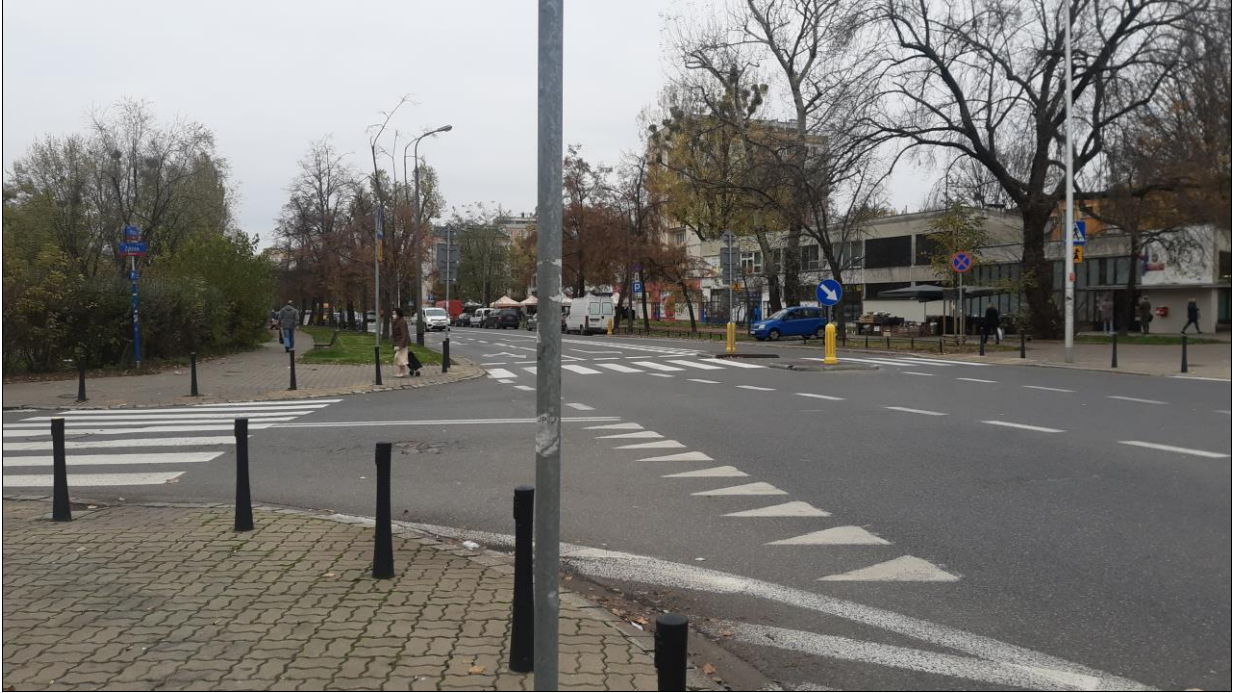
ZDJĘCIA

Przejście zlokalizowano na jednym z wlotów nadrzędnych skrzyżowania czterowłotowego. Jednak z uwagi na niesymetryczną geometrię tego skrzyżowania, na analizowanym przejściu pas wylotowy ze skrzyżowania jest nadmiernie szeroki (6,5 m), z wymalowanym jedynie za pomocą oznakowania poziomego zawężeniem 1,5 m. Pieszy przez to dłużej pozostaje na jezdni i jest dłużej narażony na kolizję z pojazdem.

Azyl dla pieszych wykonano z elementów prefabrykowanych i ma szerokość 1,9 metrów. Pieszy przeprowadzając rower czy idąc z wózkiem dziecięcym nie mieści się cały na azylu i może zostać potrącony przez przejeżdżający pojazd. Na azylu nie wykonano płytek prowadzących, przez co pieszy niewidomy i niedowidzący nie wie, czy jest w obszarze azylu czy też na jezdni. Przez to może się zatrzymać na jezdni zamiast na azylu i ulec wypadkowi. Pojazd zatrzymujący się przed linią warunkowego zatrzymania na wlocie prostopadłym zasłania pieszego będącego już na jezdni.

Generalne zalecenia do całego skrzyżowania ul. Płockiej i Żytniej, to przebudować na rondo (element uspokojenia ruchu, co byłoby dodatkowym walorem na przejściu szkolnym o znacznym natężeniu ruchu) lub wykonać sygnalizację świetlną na skrzyżowaniu.

Jeżeli przebudowa skrzyżowania nie jest możliwa w najbliższym czasie, należy zadbać, by pasy ruchu nie były nadmiernie szerokie i zawężenie za pomocą oznakowania poziomego zamienić na wykonanie zawężenia w krawężniku, tak aby pieszy był chroniony na krawędzi przejścia a samo przejście realnie krótsze.

Poprawić widoczność ograniczoną przez pojazdy stojące na linii warunkowego zatrzymania na wlocie drogi podporządkowanej. Poszerzyć azyl do minimum 2 m. Zamontować płytki prowadzące. Uwaga dotycząca całej ul. Płockiej, to konieczność zawężenia pasów i wybudowaniu na środku jezdni wielofunkcyjnego pasa dzielącego.
