FORMULARZ AUDYTU BRD		Arkusz 1
Audytor	Joanna Wachnicka	
Data, Godzina	09.11.2020 13:15	
Pogoda	Zachmurzenie: Całkowite

METRYKA WEDŁUG INWENTARYZACJI			
NR PRZEJŚCIA	889		
DZIELNICA	Woła	KATEGORIA	powiatowa
ULICA	Płocka	LICZBA PASÓW	3
SKRZYŻOWANIE ZJAZD	Żytnia		
OPIS	przez Płocką N

FORMULARZ AUDYTU BRD		Arkusz 2
NR PRZEJŚCIA	889

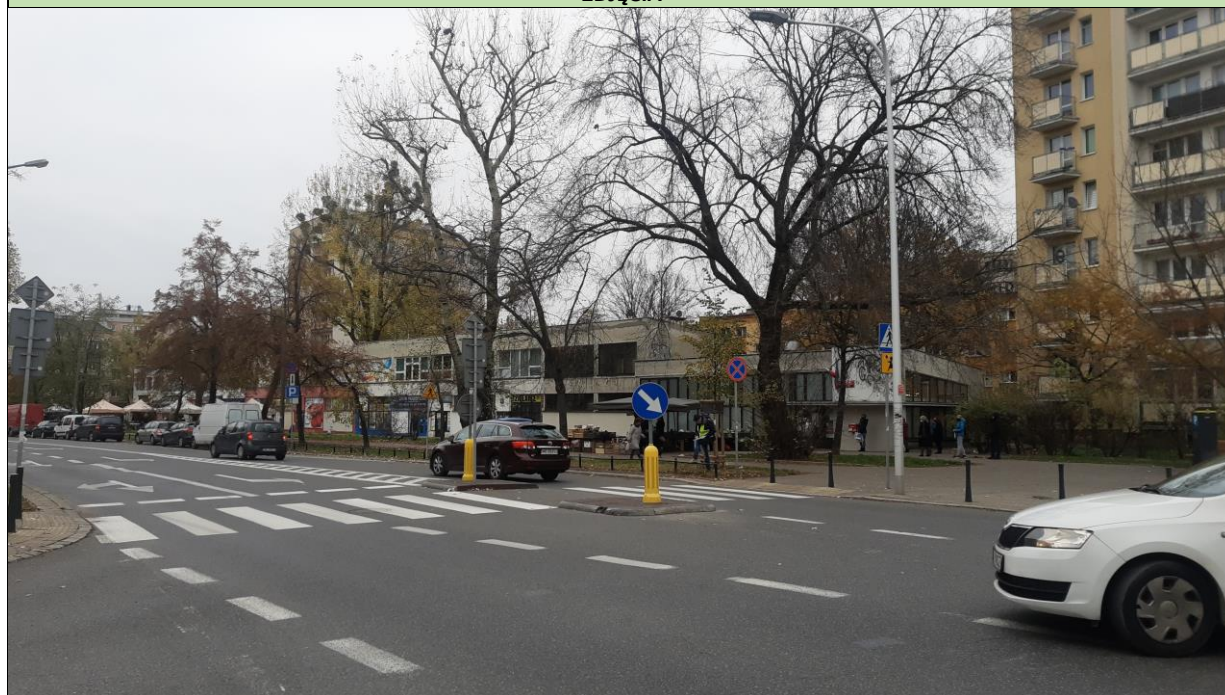
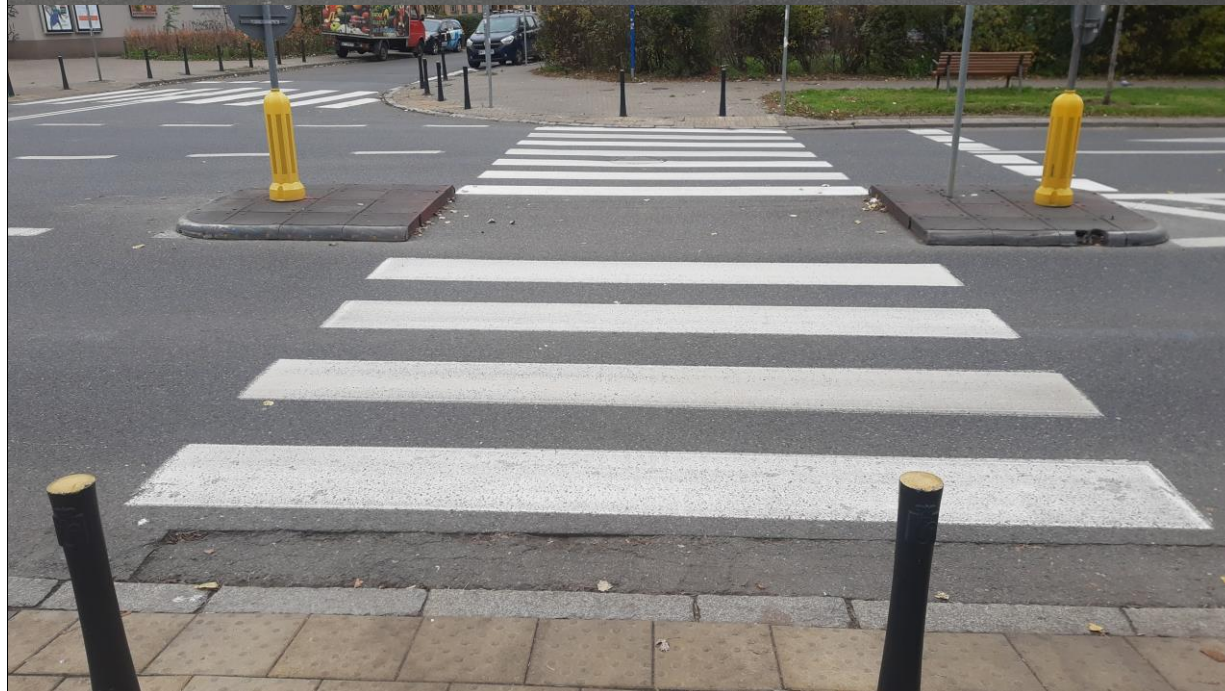
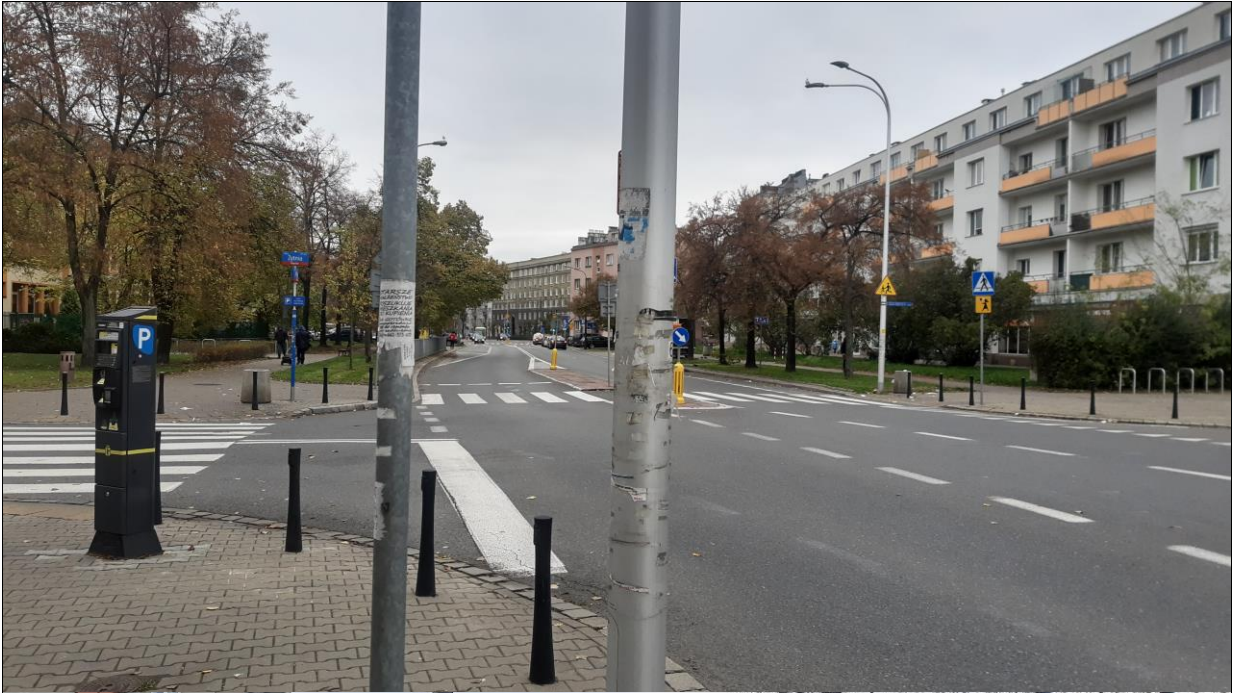
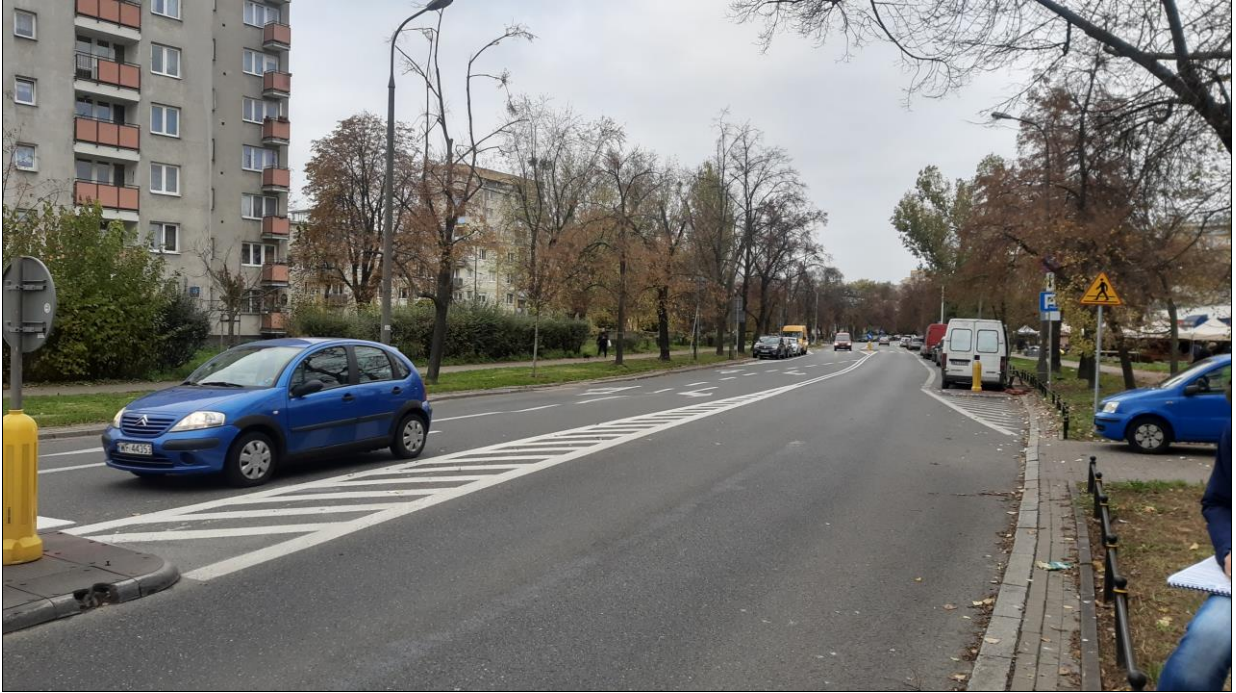
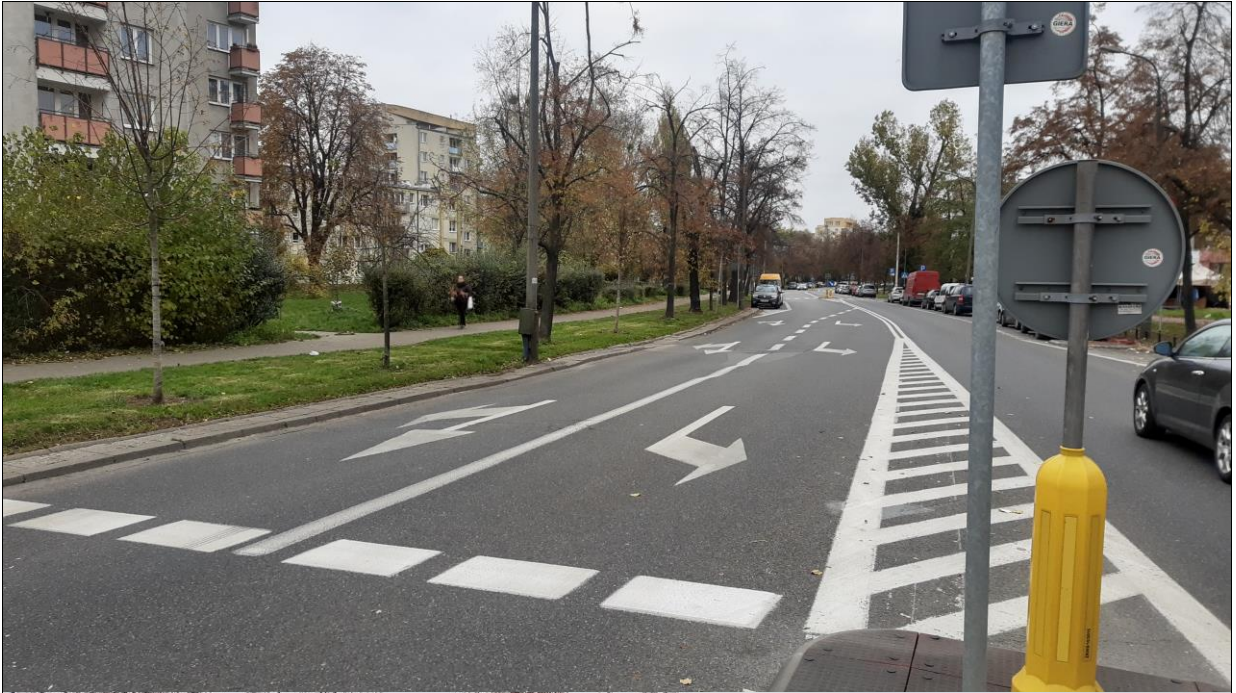
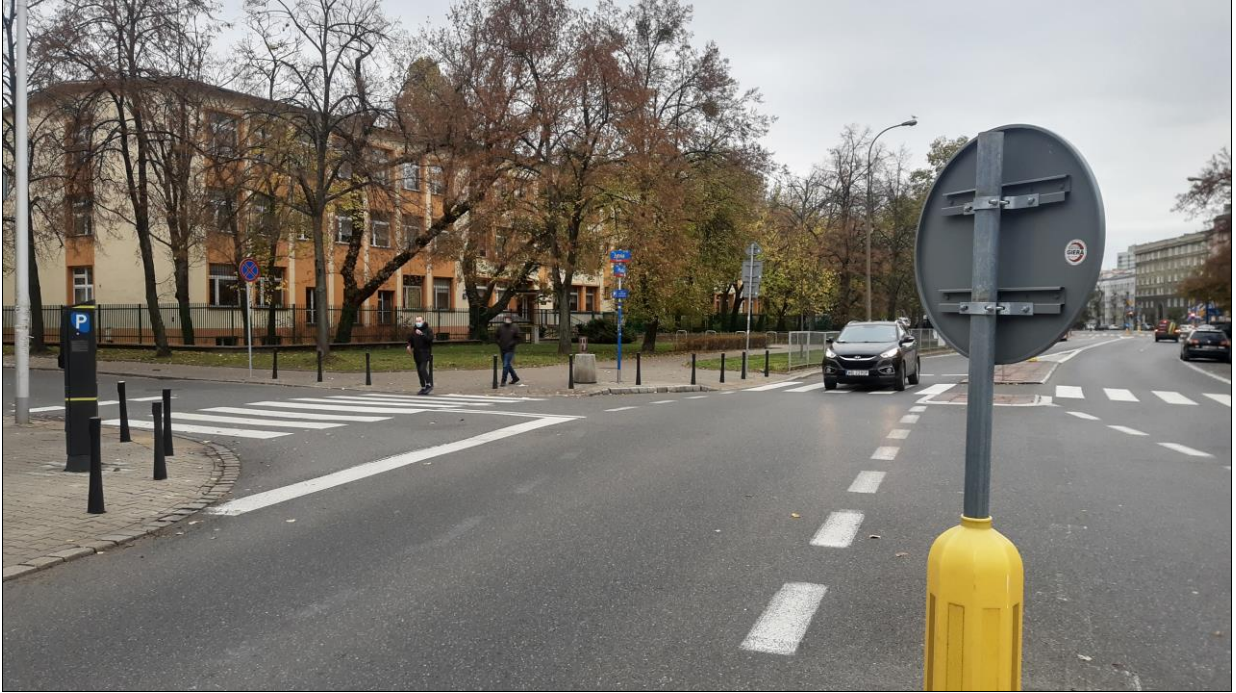
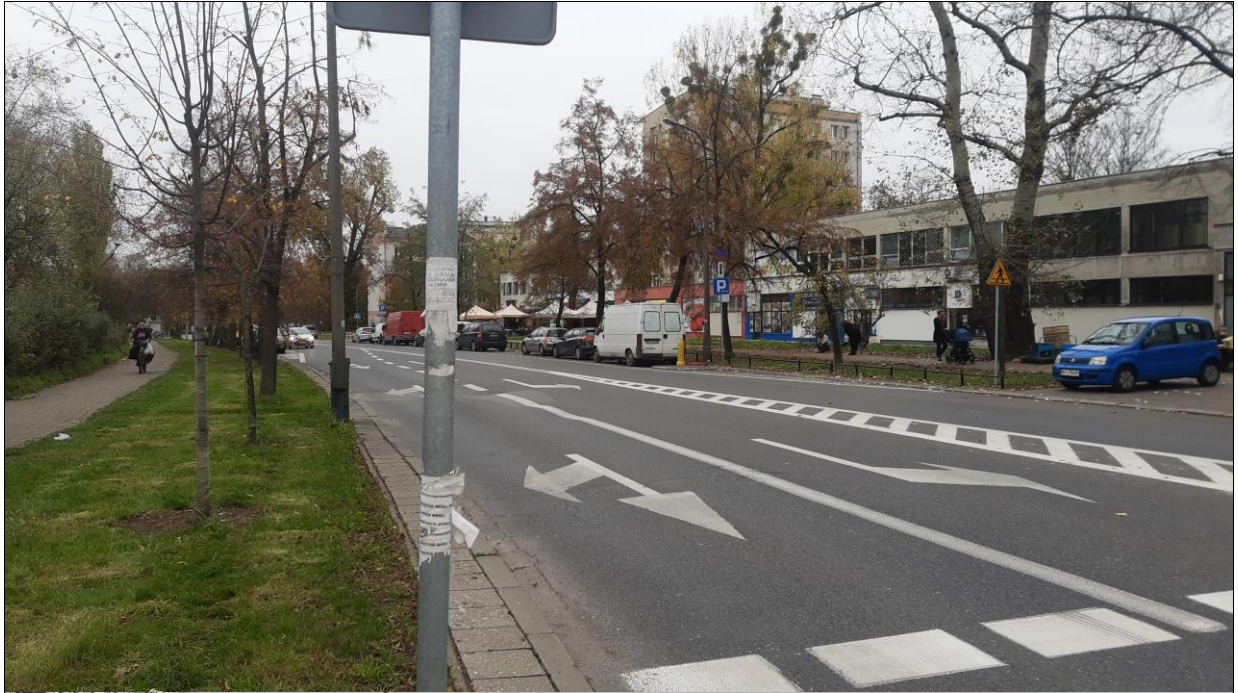
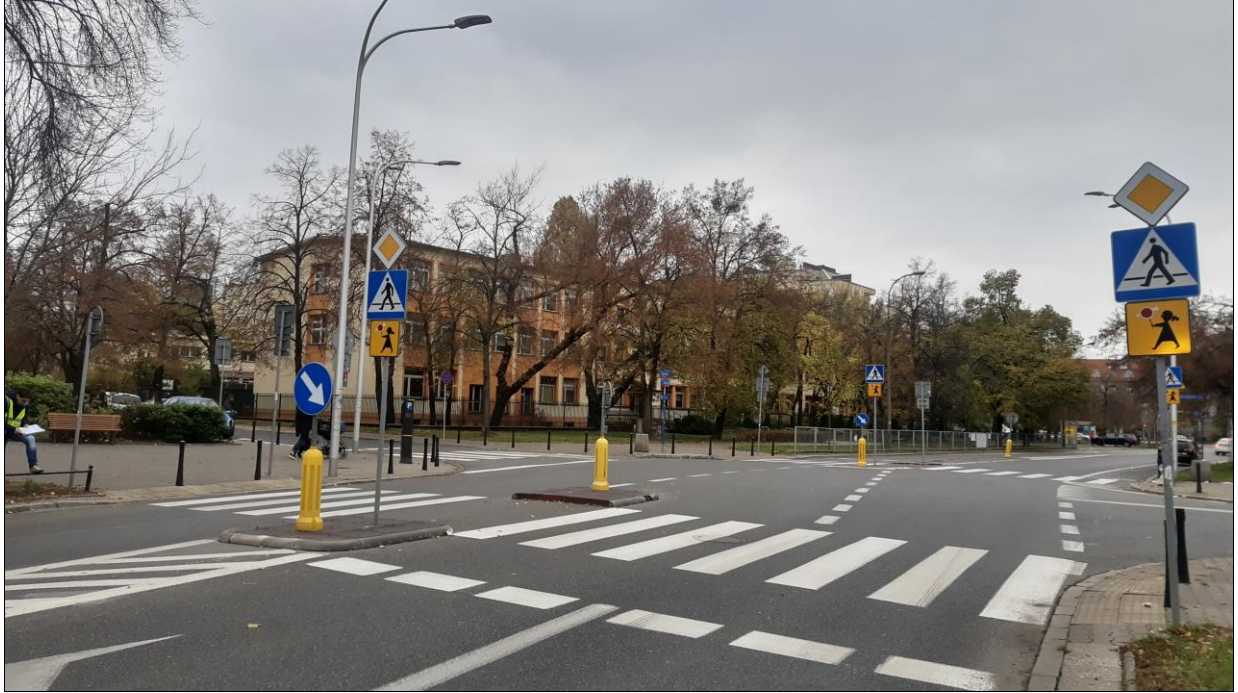
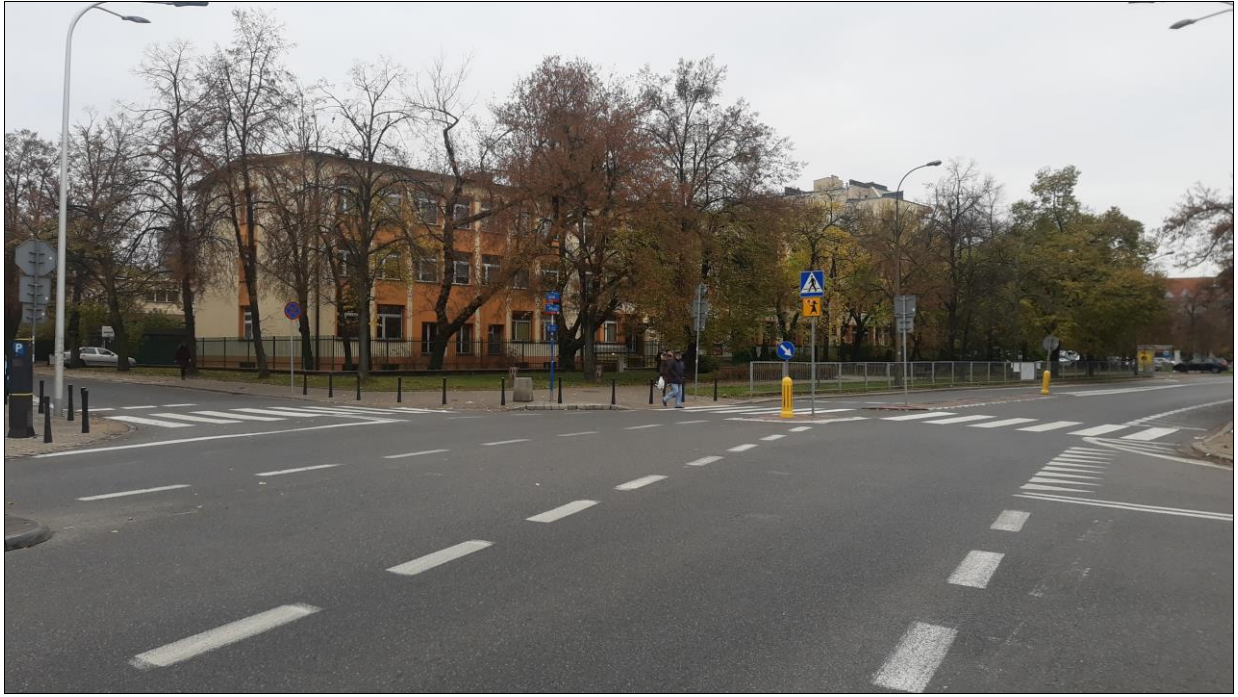
ZDJĘCIA

Na przejściu odnotowano duży ruch pieszych z uwagi na okoliczne punkty handlowe.

Przejście zlokalizowano na jednym z wlotów nadrzędnych skrzyżowania czterowłotowego. Na wlocie wykonano azyl dla pieszych, jednak na dojeździe pojazdów do skrzyżowania są dwa pasy ruchu: lewoskręt i pas do jazdy na wprost i w prawo. Taka organizacja ruchu powoduje, że pieszy ma długie przejście do pokonania (6,8 m). Przejście przez dwa pasy ruchu w jednym kierunku stwarzają ryzyko, że na jednym pasie pojazd się zatrzyma ustępując pierwszeństwa pieszem, podczas gdy na drugim pasie pojazd się już nie zatrzyma i dojdzie do potrącenia.

Na kierunku E w lewo widoczność na dojeździe do przejścia jest niewystarczająca z uwagi na zieleń i zaparkowane w oddali pojazdy na jezdni.

Azyl dla pieszych wykonano z elementów prefabrykowanych, jest on stosunkowo krótki i nie zabezpiecza pieszego w wystarczający sposób i ma szerokość 1,9 metrów. Pieszy wobec tego przeprowadzając rower czy idąc z wózkiem dziecięcym nie mieści się cały na azylu i może zostać potrącony przez przejeżdżający pojazd.

Na azylu nie wykonano płytek prowadzących, przez co pieszy niewidomy i niedowidzący nie wie, czy jest w obszarze azylu czy też na jezdni. Przez to może się zatrzymać na jezdni zamiast na azylu i ulec wypadkowi.

Znaki C-9 znajdują się bardzo nisko na słupkach a ich lica przesłaniają widoczność pieszego (zwłaszcza jeśli chodzi o widoczność na zjeździe ze skrzyżowania) i pieszem, który musi się wychylić spoza znaku by dojrzeć, czy może wejść na jezdnię.

Generalne zalecenia do całego skrzyżowania ul. Płockiej i Żytniej, to przebudować na rondo (element uspokojenia ruchu, co byłoby dodatkowym walorem na przejściu szkolnym o znacznym natężeniu ruchu) lub wykonać sygnalizację świetlną na skrzyżowaniu.

Jeżeli przebudowa nie jest możliwa w najbliższym czasie, należy zlikwidować jeden pas na wlocie skrzyżowania.

Poszerzyć azyl do minimum 2 m. Zamontować płytki prowadzące na wyspie azylu. Znaki C-9 należy zamontować w taki sposób, aby nie ograniczały widoczności. Uwaga dotycząca całej ul. Płockiej, to konieczność zawężenia pasów i wybudowaniu na środku jezdni wielofunkcyjnego pasa dzielącego.
