FORMULARZ AUDYTU BRD		Arkusz 1
Audytor	Joanna Wachnicka	
Data, Godzina	09.11.2020 13:00	
Pogoda	Zachmurzenie: Całkowite

METRYKA WEDŁUG INWENTARYZACJI			
NR PRZEJŚCIA	892		
DZIELNICA	Wola	KATEGORIA	powiatowa
ULICA	Płocka	LICZBA PASÓW	2
SKRZYŻOWANIE ZJAZD	Płocka 36		
OPIS	przez Płocką

Przejście przez ul. Płocką. Przejście między skrzyżowaniami.

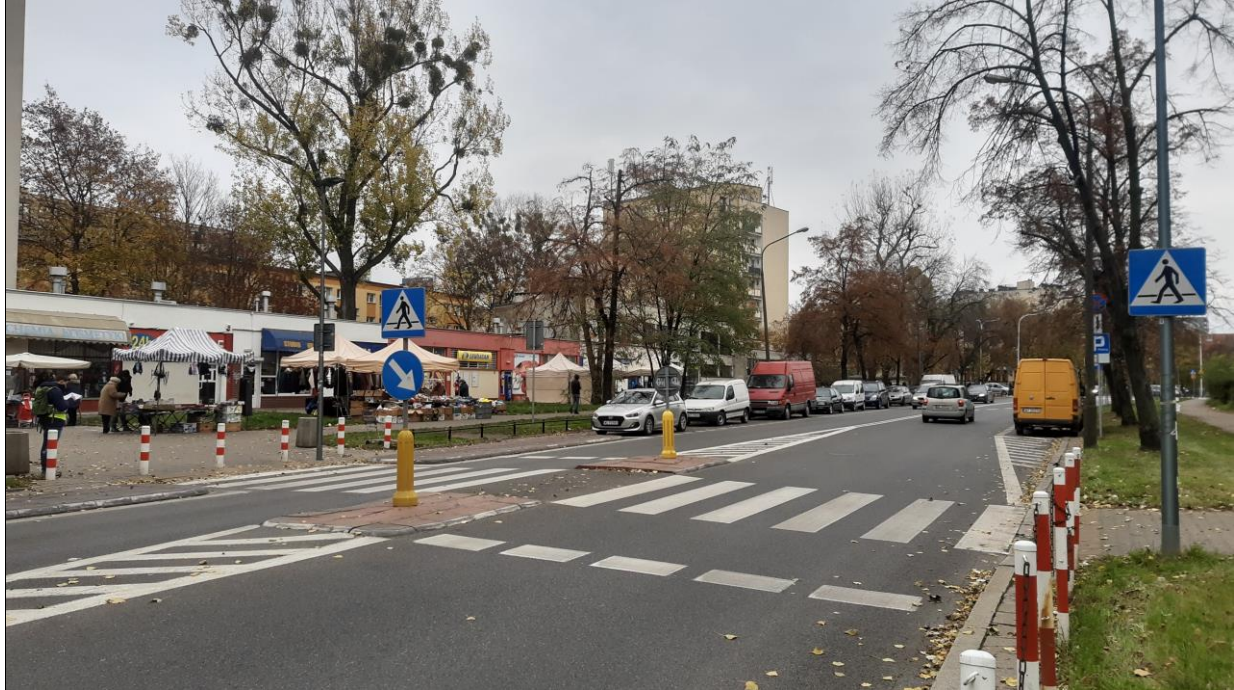
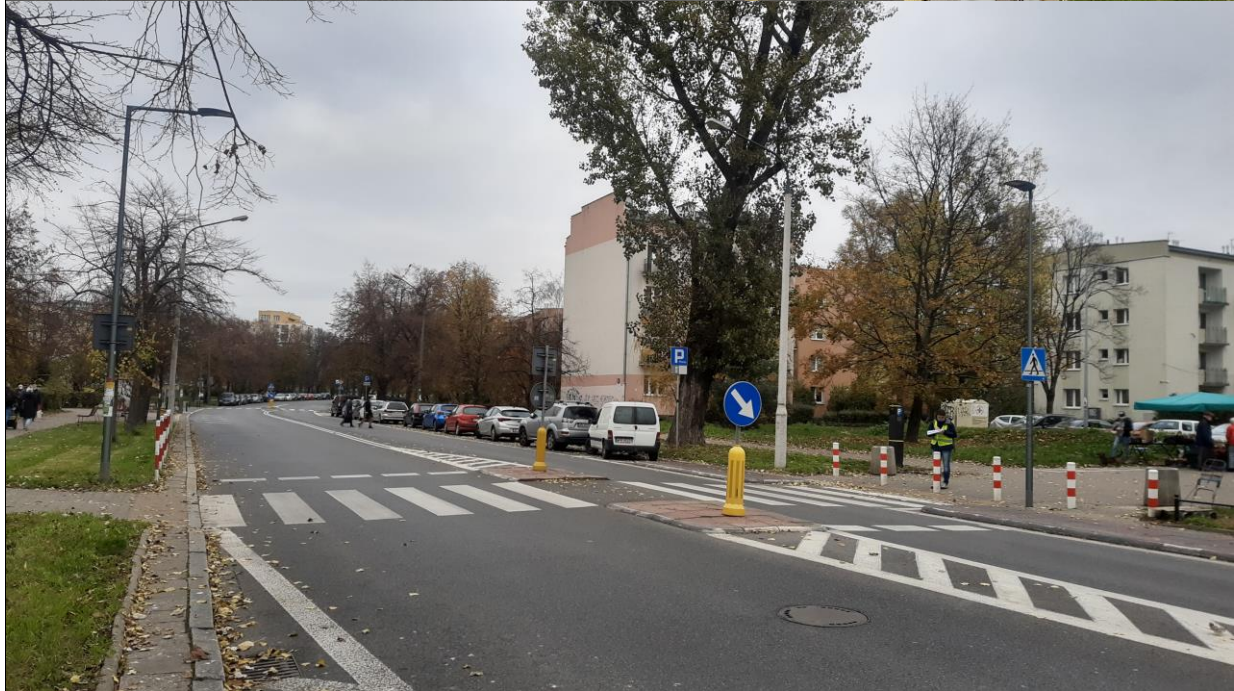
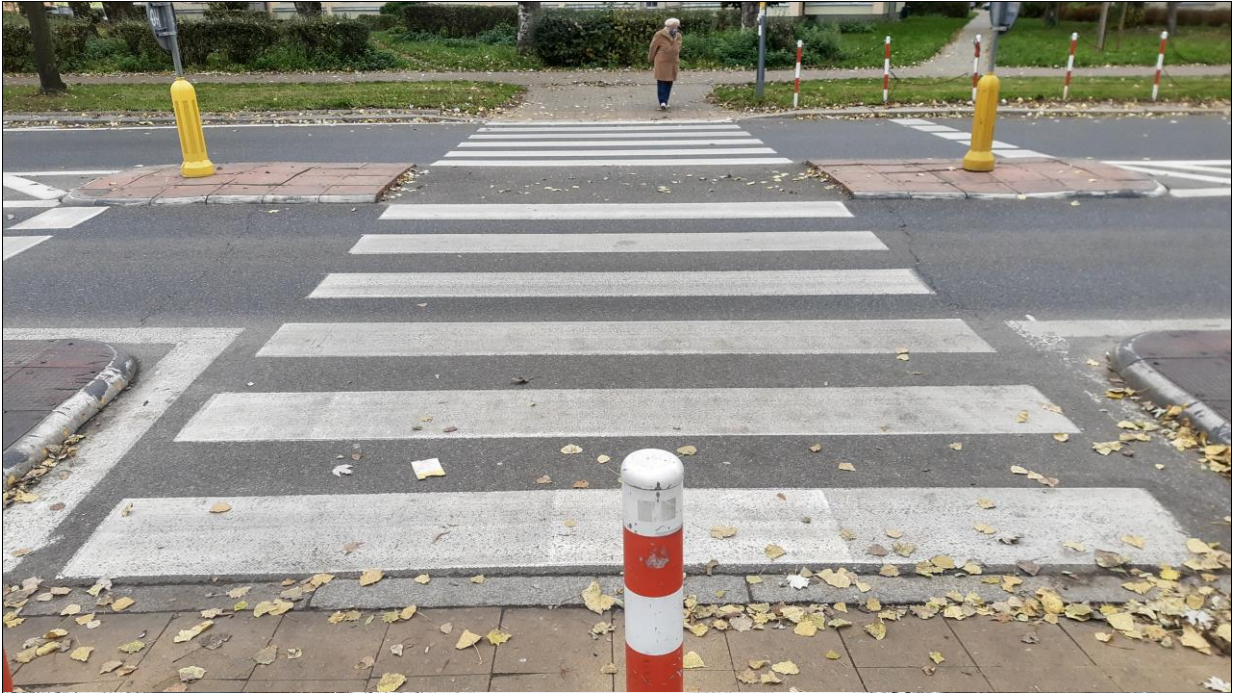
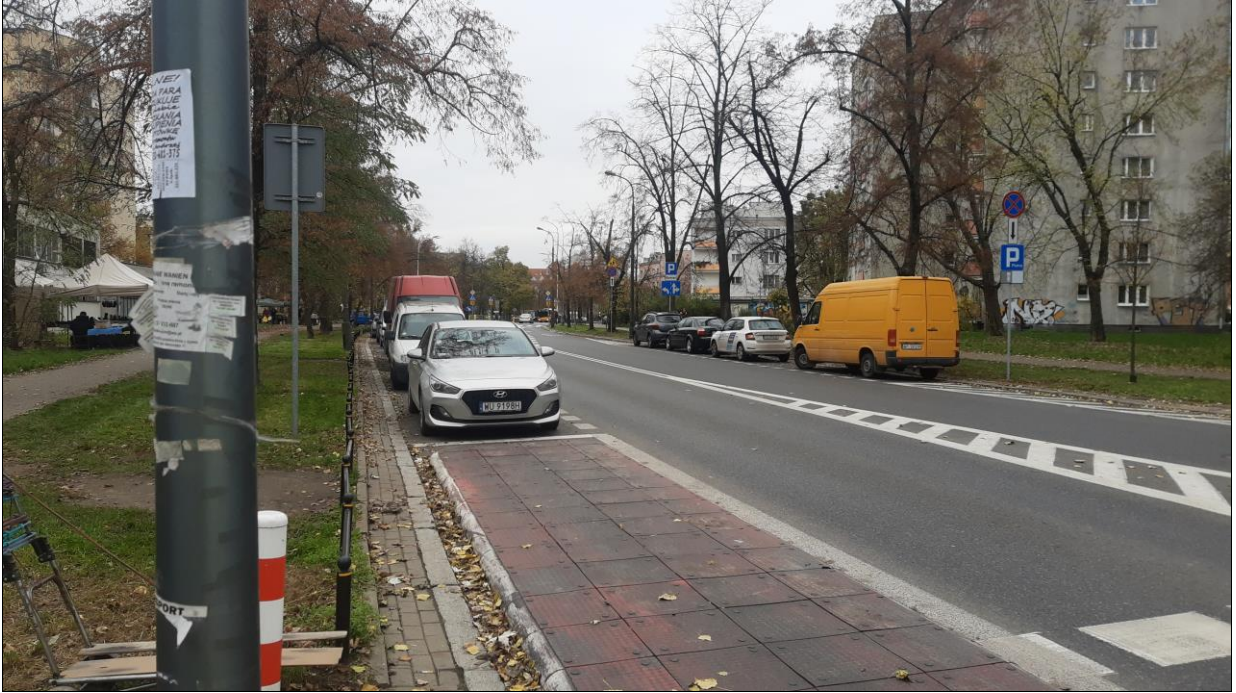
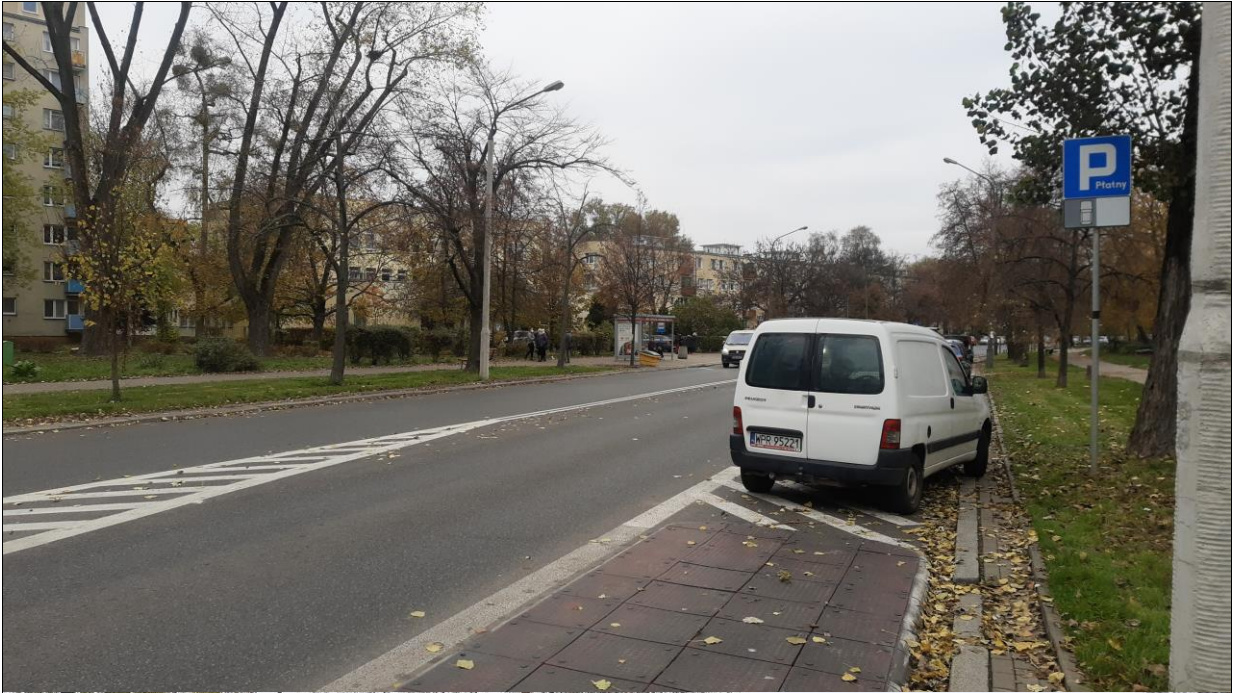
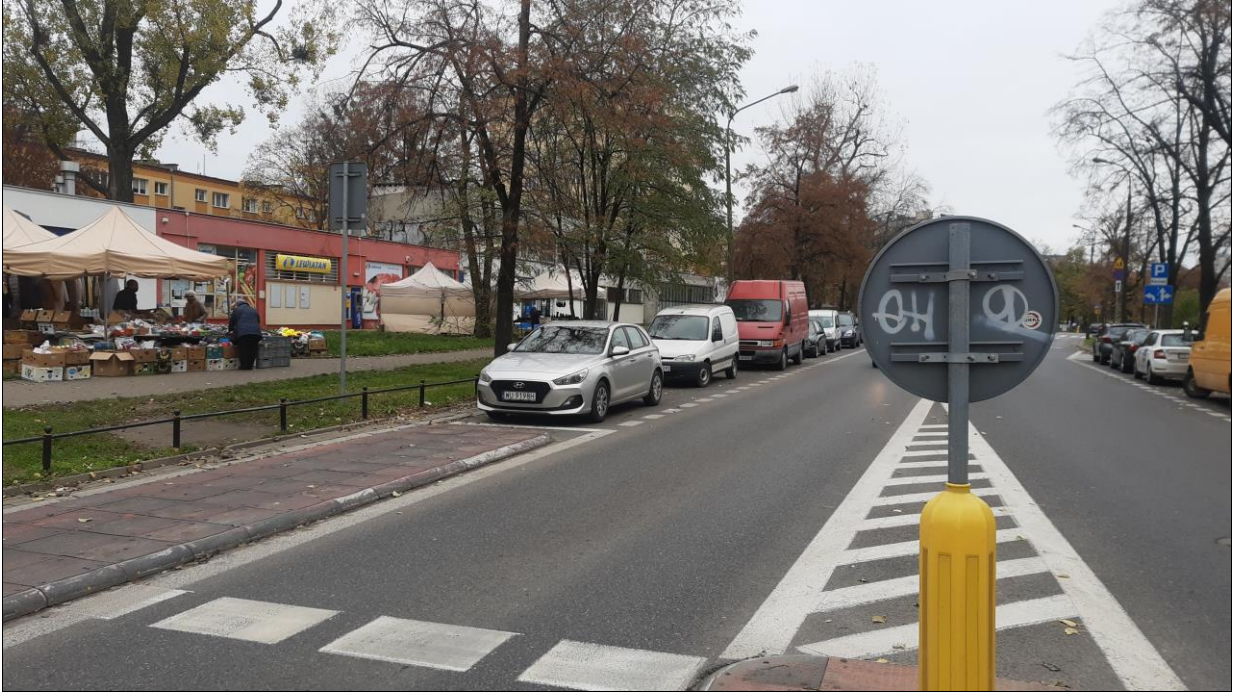
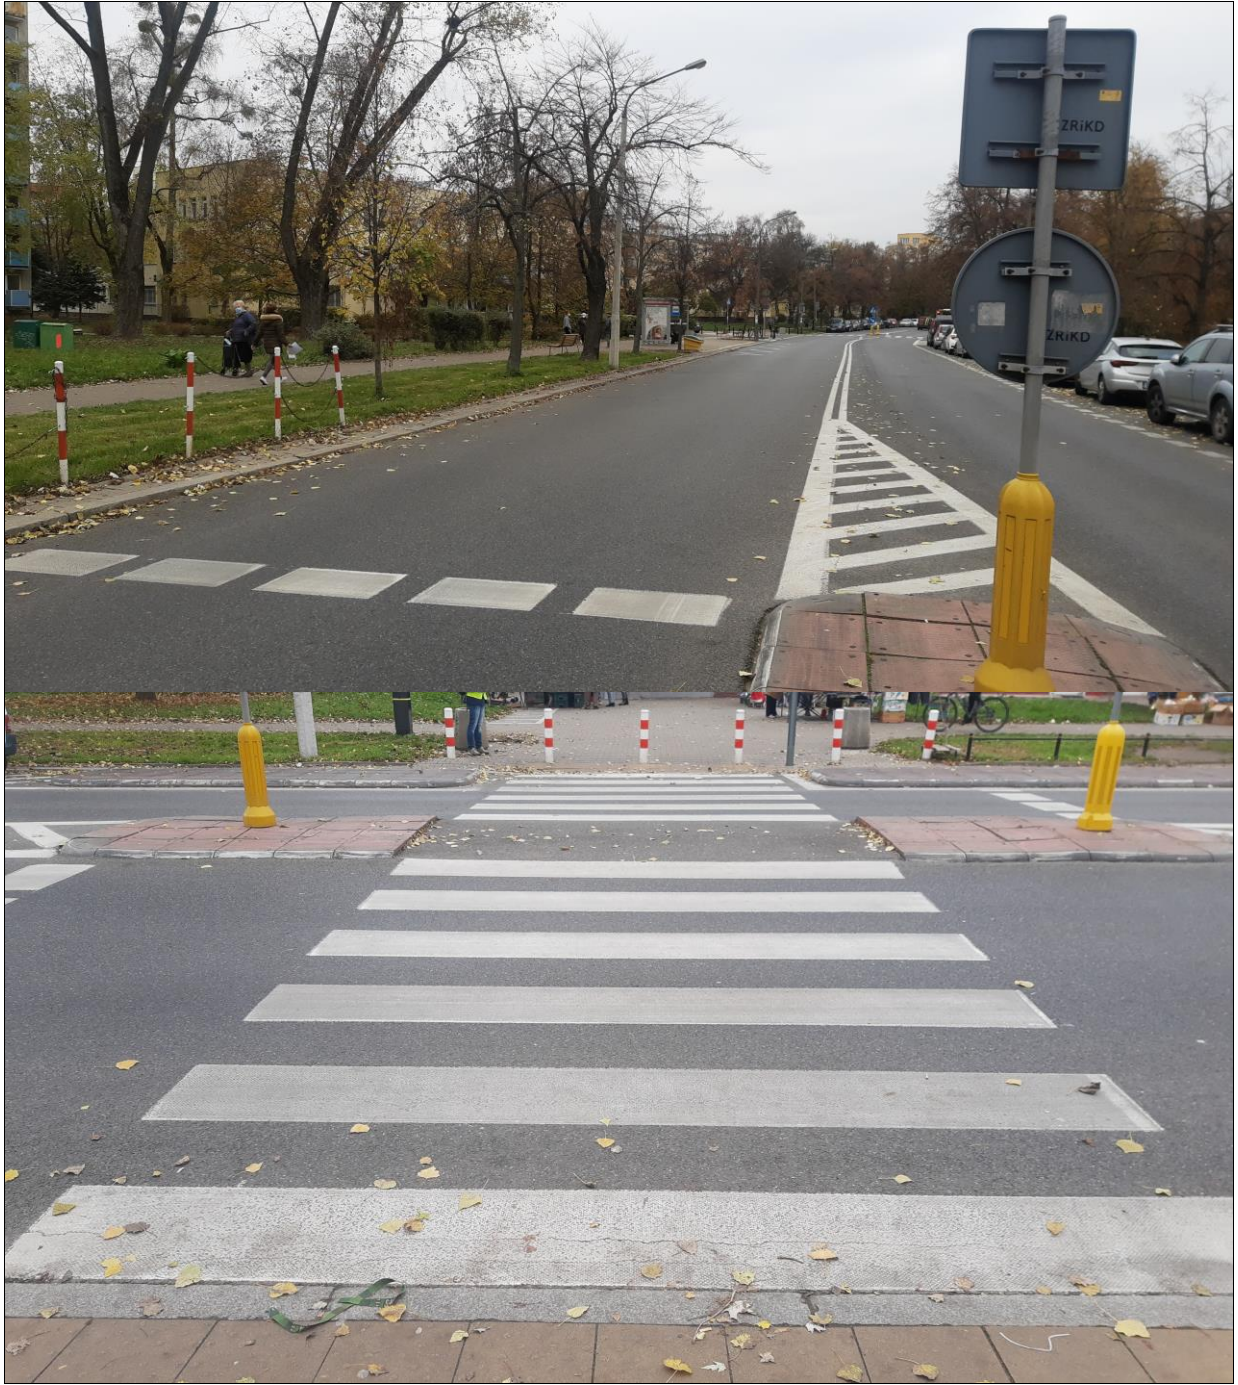
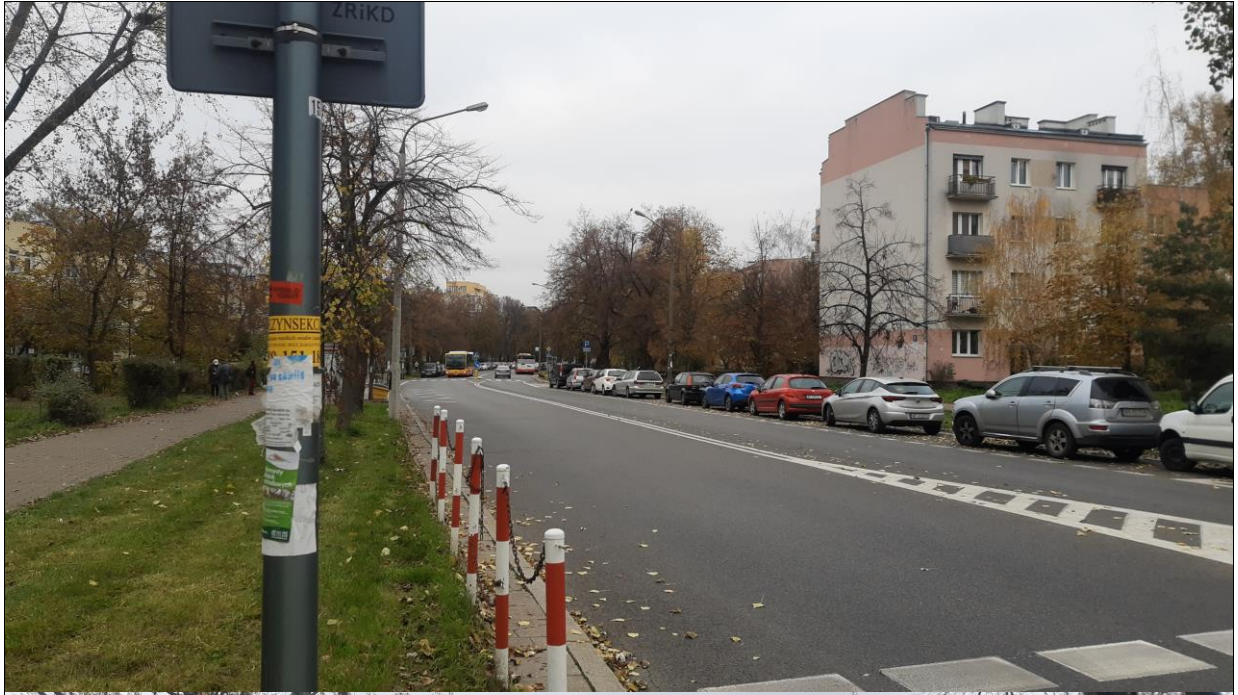
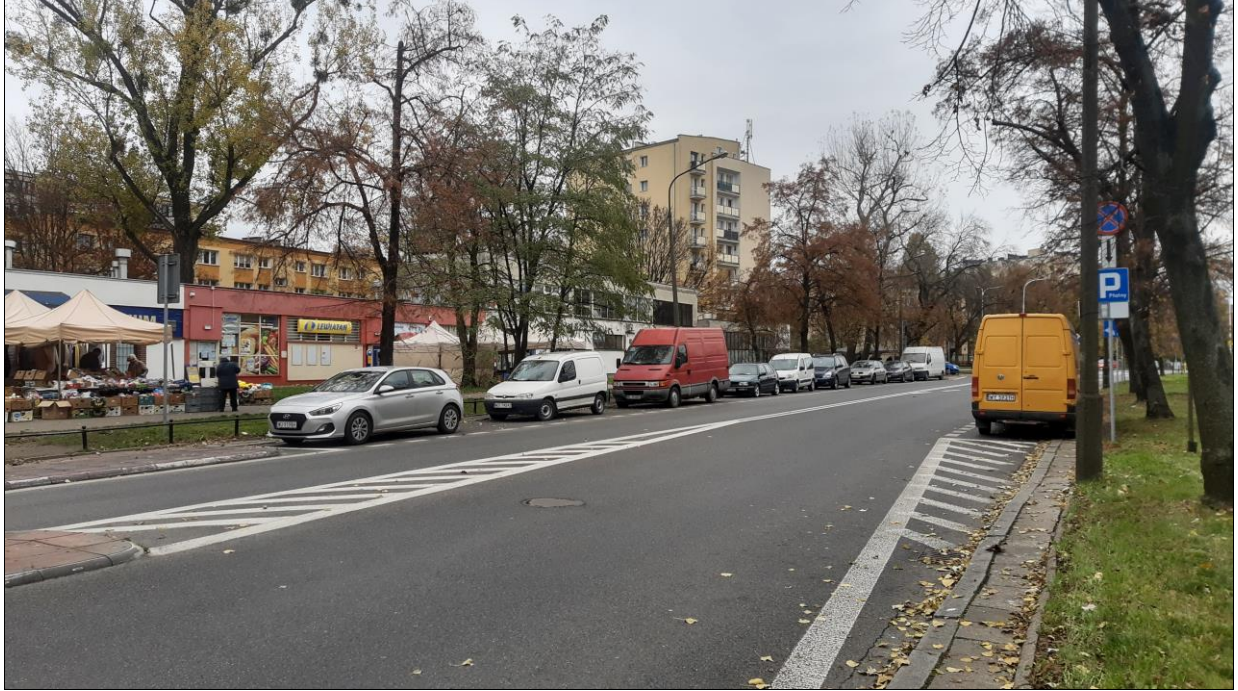
ZDJĘCIA

Cała jezdnia ma szerokość 12,8 metrów i pomimo zastosowania wyspy azylu nie zapewnia bezpieczeństwa pieszym. Azyl dla pieszych wykonano z elementów prefabrykowanych, jest on stosunkowo krótki i nie zabezpiecza pieszego w wystarczający sposób i ma szerokość 1,9 metrów. Pieszy przeprowadzając rower czy idąc z wózkiem dziecięcym nie mieści się cały na azylu i może zostać potrącony przez przejeżdżający pojazd. Dodatkowo znaki C-9 zasłaniają widoczność na przejściu, a na azylu nie zamontowano płytek prowadzących i pieszy niewidomy, nie wie czy jest na jezdni czy na wyspie azylu.

Po jednej stronie jezdni wykonano zawężenie za pomocą prefabrykatów, jednak w zawężeniu zorganizowano miejsca postojowe. Pojazdy tam zaparkowane skutecznie ograniczają widoczność na dojeździe do przejścia. Przed przejściem jezdnia nie ma zwężenia, więc pasy ruchu mają ponad 6 metrów każdy, zachęca to do rozwijania większych prędkości. Jednocześnie zlokalizowano tam przystanki autobusowe na jezdni. Zaobserwowano, że pojazdy omijają autobus stojący na przystanku, jadąc w kierunku przejścia. Autobus stojący na przystanku ogranicza widoczność na przejściu.

Po drugiej stronie azylu przejście ma długość 5,5 metra, przez co pieszy dłużej pozostaje na jezdni i jest dłużej narażony na kolizję z pojazdem. Kierowcy na pasach o takiej szerokości chętniej rozwijają wyższe prędkości.

Zaleca się za pomocą fizycznych środków wyeliminować możliwość parkowania ograniczającego wymaganą widoczność.

Zawęzić za pomocą krawężników przekrój jezdni po obu stronach przejścia, tak aby pas ruchu miał nie więcej niż 3,75.

Poszerzyć azyl do minimum 2 m. Zamontować płytki prowadzące na wyspie azylu. Znaki C-9 należy zamontować w taki sposób, aby nie ograniczały widoczności. Uwaga dotycząca całej ul. Płockiej, to konieczność zawężenia pasów i wybudowaniu na środku jezdni wielofunkcyjnego pasa dzielącego.
