FORMULARZ AUDYTU BRD		Arkusz 1
Audytor	Joanna Wachnicka	
Data, Godzina	09.11.2020 12:45	
Pogoda	Zachmurzenie: Całkowite

METRYKA WEDŁUG INWENTARYZACJI			
NR PRZEJŚCIA	<b>893</b>		
DZIELNICA	Wola	KATEGORIA	powiatowa
ULICA	Płocka	LICZBA PASÓW	2
SKRZYŻOWANIE ZJAZD	Grenady		
OPIS	przez Płocką

<b>FORMULARZ AUDYTU BRD</b>		Arkusz 2
NR PRZEJŚCIA	<b>893</b>

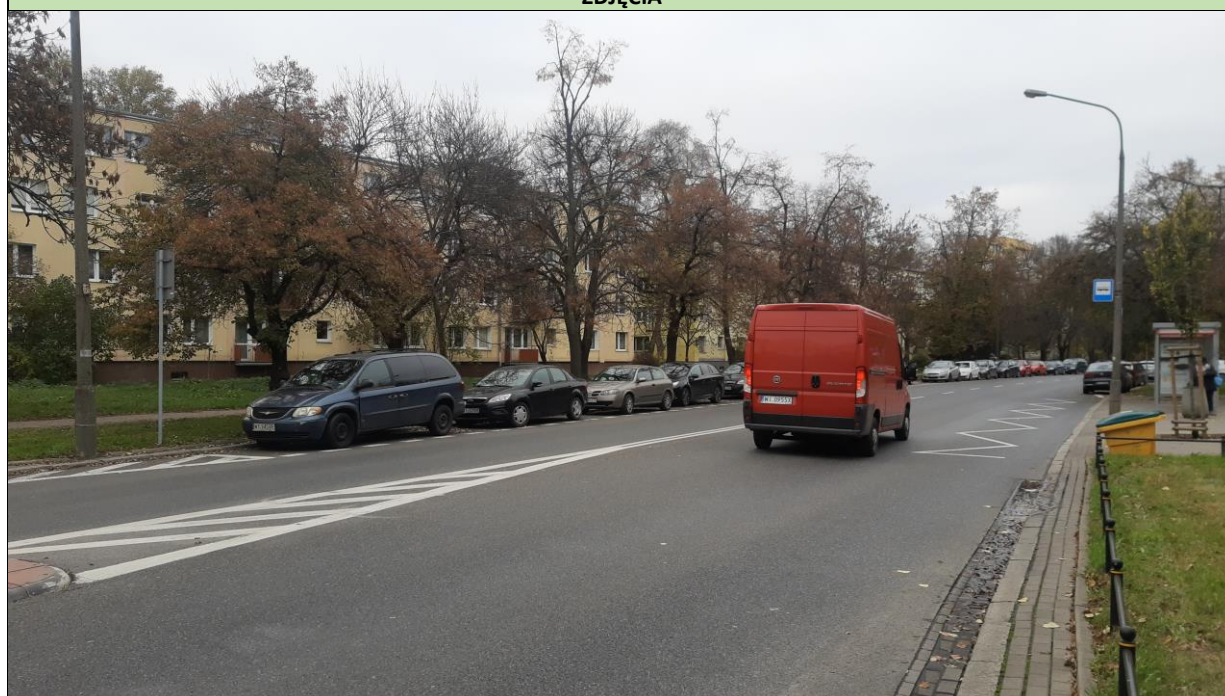
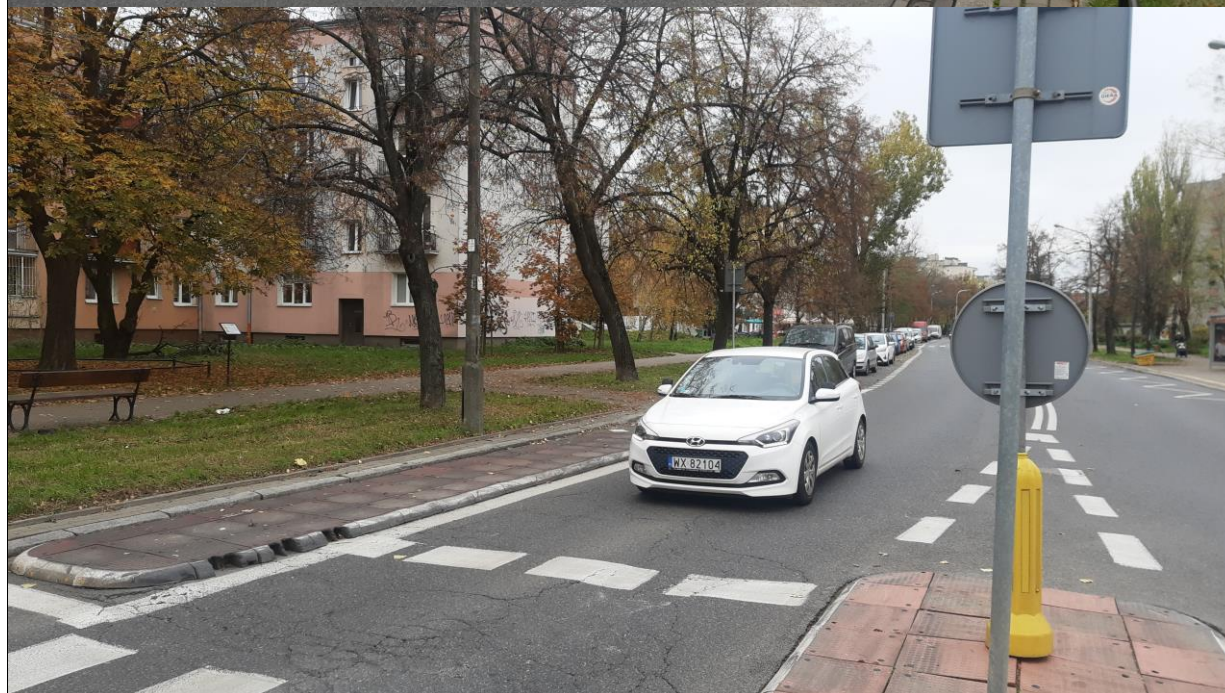
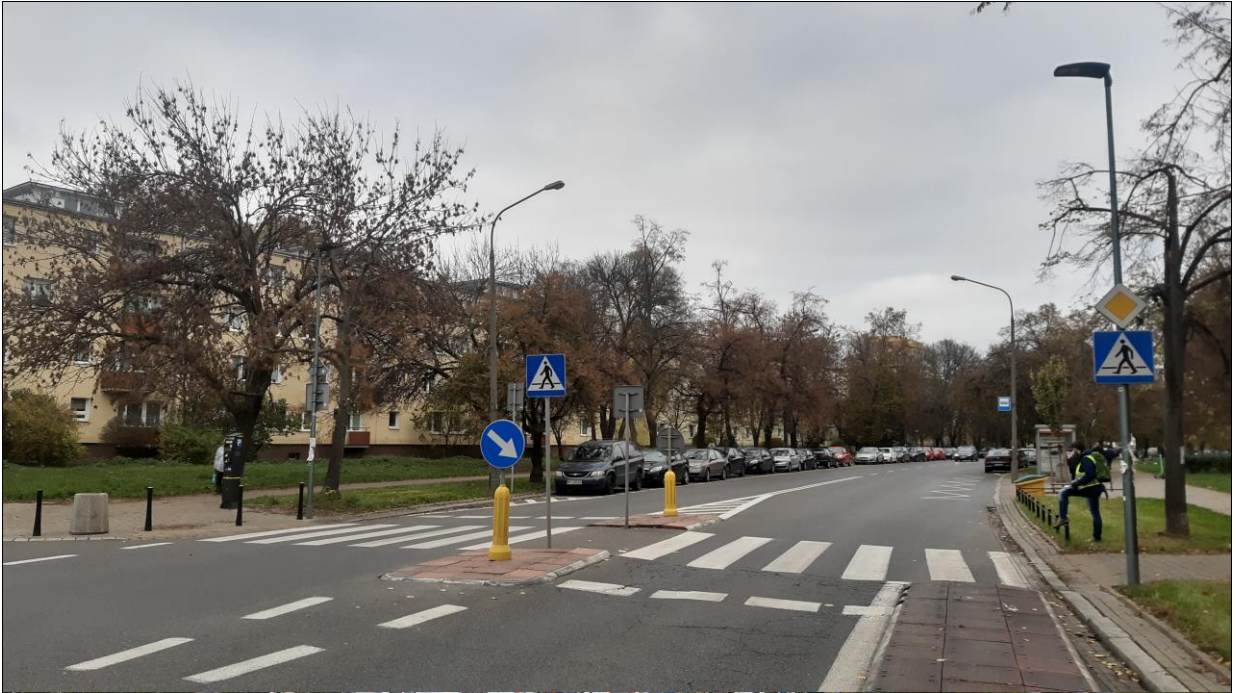
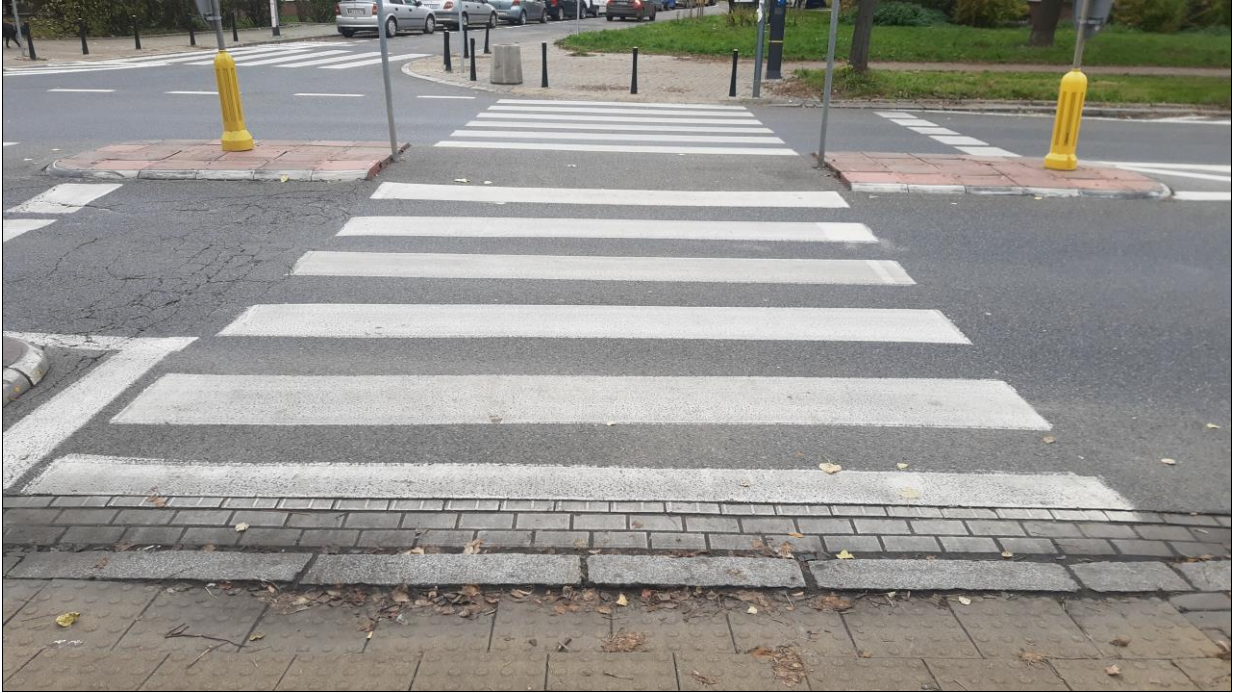
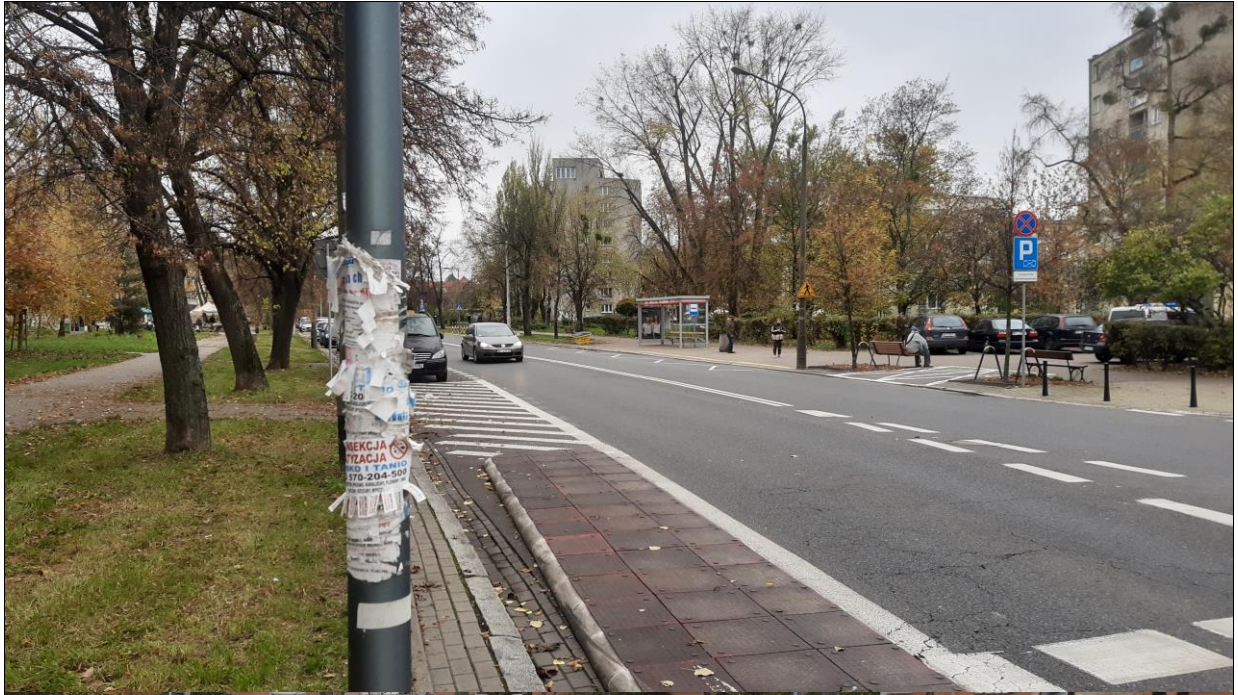
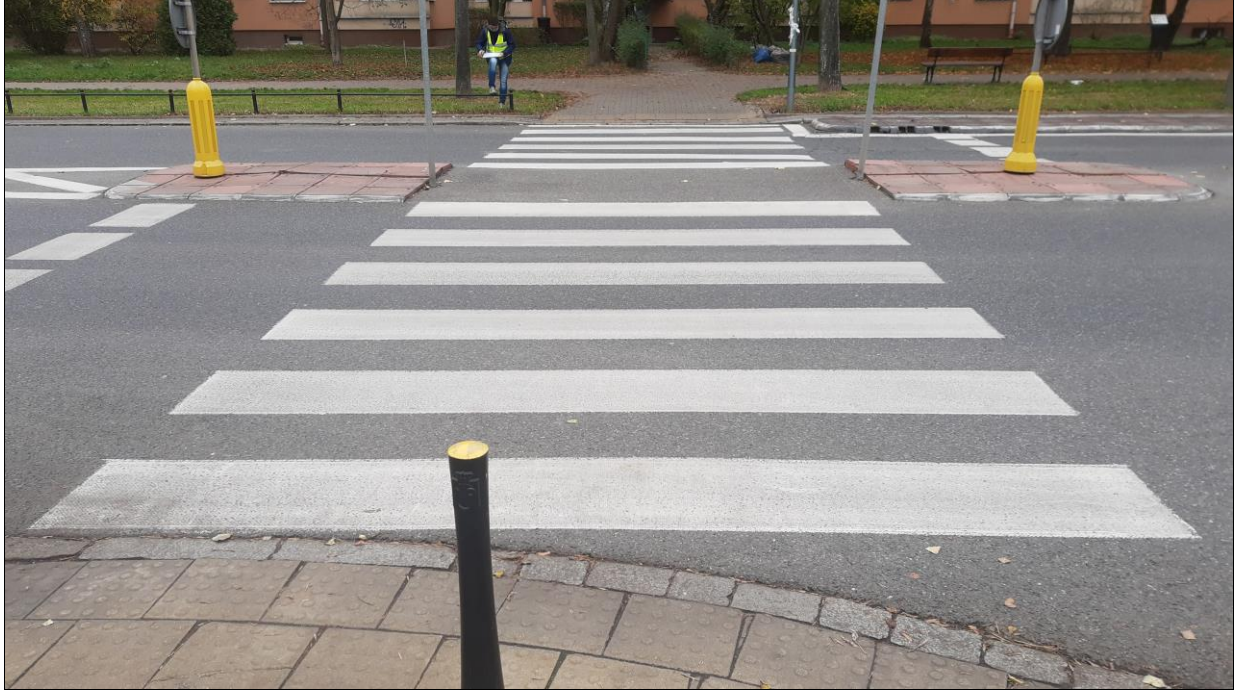
ZDJĘCIA

Cała jezdnia ma szerokość 12,5 metrów i pomimo zastosowania wyspy azylu nie zapewnia bezpieczeństwa pieszym. Azyl dla pieszych wykonano z elementów prefabrykowanych, jest on stosunkowo krótki i nie zabezpiecza pieszego w wystarczający sposób i ma szerokość 1,8 metrów. Pieszy wobec tego przeprowadzając rower czy idąc z wózkiem dziecięcym nie mieści się cały na azylu i może zostać potrącony przez przejeżdżający pojazd. Dodatkowo znaki C-9 zasłaniają widoczność na przejściu, a na azylu nie zamontowano płytek prowadzących i pieszy niewidomy nie wie czy jest na jezdni czy na azylu.

Po jednej stronie jezdni wykonano zawężenie za pomocą prefabrykatów, jednak w zawężeniu zorganizowano miejsca postojowe. Pojazdy tam zaparkowane skutecznie zasłaniają widoczność na dojeździe do przejścia.

Po drugiej stronie azylu przejście ma długość 5,6 metra, przez co pieszy przez to dłużej pozostaje na jezdni i jest dłużej narażony na kolizję z pojazdem. Kierowcy widząc tak szeroki pas ruchu również chętniej rozwijają wyższe prędkości. Na jezdni po tej stronie przejścia na dojeździe do niego zorganizowano parkowanie przykrawężnikowe.

Ograniczenia widoczności mogą powodować bardzo groźne w skutkach sytuacje na drodze. Kierujący zbliżający się do przejścia muszą mieć możliwość dostrzegania pieszych zbliżających się do przejścia i jednocześnie piesi muszą mieć możliwość obserwacji potoków ruchu. Kierowca oraz pieszy mają swoje prawa i obowiązki. Kierowca powinien dostosować swą prędkość, aby zatrzymać się w przypadku gdy pieszy wejdzie na przejście dla pieszych. Pieszy natomiast powinien upewnić się, że może przekraczać przejścia dla pieszych. W sytuacji, gdy występują ograniczenia widoczności kierowca i pieszy nie są w stanie zrealizować swoich obowiązków w zakresie dostosowania dynamiki ruchu i upewnienia się co do możliwości dalszego przemieszczania. Pieszy widząc przejście dla pieszych ma wrażenie, że jest bezpieczny i często wkracza na jezdnię, natomiast kierujący nie mając szans na dostrzeżenie pieszych z odpowiednim wyprzedzeniem, są zaskakiwani i może okazać się, że ich prędkość jest zbyt duża aby bezpiecznie zatrzymać pojazd.

Zaleca się za pomocą fizycznych środków wyeliminować możliwość parkowania ograniczającego wymaganą widoczność.

Zawęzić za pomocą krawężników przekrój jezdni po obu stronach przejścia, tak aby pas ruchu miał nie więcej niż 3,75.

Poszerzyć azyl do minimum 2 m. Zamontować płytki prowadzące na wyspie azylu. Znaki C-9 należy zamontować w taki sposób, aby nie ograniczały widoczności. Uwaga dotycząca całej ul. Płockiej, to konieczność zawężenia pasów i wybudowaniu na środku jezdni wielofunkcyjnego pasa dzielącego.
