FORMULARZ AUDYTU BRD		Arkusz 1
Audytor	Joanna Wachnicka	
Data, Godzina	09.11.2020 11:48	
Pogoda	Zachmurzenie: Całkowite

METRYKA WEDŁUG INWENTARYZACJI			
NR PRZEJŚCIA	897		
DZIELNICA	Wola	KATEGORIA	powiatowa
ULICA	Płocka	LICZBA PASÓW	2
SKRZYŻOWANIE ZJAZD	Zawiszy		
OPIS	przez Płocką

Przejście przez ul. Płocką na skrzyżowaniu z ul. Zawiszy. Jezdnia nadrzędna.

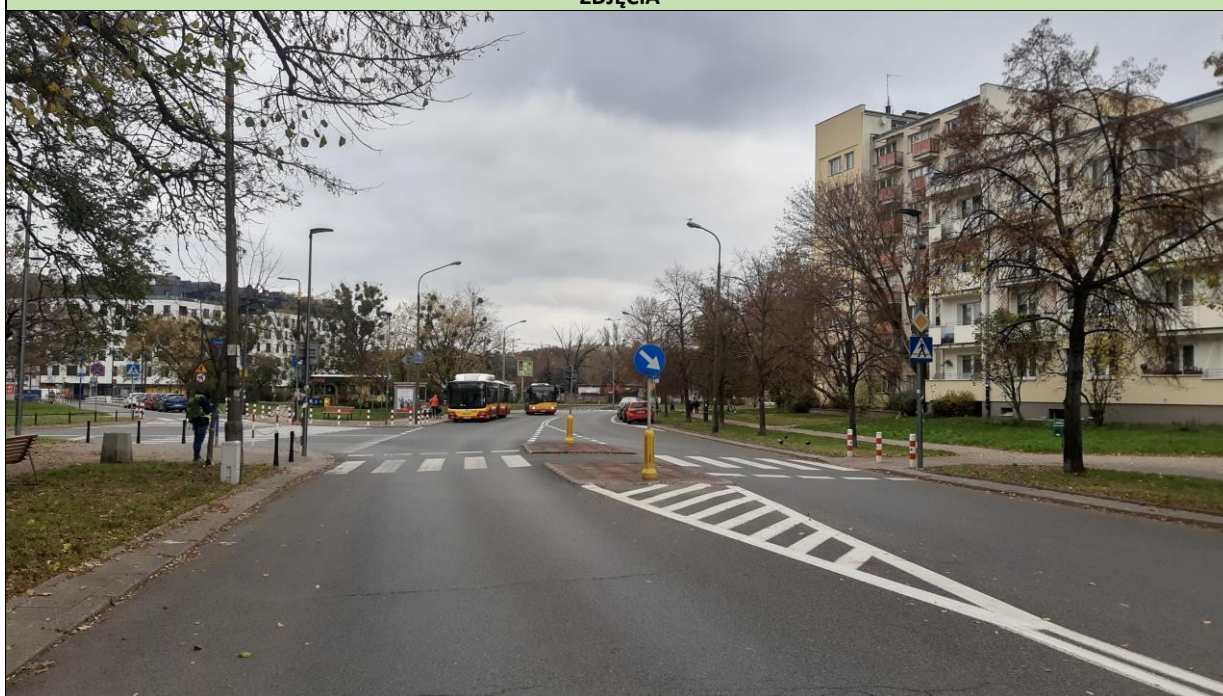
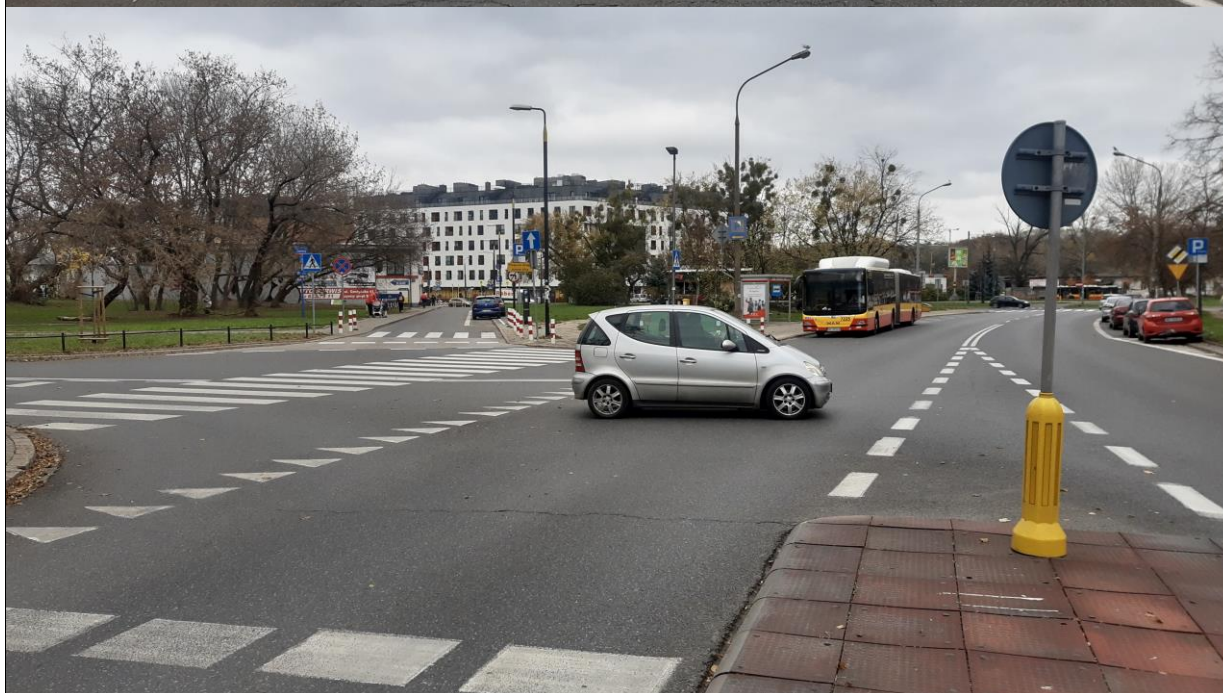
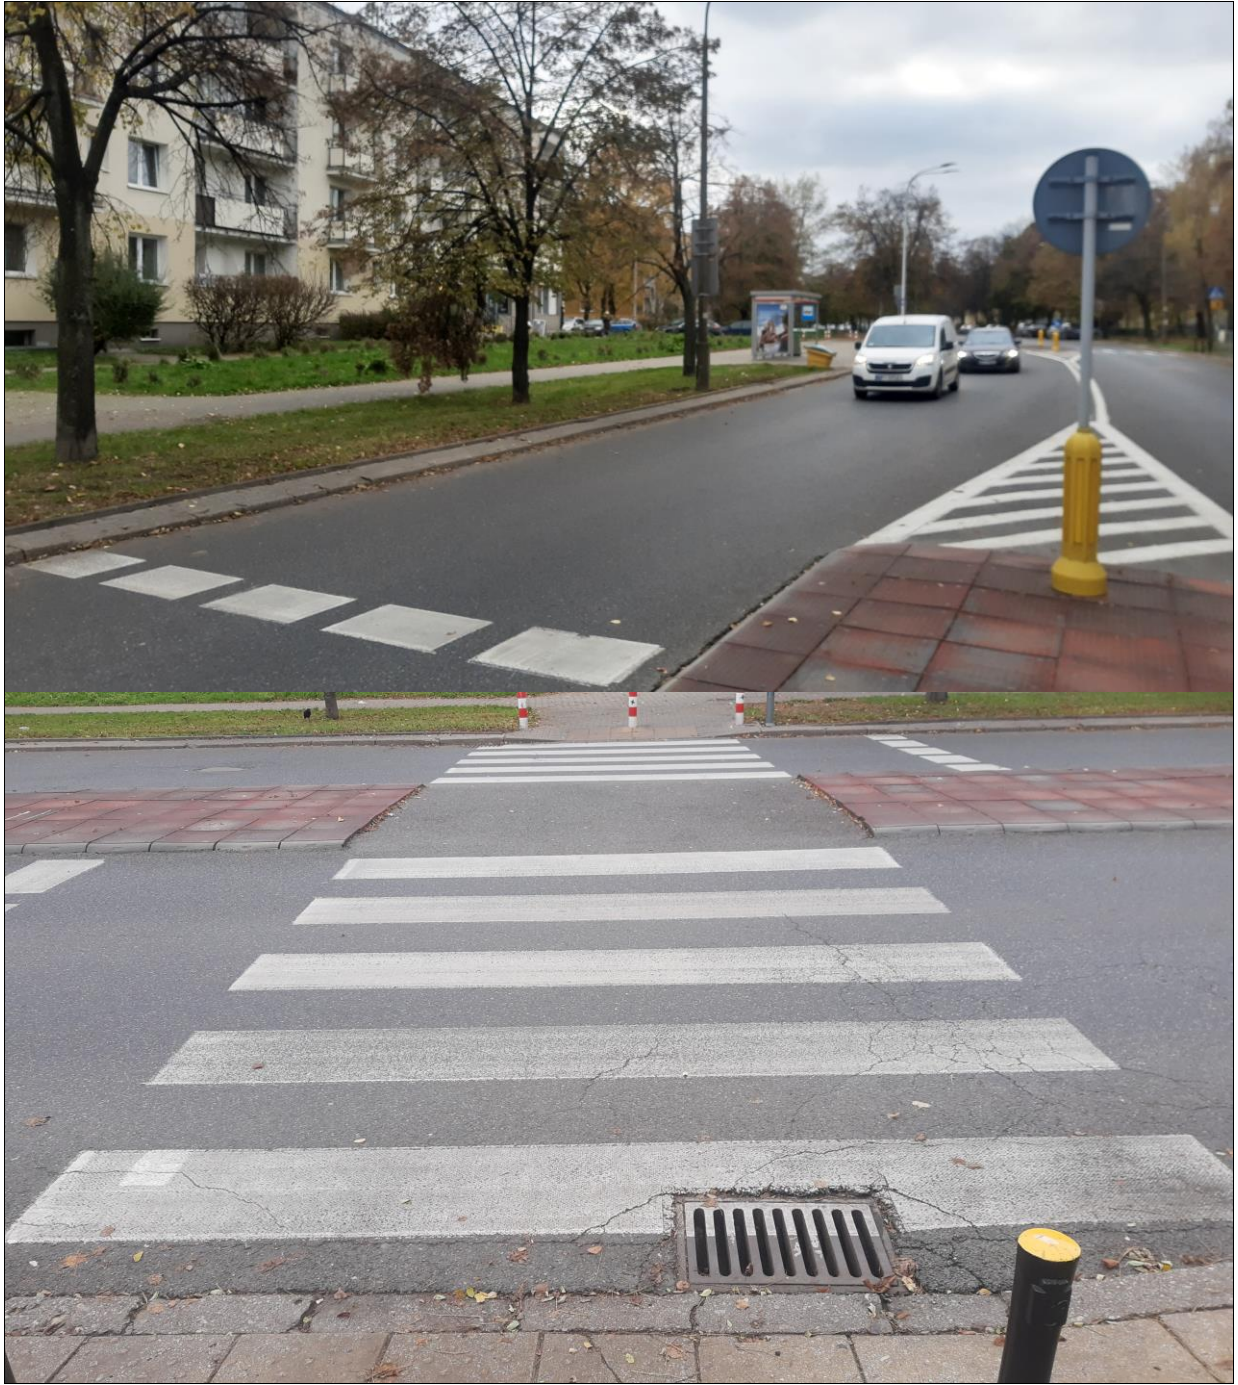
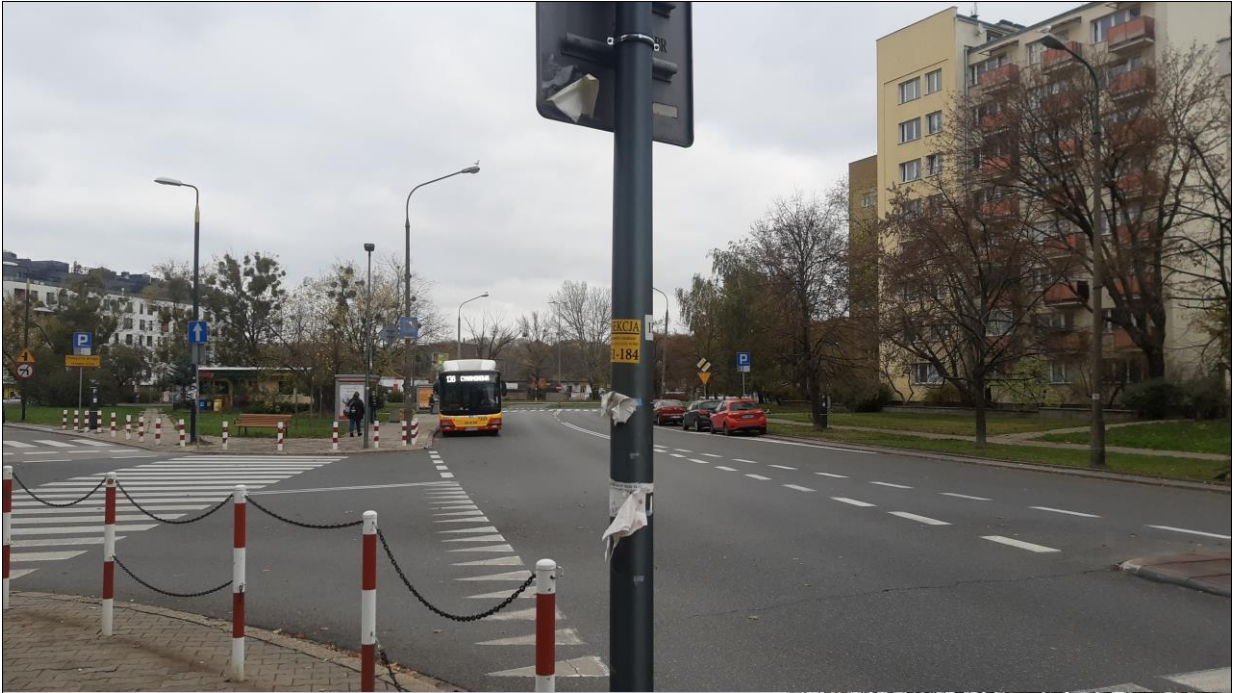
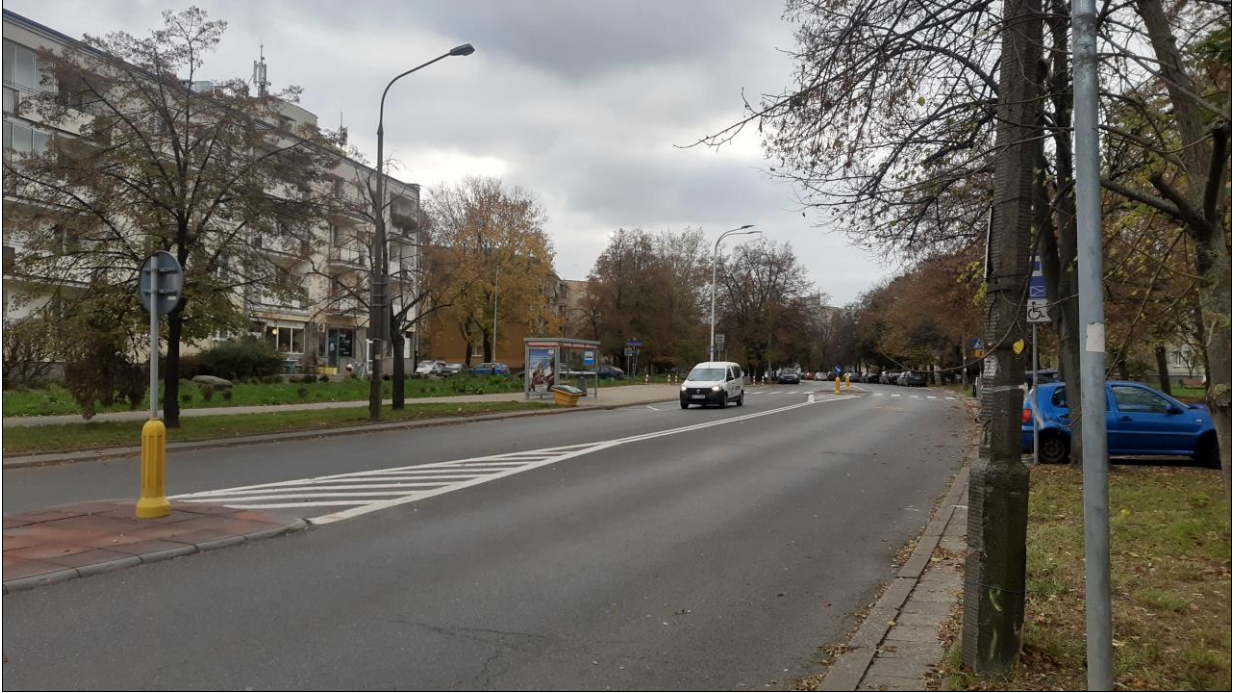
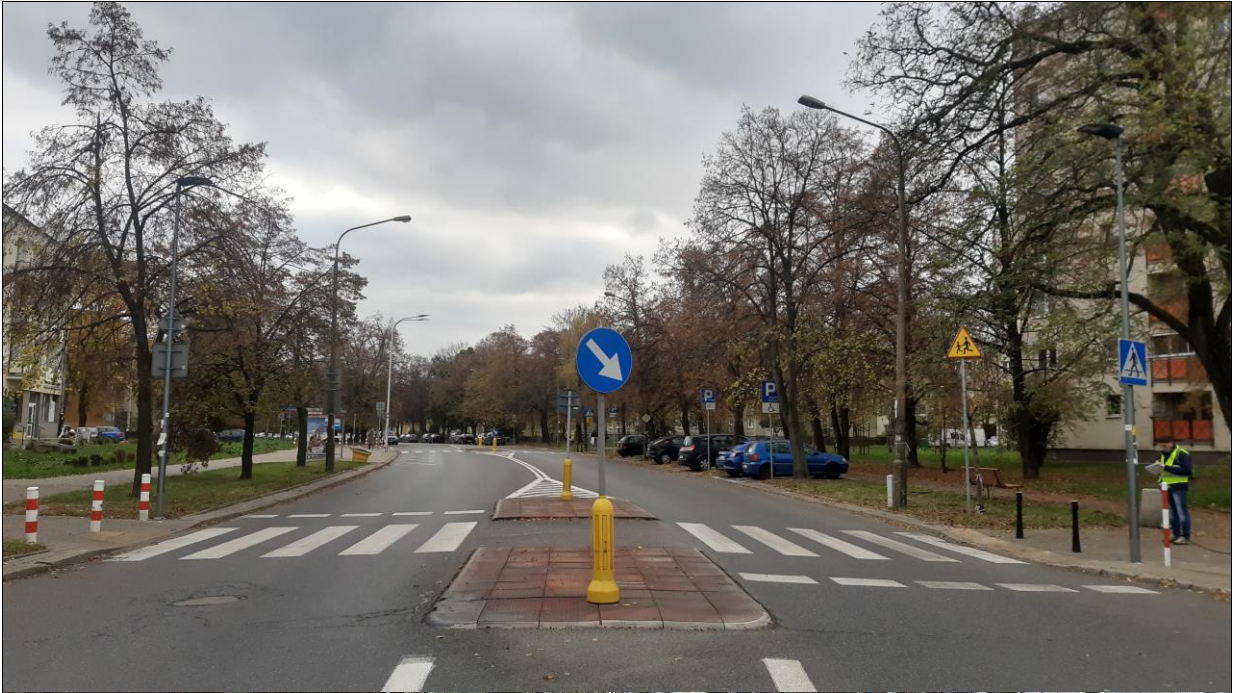
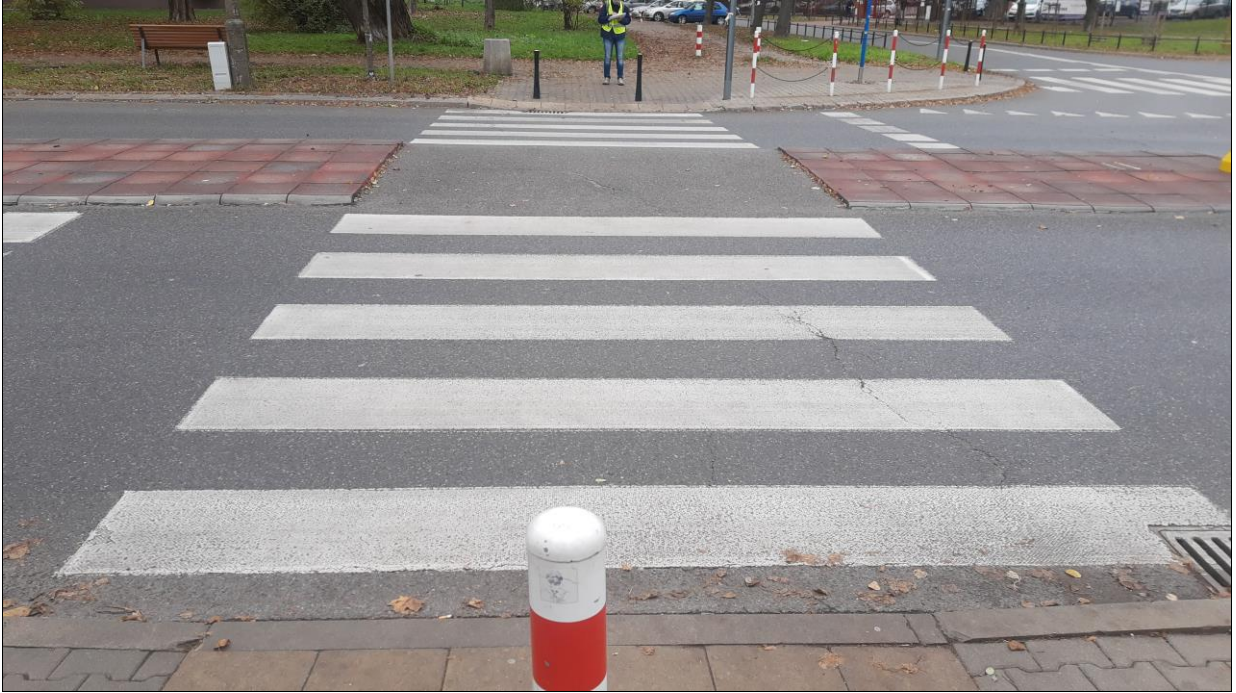
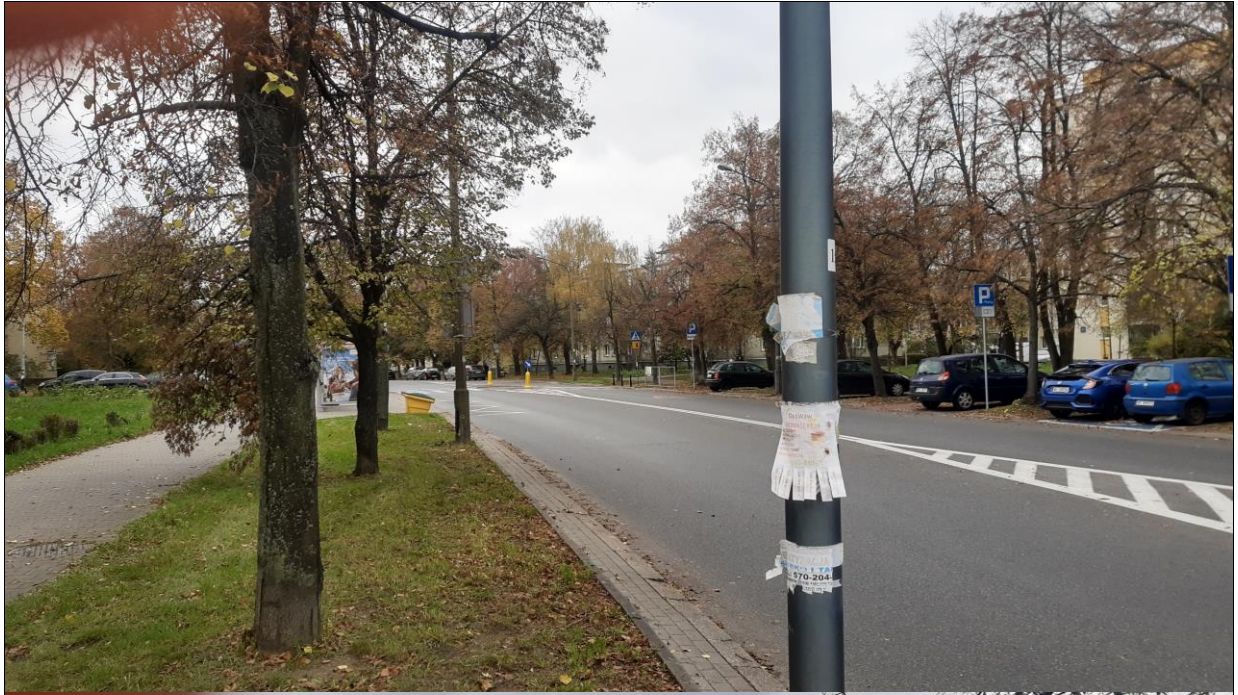
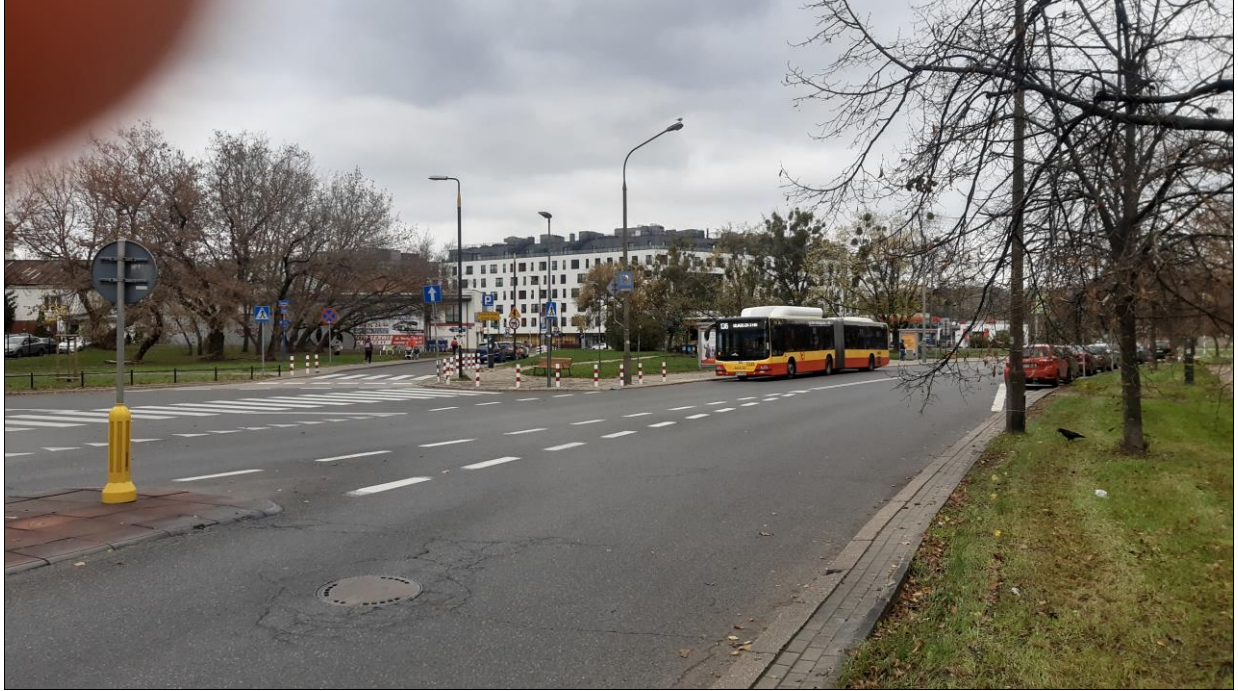
ZDJĘCIA

Cała jezdnia ma szerokość 12,7 metrów i pomimo zastosowania wyspy azylu nie zapewnia bezpieczeństwa pieszym. Pasy drogowe (każdy z nich ma 4,5m) pozostały nadal nadmiernie szerokie, przez co pieszy ma dłuższą drogę do przejścia i jest dłużej narażony na potrącenie. Przed przejściem jezdnia nie ma zwężenia, więc pasy ruchu mają ponad 6 metrów każdy, zachęca to do rozwijania większych prędkości. Jednocześnie zlokalizowano tam przystanki autobusowe na jezdni. Zaobserwowano, że pojazdy omijają autobus stojący na przystanku, jadąc w kierunku przejścia. Autobus stojący na przystanku ogranicza widoczność na przejściu.

Oznakowanie P-10 jest szersze niż rampa oraz zasięg płytek prowadzących. Przez to pieszy może się potknąć na granicy przejścia i chodnika, a w konsekwencji przewrócić, wpadając pod nadjeżdżający pojazd.

W obrębie przejścia zlokalizowano najniższy punkt zlewni wraz z wpustami deszczowymi, co powoduje spływ wody na przejście, a zimą może prowadzić do oblodzenia, stwarzającego dodatkowe zagrożenie dla pieszego.

Na wyspie azylu nie zamontowano płytek prowadzących i pieszy niewidomy nie wie, czy jest na jezdni czy na wyspie azylu.

Z jednej strony przejścia odnotowano obrócony znak pionowy. Ważne jest ustawienie znaku, zwłaszcza w godzinach nocnych, kiedy jego widoczność jest uzależniona od kąta padania światła reflektorów samochodowych. Zbyt późne dostrzeżenie przejścia może skutkować najechaniem na pieszego.

Zaleca się zawęzić za pomocą krawężników przekrój jezdni po obu stronach przejścia, tak aby pas ruchu miał nie więcej niż 3,75. Zawęzić również jezdnię przez przejściem, aby wyeliminować możliwość omijania autobusów i jechania pojazdów obok siebie. Wykonać rampę dla pieszych na całej szerokości przejścia, wraz z uzupełnieniem płytek prowadzących. Skorygować niweletę jezdni, w celu eliminacji najniższego punktu zlewni oraz usunąć wpusty deszczowe z oznakowania P-10. Zamontować płytki prowadzące na wyspie azylu dla pieszych. Ustawić znak pionowy tak, aby zapewnić jego widoczność w nocy.

Uwaga dotycząca całej ul. Płockiej, to konieczność zawężenia pasów i wybudowaniu na środku jezdni wielofunkcyjnego pasa dzielącego.
