FORMULARZ AUDYTU BRD		Arkusz 1
Audytor	Marcin Budzyński	
Data, Godzina	12.08.2020 14:04	
Pogoda	Słonecznie

METRYKA WEDŁUG INWENTARYZACJI			
NR PRZEJŚCIA	906		
DZIELNICA	Wola	KATEGORIA	powiatowa
ULICA	Jana Ostroroga	LICZBA PASÓW	2
SKRZYŻOWANIE ZJAZD	Ostroroga 35		
OPIS	przez Jana Ostroroga

FORMULARZ AUDYTU BRD		Arkusz 2
NR PRZEJŚCIA	906

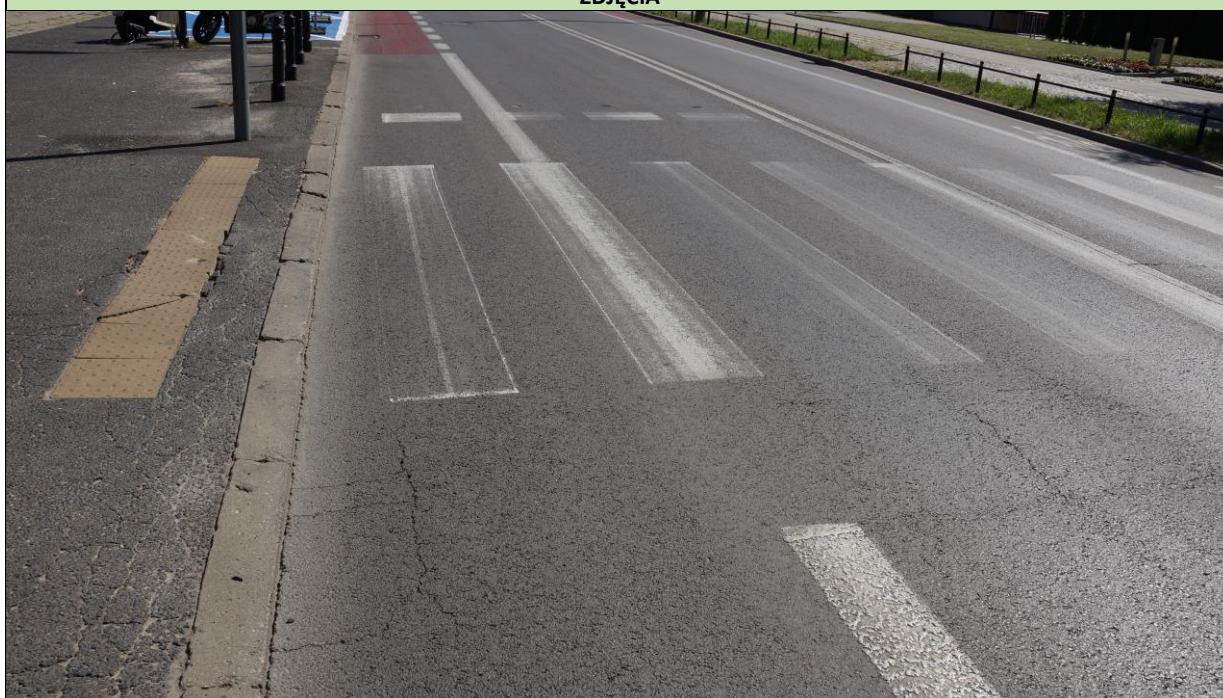
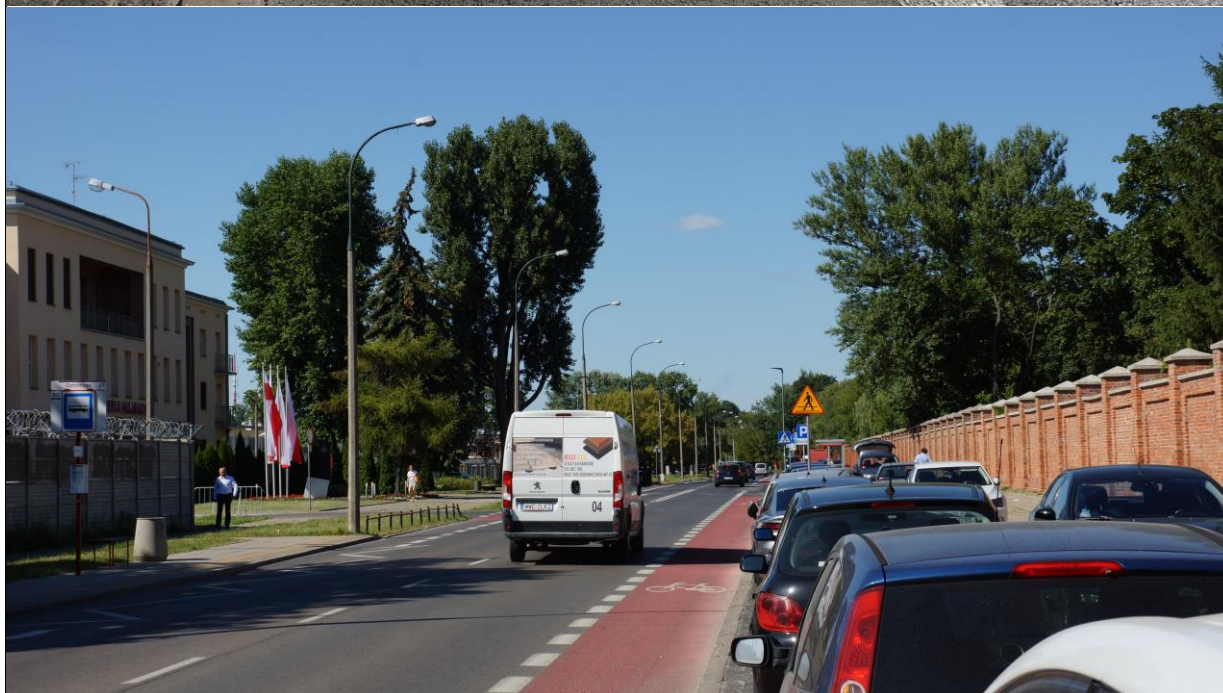
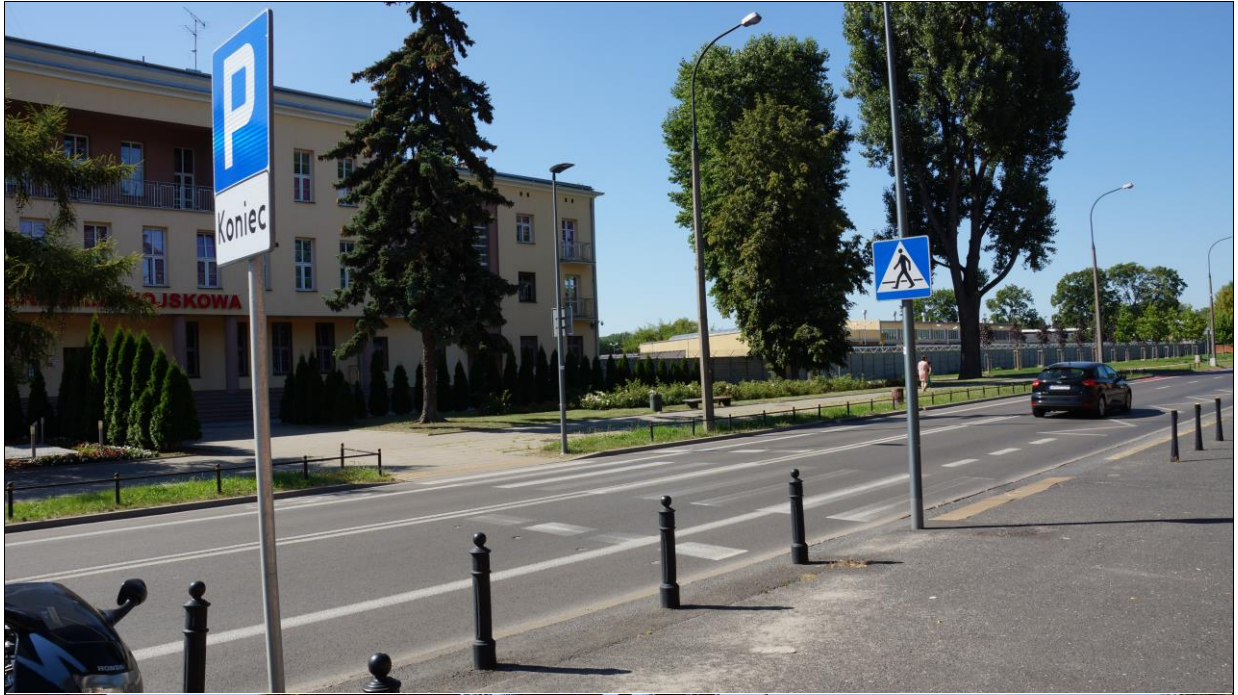
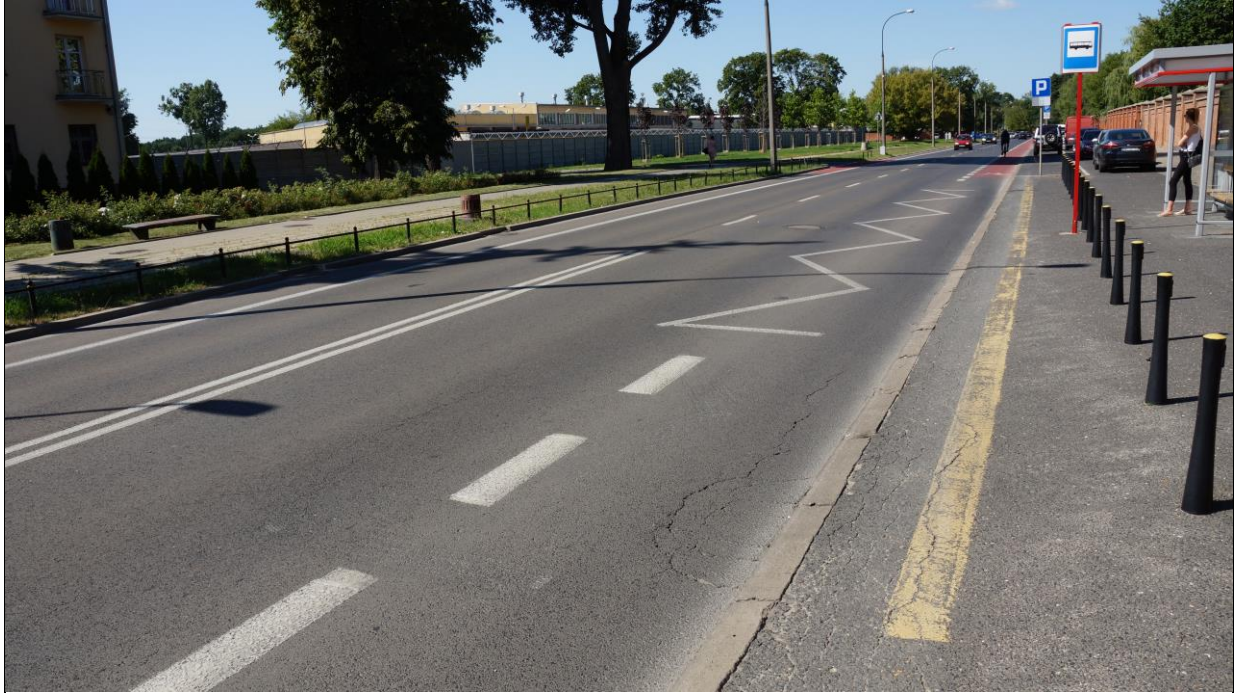
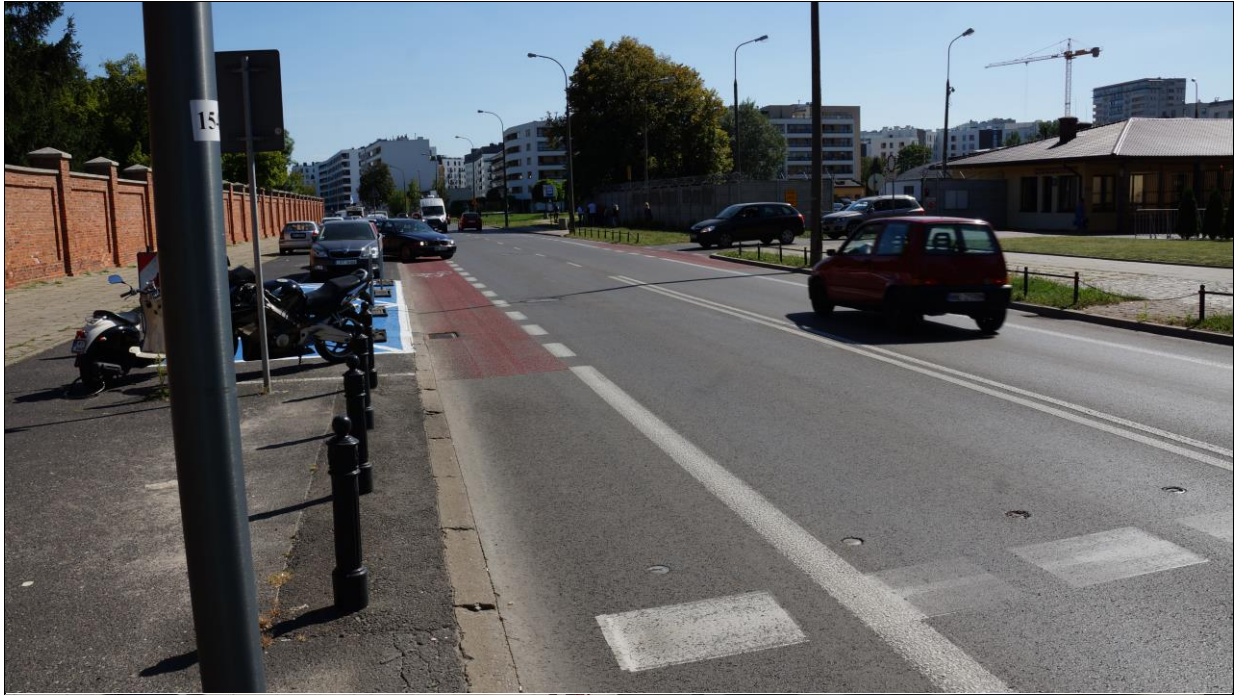
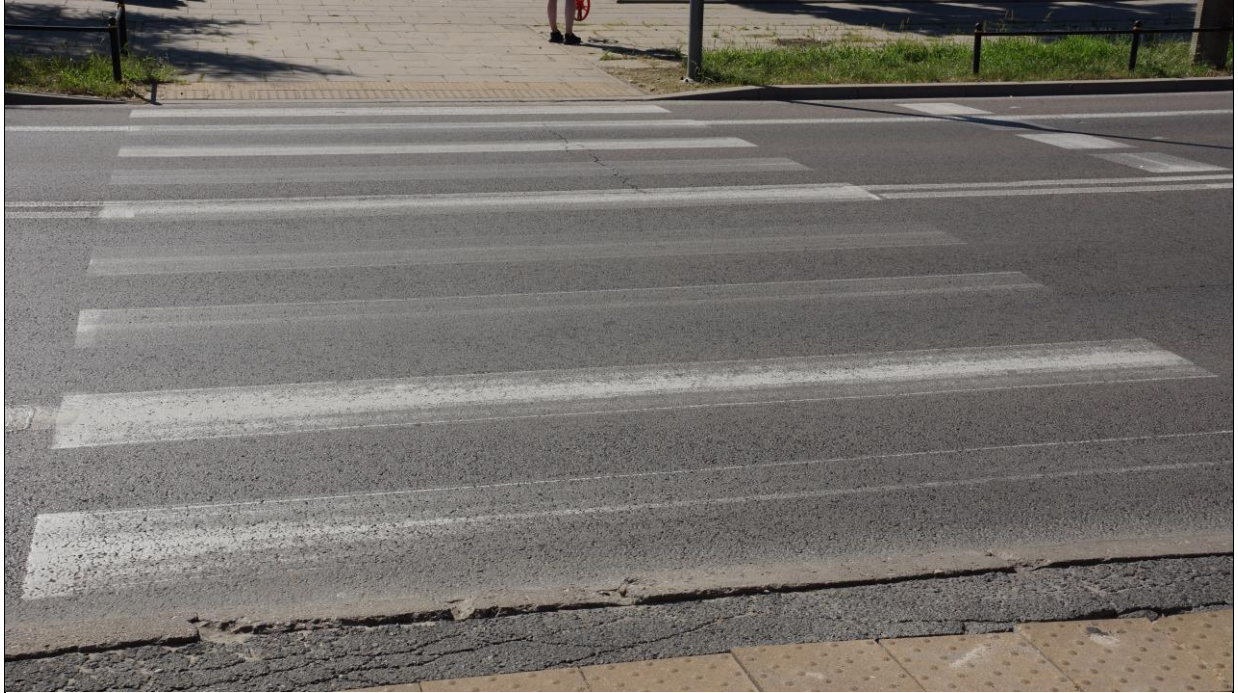
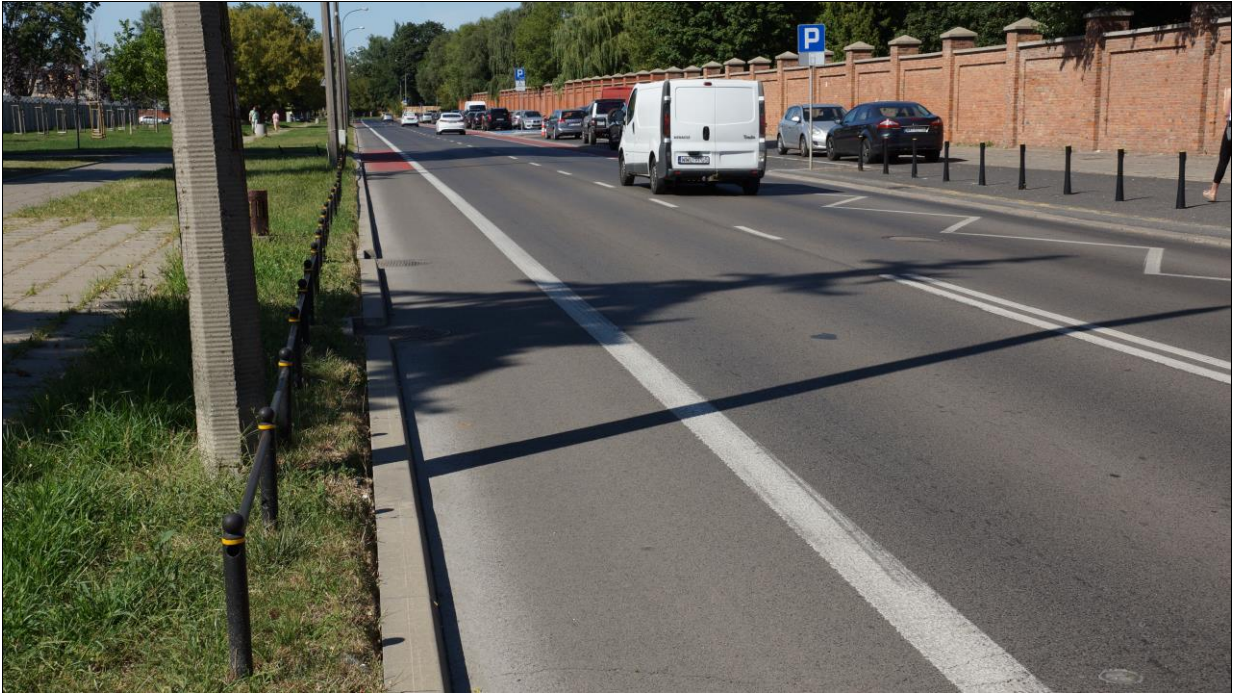
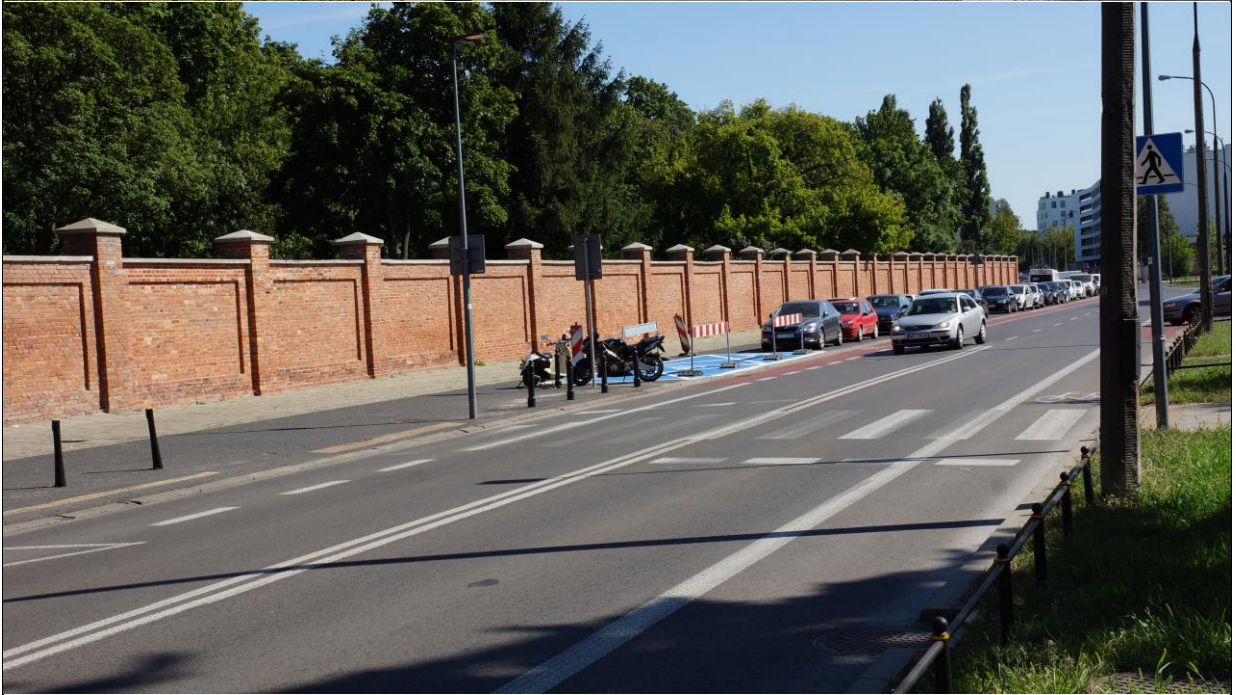
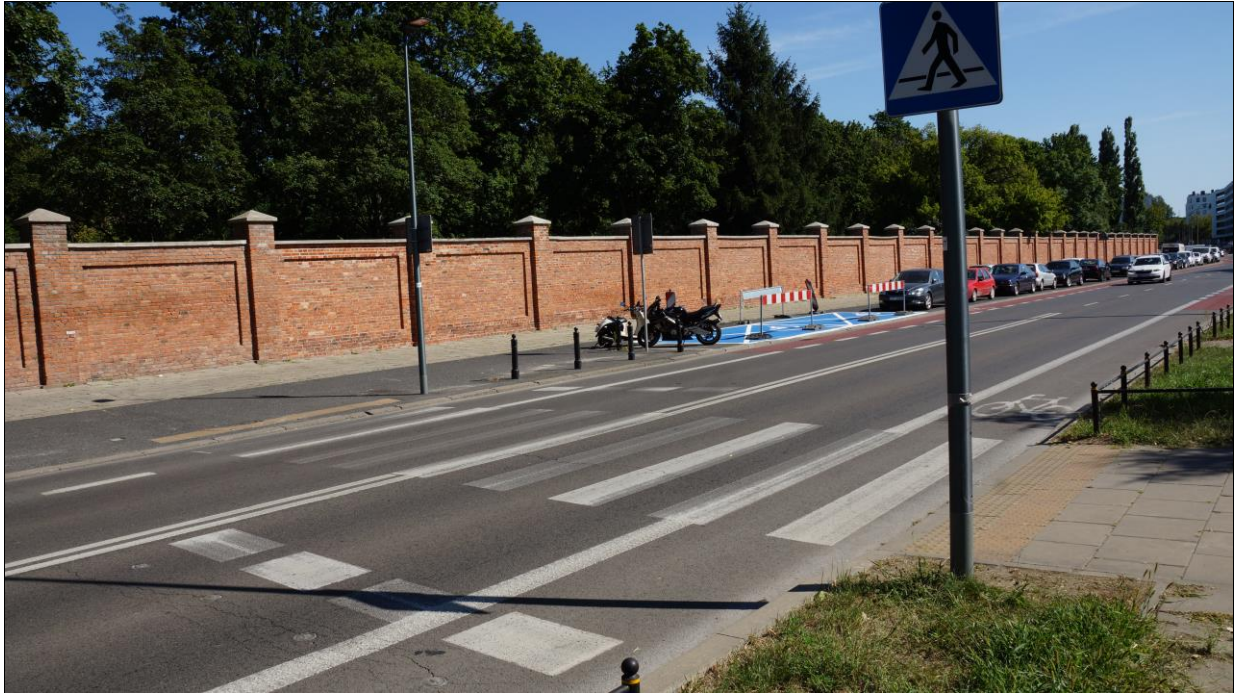
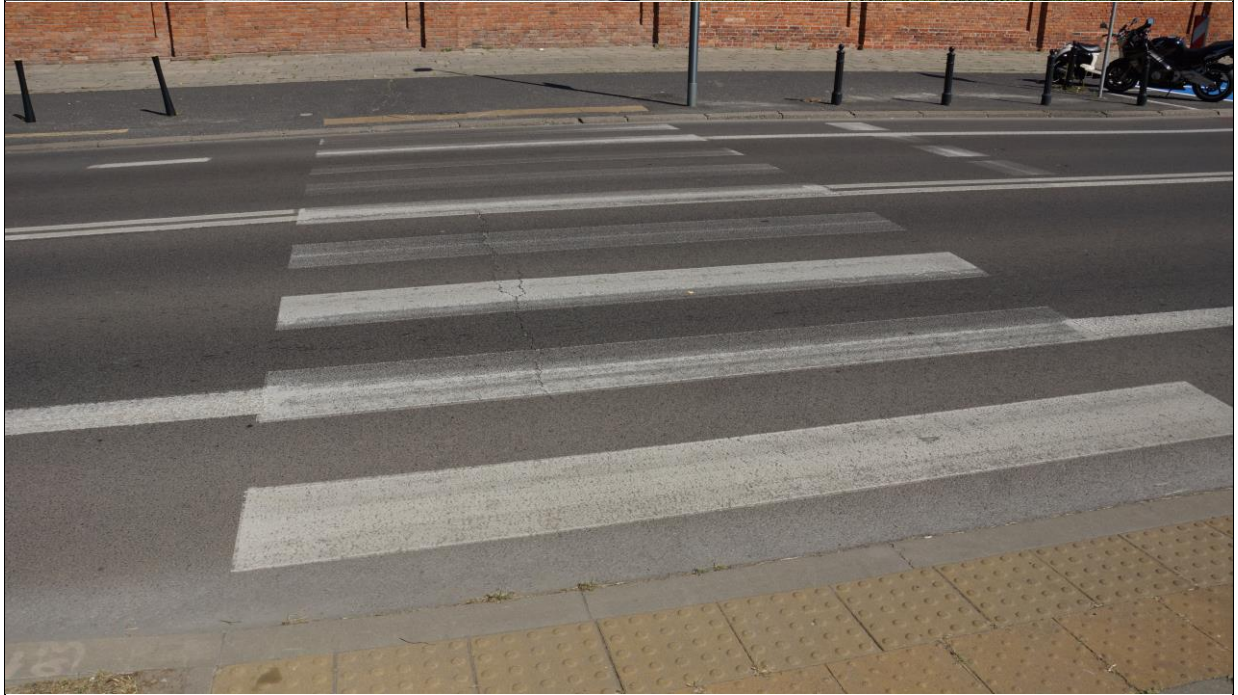
ZDJĘCIA

Przejście poza skrzyżowaniem.

Wysoka prędkość. Wiąże się to z ryzykiem najechania na pieszego i bardzo dużą ciężkością wypadków. Pieszy przy wysokiej prędkości pojazdów może niewłaściwie ocenić odległość i wejść na przejście, a jednocześnie kierowca może nie zdążyć wyhamować przed pieszym.

Widoczność ograniczona przez autobusy zatrzymujące się na przystanku autobusowym.

Ograniczenia widoczności mogą powodować bardzo groźne w skutkach sytuacje na drodze. Kierujący zbliżający się do przejścia muszą mieć możliwość dostrzegania pieszych zbliżających się do przejścia i jednocześnie piesi muszą mieć możliwość obserwacji potoków ruchu. Kierowca powinien dostosować swą prędkość, aby zatrzymać się w przypadku, gdy pieszy wkroczy na przejście dla pieszych. Pieszy natomiast powinien upewnić się, że może przekraczać przejścia dla pieszych. W sytuacji, gdy występują ograniczenia widoczności przez autobus stojący blisko przejścia, kierowca i pieszy nie są w stanie dostosować dynamiki ruchu i upewnić się co do możliwości dalszego przemieszczania. Pieszy widząc przejście dla pieszych ma wrażenie, że jest bezpieczny i często wkracza na jezdnię, natomiast kierujący nie mając szans na dostrzeżenie pieszych z odpowiednim wyprzedzeniem, są zaskakiwani i może okazać się, że ich prędkość jest zbyt duża aby bezpiecznie zatrzymać pojazd.

Zbyt długie przejście. Pieszy przekraczając długie przejście dla pieszych narażony jest na ryzyko potrącenia na długim odcinku. Pieszy będzie potrzebował więcej czasu (dłuższa luka czasową pomiędzy pojazdami), aby przekroczyć jezdnię. Powoduje to niepotrzebne zagrożenia niechronionych użytkowników ruchu.

Zły stan oznakowania poziomego. Ogranicza to rozpoznawalność przejścia dla pieszych.

Odnowić oznakowanie poziome.

Wykonać zatokę autobusową.

Wykonać wyspę azylu.

Alternatywnie zastosować sygnalizację świetlną (wzbudzaną).
