FORMULARZ AUDYTU BRD		Arkusz 1
Audytor	Marcin Budzyński	
Data, Godzina	04.08.2017 13:18	
Pogoda	Zachmurzenie: Częściowe

METRYKA WEDŁUG INWENTARYZACJI			
NR PRZEJŚCIA	95		
DZIELNICA	Ursynów	KATEGORIA	powiatowa
ULICA	Stryjeńskich	LICZBA PASÓW	2x2
SKRZYŻOWANIE ZJAZD	Przy Bażantarni		
OPIS	przez Stryjeńskich N

FORMULARZ AUDYTU BRD		Arkusz 2
NR PRZEJŚCIA	95

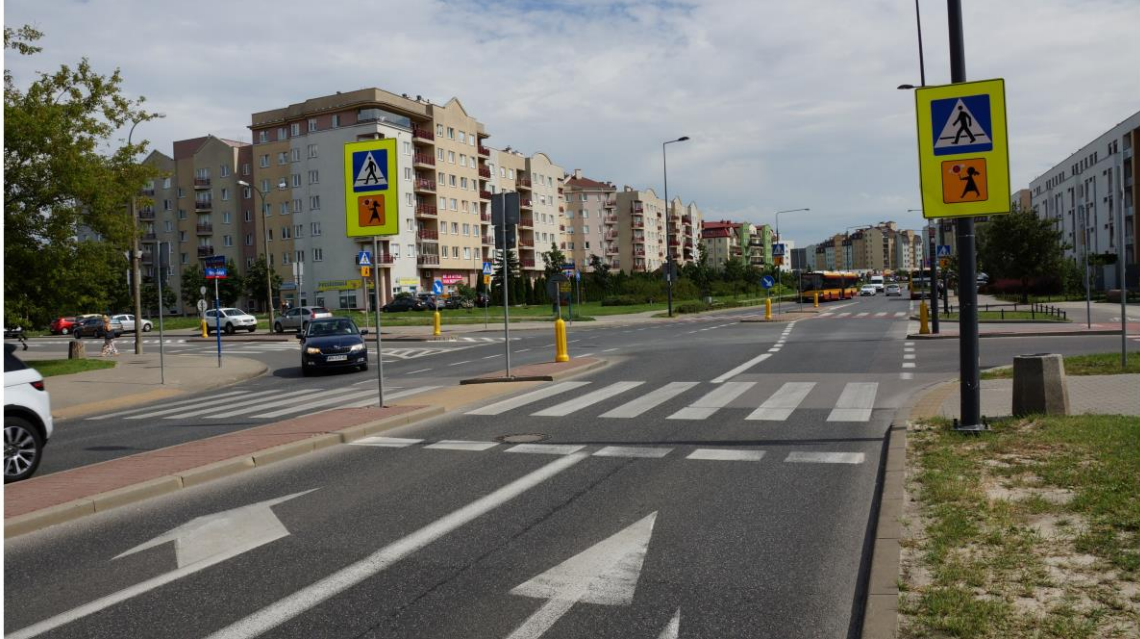
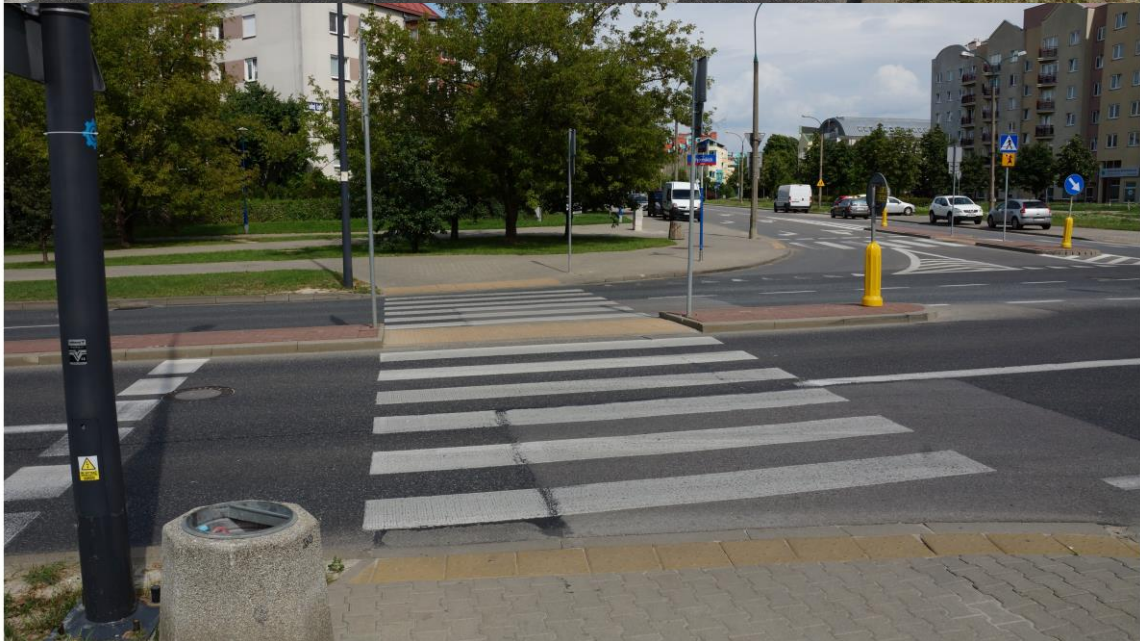
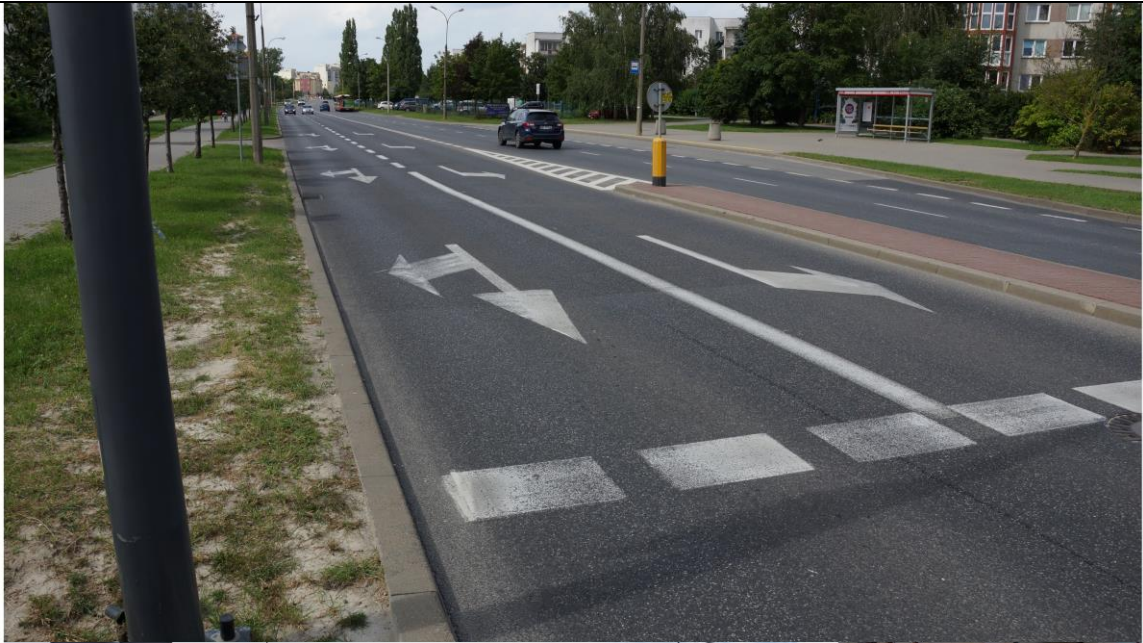
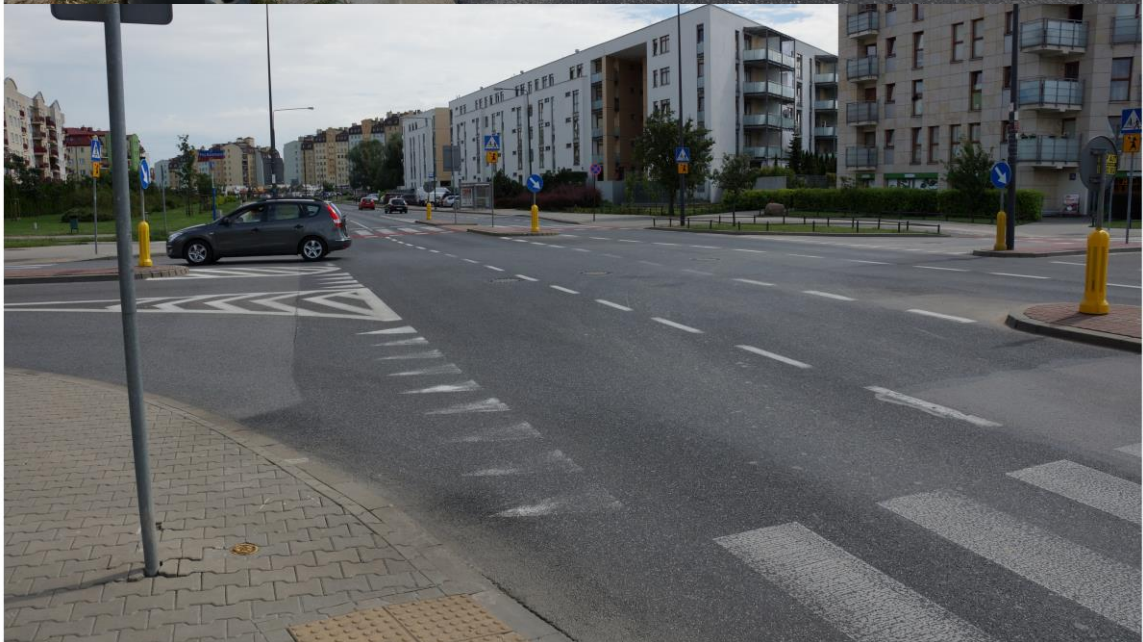
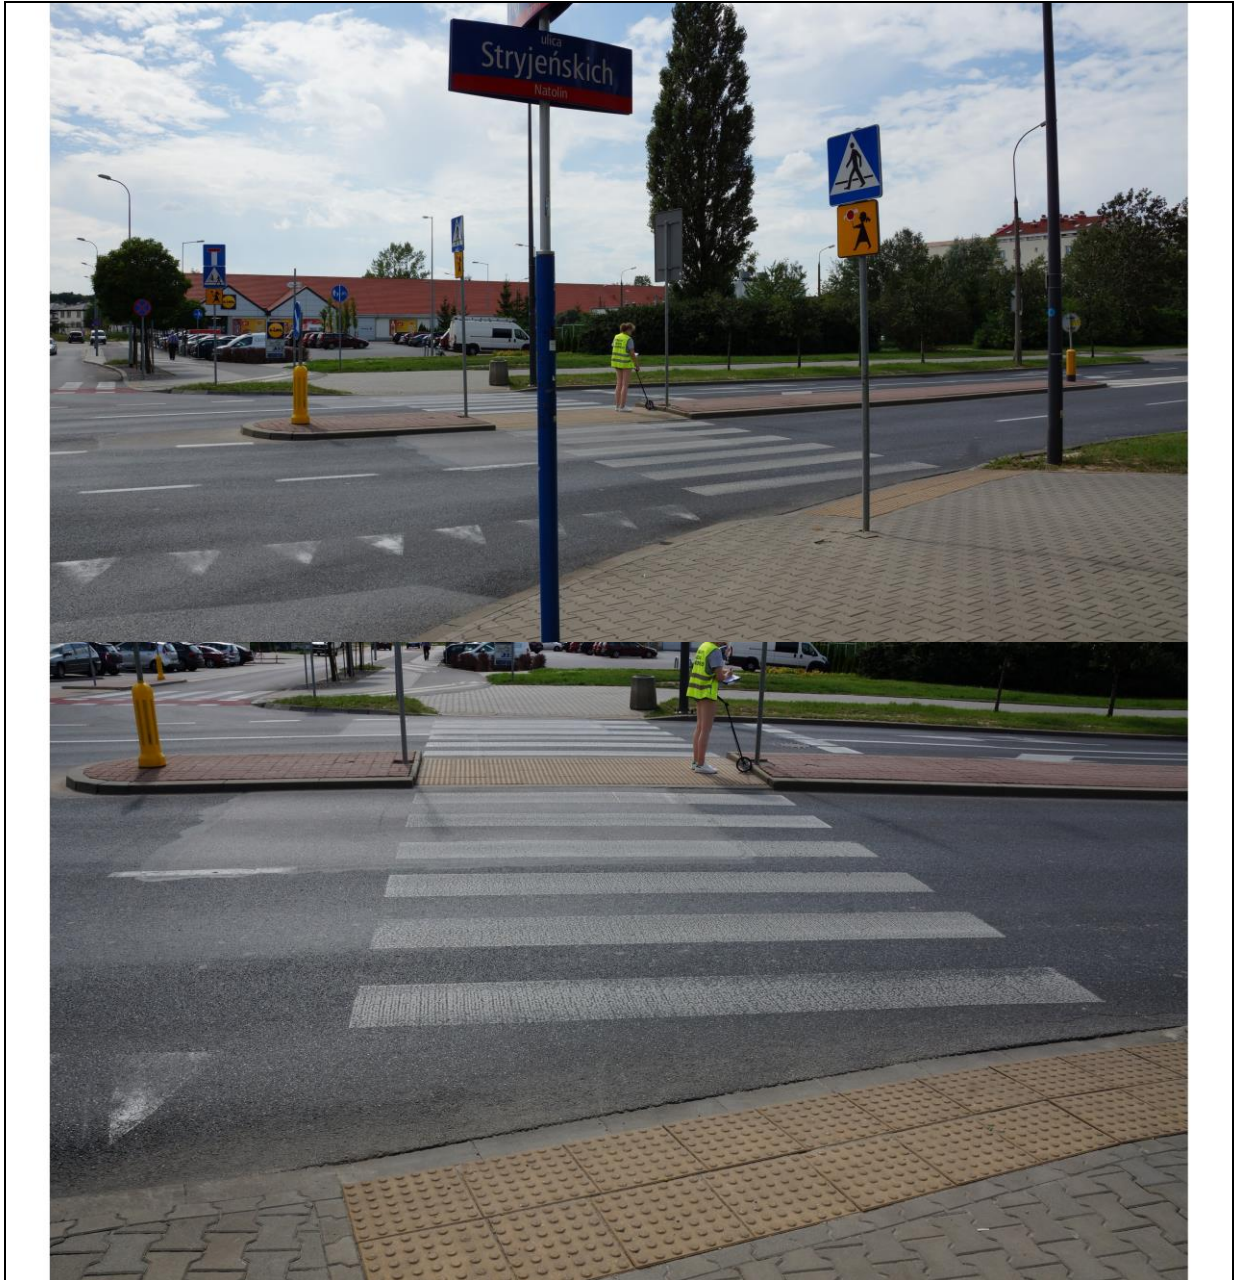
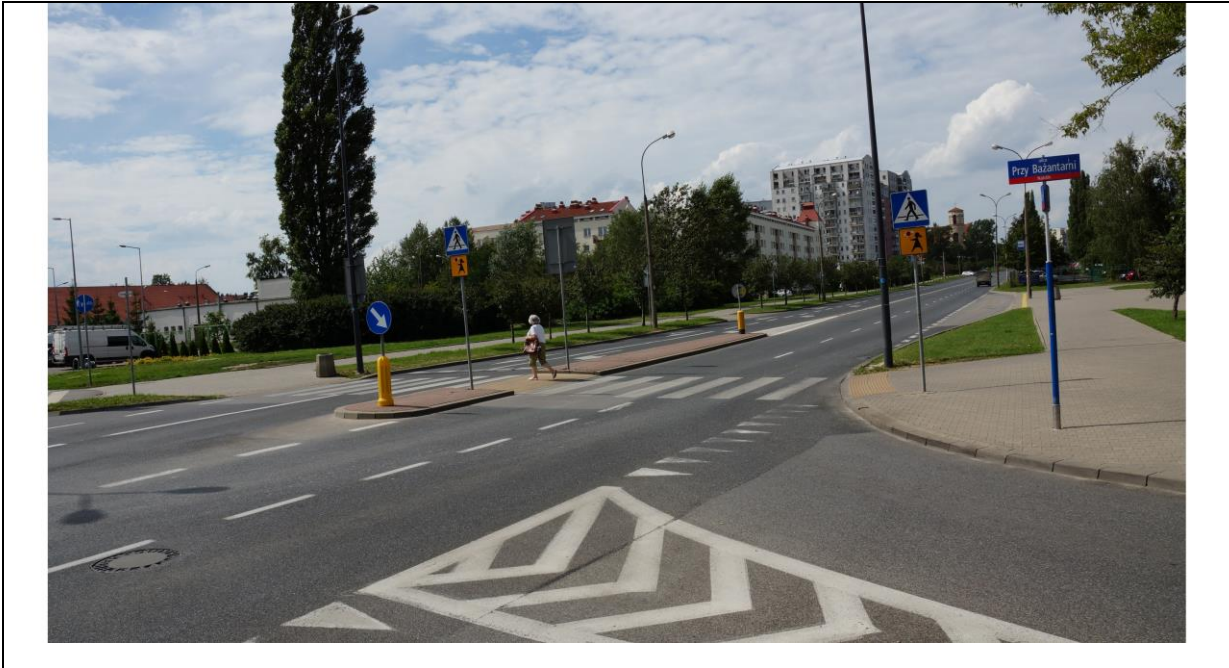
ZDJĘCIA

Przejście przez jezdnię główną.

Przejście z wyspą azylu, z przekrojem typu 2x2.

Potencjalnie wysoka prędkość. Długa prosta, szeroki przekrój, pomimo wyspy azylu, sprzyja takiej wysokiej prędkości, znacznie przekraczającej dopuszczony limit. Wiąże się to z ryzykiem najechania na pieszego i bardzo dużą ciężkością wypadków. Pieszy przy wysokiej prędkości pojazdów może niewłaściwie ocenić odległość i wejść na przejście, a jednocześnie kierowca może nie zdążyć wyhamować przed pieszym.

Zbyt długie przejście. Na obu kierunkach pieszy musi przejść przez dwa pasy ruchu. Powoduje to ryzyko najechania na pieszego w przypadku, gdy pojazd na jednym pasie zatrzyma się aby ustąpić pierwszeństwa pieszemu a pojazd na drugim pasie będzie kontynuować jazdę. W takiej sytuacji występuje bardzo poważne zagrożenie najechania na pieszego, przy braku wzajemnej widoczności pieszy – kierujący.

Przejście wrażliwe na zastawianie. Brak zabezpieczenia przed parkowaniem w bezpośrednim sąsiedztwie przejścia. Przy wysokiej prędkości spowoduje to bardzo poważne ograniczenia widoczności i zwiększy ryzyko najechania na pieszego.

Fizyczne wyeliminowanie możliwości parkowania w rejonie przejścia. Wzmoczony nadzór nad parkowaniem. Zainstalowanie sygnalizacji świetlnej (dotyczy też przejścia nr 96 i 97). Zastosowanie dodatkowych elementów uspokojenia ruchu.
