FORMULARZ AUDYTU BRD		Arkusz 1
Audytor	Joanna Żółtowska	
Data, Godzina	31.07.2020 12:05	
Pogoda	Słonecznie

METRYKA WEDŁUG INWENTARYZACJI			
NR PRZEJŚCIA	960		
DZIELNICA	Woła	KATEGORIA	powiatowa
ULICA	Żelazna	LICZBA PASÓW	2
SKRZYŻOWANIE ZJAZD	Nowolipie		
OPIS	przez Żelazną

FORMULARZ AUDYTU BRD		Arkusz 2
NR PRZEJŚCIA	960

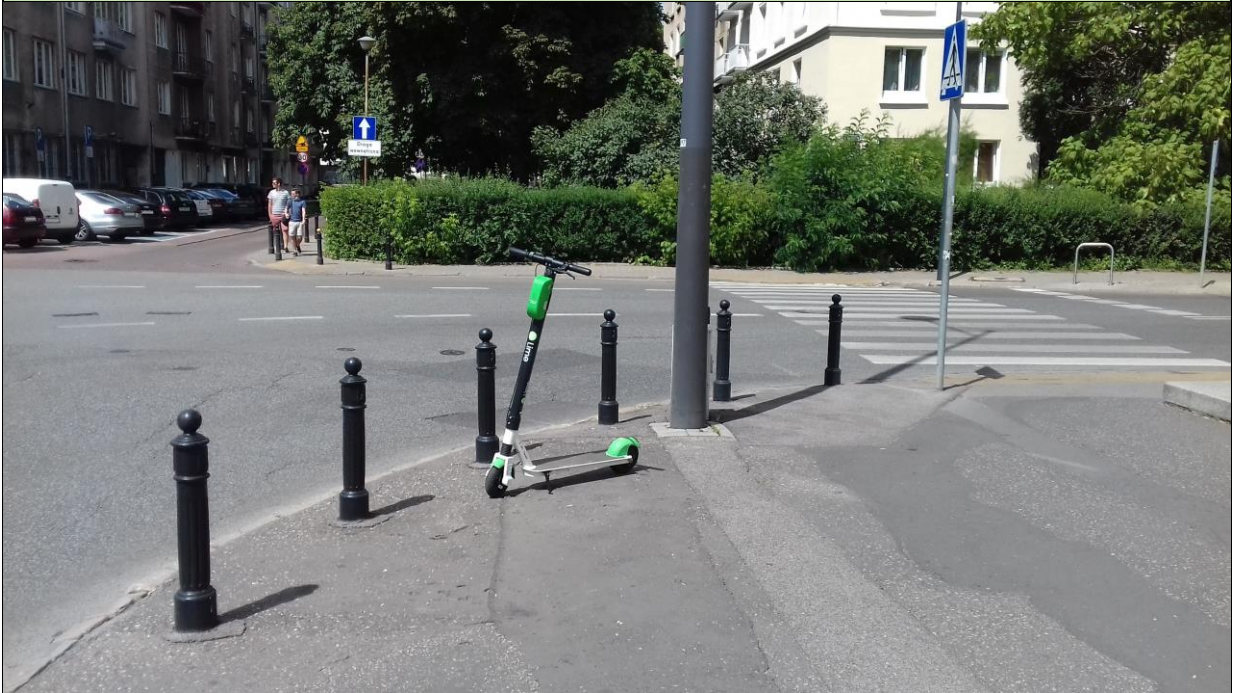
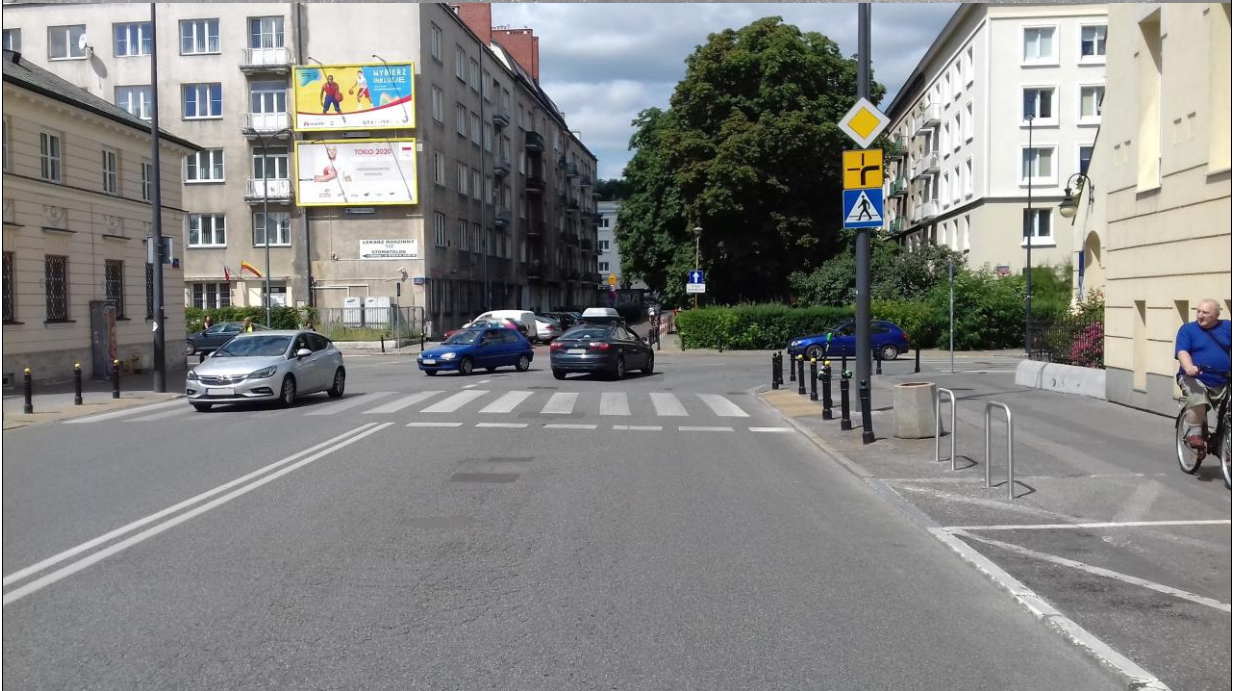
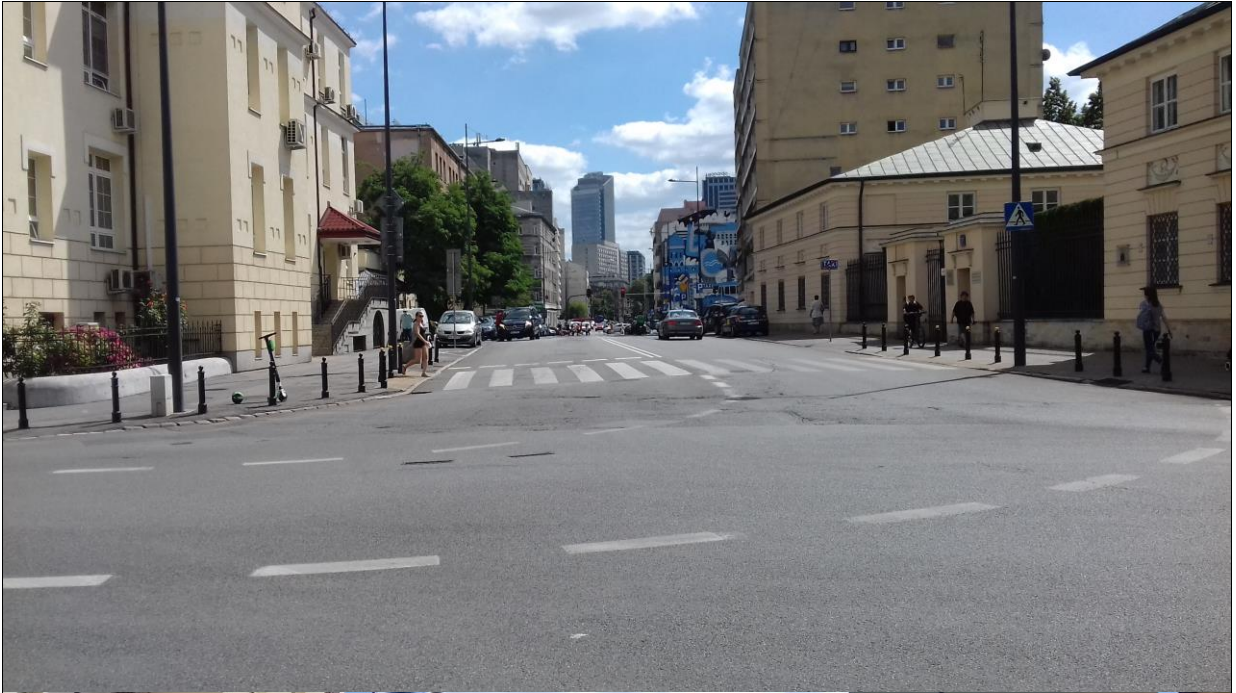
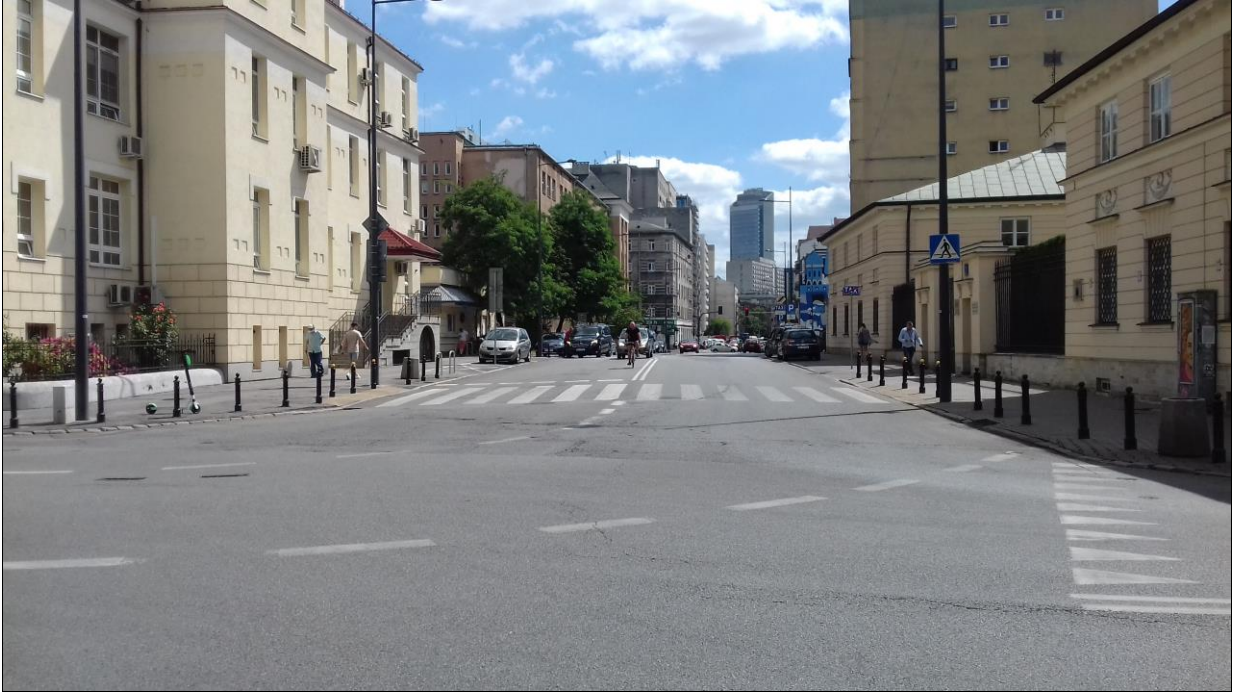
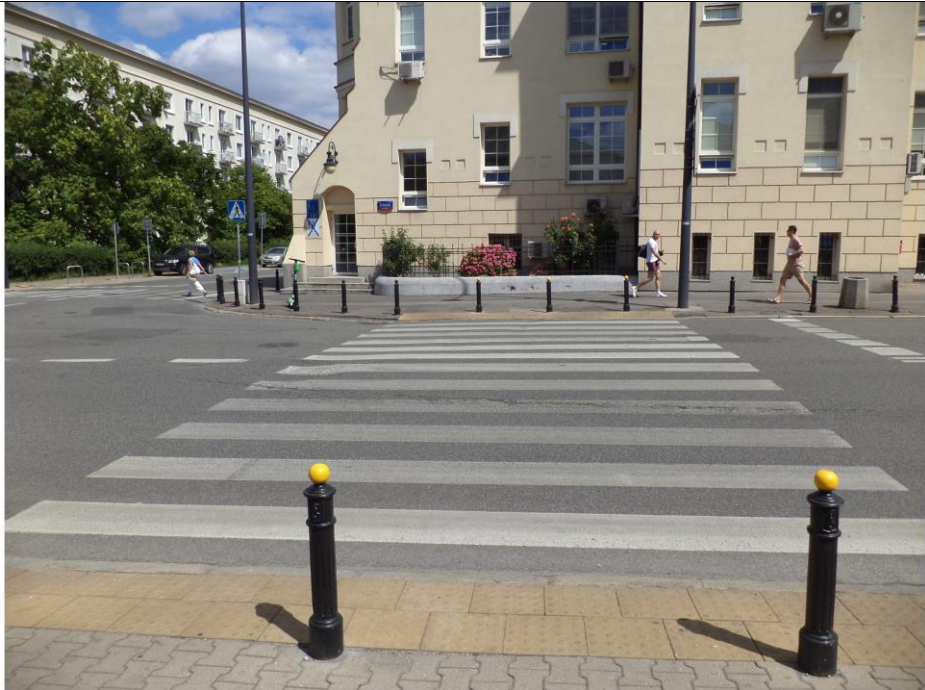
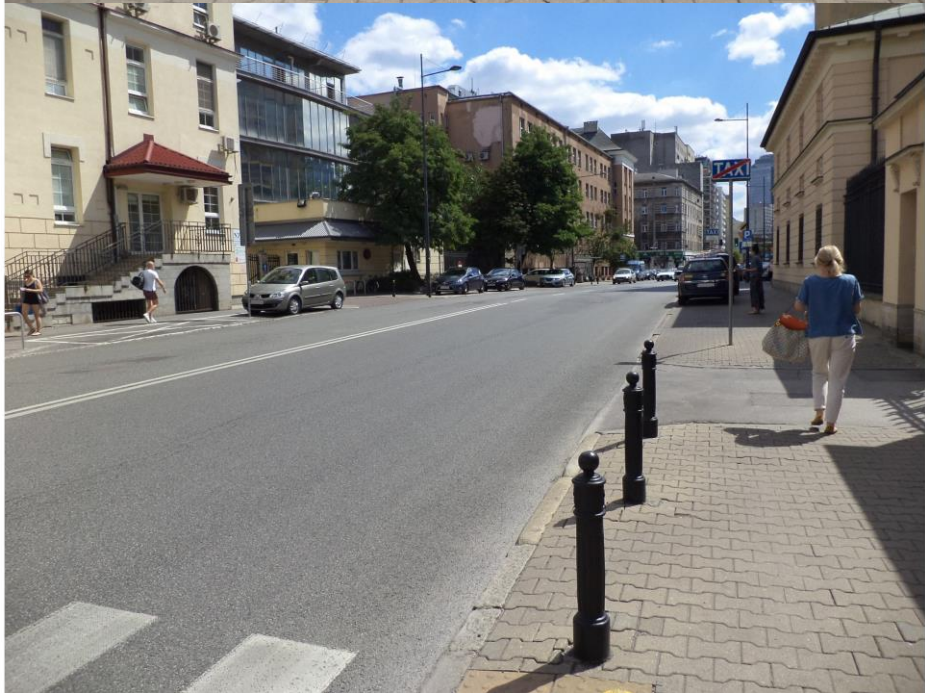
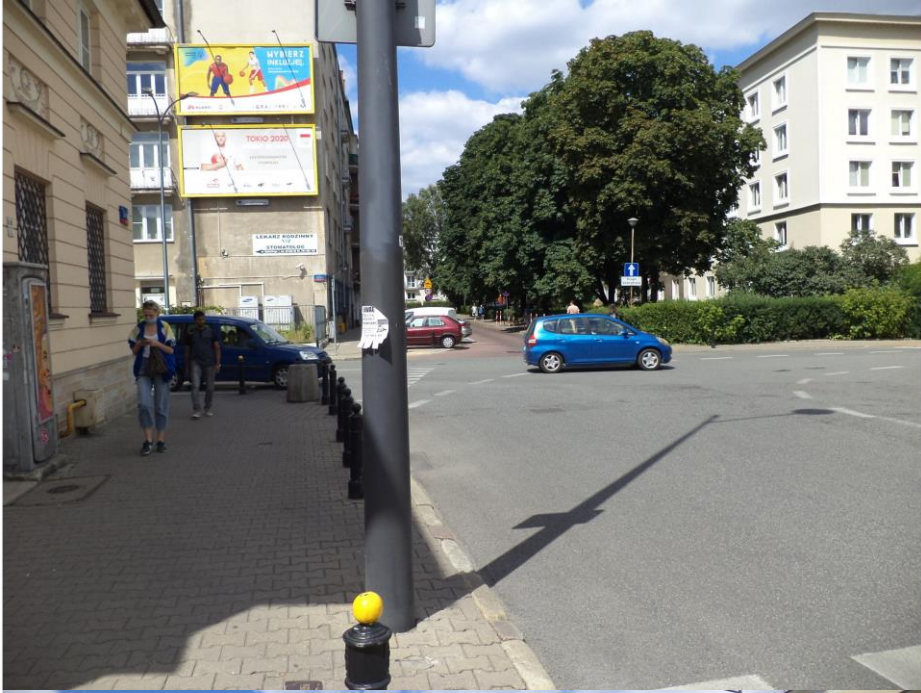
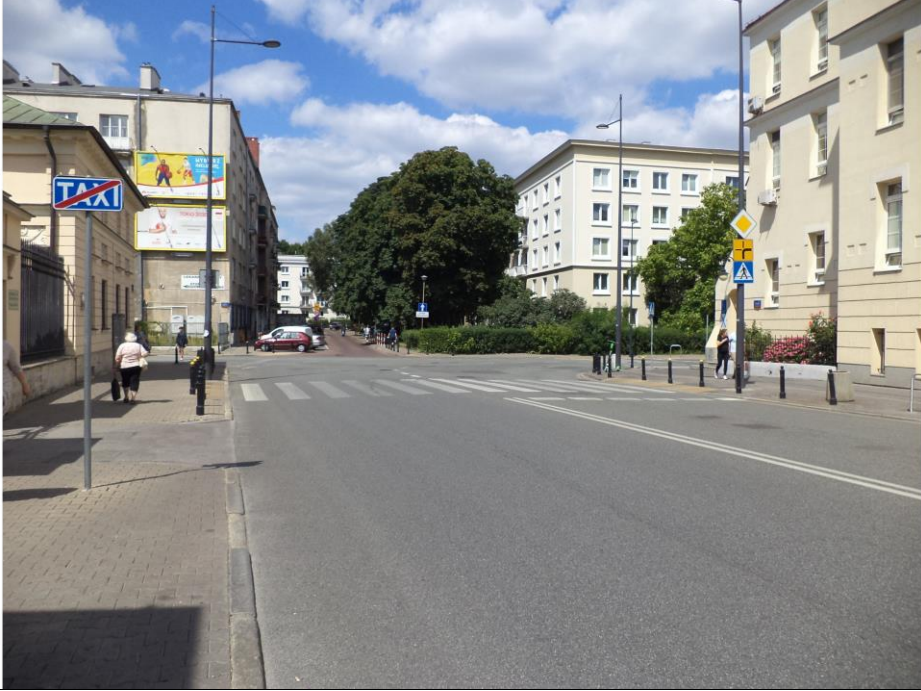
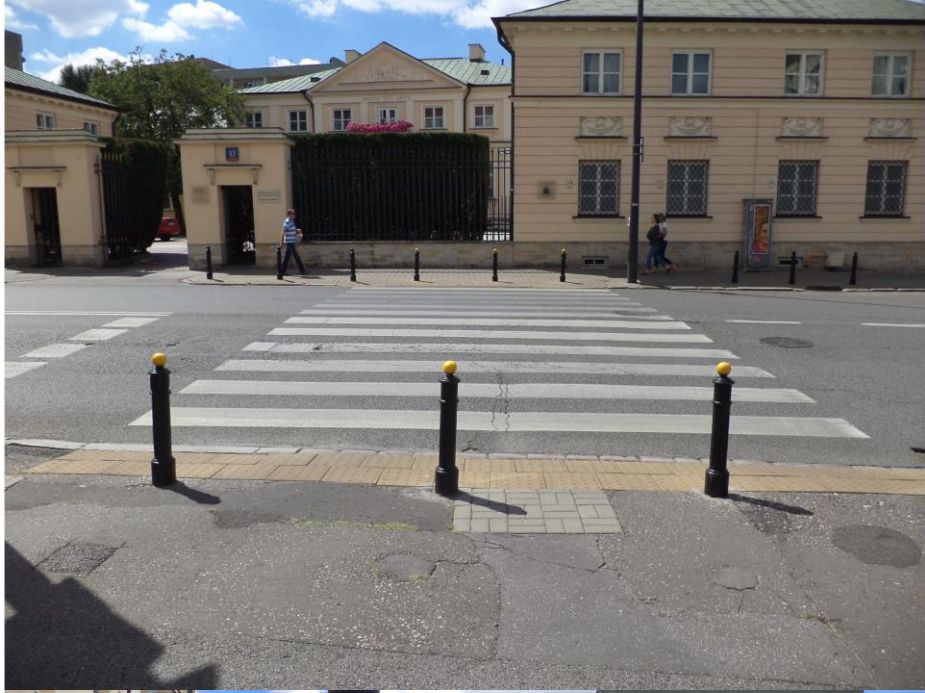
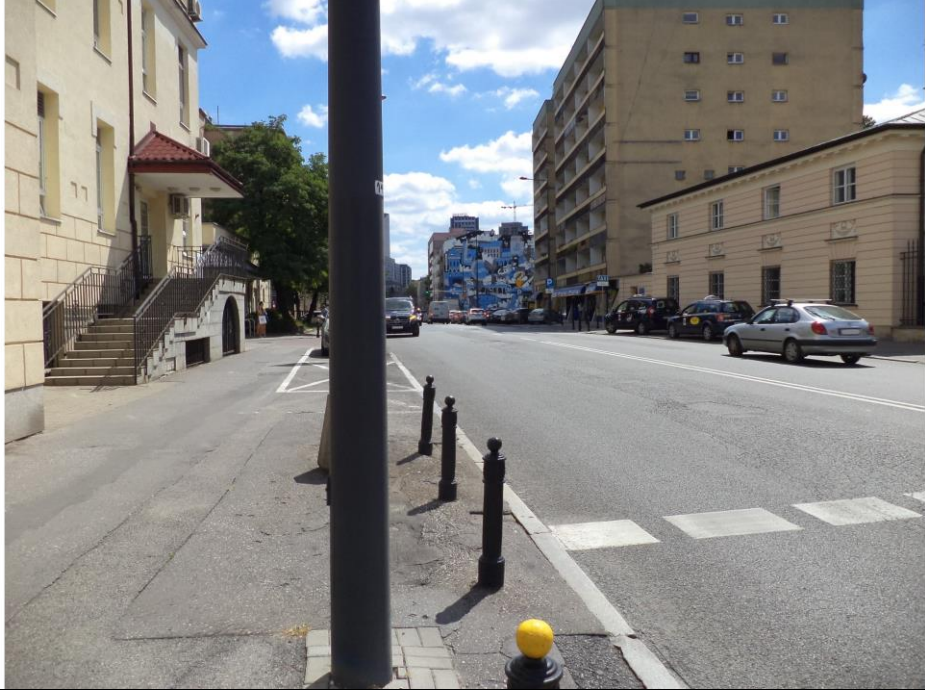
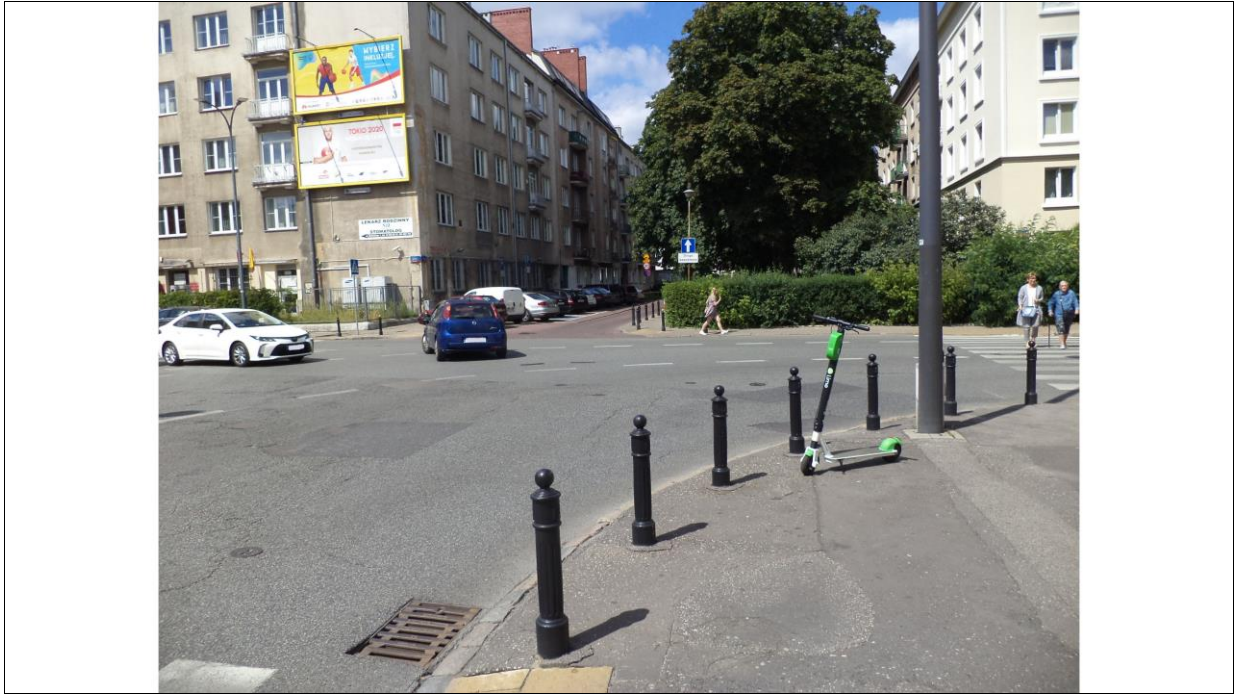
ZDJĘCIA

Przejście wyznaczono na ul. Żelaznej, przy wlocie w ul. Nowolipie. Na skrzyżowaniu obu ulic funkcjonuje łamane pierwszeństwo. Północny wlot ulicy Żelaznej i wlot ul. Żytniej od zachodu są wlotami podporządkowanymi. Ciąg ulic z pierwszeństwem przejazdu, Nowolipie i Żelaznej jest dwukierunkowy, z obustronnymi szerokimi chodnikami. Rejon skrzyżowania stanowi tradycyjna zabudowa mieszkaniowa oraz budynki użyteczności publicznej. Przejście znajduje się pomiędzy chodnikami zlokalizowanymi po obu stronach ul. Żelaznej, po południowej stronie skrzyżowania. W bezpośrednim rejonie przejścia częściowo uniemożliwiono parkowanie na krawędzi chodnika zamontowanymi słupkami. Przejście ma oznakowane pionowe i poziome.

Łamane pierwszeństwo na jezdni przed przejściem wprowadza poważne zagrożenie dla pieszego, który może nie spodziewać się szybko nadjeżdżającego pojazdu od tyłu, szczególnie przy poruszaniu się w kierunku zachodnim. Łatwo może dojść do najechania pieszego i groźnej w skutkach kolizji.

Ze względu na szerokość ulicy Żelaznej w miejscu, gdzie wyznaczono przejście dla pieszych, jest ono bardzo długie. Szerokość pasa ruchu od strony północnej na jezdni jest powiększona. Cofnięcie krawędzi przejścia powoduje dodatkowe zagrożenie dla pieszego, który może nie zostać zauważony przez kierowcę. Pieszy przechodzący przez przejście jest długi czas eksponowany na kolizję z pojazdem, co może być groźne w skutkach.

Na przejściu występują pewne ograniczenia widoczności, spowodowane przez istniejącą zabudowę oraz parkowanie.

Chodnik w rejonie dojścia do przejścia od strony wschodniej jest w złym stanie technicznym. Występują tu nierówności i zagłębienia, w których może zakleszczyć się obcas buta lub laska osoby starszej, co może grozić kontuzją pieszego.

Wskazane jest dostosowanie geometrii wlotów skrzyżowania do wprowadzonej organizacji ruchu. Skrzyżowanie wymaga przebudowy.

Wskazane jest skrócenie przejścia dla pieszych. Należy rozważyć zawężenie jezdni, dzięki czemu skróci się drogę pieszego przez jezdnię. Można rozważyć wprowadzenie wyspy azylu na przejściu. Wskazana jest przebudowa geometrii skrzyżowania.

Zawężenie jezdni na przejściu dla pieszych poprawi warunki widoczności na przejściu. Należy także ograniczyć fizycznie możliwość parkowania w strefie widoczności przejścia.

Należy wykonać remont chodnika w rejonie dojścia do przejścia dla pieszych.
