Zarząd
Dróg Miejskich
w Warszawie

RAPORT Z BADANIA FUNKCJONOWANIA I ATRAKCYJNOŚCI PLACU PIĘCIU ROGÓW

Warszawa, luty 2024 r.

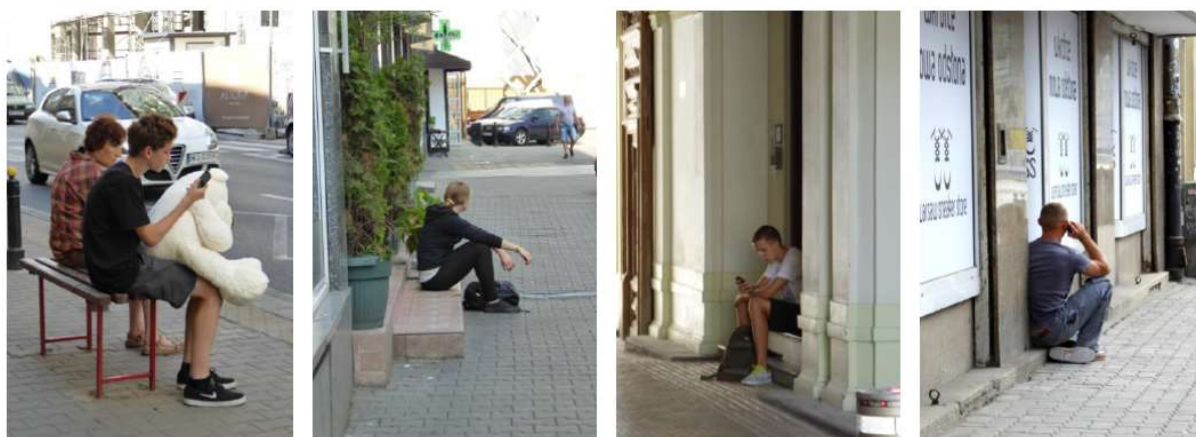
Ilustracja 5. Przechodnie wykorzystujący krawężniki, schodki itp. do siedzenia

Jedynymi publicznymi **miejscami siedzącymi** na obszarze obecnego placu Pięciu Rogów oraz w jego najbliższej okolicy była ławka na przystanku autobusowym przy ul. Zgoda oraz dwa niewielkie stoliki z krzesłami w podcieniu Kamienicy Braci Jabłkowskich. Z powodu niedostatku elementów małej architektury do siedzenia, użytkownicy przestrzeni wykorzystywali w tym celu znajdujące się w okolicy schodki, murki lub krawężniki (ryc. 5).

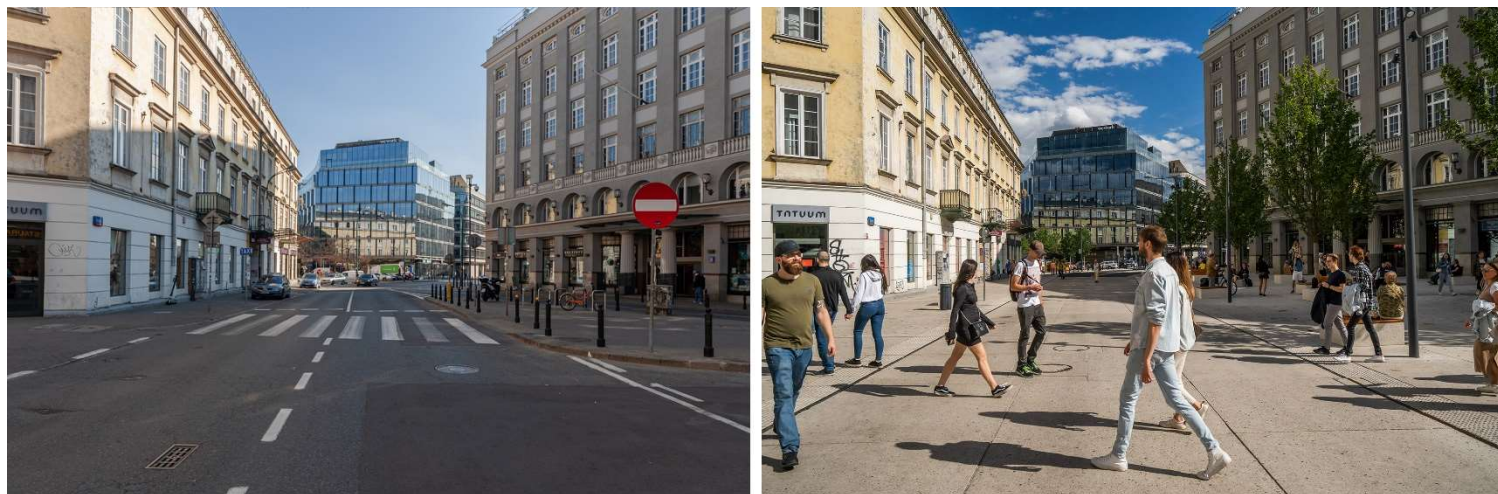
Ilustracja 6. Widok na ul. Bracką w kierunku Al. Jerozolimskich przed i po przebudowie

W wyniku przebudowy, dwie ruchliwe jezdnie, po dwa pasy ruchu każda, przecinające popularny trakt spacerowy, wąskie chodniki wzdłuż kamienic oraz osłupowaną, asfaltową wyspę zastąpiła **strefa zamieszkania**, czyli organizacja ruchu dająca pierwszeństwo pieszym i ograniczająca prędkość pojazdów do 20 km/h. W ciągu ul. Kruczej i Szpitalnej swobodny przejazd przez plac został zachowany dla transportu publicznego i rowerów. Ten ciąg komunikacyjny został podkreślony posadzką

z różniących się barwą płyt betonowych. Ruch samochodów prywatnych ograniczono do dojazdów do posesji na podstawie specjalnego identyfikatora.

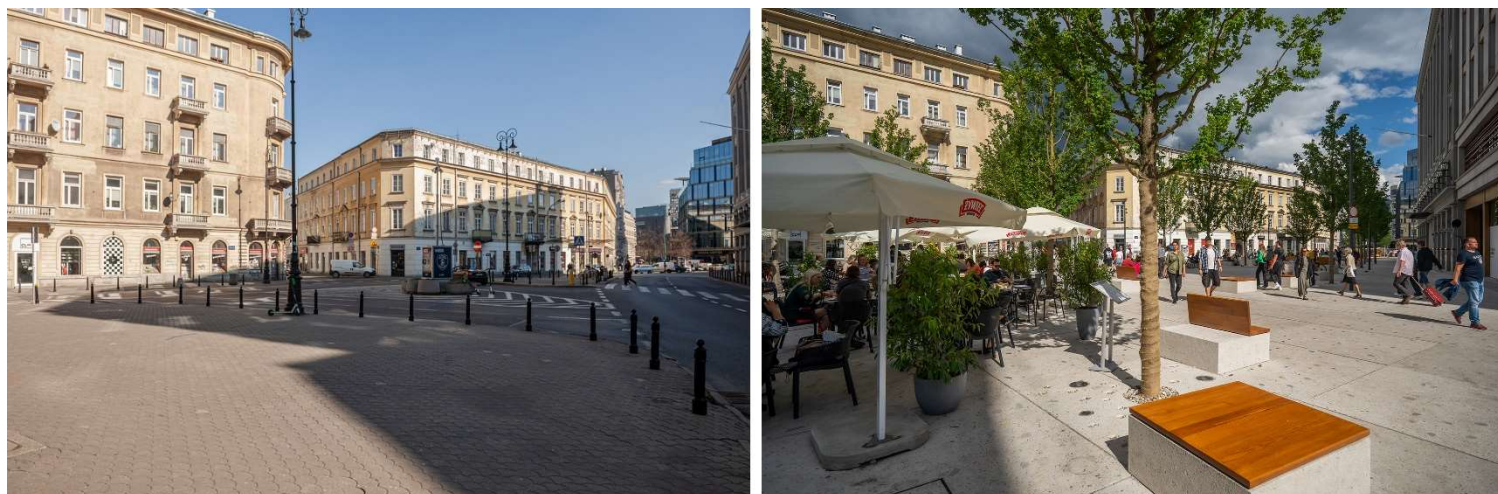
Ilustracja 7. Widok na plac od strony ul. Zgoda przed i po przebudowie

Zmiana organizacji ruchu pozwoliła uzyskać dodatkową przestrzeń na nowe funkcje placu – więcej miejsca na ogródki restauracyjne i publiczne miejsca wypoczynku. Na obszarze dotychczas całkowicie pozbawionym możliwości spoczynku pojawiło się **blisko 40 ławek i siedzisk**. Jak mówią sami architekci z pracowni WXCA, zasady projektowania uniwersalnego zastosowano zarówno w przypadku całego placu, jak i właśnie ławek¹. Siedziska umieszczone na nieco wyższym podeście zostały zaopatrzone w podłokietniki, żeby osoba starsza czy z niepełnosprawnością mogła łatwiej się od niej „odbić”, wstając. Również to, że siedzisko jest umieszczone wyżej ułatwia korzystanie z niego przez osoby o gorszej motoryce.

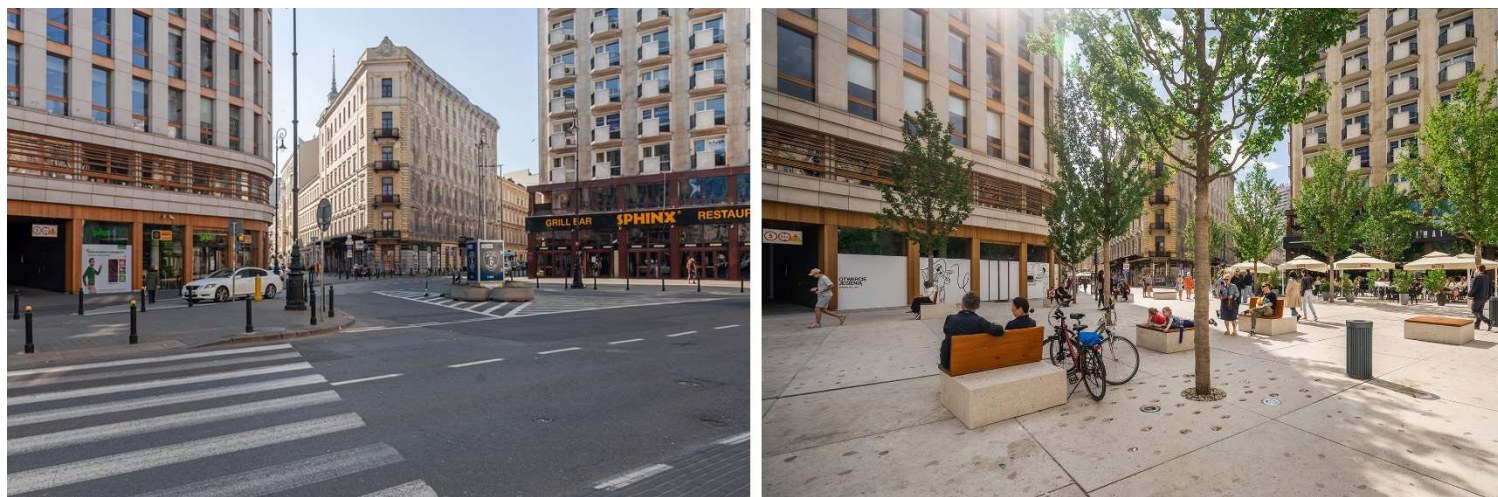
Ilustracja 8. Widok na plac w kierunku ul. Chmielnej i Zgoda przed i po przebudowie

Na placu posadzono również **22 klony polne** o wysokości 9 m każdy. Co ważne, chodnik wokół drzew jest podwieszany – co stanowi ochronę dla korzeni – oraz wykonany częściowo z nawierzchni wodoprzepuszczalnej. Ważnym elementem inwestycji jest **jednolita posadzka** z płyt z betonu architektonicznego. Pod nimi skrywają się podziemne instalacje, takie jak m.in. wspomniany system ochronny drzew, zapewniający im powietrze oraz ułatwiający dopływ wody, nowoczesne oświetlenie podkreślające nasadzenia i postulowane przez mieszkańców rozwiązanie wodne, które zaprojektowano w formie małej fontanny w zagłębieniu nawierzchni. Tworząc nową posadzkę, **zlikwidowano bariery architektoniczne**, zachowując równy poziom pomiędzy placem, strefą jezdni ul. Brackiej oraz ciągiem pieszo-jezdnym na ul. Chmielnej.

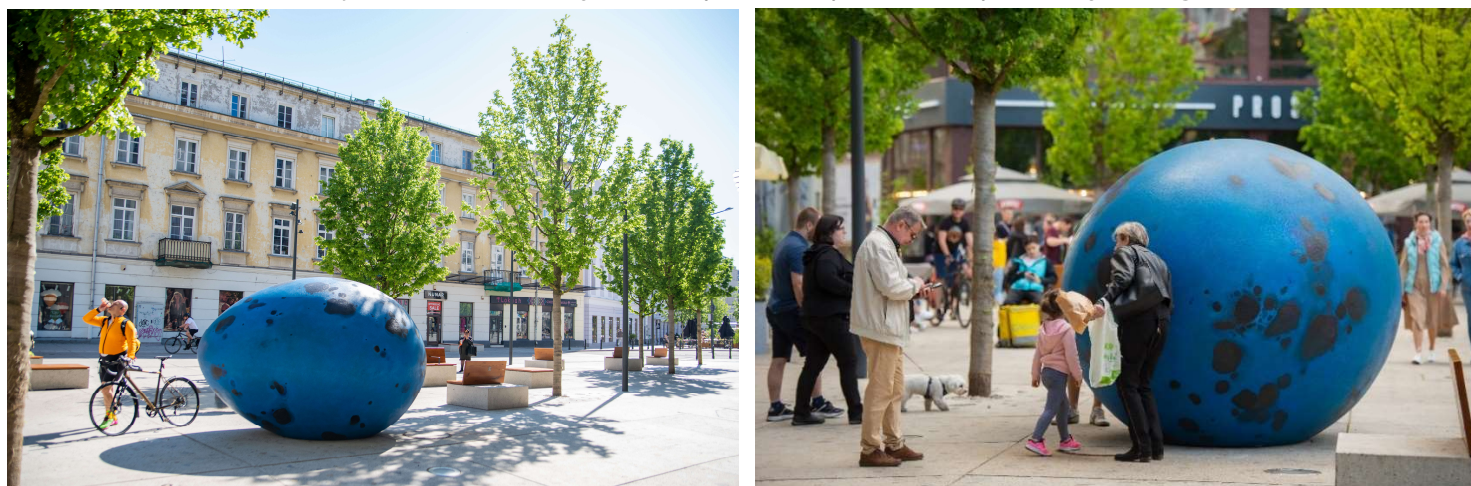
Ilustracja 10. Rzeźba *Pisklę. Drozd Śpiewak* w przestrzeni placu Pięciu Rogów

Na początku kolejnego sezonu letniego po przebudowie, plac Pięciu Rogów wzbogaciła instalacja artystyczna będąca dopełnieniem przestrzeni odnowionego placu i kolejnym akcentem, który miał skłonić przechodniów do zatrzymania się na placu przez dłuższą chwilę. **Pisklę. Drozd Śpiewak** to **rzeźba akustyczna** Joanny Rajkowskiej, autorki m.in. także projektu *Pozdrowienia z Alej Jerozolimskich*, którego efektem jest sztuczna palma daktylowa ustawiona na pobliskim rondzie gen. Charles'a de Gaulle'a. Przykładając ucho do skorupy niebieskiego, wysokiego na 2 metry jaja możemy usłyszeć odgłosy bicia serca, pukania dziobem oraz pierwsze dźwięki, jakie wydaje pisklę. Efekt wzmagają również drgania – rzeźba działa bowiem jak membrana pozwalająca na słuchanie i odczuwanie drgań fal dźwiękowych. Sama autorka mówi o swym dziele, że jest ono „swojego rodzaju testem wrażliwości warszawiaków, (...) obiektem surrealnym i umieszcza nas w zupełnie innej czasoprzestrzeni, konkretnie ptasiej czasoprzestrzeni.”

Rzeczywiście, wspomniana w przytoczonym fragmencie artykułu rzeźba akustyczna jest kolejnym elementem zagospodarowania placu, cieszącym się dużą popularnością przechodniów. Mimo że badanie zostało przeprowadzone już kilka miesięcy po odsłonięciu „Pisklę. Drozd Śpiewak”, nadal niemalże bezustannie osoby przebywające na placu oglądają, podchodzą i przytulają się do intrygującego, niebieskiego jaja. **W ciągu wyłącznie jednego tygodnia pomiarów (9-15 września 2023 r.) zanotowano blisko 12 tysięcy tego typu interakcji przechodniów z rzeźbą.** Można to odnieść do - często kwestionowanego w mediach - łącznego kosztu instalacji. Przyjmując, że w pierwszym półroczu funkcjonowania tej multimedialnej instalacji, w każdym tygodniu mniej więcej tyle osób zatrzymało się choć na chwilę, żeby zobaczyć, dotknąć lub posłuchać rzeźby, dostarczenie tych odczuć mieszkańcom i turystom kosztowało m.st. Warszawę około 90 gr za osobę.

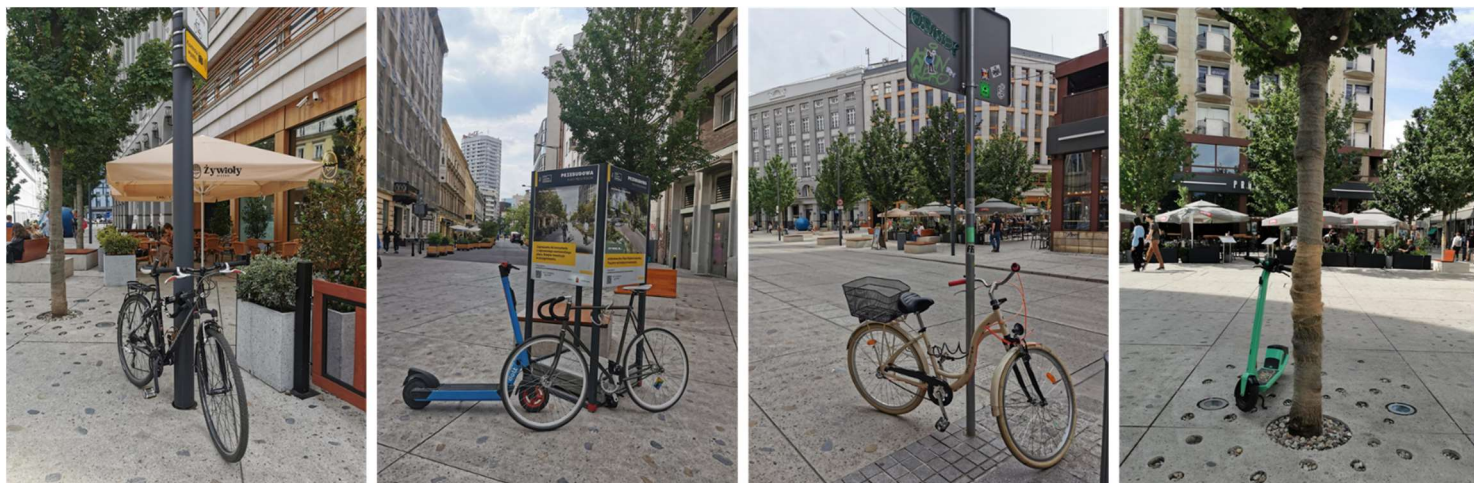
Ilustracja 11. Problem braku stojaków rowerowych i miejsca na hulajnogę na pl. Pięciu Rogów

Jeżeli chodzi o zaobserwowane przez badaczy niedostatki w obecnym zagospodarowaniu placu, problemem (który, co prawda, nie był często przywoływany przez osoby biorące udział w sondzie ulicznej ani użytkowników wyrażających opinie na temat placu w internecie) okazuje się **brak stojaków rowerowych**. Podczas każdej przeprowadzonej obserwacji zauważono przypadki przypinania rowerów do obiektów do tego nieprzeznaczonych – znaków drogowych, oświetlenia, punktów

informacyjnych czy ogrodzeń ogródków restauracyjnych. W obrębie placu nie ma również wyznaczonej przestrzeni na pozostawienie hulajnóg elektrycznych, przez co niekiedy są one porzucane w przypadkowych miejscach, utrudniających pieszym swobodne poruszanie się. Co prawda w najbliższej okolicy są parkingi rowerowe ze sporą liczbą stojaków, jednak żaden z nich nie znajduje się w zasięgu wzroku osoby stojącej na placu.

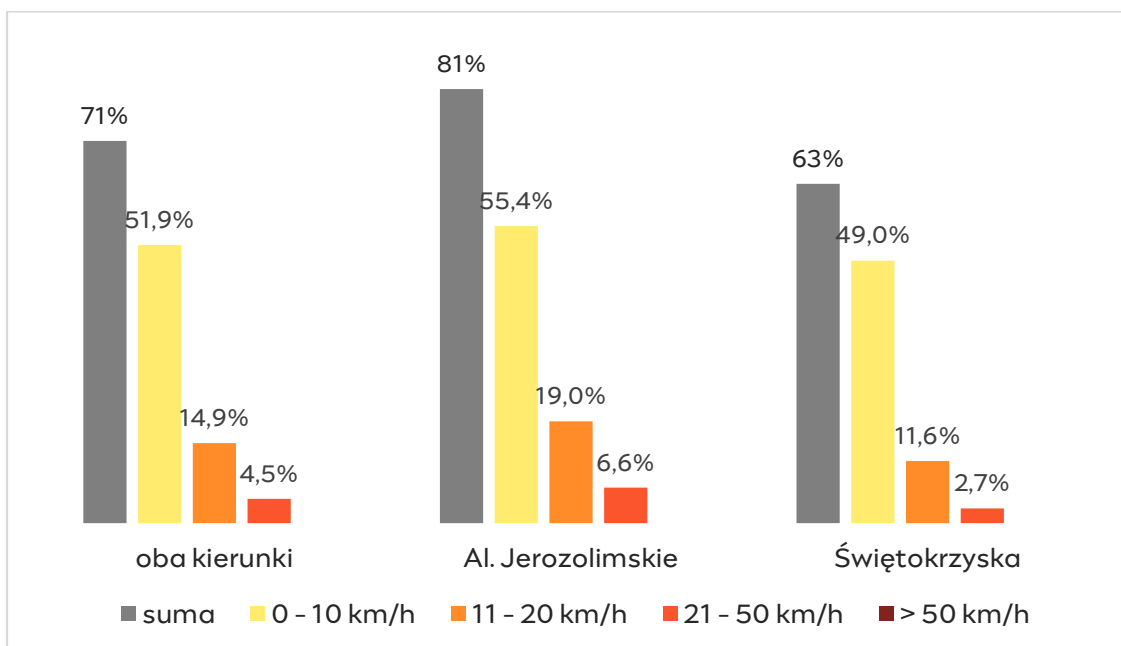
Wykres 1. Udział pojazdów, które przekroczyły dopuszczalną prędkość

Pomiary wykazały, że w kierunku Alej Jerozolimskich 85% pojazdów porusza się z prędkością 34,5 km/h lub mniejszą, a w kierunku ul. Świętokrzyskiej z prędkością 29,9 km/h lub mniejszą. Z kolei maksymalna prędkość odnotowania w punkcie pomiarowym to 52,3 km/h (kierunek Al. Jerozolimskie) i 46,7 km/h (kierunek ul. Świętokrzyska). To oznacza, że mimo dużego udziału pojazdów jadących szybciej niż 20 km/h, ruch można scharakteryzować jako uspokojony a przypadki pojazdów poruszających się z prędkością zagrażającą pieszym (ponad 30 km/h) są dość rzadkie.

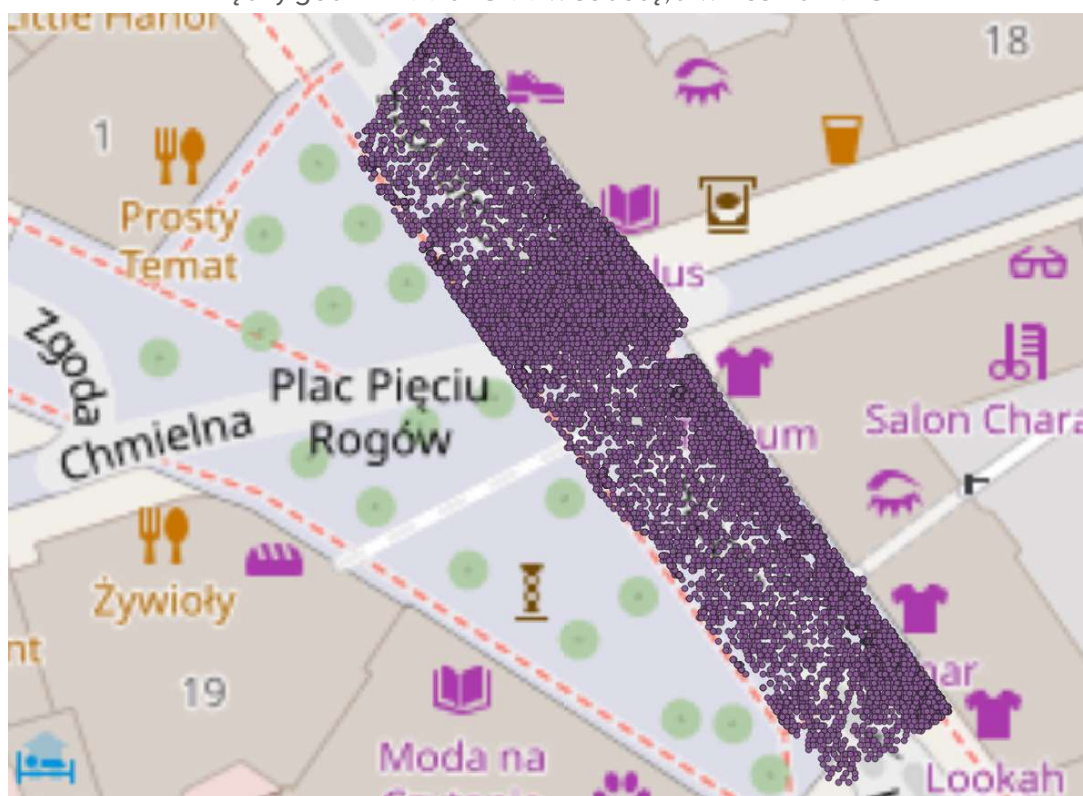
Ilustracja 23. Miejsca przebywania pieszych w strefie „jezdni” między godz. 17:00 a 18:00 w sobotę, 9 września 2023 r.

Z przeprowadzonych obserwacji, a także badania ruchu wykonanego we współpracy z firmą DotConnect wynika, że **piesi korzystają z całej strefy jezdni** (ryc. 22), przechodzą przez nią w bardzo różnych miejscach, nie zawsze prostopadle do ruchu pojazdów czy w śladzie zbliżonym do starych przejść dla pieszych. Piesi poruszają się po skosie względem pasów ruchu, równoległe, a nawet pod prąd. Takie zachowania świadczy o tym, że nowa organizacja ruchu została w pełni oswojona przez użytkowników, jak również że czują się tu bezpiecznie. Warto w tym miejscu przywołać również kilka konkretnych przykładów z obserwacji, które potwierdzają tę tezę. Badacze zauważyli m.in. kobietę prowadzącą wózek niemowlęcy, która przez kilkadziesiąt metrów spacerowała „jezdnią” w kierunku Al. Jerozolimskich, przechodniów zatrzymujących się na środku „jezdni” po to, aby - zupełnie bez pośpiechu - zrobić zdjęcie okolicznym budynkom czy też młodzież tańczącą w miejscu, gdzie jeszcze parę lat temu najczęstszym widokiem był sznur aut.
