Raport z pomiarów ruchu kołowego,
pieszego i rowerowego przy Szkole
Podstawowej nr 23 im. Edwarda
Szymańskiego, Warszawa ul. Mikołaja
Reja 1

ZARZĄD DRÓG MIEJSKICH

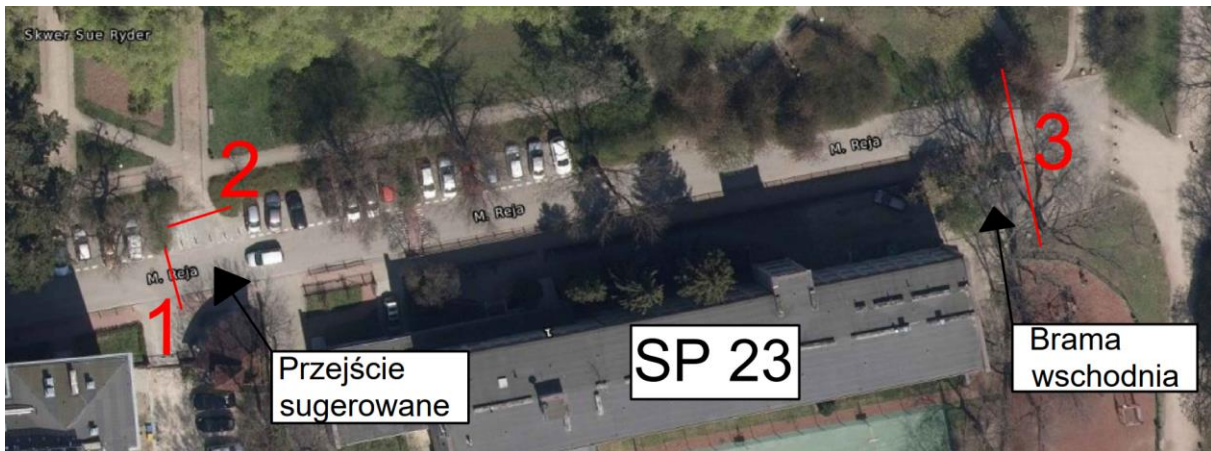
Rysunek 1 – Mapa przekrojów pomiarowych przy SP 23

Pomiary obejmowały najbliższą okolicę szkoły. Wyznaczono 3 przekroje pomiarowe (patrz rys. 1)

Pomiar w przekroju 1 obejmował ruch kołowy z podziałem na samochody osobowe i ciężarowe oraz ruch pieszych i rowerzystów. Przekrój drugi i trzeci obejmował pomiar pieszych i rowerzystów.

We wszystkich przekrojach wyróżniono dwa kierunki: wjazd oraz wyjazd.

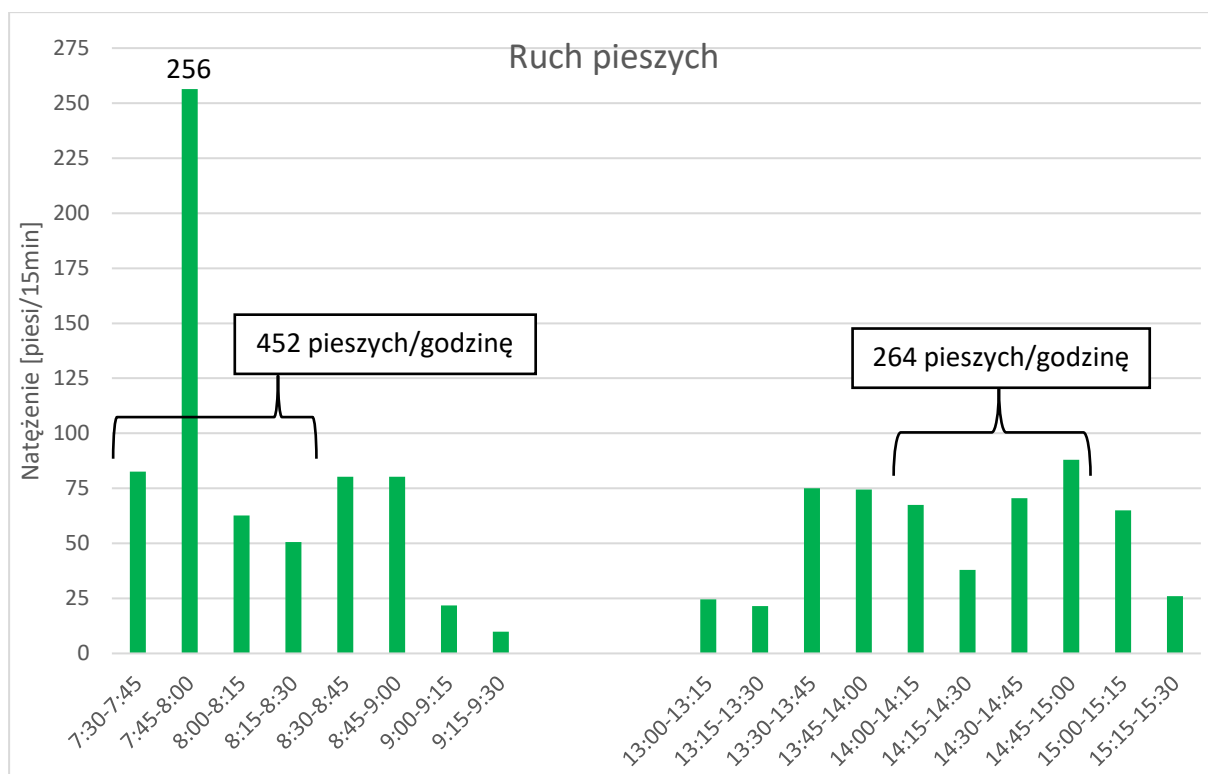
Wykres 1 - Średnie natężenie pieszych we wszystkich przekrojach pomiarowych

Poniższy wykres przedstawia średnie natężenie ruchu pieszego we wszystkich przekrojach pomiarowych. Linią przerywaną przedstawiono średnie natężenie dla danego okresu pomiarowego. Z charakterystyki wynika, że wyraźnym maksimum jest kwadrans 7:45-8:00 z wartością 256 pieszych/15min. Występują także mniej wyraźne maksima lokalne, również w kwadransach przed pełnymi godzinami: 8:45-9:00, 13:45-14:00 oraz 14:45-15:00.

Godziną z maksymalnym natężeniem ruchu pieszych w porannym okresie pomiarowym była 7:30-8:30, w tym okresie odnotowano natężenie 452 pieszych/godzinę. Podczas pomiaru popołudniowego, godziną z maksymalnym natężeniem była 14:00-15:00 z natężeniem 264 pieszych/godzinę.

W szczycie porannym (7:30-9:30) wszystkie przekroje przekroczyło 650 pieszych, w popołudniowym (13:00-15:30) 550 pieszych.

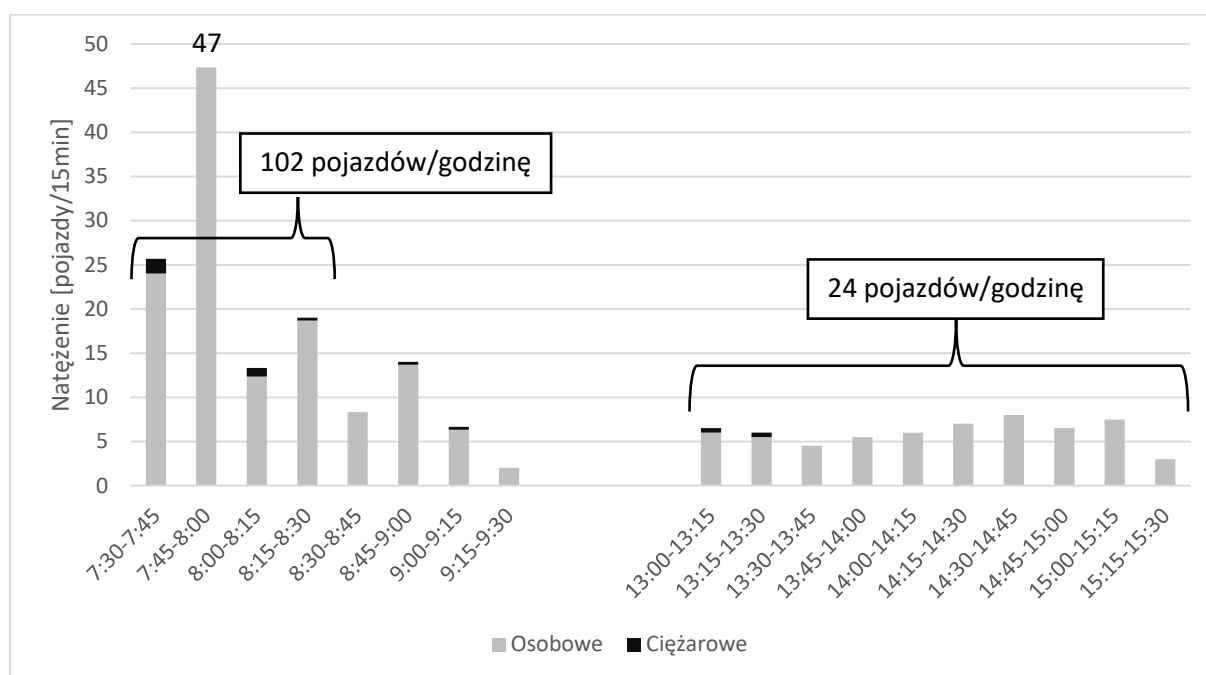
Wykres 3 – Średnie natężenie ruchu kołowego w przekroju nr 1.

Poniższy wykres przedstawia średnie natężenie ruchu kołowego w przekroju nr 1 w obu kierunkach pomiarowych. Linia przerywaną przedstawiono średnie natężenie dla danego szczytu komunikacyjnego. Kwadrans 7:45-8:00 z natężeniem około 47 pojazdów/15min okazał się okresem szczytowym.

Godziną z maksymalnym natężeniem ruchu kołowego w porannym okresie pomiarowym była 7:30-8:30, w tym okresie odnotowano natężenie 102 pojazdów/godzinę. Podczas pomiaru popołudniowego natężenie ruchu samochodowego było równomierne, w godzinach 13:00-15:30 odnotowano natężenie około 24 pojazdów/godzinę.

Podczas szczytu porannego (7:30-9:30) przekrój pierwszy pojazdy przejechały 136 razy, podczas popołudniowego (13:00-15:30) 60 razy.

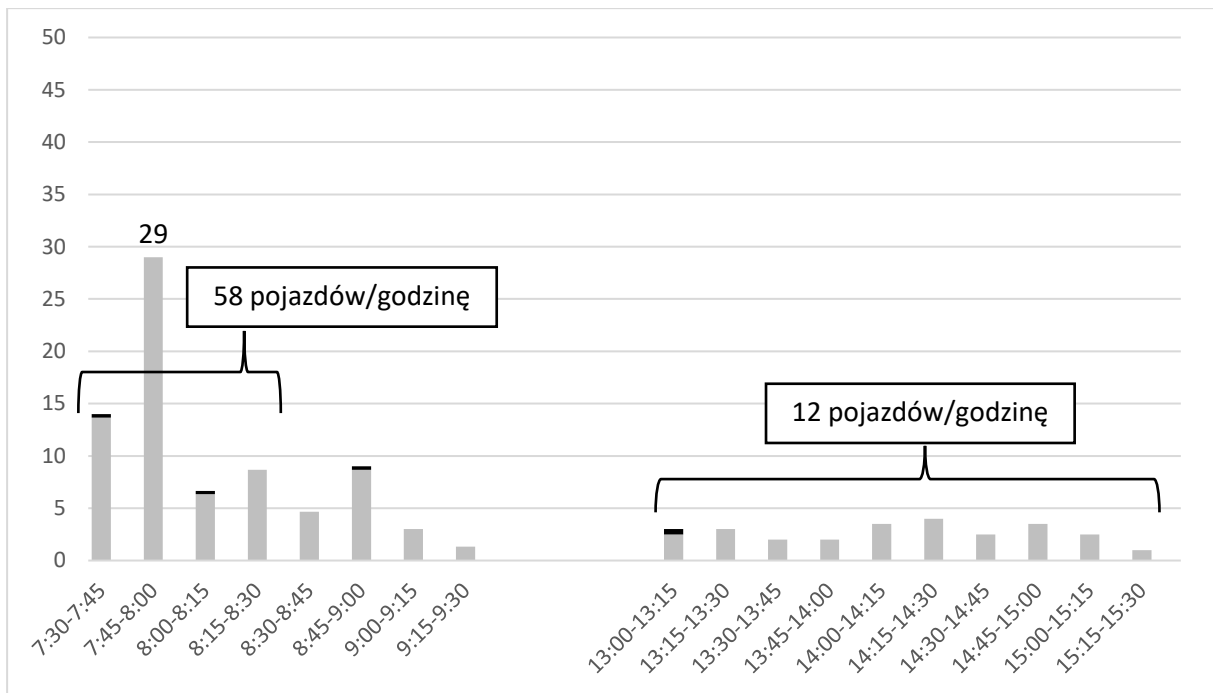
Wykres 4 – Natężenie pojazdów wjeżdżających do obszaru

Podczas pomiarów i analizy brano pod uwagę liczbę przejazdów przez przekrój pomiarowy. Ulica Mikołaja Reja jest ulicą ślepą, co powodowało zliczanie pojazdów podwójnie, przy wjeździe i wyjeździe. Chcąc wyznaczyć liczbę pojazdów korzystających z badanego odcinka należy wziąć pod uwagę tylko pojazdy wjeżdżające do obszaru pod szkołą. Takie zestawienie przedstawiono na poniższym wykresie.

W okresie porannym podczas godziny z największą liczbą wjazdów natężenie ruchu wyniosło 58 pojazdów/godzinę. Podczas pomiaru popołudniowego natężenie ruchu pojazdów wjeżdżających było równomierne i wyniosło średnio 12 pojazdów/godzinę.

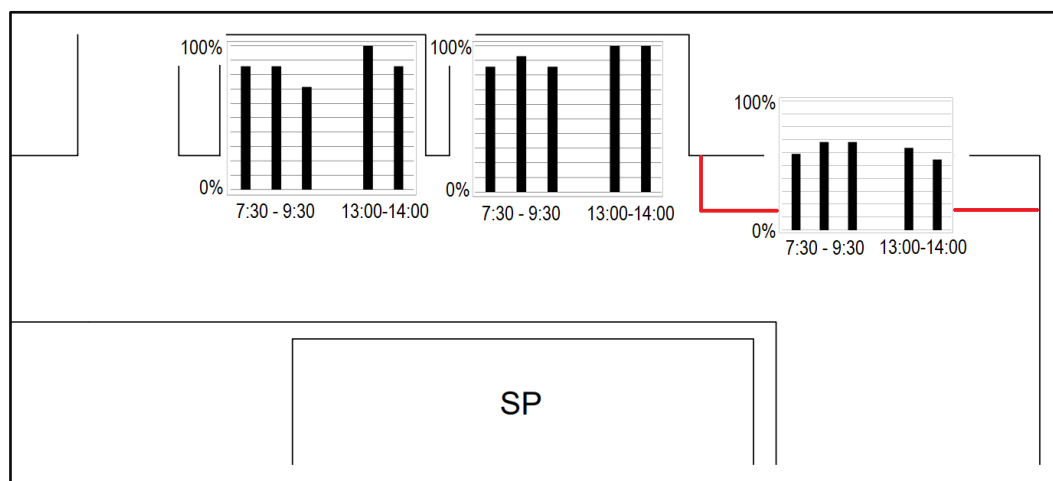
Rysunek 3 - Schemat zajętości miejsc postojowych

Poniższy schemat pokazuje zajętość [%] poszczególnych zatok postojowych oraz obszaru, w którym występuje nielegalne parkowanie równoległe (oznaczonego czerwonym prostokątem).

Zajętość legalnych miejsc postojowych wyniosła ponad 80%. W obszarze parkowania nielegalnego również występuje wysoka zajętość (ponad 50%).

4. Duże znaczenie dla bezpieczeństwa ruchu ma zajętość przestrzeni, w której parkowanie jest nielegalne (zaznaczone na czerwono na Rysunku nr 3). Stojące tam pojazdy sprawiają, że ruch na tym odcinku odbywa się wahadłowo. Podkreślić należy, że znacznie ogranicza to widoczność pieszym, którzy wchodzą na jezdnię od strony.
