| FORMULARZ AUDYTU BRD | | Arkusz 1 |

| METRYKA WEDŁUG INWENTARYZACJI | | | |
|---|---|---|---|
| NR PRZEJŚCIA | 2025069 | | |
| ULICA | Armii Krajowej | LICZBA PASÓW | 2 |
| OPIS | Armii Krajowej W | | |

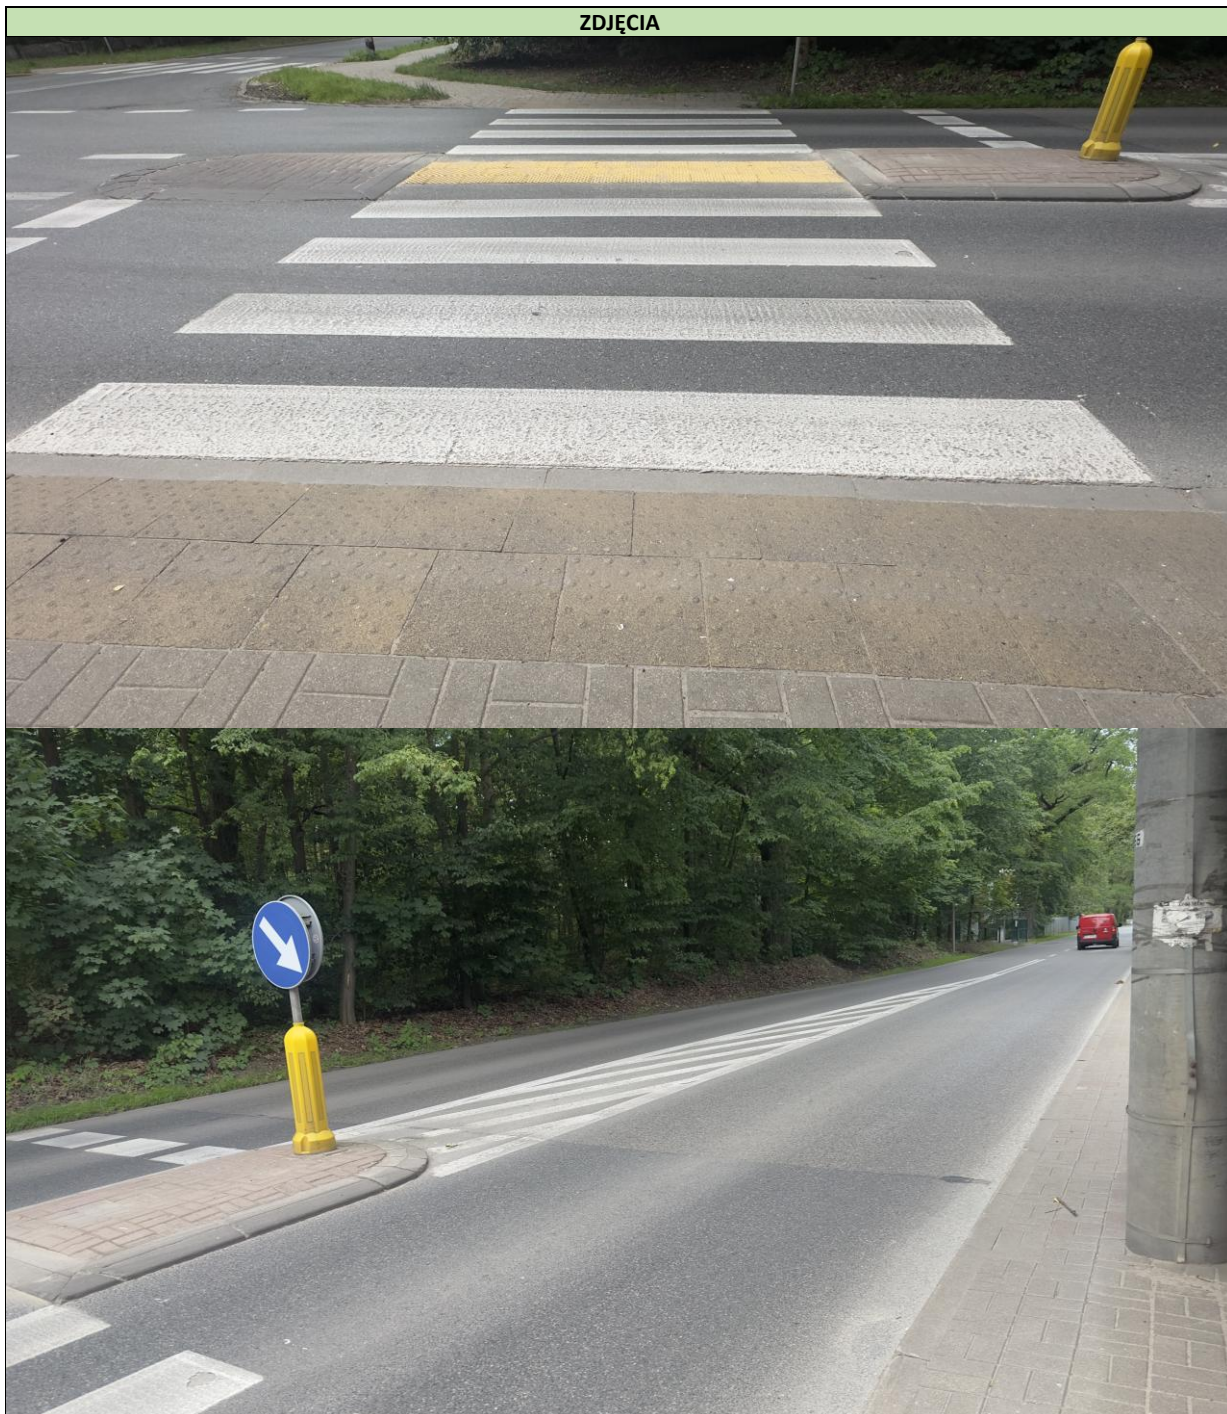
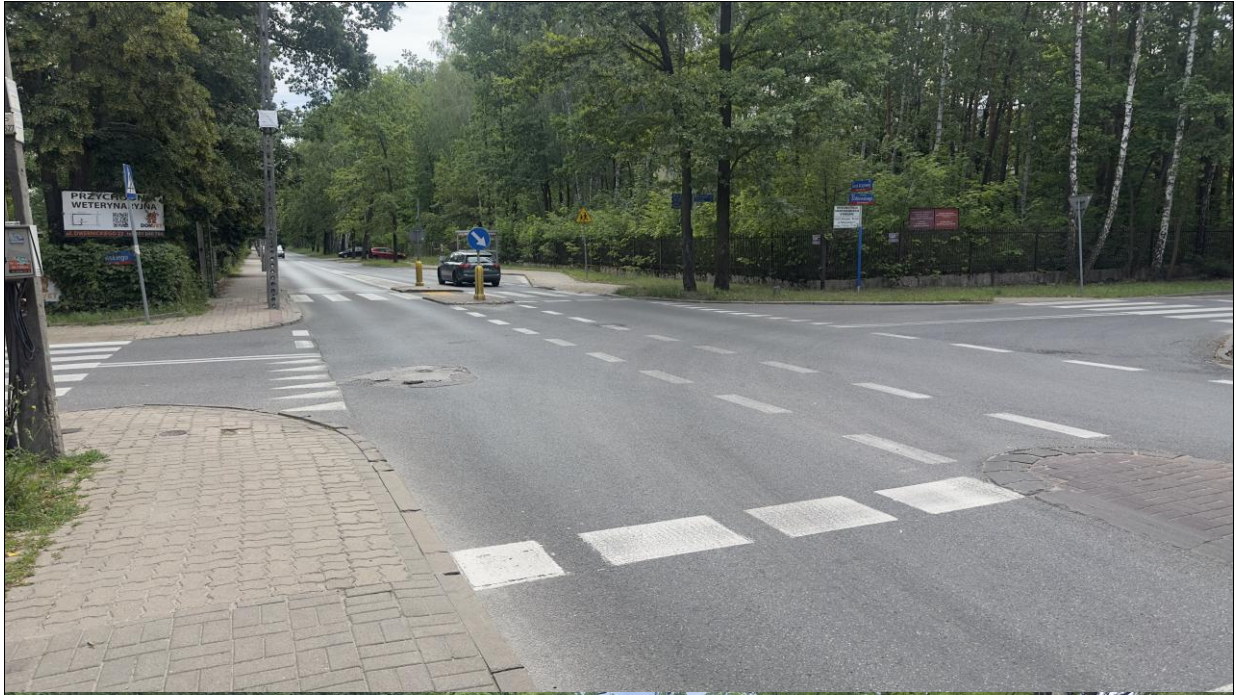
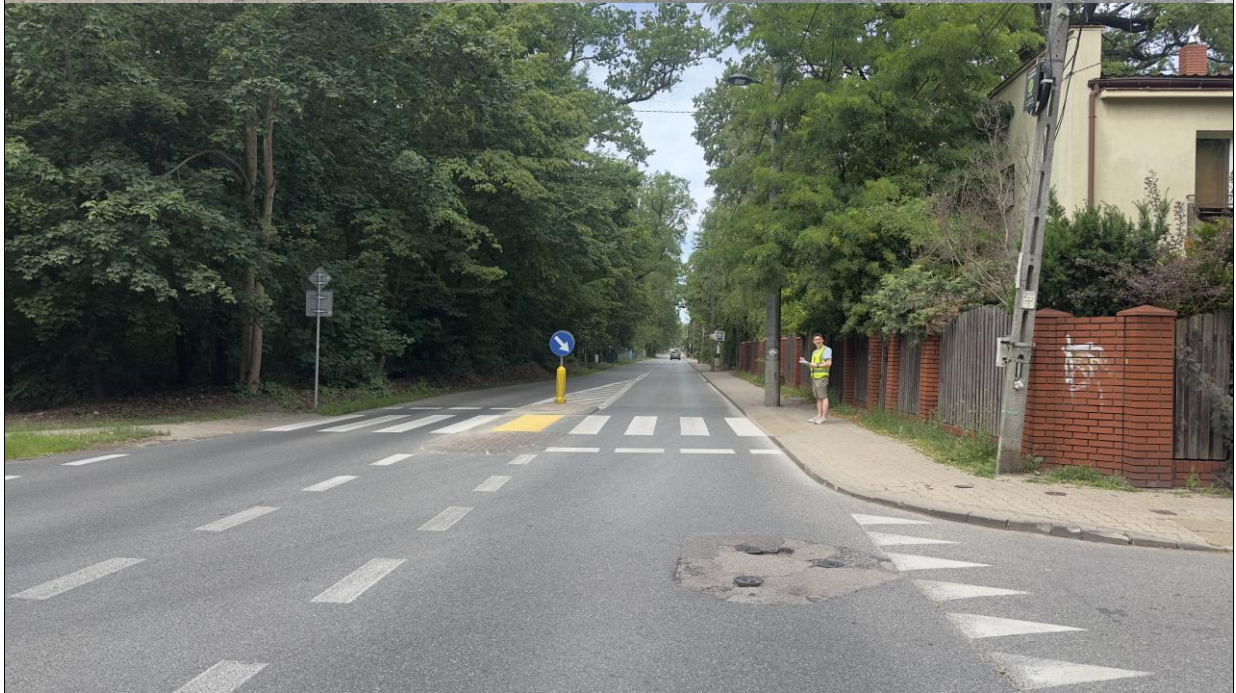
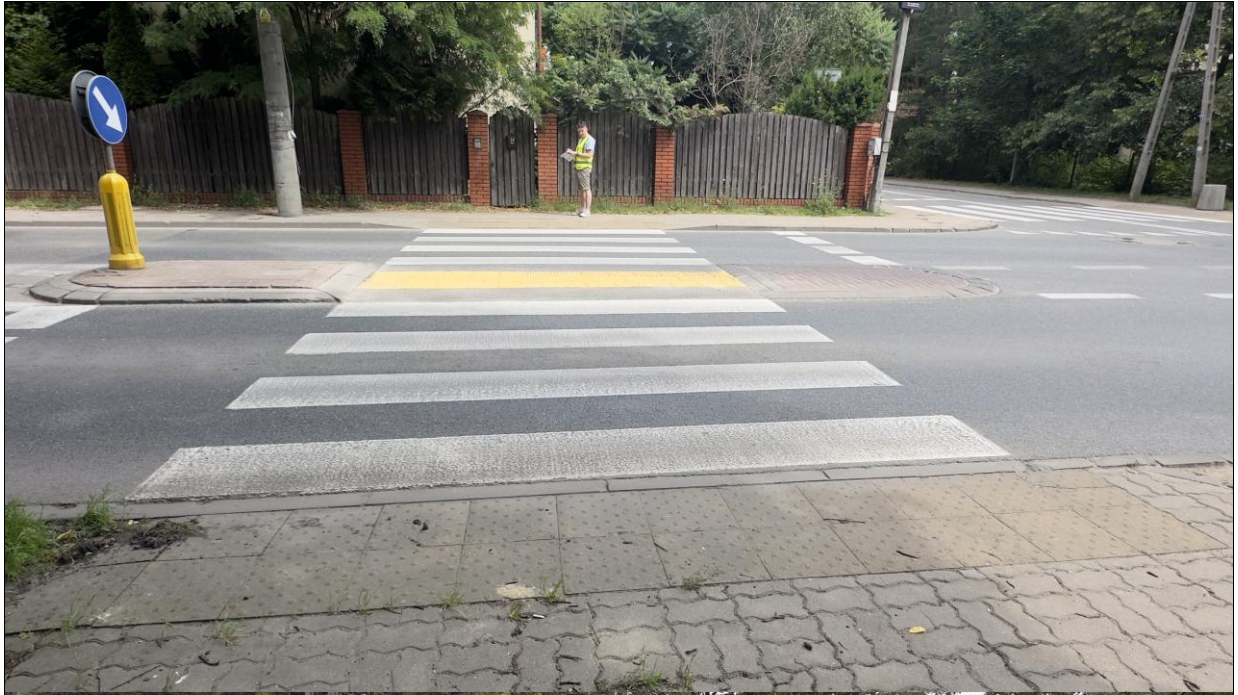
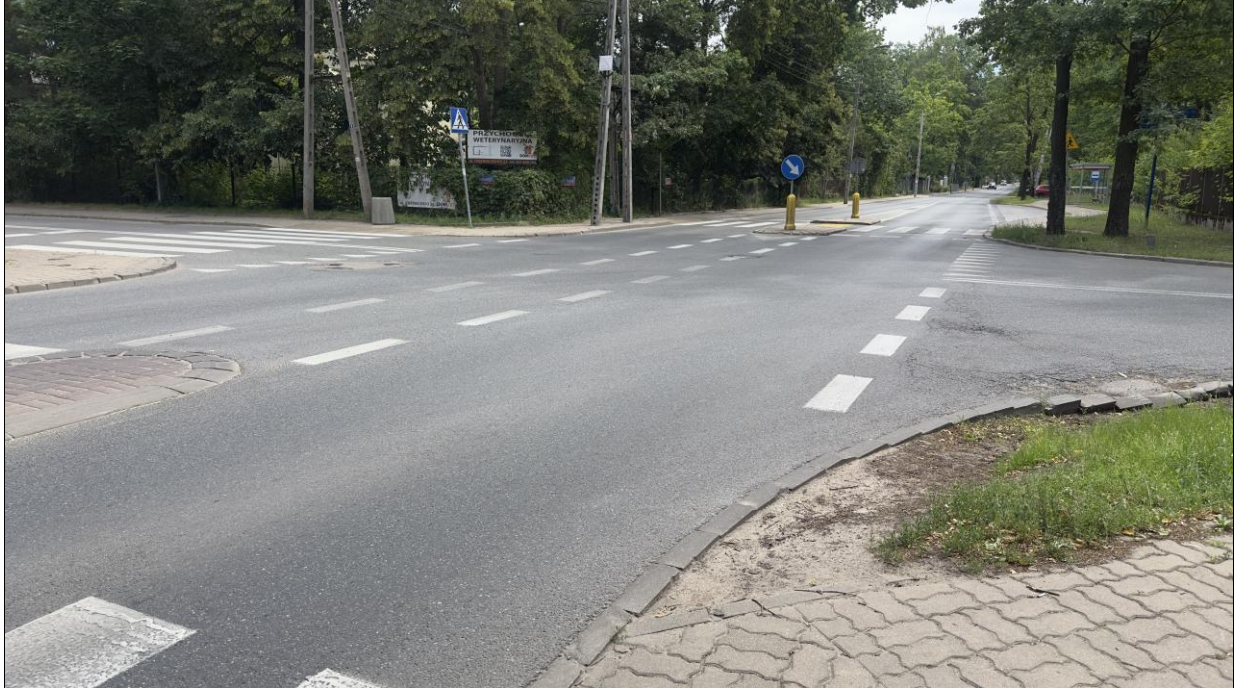
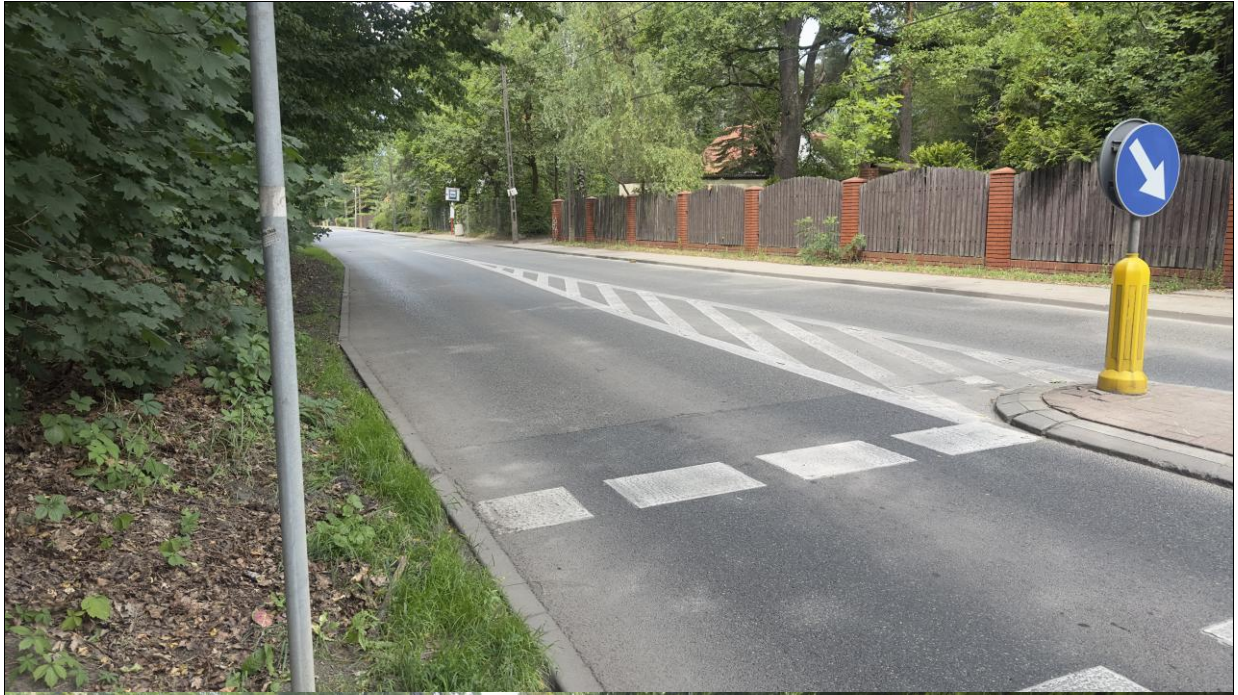
# ZDJĘCIA

| <p>Przeście dla pieszych przez ulicę Armii Krajowej (wlot W) przy skrzyżowaniu z ulicą Żółkiewskiego.</p> <p>Oceniono, że w obszarze przejścia może występować znaczna prędkość pojazdów (długa prosta, brak ograniczeń prędkości). W przypadku zdarzenia z udziałem pieszych może skutkować poważnymi konsekwencjami.</p> <p>Rekomendacja: Należy zastosować środki fizyczne i nadzoru nad prędkością, zmuszające kierujących do poruszania się z prędkością 40–50 km/h, ustaloną na podstawie zapewnionej widoczności.</p> <p>Jednym z problemów na tym przejściu jest potencjalne ryzyko ograniczenia widoczności związane z występowaniem zieleni. Ogranicza ona widoczność do 50-60 metrów na tym przejściu. Kierujący zbliżający się do przejścia dla pieszych muszą mieć możliwość dostrzeżenia pieszych zbliżających się do przejścia i jednocześnie piesi muszą mieć możliwość obserwacji potoków ruchu. Kierowca oraz pieszy mają swoje prawa i obowiązki. Kierowca powinien dostosować swą prędkość, aby zatrzymać się w przypadku, gdy pieszy wkroczy na przejście dla pieszych. Pieszy natomiast powinien upewnić się, że może przekraczać przejście dla pieszych. W sytuacji, gdy występują ograniczenia widoczności, kierowca i pieszy nie są w stanie zrealizować swoich obowiązków w zakresie dostosowania dynamiki ruchu i upewnienia się co do możliwości dalszego przemieszczania się. Pieszy, widząc przejście dla pieszych, ma wrażenie, że jest bezpieczny i często wkracza na jezdnię, natomiast kierujący nie mają szansy na dostrzeżenie pieszych z odpowiednim wyprzedzeniem. Użytkownicy są zaskakiwani i może się okazać, że ich prędkość jest zbyt duża, aby bezpiecznie zatrzymać pojazd.</p> <p>Rekomendacja: Należy poprawić widoczność dla pojazdów jadących na wprost poprzez usunięcie zieleni w trójkącie widoczności.</p> <p>W obszarze przejścia zauważono ślady rozjeżdżania asydu dla pieszych przez pojazdy skręcające z wlotu podporządkowanego, gdyż zastosowano wyspę w krawężnika wtopiony, które nie zabezpiecza pieszego. Taka sytuacja powoduje, że pojazd skręcający może zahaczyć pieszego oczekującego na przejście.</p> <p>Rekomendacja: Należy wykonać wyspę w wysokim krawężniku.</p> <p>Na wyspie asydu zastosowana tarcze znaków C-9, które mogą zasłaniać pieszych. Może to powodować niebezpieczne sytuacje, gdy pieszy wkracza na „zebrę” mając pierwszeństwo a kierowca go nie dostrzega. Pieszy ma także ograniczone pole widoczności na jezdnię.</p> <p>Rekomendacja: Należy podnieść znaki C-9 ponad sylwetkę pieszego lub zastosować niskie znaki C-9.</p> <p>W obszarze przejścia dla pieszych po prawej stronie jest brak znaku D-6. Może doprowadzić do sytuacji, że kierujący nie zauważą, że zbliżają się do przejścia dla pieszych. Problem nasili się w przypadku złego stanu oznakowania poziomego lub zalegania śniegu na jezdni.</p> <p>Rekomendacja: Należy uzupełnić oznakowanie pionowe.</p> | |
