FORMULARZ AUDYTU BRD	Arkusz 1
Audytor	Wojciech Kustra
Data, Godzina	11.08.2020 09:00
Pogoda	Słonecznie

METRYKA WEDŁUG INWENTARYZACJI				
NR PRZEJŚCIA	400			
DZIELNICA	Wilanów	KATEGORIA	powiatowa	
ULICA	Przyczółkowa	LICZBA PASÓW	2	
SKRZYŻOWANIE ZJAZD	Rosochata			
OPIS	przez Przyczółkową N

FORMULARZ AUDYTU BRD		Arkusz 2
NR PRZEJŚCIA	**400**

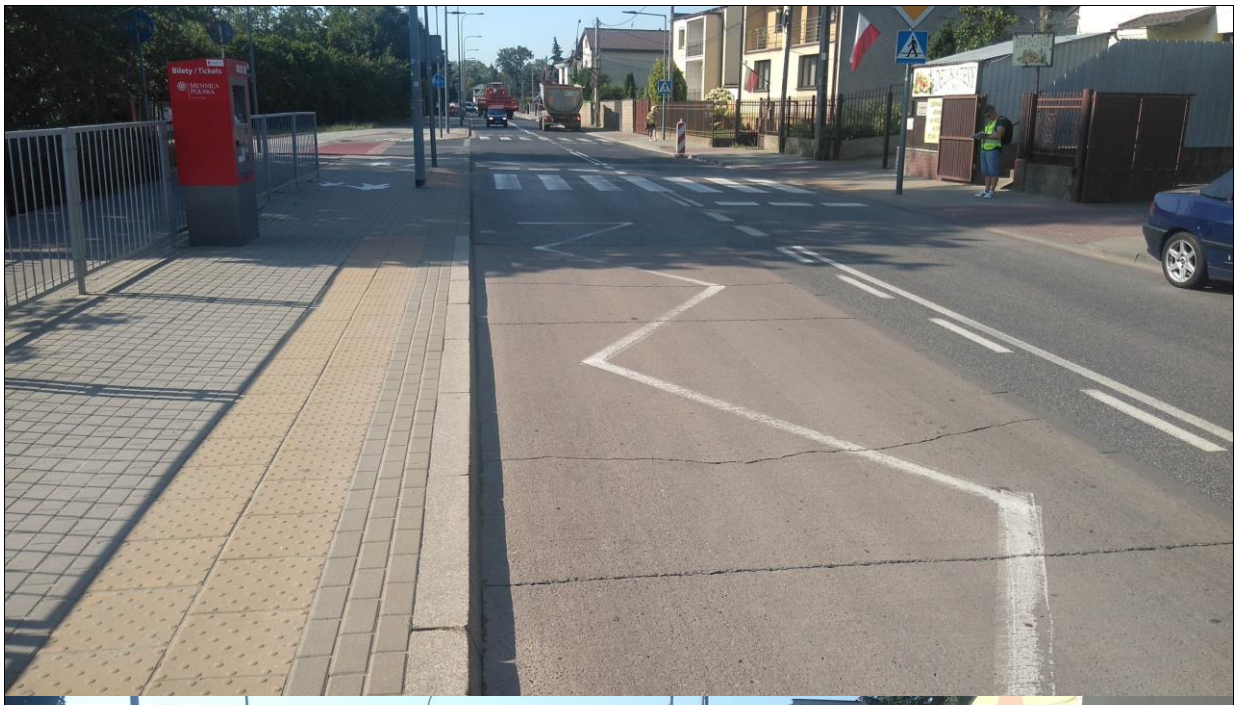
ZDJĘCIA

Oceniono, że w obszarze przejścia może występować znaczna prędkość pojazdów (długa prosta, brak ograniczeń prędkości). W przypadku zdarzenia z udziałem pieszych może to prowadzić do bardzo groźnych skutków.

Drugim problemem jest lokalizacja przystanku w obszarze przejścia. Ogranicza on znacznie widoczność pieszych nie więcej niż 15 m, ponieważ zostały zlokalizowane bardzo blisko przejścia po stronie północnej na jezdni. Takie usytuowanie przystanku powoduje znaczne ograniczenie widoczności w czasie postoju pojazdu transportu zbiorowego. Lokalizacja przystanku na jezdni za przejściem dla pieszych stwarza bardzo dużo problemów z widocznością. Tył pojazd istotnie ogranicza widoczność na pieszego, który znajduje się w przestrzeni zebry, dla kierujących poruszających się w przeciwnym kierunku.

Trzecim problemem na tym przejściu jest potencjalne ryzyko ograniczenia widoczności związane z zapotrzebowaniem na miejsca postojowe. Zaparkowany pojazd w odległości 9 m od przejścia ogranicza niezbędna widoczność do około 30 m. Kierujący zbliżający się do przejścia dla pieszych, muszą mieć możliwość dostrzegania pieszych zbliżających się do przejścia i jednocześnie piesi muszą mieć możliwość obserwacji potoków ruchu. Kierowca oraz pieszy mają swoje prawa i obowiązki. Kierowca powinien dostosować swoją prędkość, aby zatrzymać się w przypadku, gdy pieszy wkroczy na przejście dla pieszych. Pieszy natomiast powinien upewnić się, że może przekraczać przejście dla pieszych. W sytuacji, gdy występują ograniczenia widoczności kierowca i pieszy nie są w stanie zrealizować swoich obowiązków, w zakresie dostosowania dynamiki ruchu i upewnienia się co do możliwości dalszego przemieszczania. Pieszy widząc przejście dla pieszych ma wrażenie, że jest bezpieczny i często wkracza na jezdnię, natomiast kierujący nie mają szansy na dostrzeżenie pieszych z odpowiednim wyprzedzeniem. Użytkownicy są zaskakiwani i może okazać się, że ich prędkość jest zbyt duża, aby bezpiecznie zatrzymać pojazd.

Rekomendacja. Należy zastosować środki fizyczne (np. wyspa azylu) i nadzoru nad prędkością zmuszające kierujących do poruszania się z prędkością 40 - 50 km/h, ustaloną na podstawie zapewnionej widoczności.

Rekomendacja. Przystanek za przejściem dla pieszych należy odsunąć na odległość zapewniająca widoczność 65 m tj. około 30 m. Alternatywą dla relokacji przystanku jest realizacja wyspy azylu.

Rekomendacja. Należy wzmocnić nadzór nad nieprawidłowym parkowaniem oraz zastosować fizyczne środki uniemożliwiające parkowanie w bliskości przejścia dla pieszych.
