FORMULARZ AUDYTU BRD		Arkusz 1
Audytor	Tomasz Mackun	
Data, Godzina	05.07.2025 09:07	
Pogoda	Słonecznie

METRYKA WEDŁUG INWENTARYZACJI			
NR PRZEJŚCIA	2025015		
DZIELNICA	Praga Południe	KATEGORIA	powiatowa
ULICA	Miedzyborska	LICZBA PASÓW	2
SKRZYŻOWANIE ZJAZD	Zbaraską		
OPIS	Zbaraską E

Przejście dla pieszych przez ulicę Zbaraską, przy skrzyżowaniu z ul. Międzyborską. Przejście zlokalizowane jest na drodze „ślepej”. Jest to przejście oznaczone jako przejście szkolne.

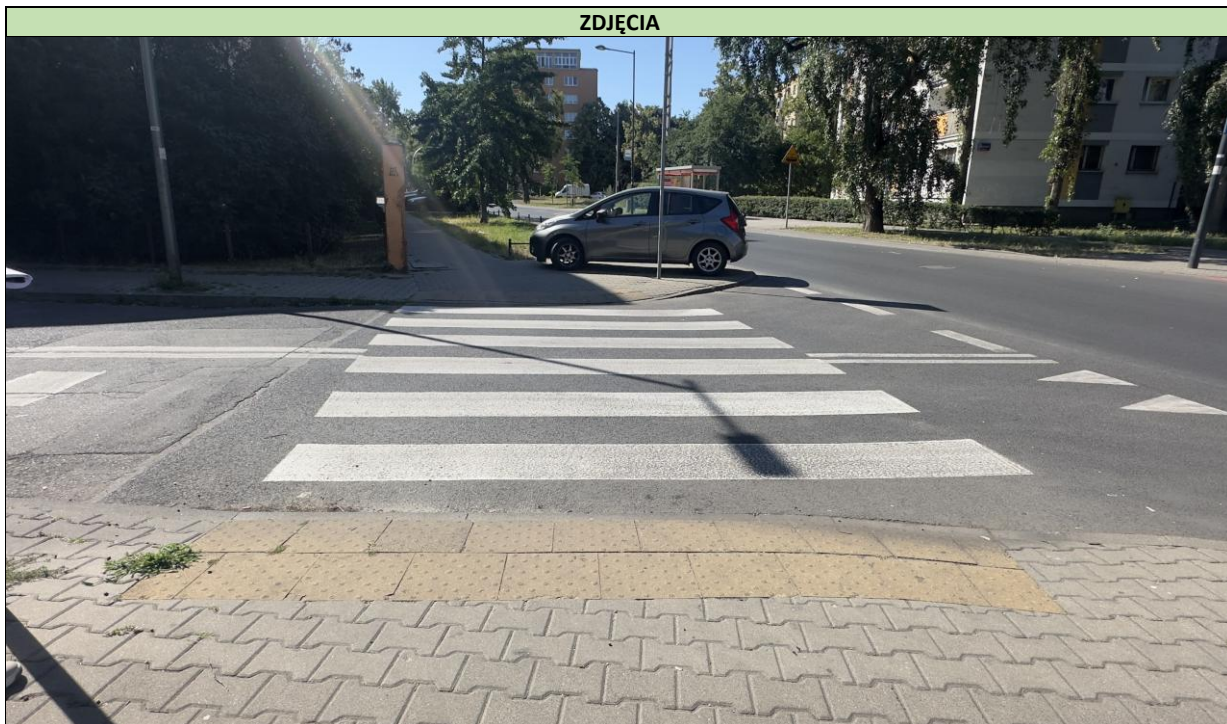
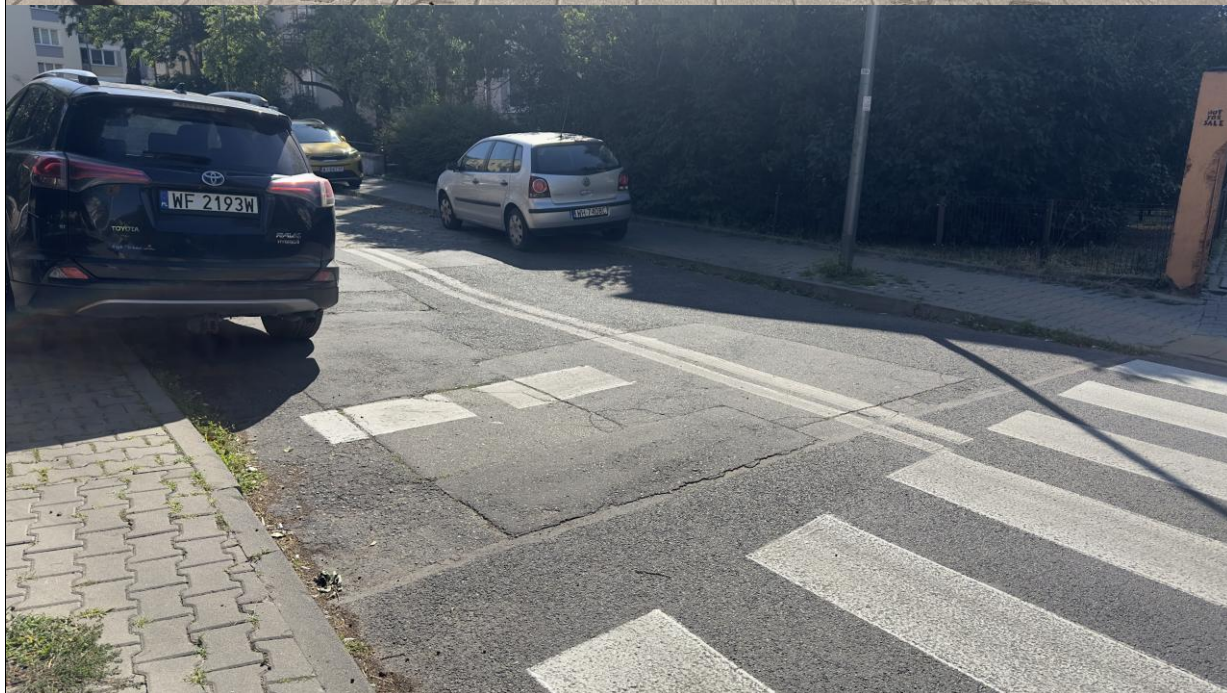
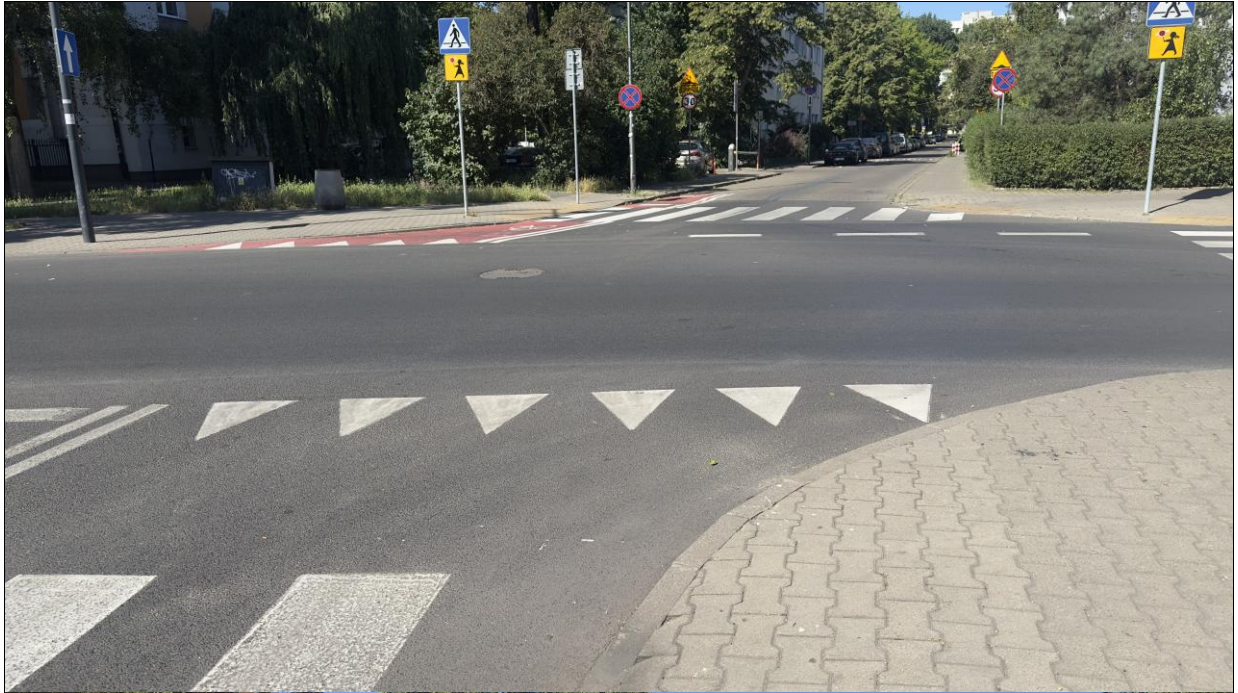
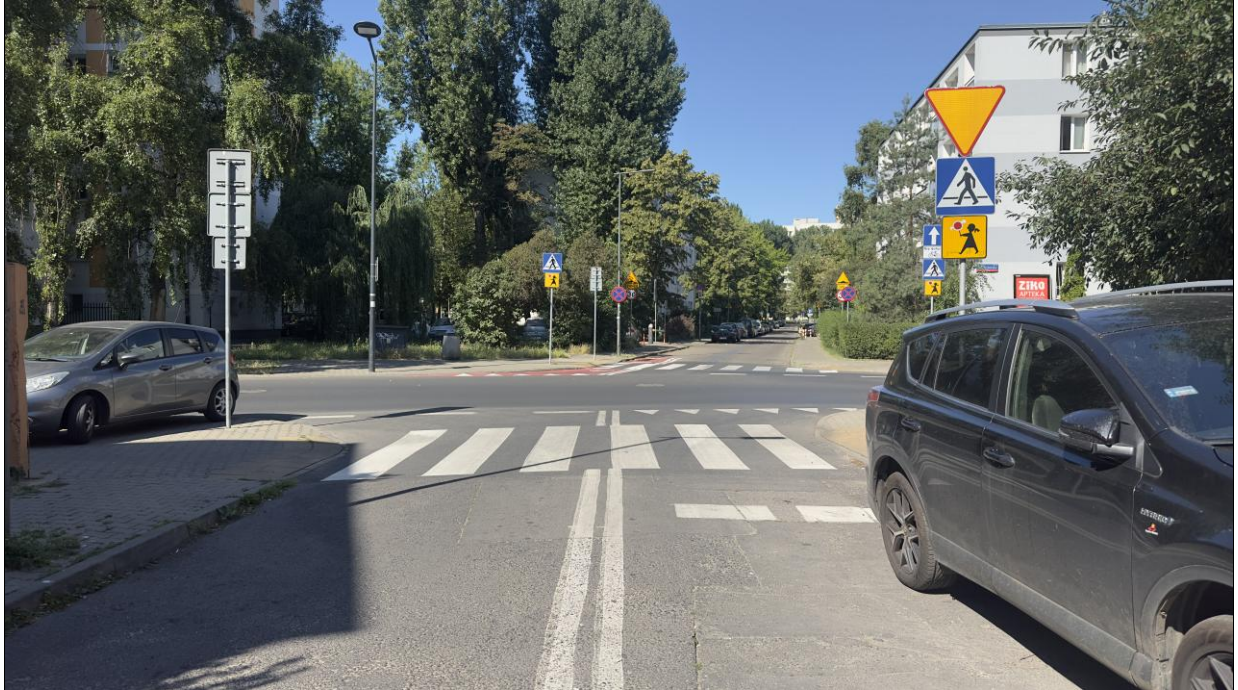
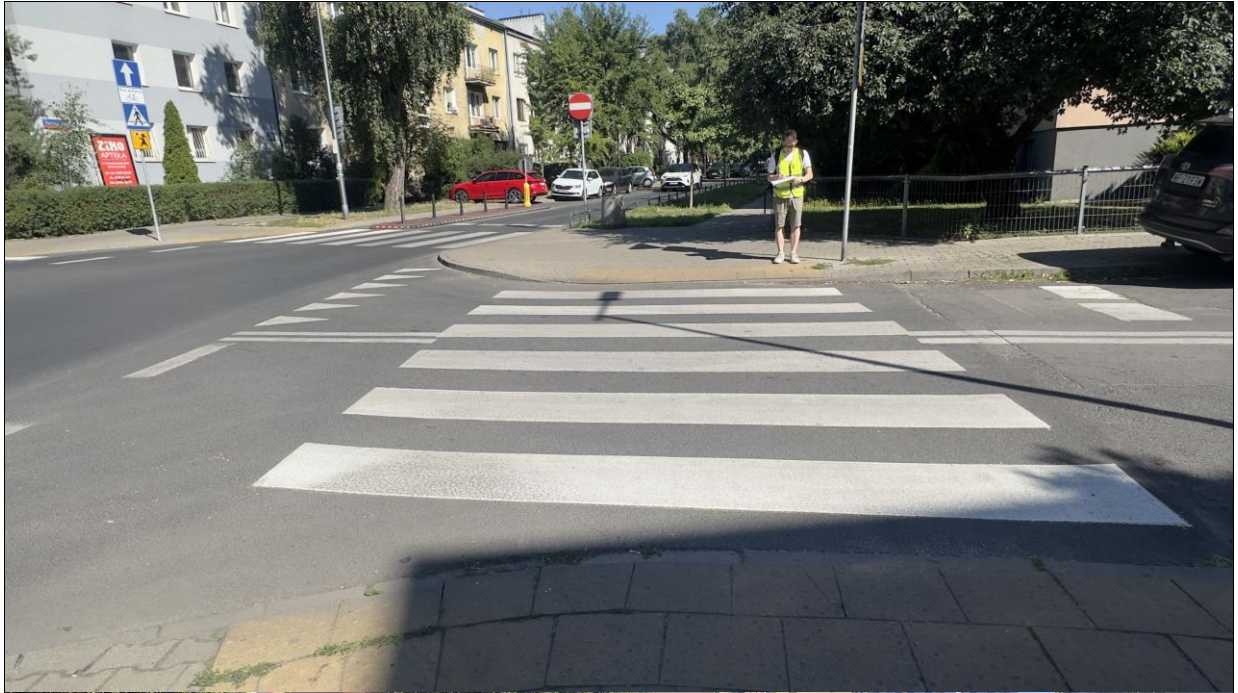
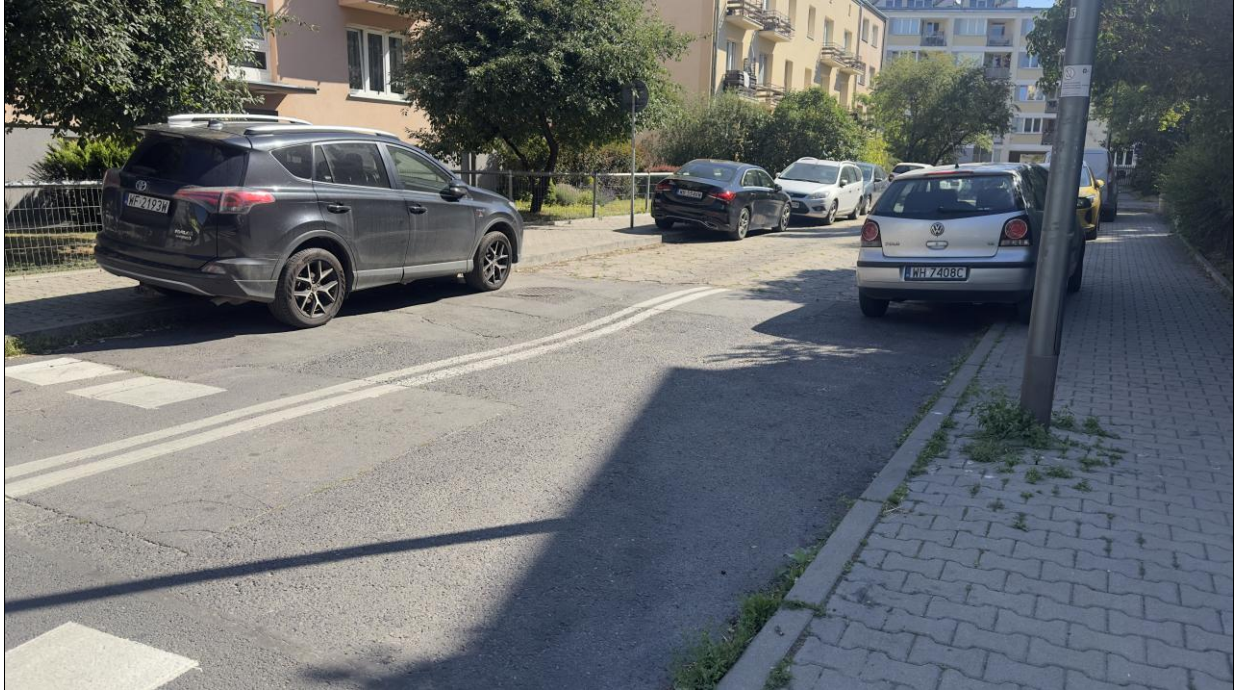
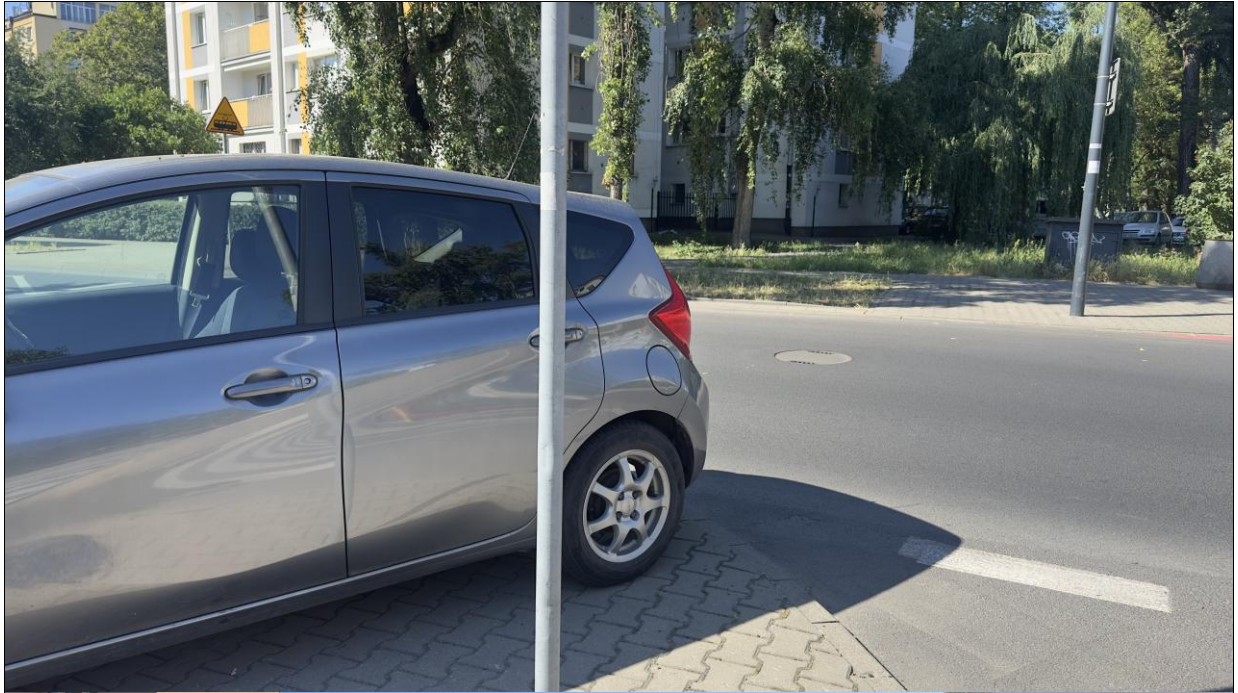
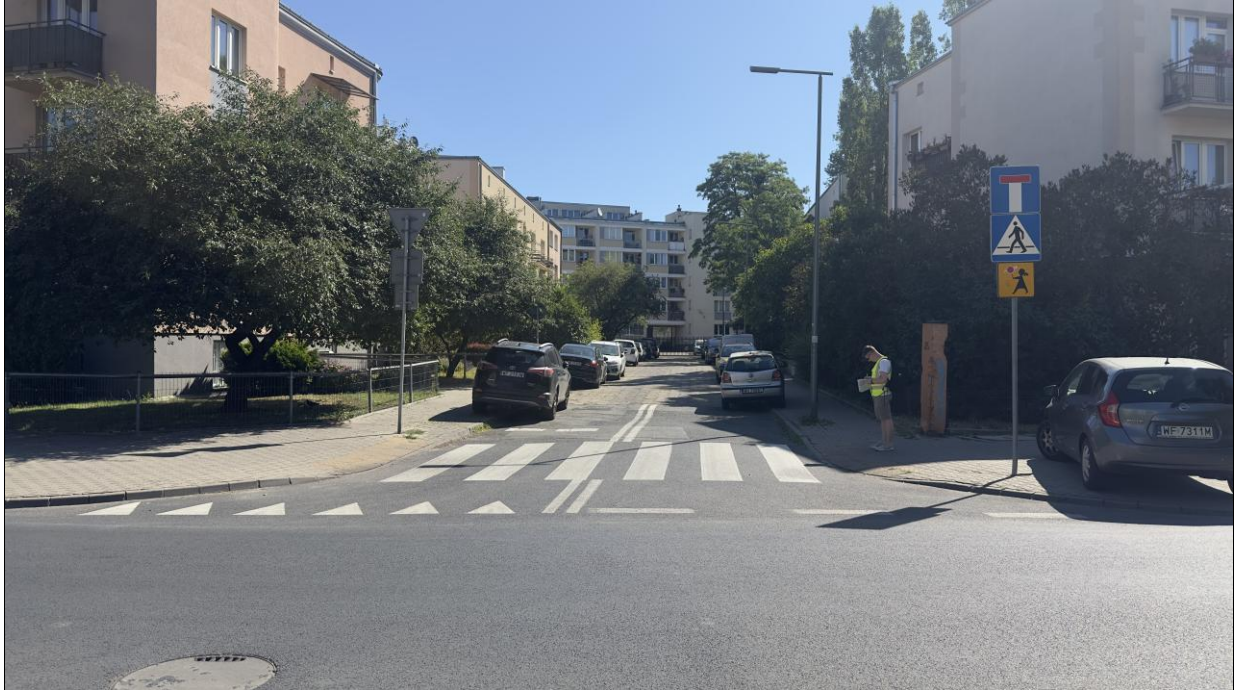
ZDJĘCIA

Pojazdy parkujące przed przejściem dla pieszych istotnie ograniczają widoczność. Ograniczenia widoczności mogą powodować bardzo groźne w skutkach sytuacje na drodze. Kierujący zbliżający się do przejścia dla pieszych, muszą mieć możliwość dostrzegania pieszych zbliżających się do przejścia i jednocześnie piesi muszą mieć możliwość obserwacji potoków ruchu. Kierowca oraz pieszy mają swoje prawa i obowiązki. Kierowca powinien dostosować swą prędkość, aby zatrzymać się w przypadku, gdy pieszy wchodzi na przejście dla pieszych. Pieszy natomiast powinien upewnić się, że może przekraczać przejście dla pieszych. W sytuacji, gdy występują ograniczenia widoczności kierowca i pieszy nie są w stanie zrealizować swoich obowiązków, w zakresie dostosowania dynamiki ruchu i upewnienia się co do możliwości dalszego przemieszczania. Pieszy widząc przejście dla pieszych ma wrażenie, że jest bezpieczny i często wkracza na jezdnię, natomiast kierujący nie mają szansy na dostrzeżenie pieszych z odpowiednim wyprzedzeniem. Użytkownicy są zaskakiwani i może okazać się, że ich prędkość jest zbyt duża, aby bezpiecznie zatrzymać pojazd.

W obszarze północnej krawędzi przejścia dla pieszych zdiagnozowano występowanie lokalnego najniższego punktu niwelety. Oznacza to, że woda deszczowa będzie zbierała się na przejściu. Piesi oczekujący mogą być opryskiwani przez pojazdy przejeżdżające. W okresach mrozów nawierzchnia w obszarze tego miejsca jest obciążona większym ryzykiem powstawania śliskości. Powstawanie obszarów oblodzenia w obszarze przejścia jest szczególnie niebezpieczne i może prowadzić do poślizgnięć i upadków pieszych, co może być przyczyną urazów ciała. Dodatkowo oblodzenie w obszarze przejścia jak i przed nim znacznie wydłuży drogę hamowania pojazdów w tak newralgicznym miejscu.

Przestrzeń pomiędzy jezdnią główną a przejściem dla pieszych (około 2,0 m) nie pozwala na zatrzymanie się tam pojazdów. Kierujący pojazdami będą zatrzymywali się na przejściu dla pieszych, przy włączaniu się do ruchu. Będzie to zmuszało pieszych do obchodzenia pojazdów i być może przechodzenia poza przejściem dla pieszych. Poza tym pieszy obchodzący pojazd może być zasłonięty przez karoserię pojazdu i może być niedostrzegalny dla pojazdów jadących w drugim kierunku. Należy odsunąć przejście od jezdni głównej, aby uzyskać optymalną odległość 4 – 6 m.

Należy wzmocnić nadzór nad nieprawidłowym parkowaniem oraz zastosować fizyczne środki uniemożliwiające parkowanie w bliskości przejścia dla pieszych.

Należy zrealizować poprawne rozwiązanie wysokościowe jezdni w obszarze przejścia.
