FORMULARZ AUDYTU BRD		Arkusz 1
Audytor	Tomasz Mackun	
Data, Godzina	05.07.2025 09:43	
Pogoda	Słonecznie

METRYKA WEDŁUG INWENTARYZACJI			
NR PRZEJŚCIA	2025016		
DZIELNICA	Praga Południe	KATEGORIA	powiatowa
ULICA	Lubelska	LICZBA PASÓW	2x2
SKRZYŻOWANIE ZJAZD	Berka Joselewicza		
OPIS	Lubelską

Przejście dla pieszych przez ulicę Lubelską, przy skrzyżowaniu z ul. Berka Joselewicza. Przejście zlokalizowane jest na drodze nadrzędnej o przekroju 2/2.

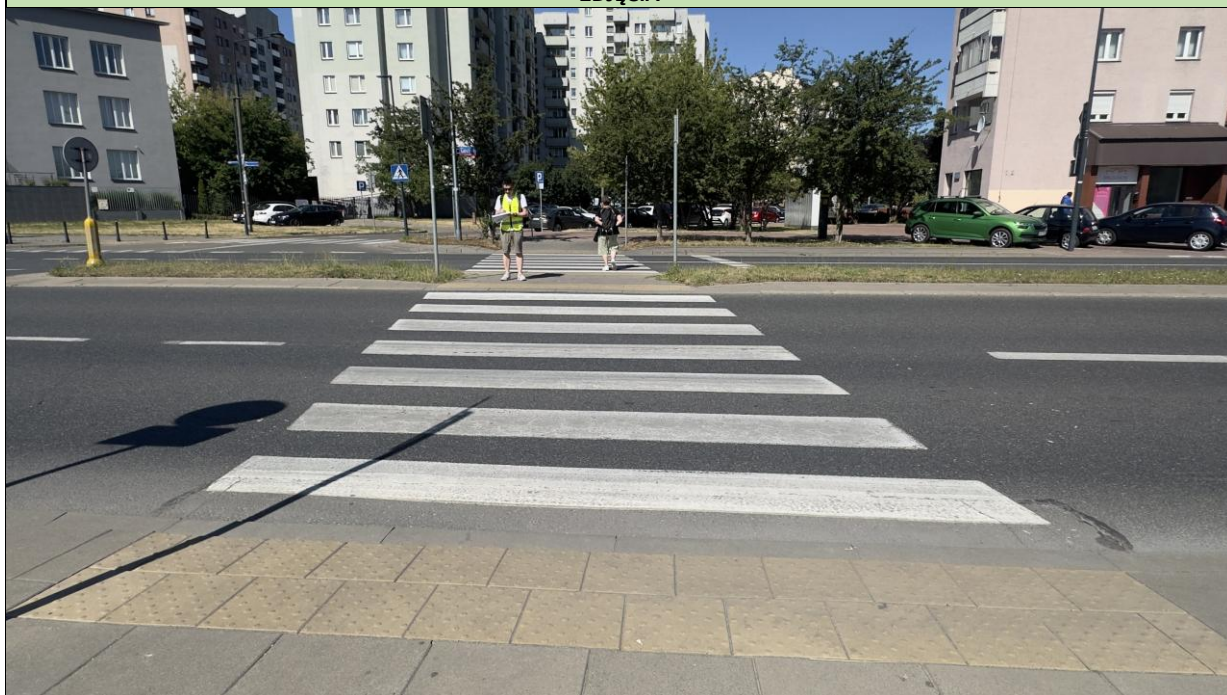
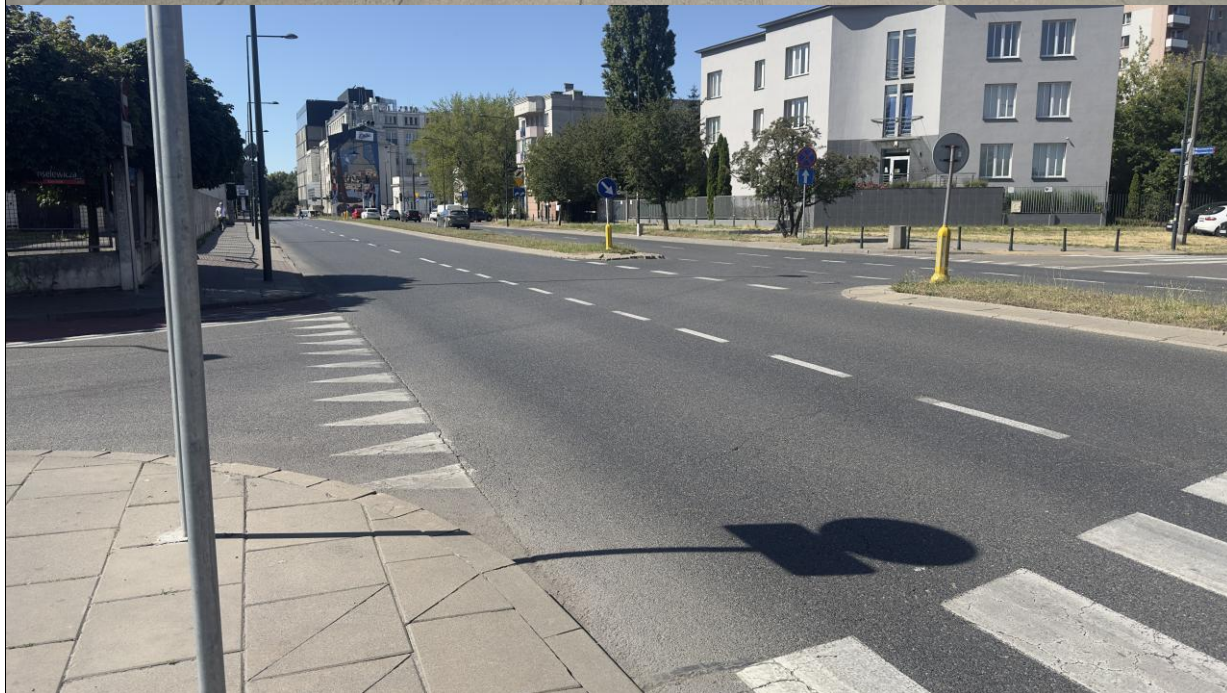
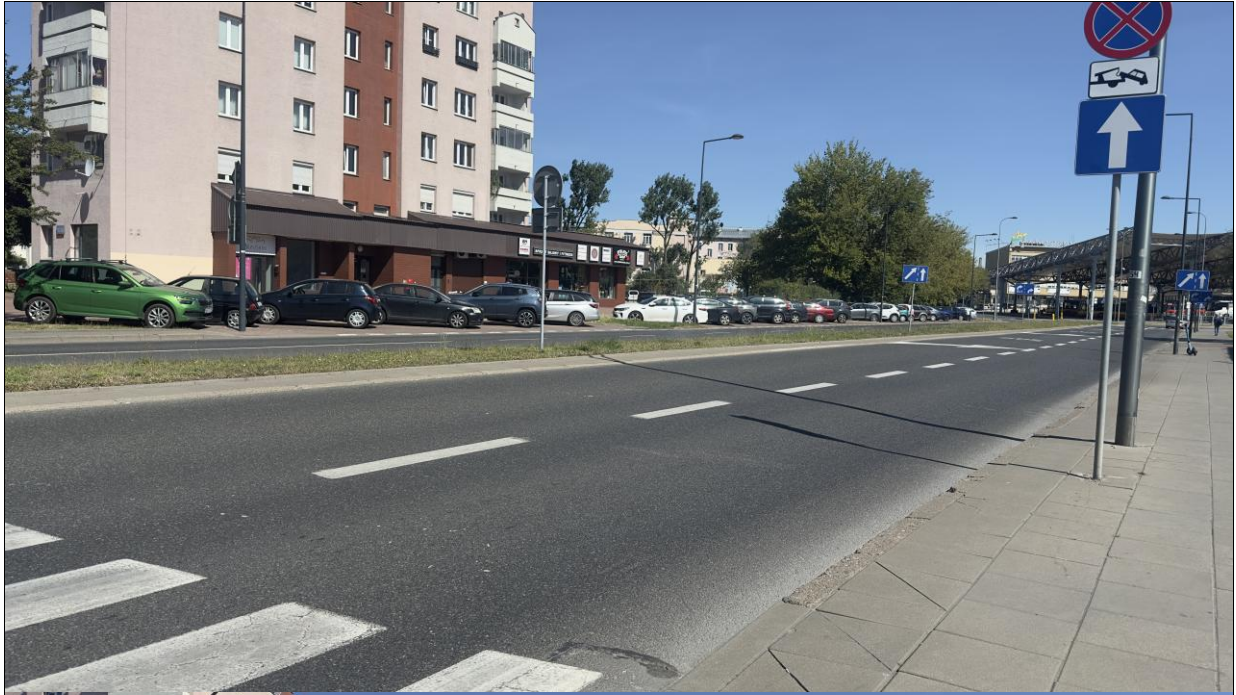
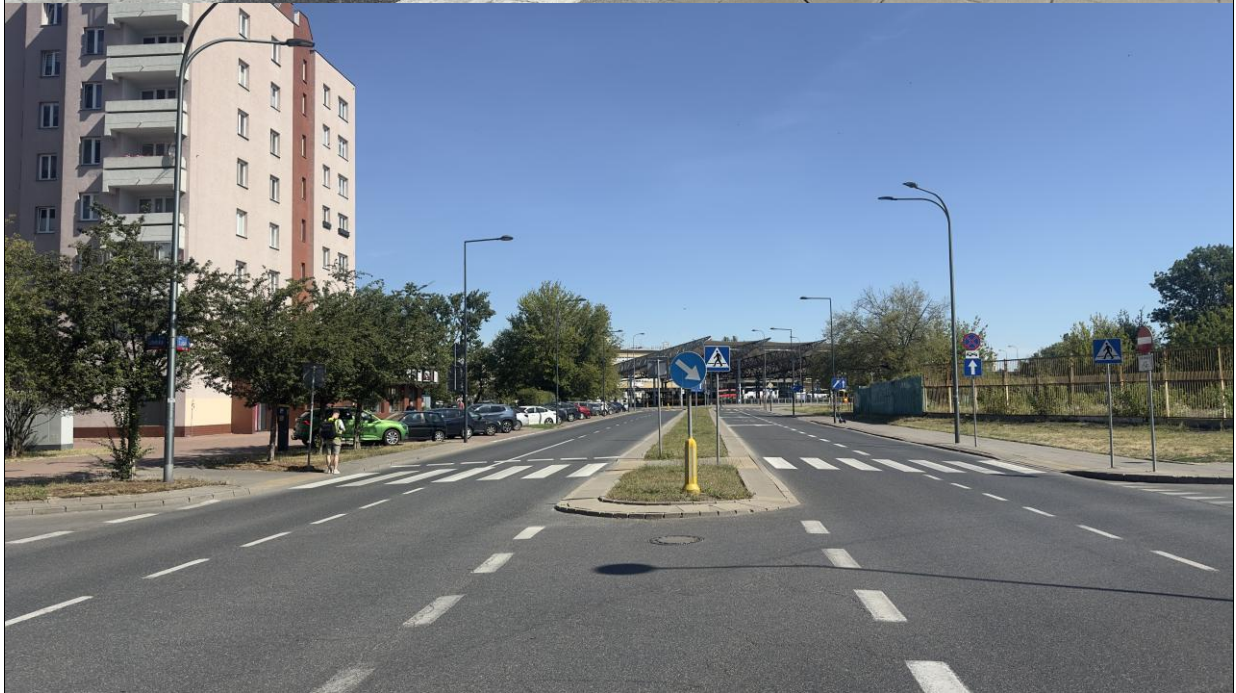
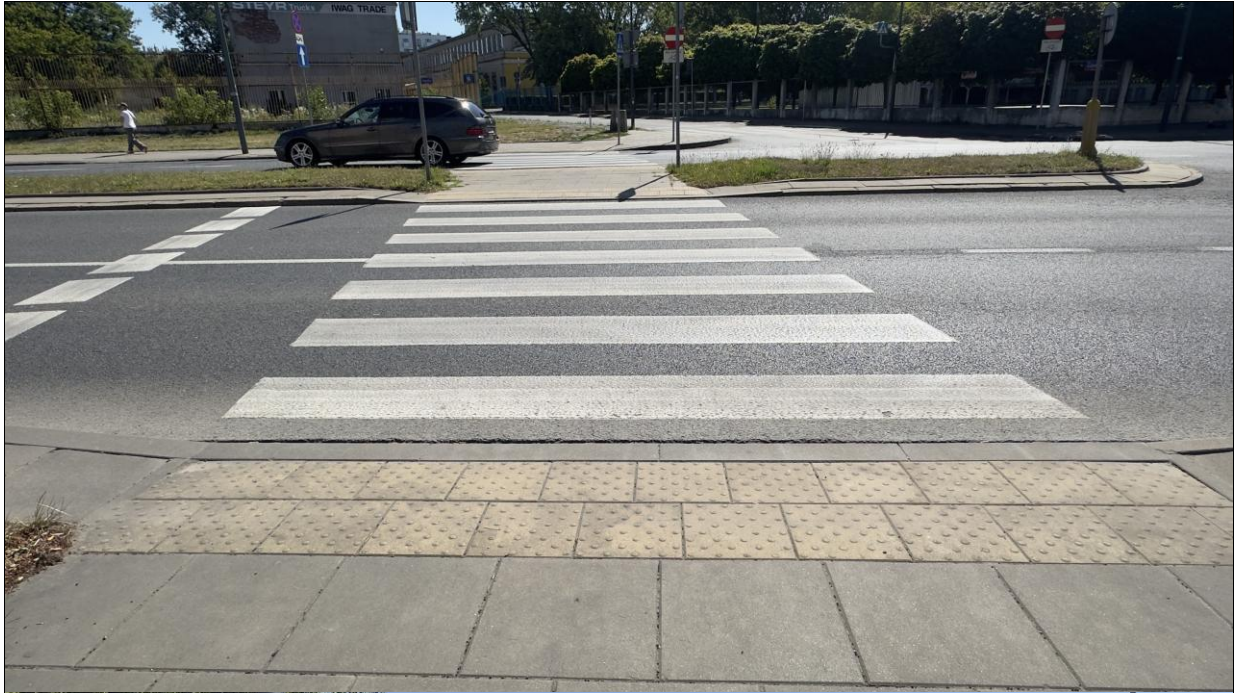
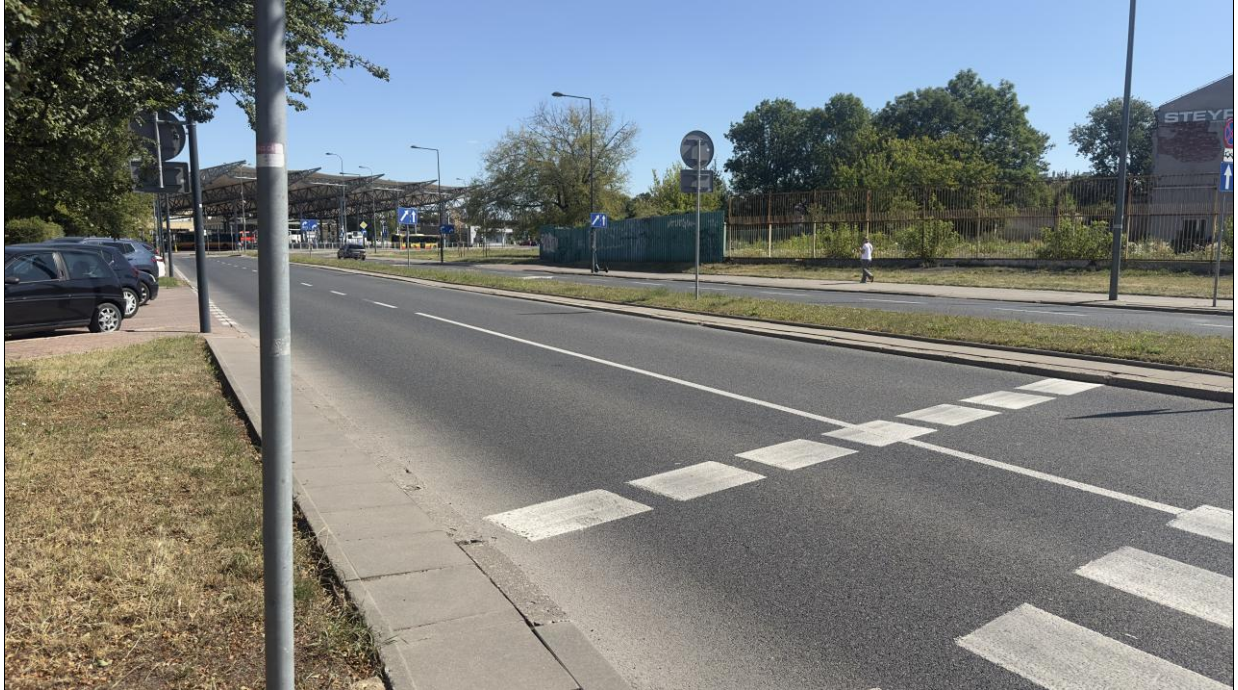
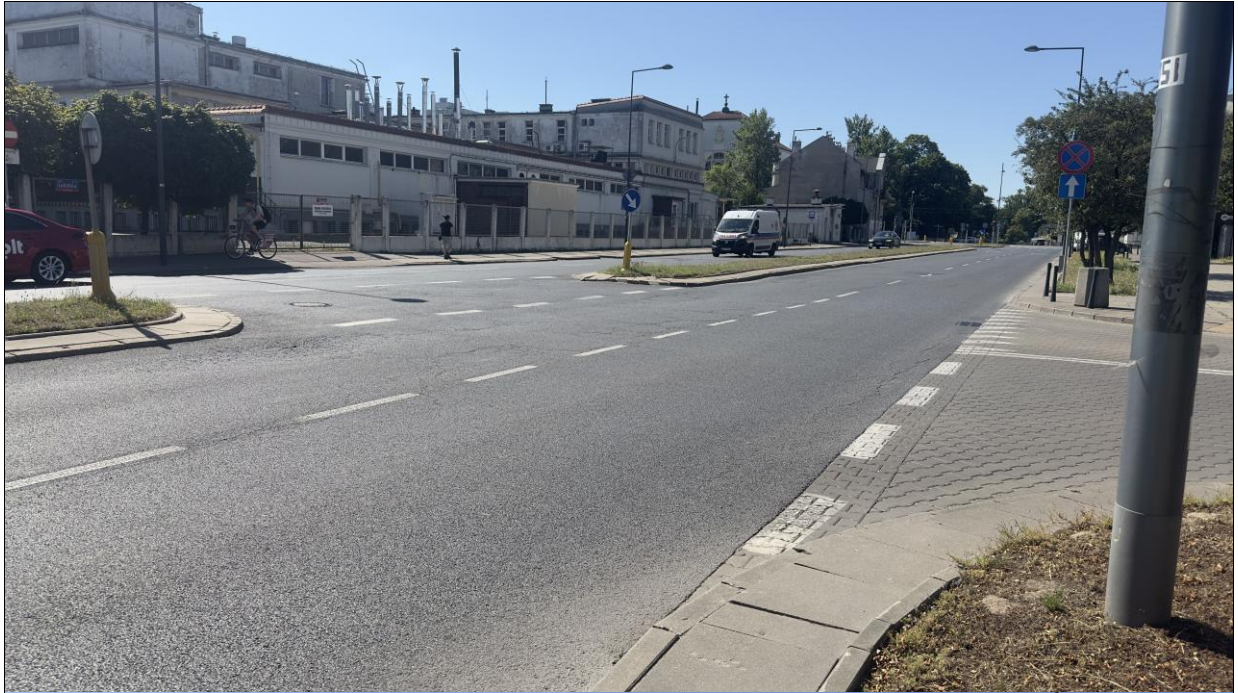
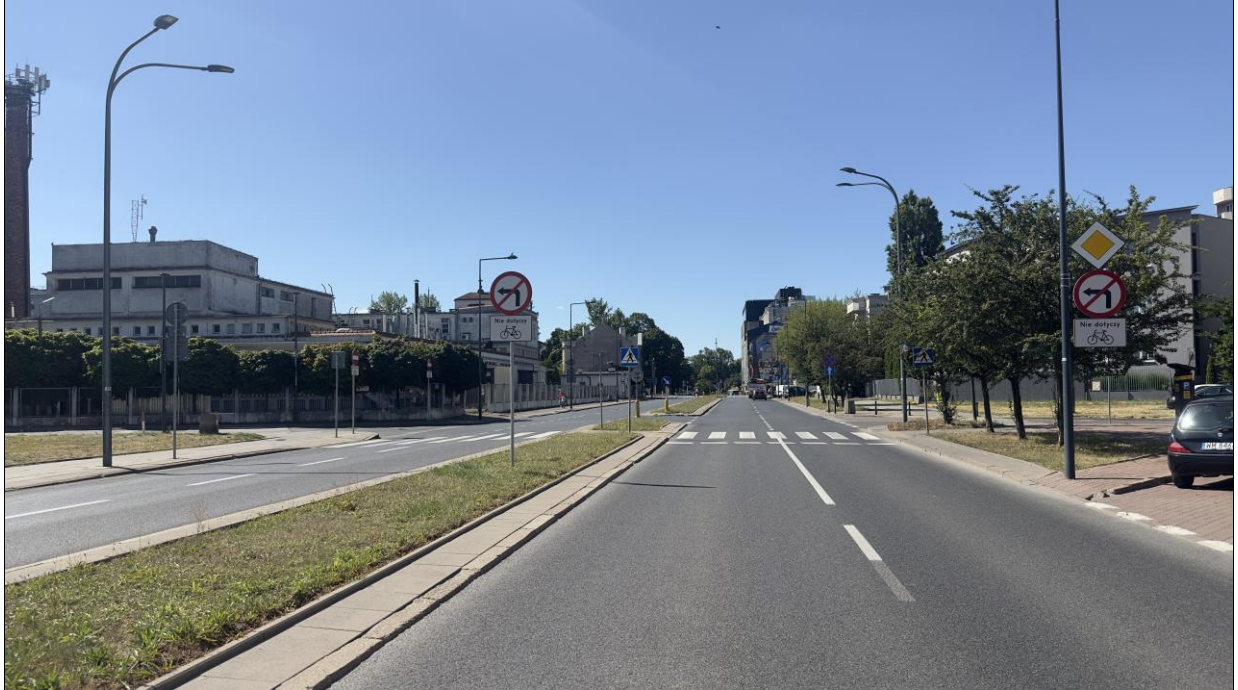
ZDJĘCIA

W przypadku przekroju 2/2 występuje ryzyko wysokich prędkości połączone z tym, że jeden z kierujących zatrzymuje się, aby ustąpić pieszemu (a jego pojazd ogranicza widoczność kierowcom na drugim pasie) a kierujący na drugim pasie wbrew obowiązującym przepisom nie zatrzymuje się przed przejściem i wyjeżdża w pieszego. Jest to zachowanie niezgodne z prawem, jednak powszechnie występuje.

Należy przeciwdziałać takim sytuacjom infrastrukturą. W myśl obowiązujących przepisów, przejście dla pieszych na takim przekroju powinno być sterowane sygnalizacją świetlną. Należy zastosować sygnalizację świetlną lub zawęzić w obszarze przejścia dla pieszych przekrój do jednego pasa.
