FORMULARZ AUDYTU BRD		Arkusz 1
Audytora	Tomasz Mackun	
Data, Godzina	04.07.2025 14:34	
Pogoda	Słonecznie

METRYKA WEDŁUG INWENTARYZACJI			
NR PRZEJŚCIA	2025023		
DZIELNICA	Śródmieście	KATEGORIA	powiatowa
ULICA	Aleje Ujazdowskie	LICZBA PASÓW	1
SKRZYŻOWANIE ZIAZD	Plac Na Rozdrożu		
OPIS	wjazd z Trasy Łazienkowskiej w kierunku północnym

FORMULARZ AUDYTU BRD		Arkusz 8
NR PRZEJŚCIA	2025023	
<b>SUBIEKTYWNA OCENA PRZEJŚCIA DLA PIESZYCH</b>		
		4
<b>OPINIA / UWAGI DODATKOWE</b>		
<p>Przejście dla pieszych przez łącznicę o jednym kierunku ruchu z Alei Armii Ludowej do Alei Ujazdowskich.</p> <p>Autobus w zatoce autobusowej nieznacznie ogranicza widoczność na pieszych. Przystanki autobusowe przed przejściem dla pieszych (od strony nadjeżdżających pojazdów) mogą powodować ograniczenie widoczności kierowca – pieszy. Ograniczenie widoczności następuje tylko w sytuacji, gdy autobus stoi na przystanku i dokonywana jest wymiana pasażerów. Z uwagi na gabaryty autobusów widoczność jest ograniczana znacząco.</p> <p>Zaleca się wprowadzenia ograniczenia prędkości do 30 km/h na łącznicy.</p>

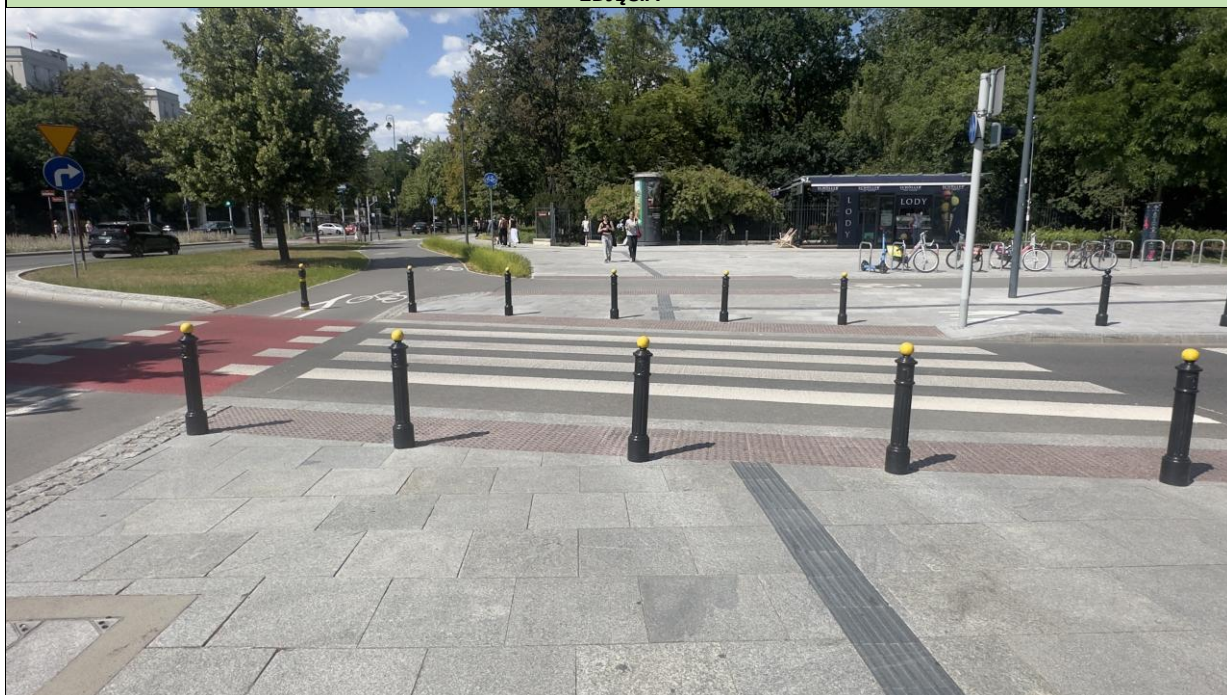
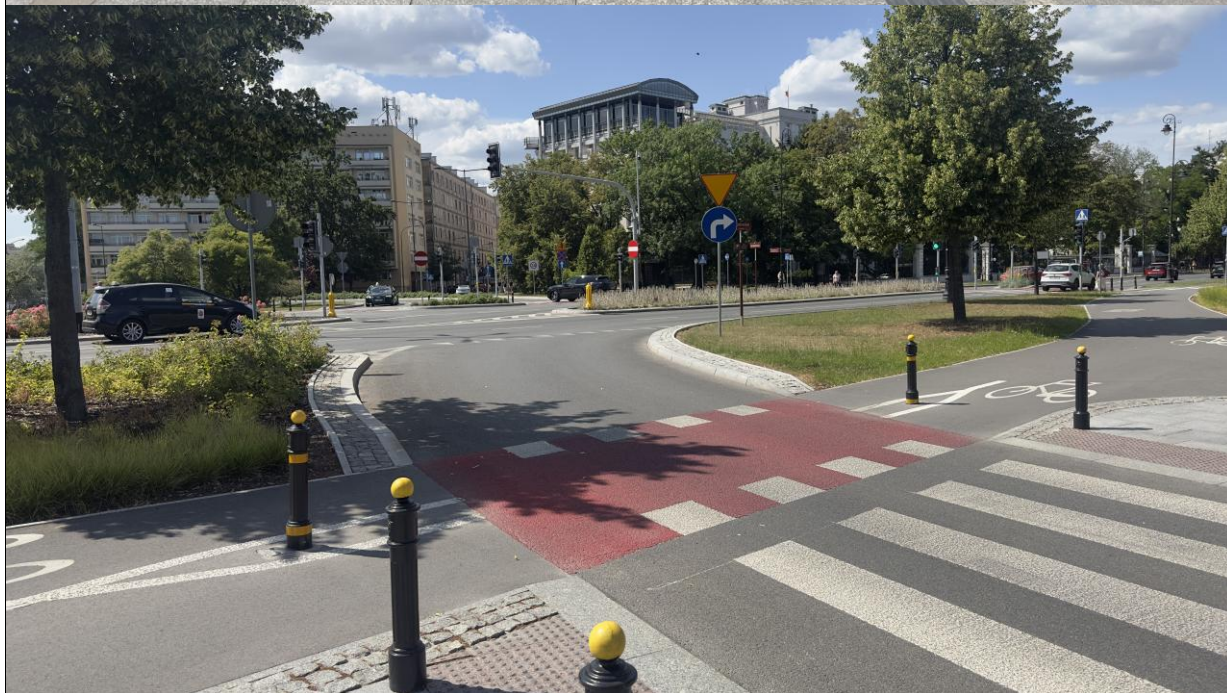
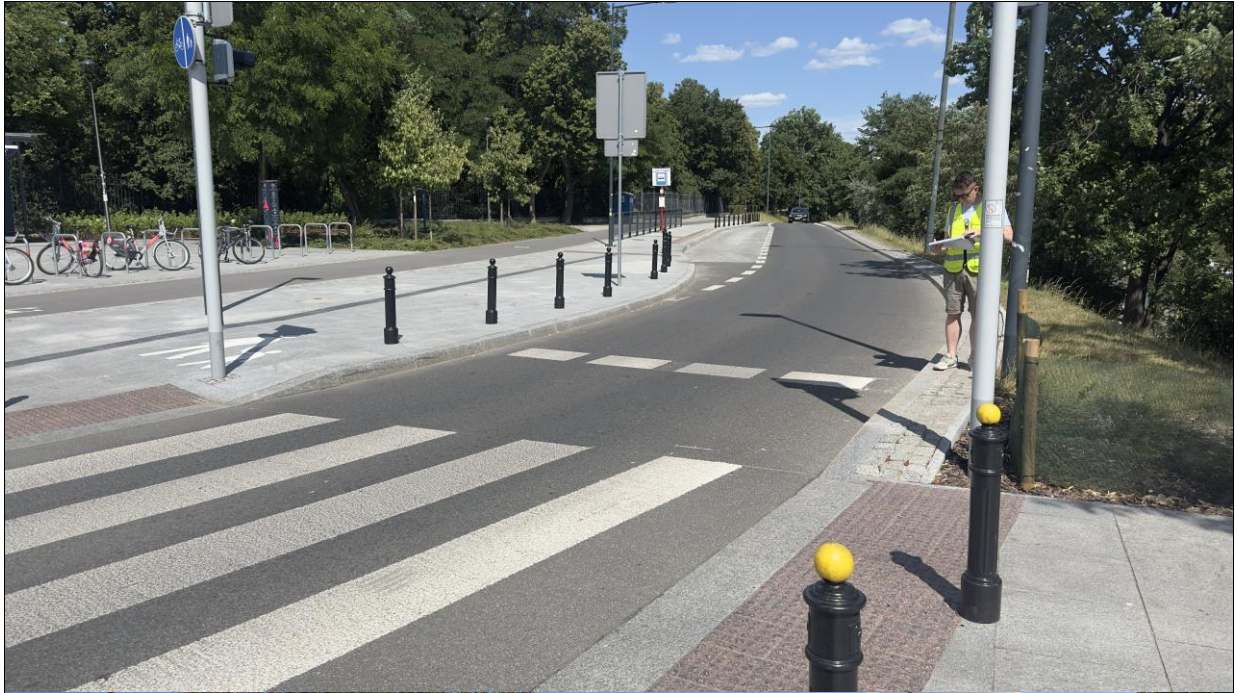
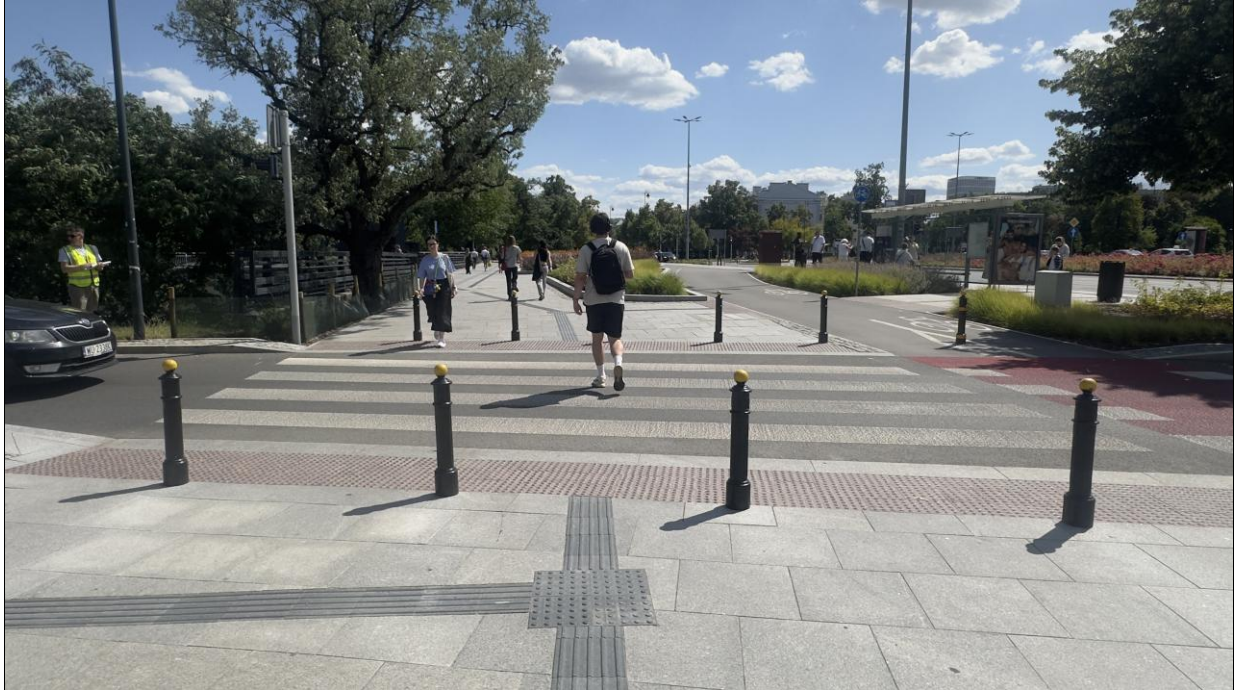
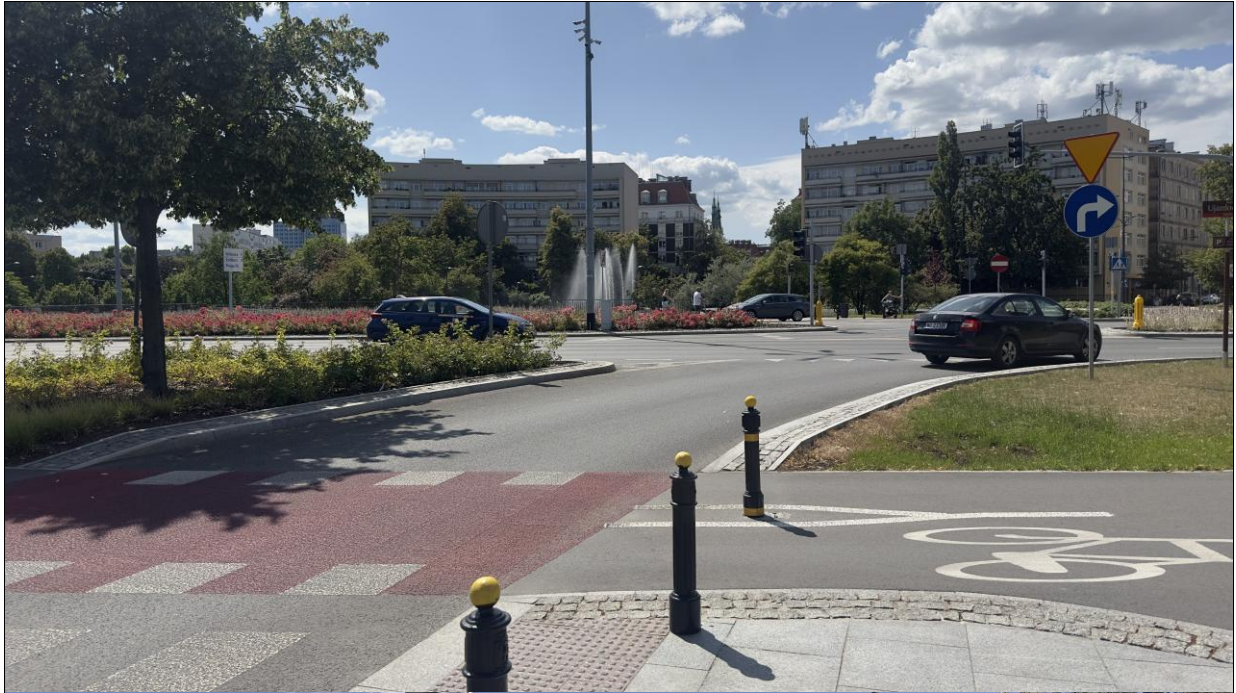
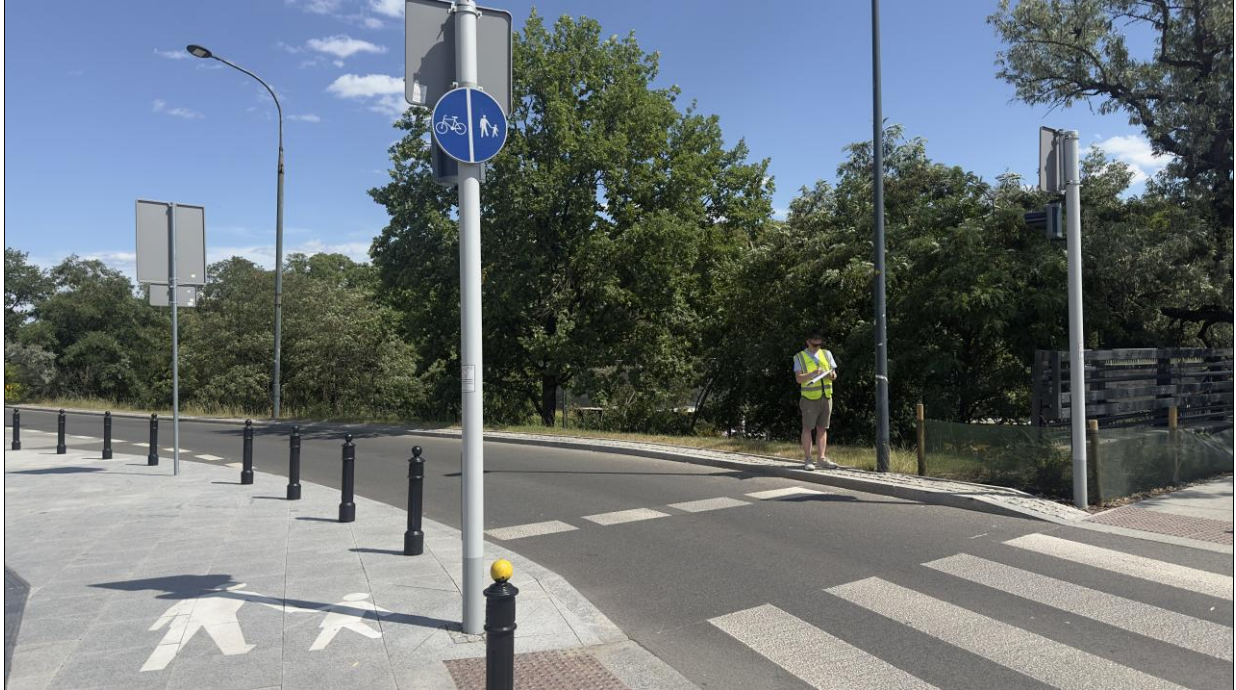
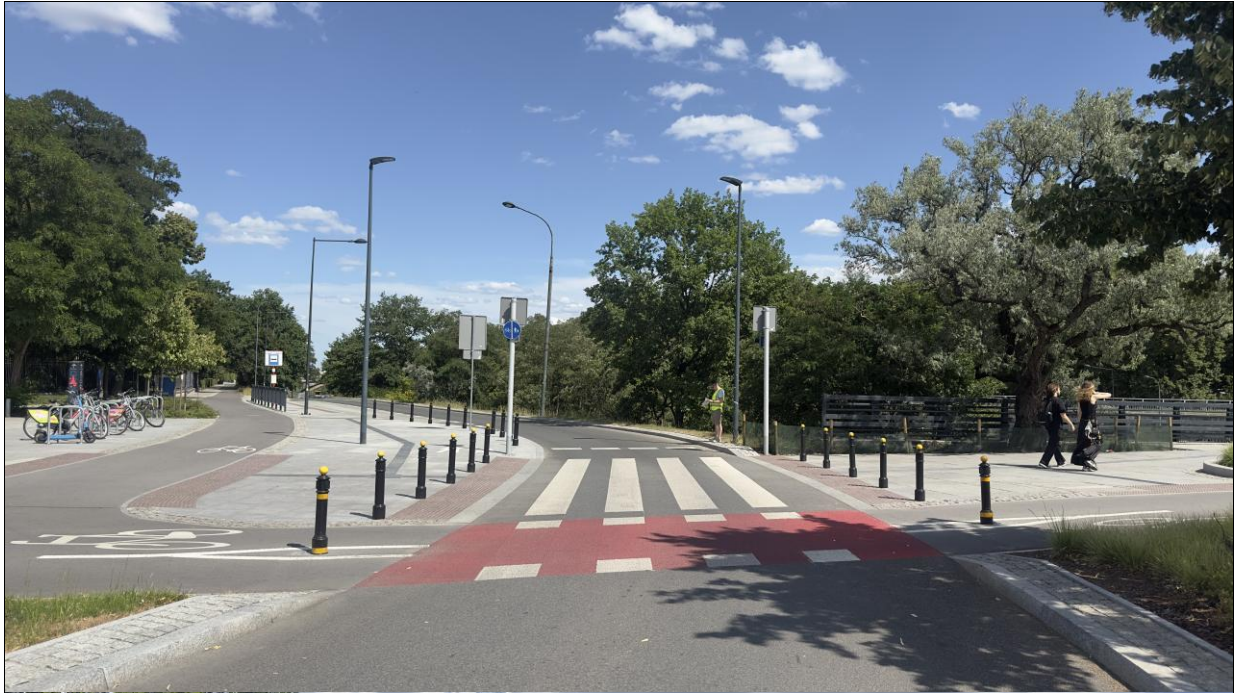
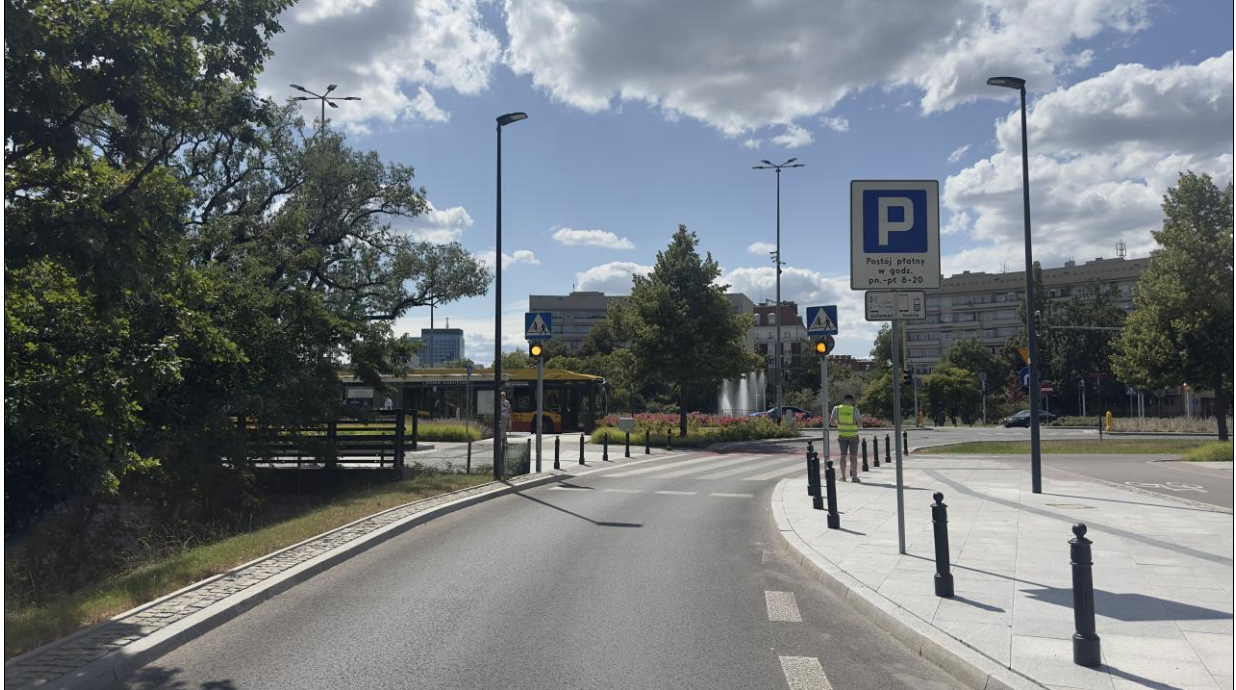
#### ZDJĘCIA

WIDOCZNOŚĆ			
WIDOCZNOŚĆ POMIERZONA			
KIERUNEK RUCHU PIESZEGO	S	W LEWO	30 m
		W PRAWO	
		W TYŁ	ND
	N	W LEWO	
		W PRAWO	+100 m
		W TYŁ	ND
WIDOCZNOŚĆ WYMAGANA			
KIERUNEK RUCHU PIESZEGO	S	W LEWO	35 m
		W PRAWO	
		W TYŁ	ND
	N	W LEWO	
		W PRAWO	35 m
		W TYŁ	ND
OGRANICZENIA WIDOCZNOŚCI			
KIERUNEK RUCHU PIESZEGO	S	STRONA LEWA	Przystanek
		STRONA PRAWA	Brak
	N	STRONA LEWA	Brak
		STRONA PRAWA	Brak
